Asbestinventarisatetest

Forelstraat 16, 9185 Lochristi

Attestnummer : 20250407-000346.000

Uitgegeven op : 07.04.2025

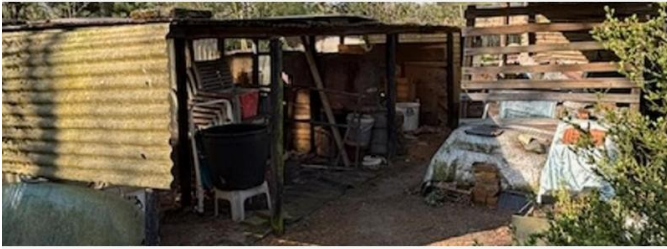
Situeringfoto

Tijdelijke beperking

Reden: Materiaal in opslag

Uitleg van de asbestdeskundige: Vanwege de grote hoeveelheid materialen en goederen in deze ruimte(s) is het niet mogelijk om een correct onderzoek uit te voeren naar asbesthoudende of asbestverdachte materialen. De opdrachtgever is door omstandigheden niet in staat om de ruimte binnen een redelijke termijn te ontruimen. Een volledig onderzoek kan pas plaatsvinden wanneer alle aangeduide ruimtes volledig leeggehaald zijn.

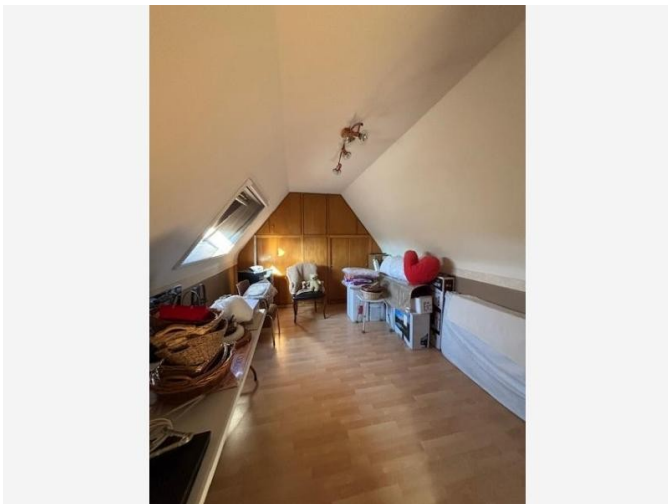
Vrije foto

De plafonds zijn gemaakt van niet-asbestverdachte materialen (bijvoorbeeld laminaat, gyproc, ...), deze toepassingen zijn niet asbestverdacht. We hebben echter niet kunnen vaststellen of er mogelijk asbestverdachte of asbesthoudende materialen achter deze toepassingen aanwezig zijn. Bij renovatie of sloop is het aangeraden om een destructief onderzoek te laten uitvoeren van deze toepassingen.

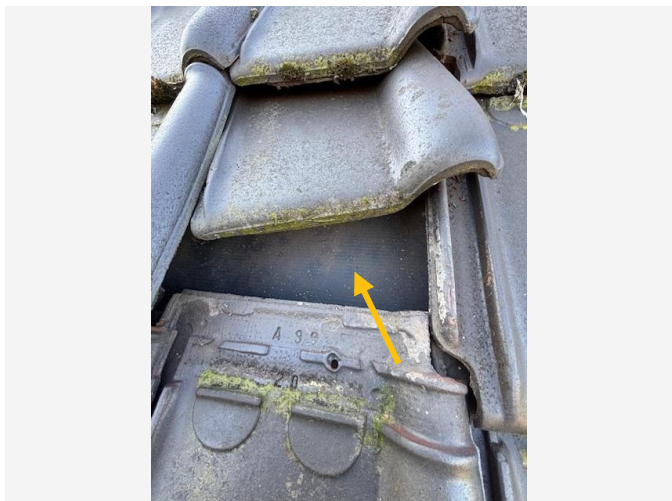
Vrije foto

Tijdens het onderzoek en de controle van het onderdak hebben we vastgesteld dat het uit een niet-asbestverdacht pvc plaat bestaat. (type Bplex).

Er werden 2 steekproeven gedaan vooraan aan de woning en achteraan.

Mocht er zich andere platen bevinden dan de zwarte pvc kanaalplaten van type bplex , laten testen op asbest. Ik herhaal het gaat hier over een steekproef.

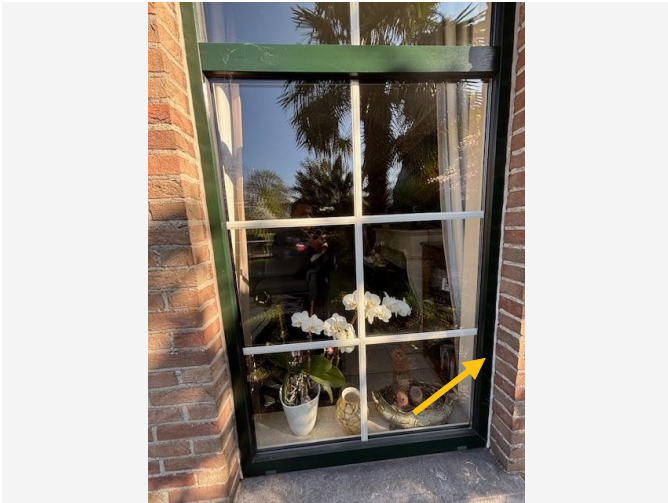
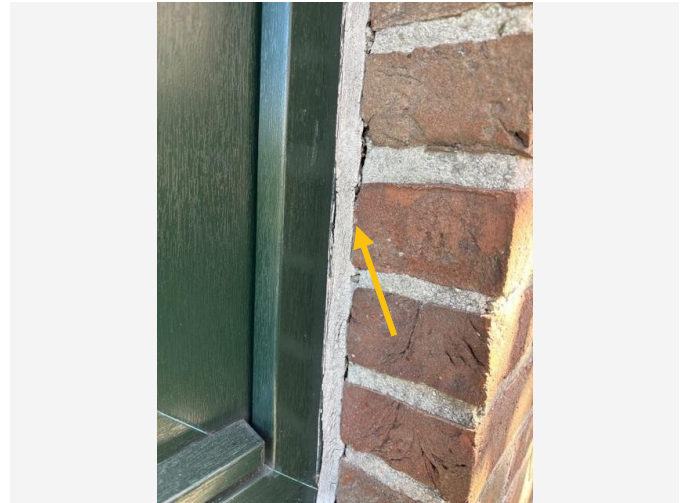
Fiche 4: mastiek tussen raam en muur

Geen asbest

#	Type	Referentie	Resultaat
4.1	Mengmonster	mm05	Geen asbest

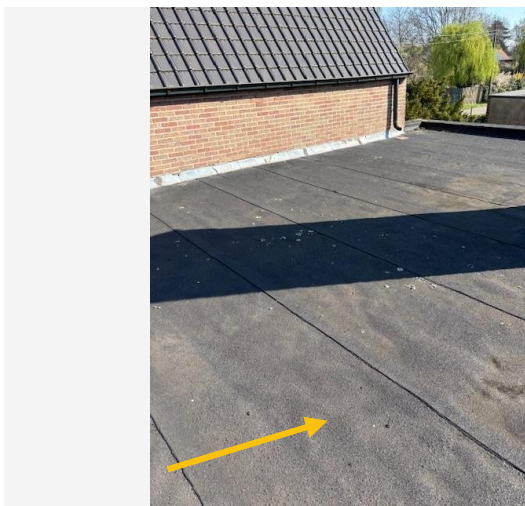
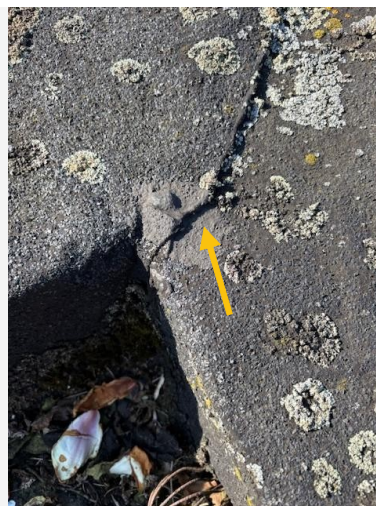
Fiche 5: Roofing plat dak hoofdwoning

Geen asbest

#	Type	Referentie	Resultaat
5.1	Puntmonster	mm06	Geen asbest

Beschrijving	Roofing plat dak hoofdwoning
Omgeving	Buiten
Primaire drager	Plat dak
Bindmiddel van materiaal	Bitumen (roofing, teer, asfalt)
Gebondenheid op basis van bindmiddel	Hecht
Hoeveelheid (oppervlakte - aantal)	• 60,00 m ² - 1 stuk
Totale oppervlakte	60,00 m ²
Identificatiemethode	Vaststelling met monstername
Destructieve handeling voor identificatie	Nee
Opmerking	Deze oppervlakte, volumes en gewichten zijn niet gemeten, maar geschat op basis van een benadering van de aanwezige roofing (de opgegeven hoeveelheden mogen niet gebruikt worden als maatstaf voor heffingen). Om gevolgschade en lekkages te voorkomen en niet destructief te werk te gaan, is alleen de toplaag bemonsterd. We kunnen geen uitspraak doen over de onderliggende lagen. Bij renovatie of sloop dient er een destructief onderzoek uitgevoerd te worden van de roofing.

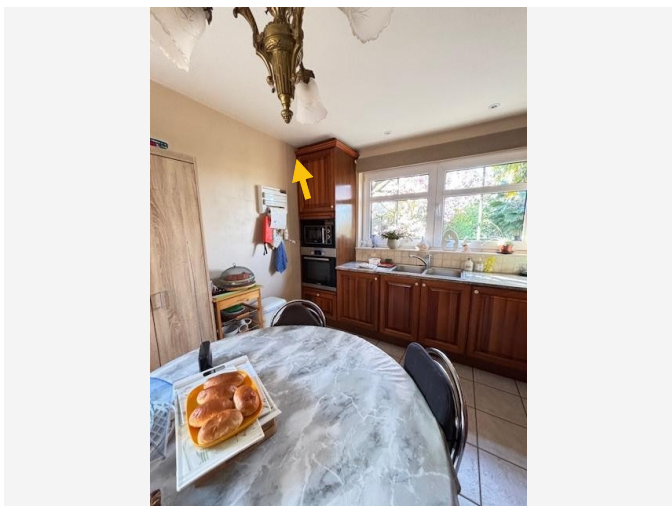
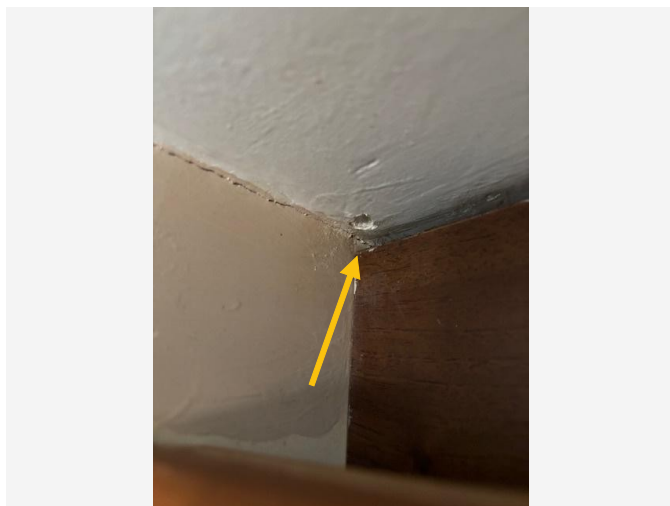
Fiche 6: Pleisterwerk plafonds

Geen asbest

#	Type	Referentie	Resultaat
6.1	Mengmonster	mm02	Geen asbest

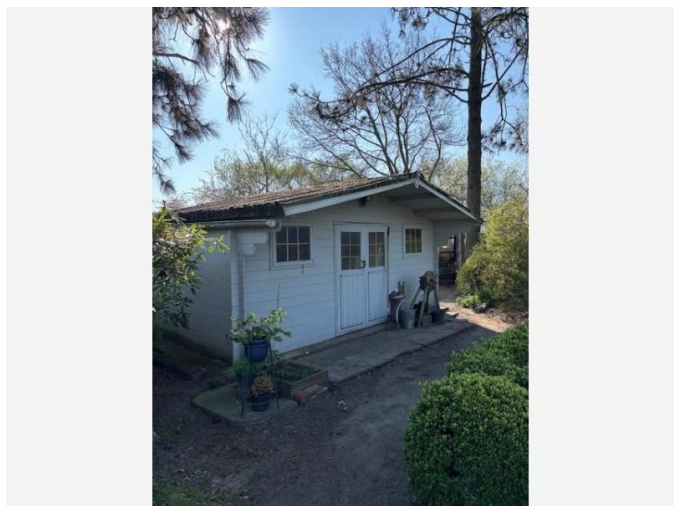
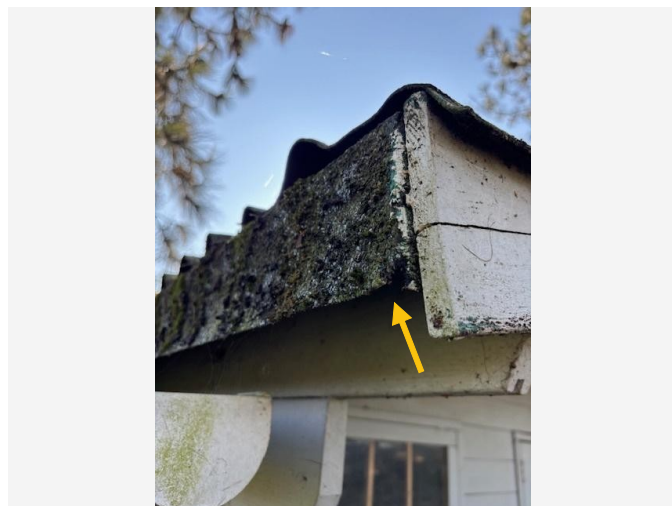
Fiche 7: Roofing dak tuinhuis

Geen asbest

#	Type	Referentie	Resultaat
7.1	Puntmonster	mm03	Geen asbest

Beschrijving	Roofing dak tuinhuis
Omgeving	Buiten
Primaire drager	Plat dak
Bindmiddel van materiaal	Bitumen (roofing, teer, asfalt)
Gebondenheid op basis van bindmiddel	Hecht
Hoeveelheid (oppervlakte - aantal)	• 20,00 m ² - 1 stuk
Totale oppervlakte	20,00 m ²
Identificatiemethode	Vaststelling met monstername
Destructieve handeling voor identificatie	Nee
Opmerking	Deze oppervlakte, volumes en gewichten zijn niet gemeten, maar geschat op basis van een benadering van de aanwezige roofing (de opgegeven hoeveelheden mogen niet gebruikt worden als maatstaf voor heffingen). Om gevolgschade en lekkages te voorkomen en niet destructief te werk te gaan, is alleen de toplaag bemonsterd. We kunnen geen uitspraak doen over de onderliggende lagen. Bij renovatie of sloop dient er een destructief onderzoek uitgevoerd te worden van de roofing.

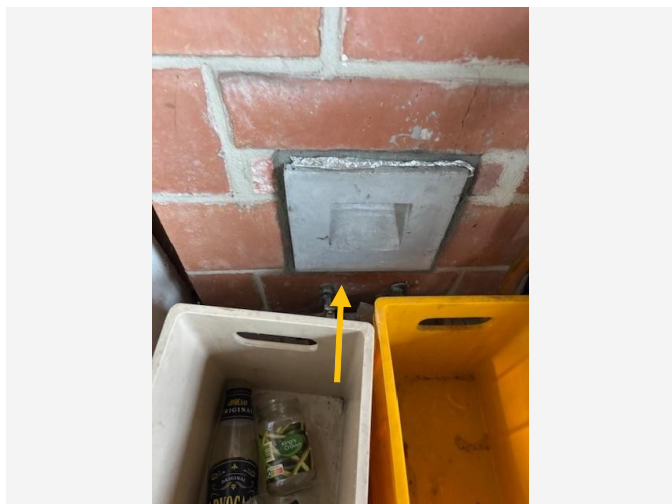
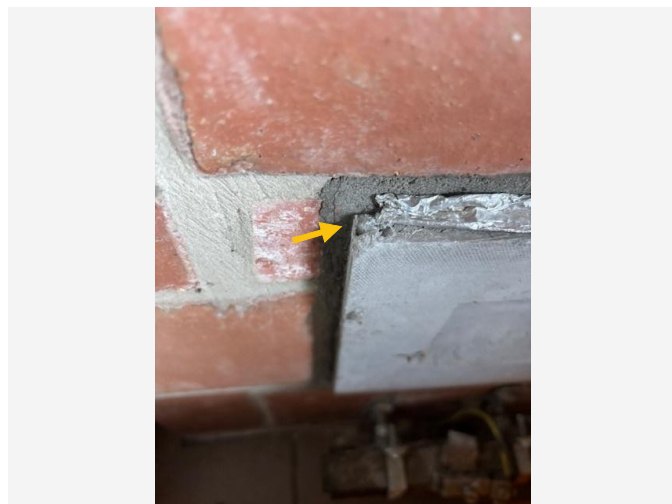
Geen asbest

#	Type	Referentie	Resultaat
8.1	Puntmonster	mm04	Geen asbest

Beschrijving	Roetluik uit asbestcement
Omgeving	Binnen
Primaire drager	HVAC infrastructuur en uitrusting
Bindmiddel van materiaal	Cement
Gebondenheid op basis van bindmiddel	Hecht
Hoeveelheid (gewicht - aantal)	• 1,00 kg - 1 stuk
Totaal gewicht	1,00 kg
Identificatiemethode	Vaststelling met monstername
Destructieve handeling voor identificatie	Nee
Opmerking	Deze oppervlakte, volumes en gewichten zijn niet gemeten, maar geschat op basis van een benadering van de aanwezige roetluiken. Deze schatting mag niet worden gebruikt als maatstaf voor heffingen.

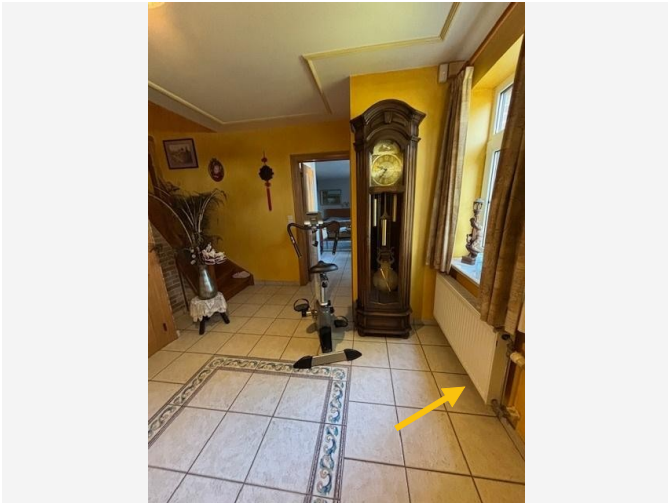
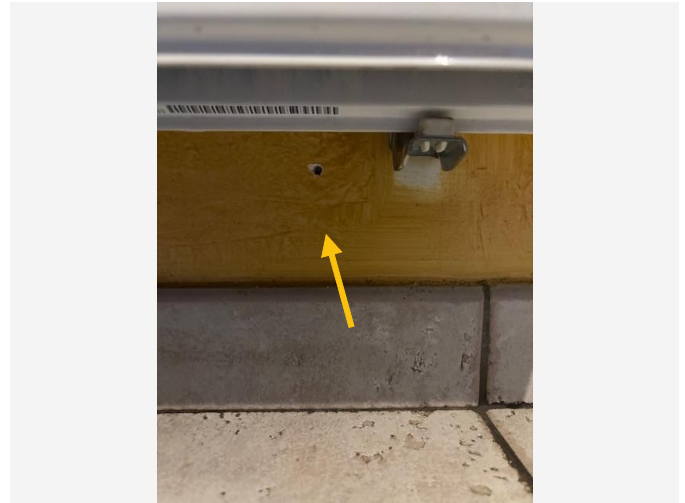
Fiche 9: Pleisterwerk muren

Geen asbest

#	Type	Referentie	Resultaat
9.1	Mengmonster	mm01	Geen asbest
