# Asbestinventarisatattest

Langelede 2A, 9185 Lochristi

Attestnummer : 20250408-000170.001

Uitgegeven op : 08.04.2025

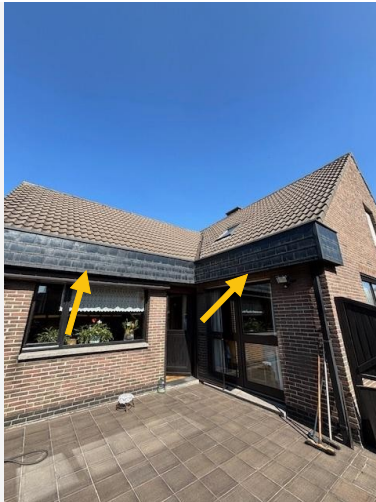
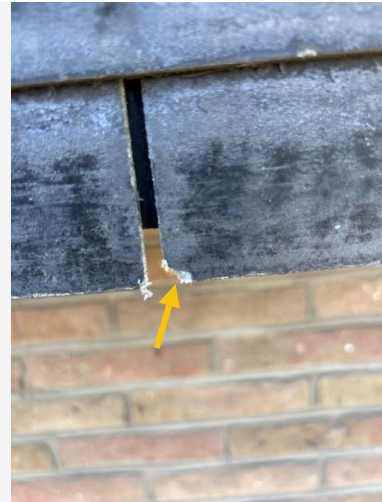
Het asbestmateriaal valt onder de mijlpaal van 2034.

Verwijderen

| Eindbeoordeling materiaalrisico | Laag materiaalrisico en/of verlaagde kans op vezelvrijgave |

| Toestand van het materiaal | Licht beschadigd, licht verweerd. Intact calciumsilicaatmateriaal of categorie III 'gebondenheid' |

| # | Type | Referentie | Resultaat |
|---|---|---|---|
| 1.1 | Puntmonster | mm05 | Chrysotiel |

| Beschrijving | gevel leien als afwerking dakgoot |
| Asbestmateriaal | Dak- en gevelbekleding - Lei, shingle |

- Zorg voor een veilig beheer. Vermijd het beschadigen van het asbestmateriaal. Controleer de toestand jaarlijks op wijzigingen.
- Voer bijkomende staalname(s) uit.

Als deskundige adviseer ik om dit door een aannemer te laten doen met het opleidingsattest eenvoudige handelingen.

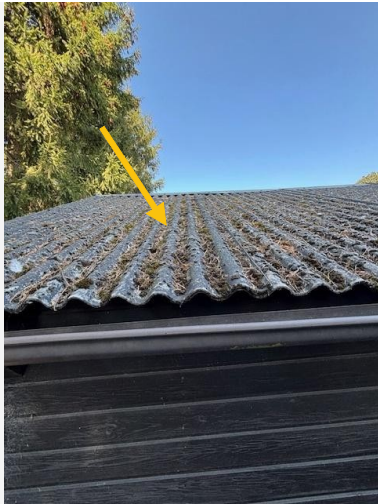
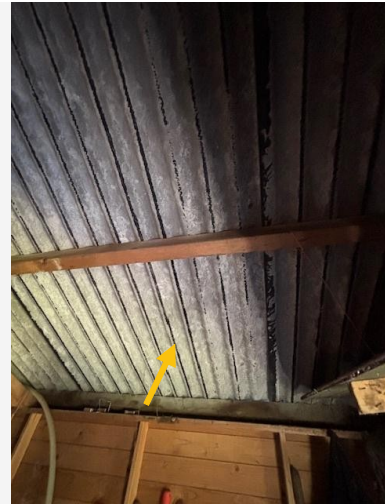
Het asbestmateriaal valt onder de mijlpaal van 2034.

Verwijderen

| Eindbeoordeling materiaalrisico | Verhoogd materiaalrisico en/of verhoogde kans op vezelvrijgave |

| Toestand van het materiaal | Matig beschadigd, matig verweerd |

| # | Type | Referentie | Resultaat |
|---|---|---|---|
| 2.1 | Puntmonster | mm06 | Chrysotiel |

| Beschrijving | golfplaten |
| Asbestmateriaal | Dak- en gevelbekleding - Golfplaat |

- Verwijder dit asbestmateriaal zo snel mogelijk. Volg de toestand goed op.
- Hemelwater dat afspoelt van asbestcement daken of gevels kan asbestdeeltjes bevatten. Gebruik het enkel voor gesloten circuits (bv. spoelen toiletten). Reinig na het vervangen van het dak of de gevel de dakgoten en regenwaterput of -ton om asbesthoudend sediment of slib te verwijderen

Als deskundige adviseer ik om dit door een aannemer te laten doen met het opleidingsattest eenvoudige handelingen.

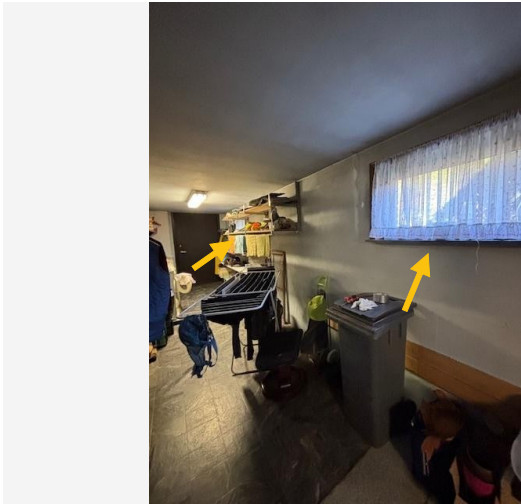
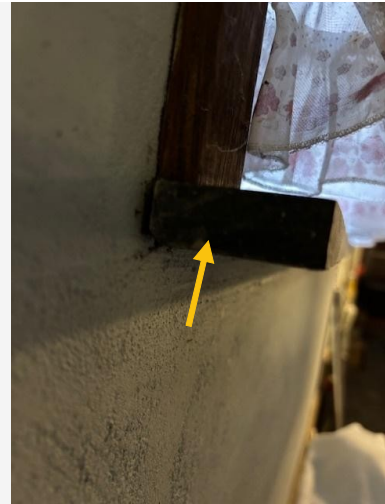
Het asbestmateriaal valt onder de mijlpaal van 2040.

Zorgvuldig beheren

| Eindbeoordeling materiaalrisico | Laag materiaalrisico en/of verlaagde kans op vezelvrijgave |

| Toestand van het materiaal | Licht beschadigd, licht verweerd. Intact calciumsilicaatmateriaal of categorie III 'gebondenheid' |

| # | Type | Referentie | Resultaat |
|---|---|---|---|
| 3.1 | Puntmonster | mm03 | Chrysotiel |

| Beschrijving | vensterbanken garage |

- Zorg voor een veilig beheer. Vermijd het beschadigen van het asbestmateriaal. Controleer de toestand jaarlijks op wijzigingen.

Als deskundige adviseer ik om dit door een aannemer te laten doen met het opleidingsattest eenvoudige handelingen.

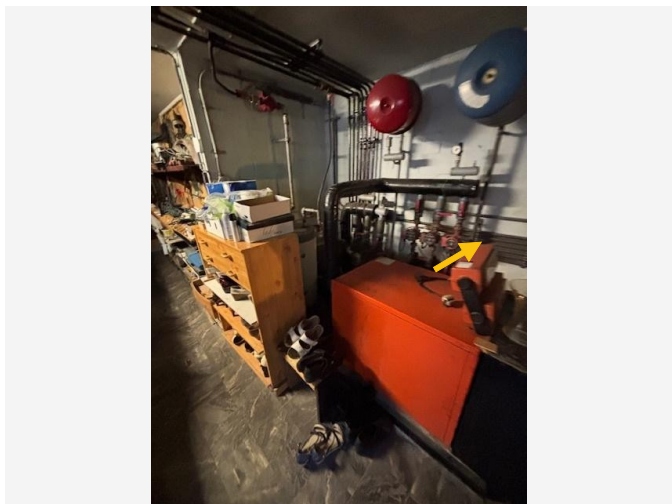
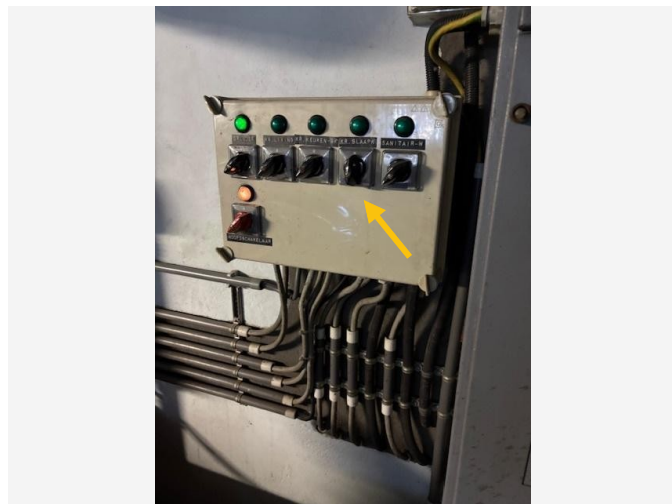
Het asbestmateriaal valt onder de mijlpaal van 2040.

Zorgvuldig beheren

| Eindbeoordeling materiaalrisico | Laag materiaalrisico en/of verlaagde kans op vezelvrijgave |

| Asbestsoort (vezeltype) | Crocidoliet aanwezig |
| Toestand van het materiaal | Onbeschadigd, niet verweerd |

| Beschrijving | bakeliet schakelaars |

- Zorg voor een veilig beheer. Vermijd het beschadigen van het asbestmateriaal. Controleer de toestand jaarlijks op wijzigingen.
- Voer bijkomende staalname(s) uit.

Houd er rekening mee dat deze toepassingen vaak onder spanning staan. Het is daarom aan te raden om ook een elektricien te raadplegen, aangezien het werken aan of verwijderen van deze toepassingen specifieke technische kennis vereist.

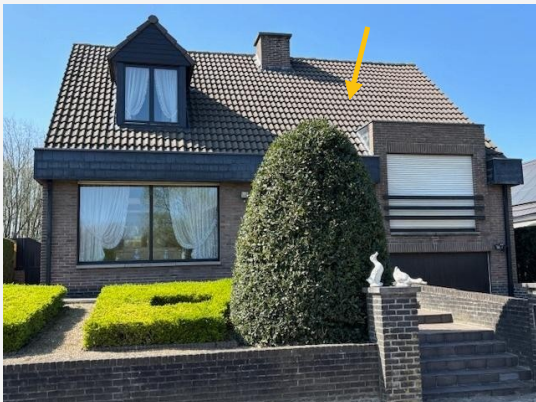
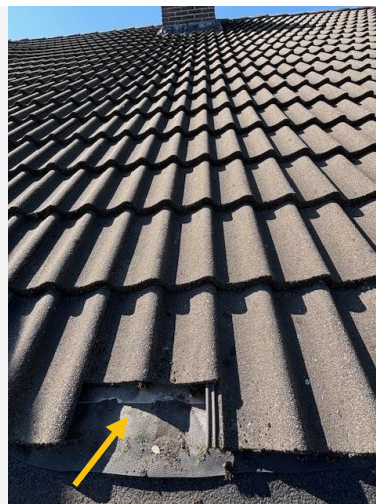
Het asbestmateriaal valt onder de mijlpaal van 2040.

Zorgvuldig beheren

| Eindbeoordeling materiaalisico | Laag materiaalisico en/of verlaagde kans op vezelvrijgave |

| Asbestsoort (vezeltype) | Alleen chrysotiel |

- Zorg voor een veilig beheer. Vermijd het beschadigen van het asbestmateriaal. Controleer de toestand jaarlijks op wijzigingen.
- Zorg voor een veilig beheer en verwijder dit asbestmateriaal wanneer het bij werken eenvoudig bereikbaar wordt. Controleer de toestand jaarlijks op wijzigingen.
- Hemelwater dat afspoelt van asbestcement daken of gevels kan asbestdeeltjes bevatten. Gebruik het enkel voor gesloten circuits (bv. spoelen toiletten). Reinig na het vervangen van het dak of de gevel de dakgoten en regenwaterput of -ton om asbesthoudend sediment of slib te verwijderen

Als deskundige adviseer ik om dit door een aannemer te laten doen met het opleidingsattest eenvoudige handelingen.

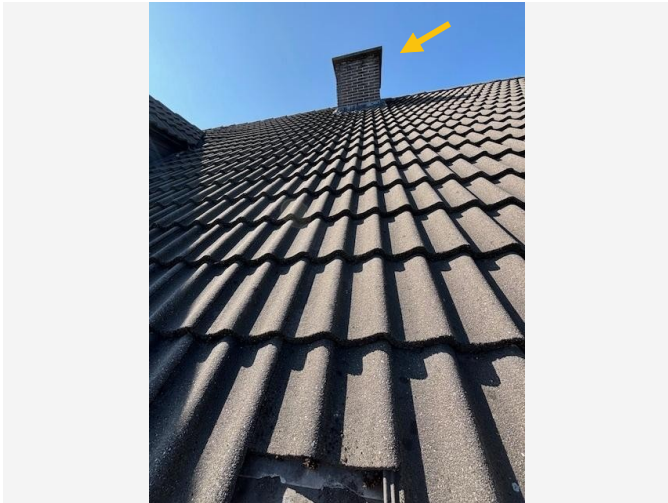
Situeringsfoto

| Karakterisatie | Asbest (verdacht) |
| Primaire drager | HVAC infrastructuur en uitrusting |

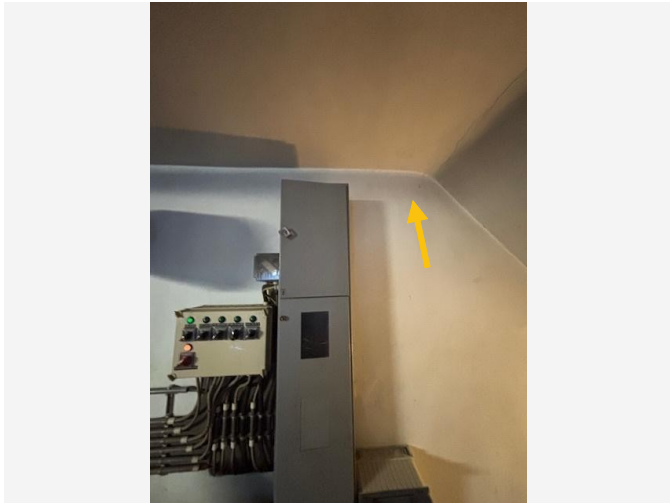
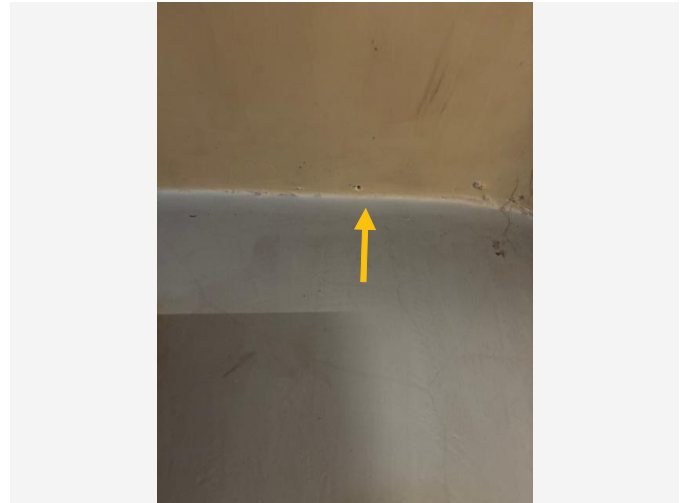
## Fiche 8: Pleisterwerk plafonds

Geen asbest

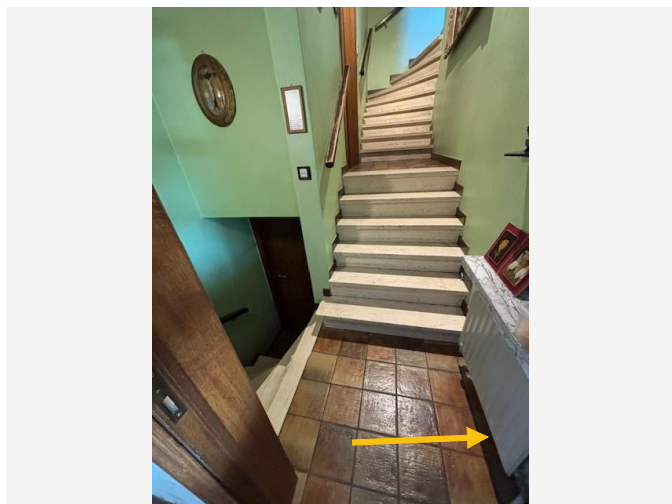
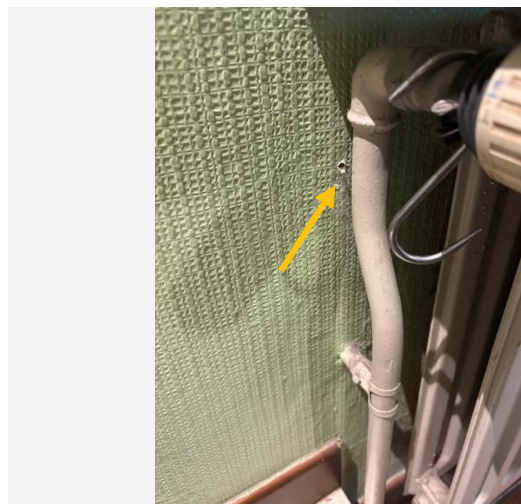
## Fiche 9: Pleisterwerk muren

Geen asbest
