# Asbestinventarisatattest

Ramonshoek 5, 9185 Lochristi

Attestnummer : 20250929-000458.000

**Niet-asbestveilig**

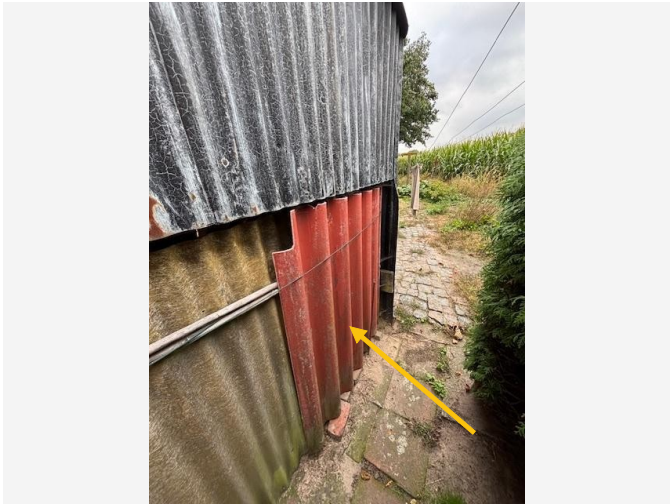
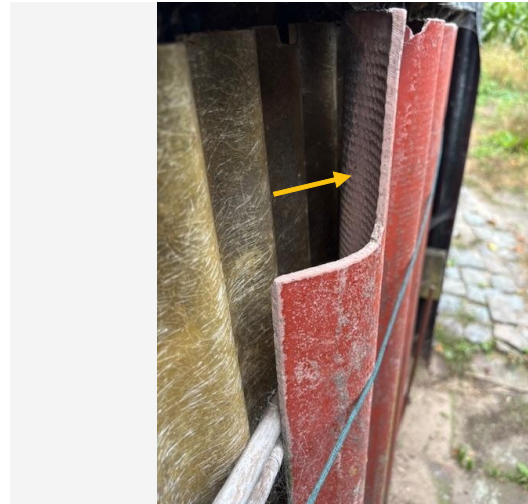
Het asbestmateriaal valt onder de mijlpaal van 2034.

| Eindbeoordeling materiaalrisico | Verhoogd materiaalrisico en/of verhoogde kans op vezelvrijgave |

| Asbestsoort (vezeltype) | Crocidoliet aanwezig |
| Toestand van het materiaal | Licht beschadigd, licht verweerd. Intact calciumsilicaatmateriaal of categorie III 'gebondenheid' |

| Opmerking | <p>Er is 1 rode golfplaat als wand gebruikt aan het bijgebouwke aan de garage.</p> <p>Aan de hand van de datum en de honingraatmotief langs de binnenzijde van de plaat , wordt dit voorzien als asbest verdacht.</p> |

- Verwijder dit asbestmateriaal zo snel mogelijk. Volg de toestand goed op.

- Eenvoudige handelingen: mag via doe-het-zelf of door werknemer(s) met opleidingsattest eenvoudige handelingen  
Het betreft een hecht gebonden buiten toepassing.

- De asbest toepassing bevochtigen , niet breken en stofvorming vermijden , dubbel en luchtdicht verpakken in een stevige plastic folie en afvoeren naar het recyclagepark of een geregistreerde asbest verwerker.

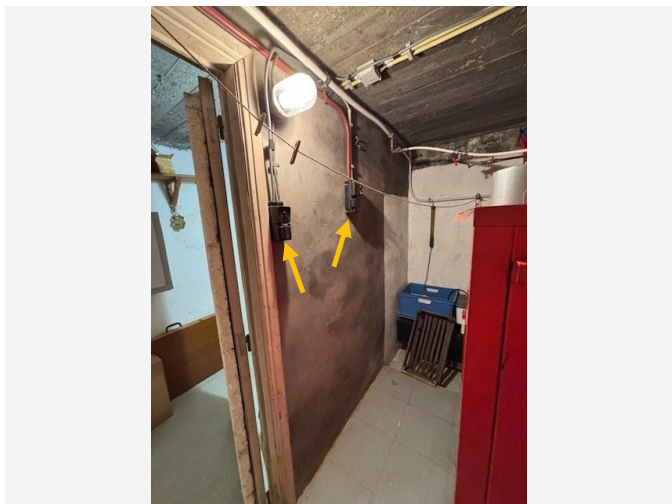
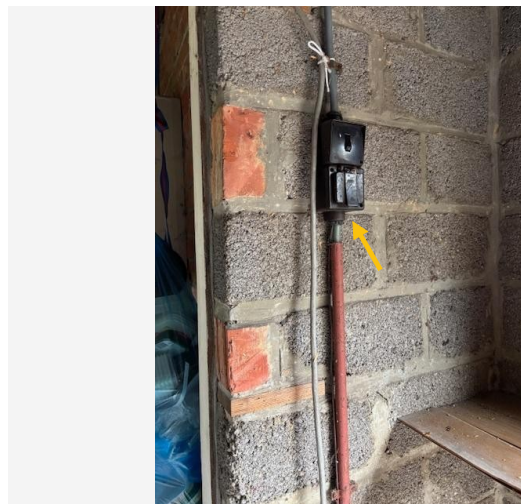
Het asbestmateriaal valt onder de mijlpaal van 2040.

| Eindbeoordeling materiaalrisico | Laag materiaalrisico en/of verlaagde kans op vezelvrijgave |

| Toestand van het materiaal | Onbeschadigd, niet verweerd |

| Opmerking | <p>Deze oppervlakte werd niet gemeten, maar geschat op basis van een benadering voor alle aanwezige stopcontacten. Deze schatting mag niet worden gebruikt als maatstaf voor heffingen. Als deskundige hebben wij geverifieerd dat het materiaal inderdaad bakeliet betreft en geen harde PVC. Bakeliet wordt door ons beschouwd als een asbestverdachte toepassing, aangezien het in veel gevallen asbesthoudend is. We hebben echter geen staalname uitgevoerd om de functionaliteit van de stopcontacten niet in gevaar te brengen.</p> <p>Draag steeds persoonlijke PBM'S zoals een</p> <ul style="list-style-type: none"> <li>- mondmasker type FFP3</li> <li>- Wegwerpoverall -CAT 3- type 5/6</li> <li>- voldoende sterke wegwerphandschoenen</li> <li>- eenvoudig afwasbaar schoeisel / overschoenen CAT 3 - type 5/6</li> </ul> <p>Ik verwijs hierbij ook naar het wetgevend kader (website van Ovam en/of CODEX boek IV titel 3 ) - (<a href="http://www.asbestinfo.be">www.asbestinfo.be</a>)</p> <ul style="list-style-type: none"> <li>- De asbest toepassing bevochtigen , niet breken en stofvorming vermijden , dubbel en luchtdicht verpakken in een stevige plastic folie en afvoeren naar het recyclagepark of een geregistreerde asbest verwerker.</li> </ul> |

- Zorg voor een veilig beheer. Vermijd het beschadigen van het asbestmateriaal. Controleer de toestand jaarlijks op wijzigingen.
- Voer bijkomende staalname(s) uit.

- Eenvoudige handelingen: mag via doe-het-zelf of door werknemer(s) met opleidingsattest eenvoudige handelingen  
Raadpleeg de actuele wetgeving op de website van OVAM. Onder strikte voorwaarden kan het eventueel toegestaan zijn om deze toepassing zelf te verwijderen. Bij twijfel wordt echter sterk aangeraden om een erkende asbestverwijderaar te raadplegen. Zorg er bovendien voor dat u zich goed informeert via de websites van OVAM en andere officiële bronnen over de vereiste persoonlijke beschermingsmaatregelen en de richtlijnen voor het veilig verwijderen van asbest.

Houd er rekening mee dat deze toepassingen vaak onder spanning staan. Het is daarom aan te raden om ook een elektricien te raadplegen, aangezien het werken aan of verwijderen van deze toepassingen specifieke technische kennis vereist.

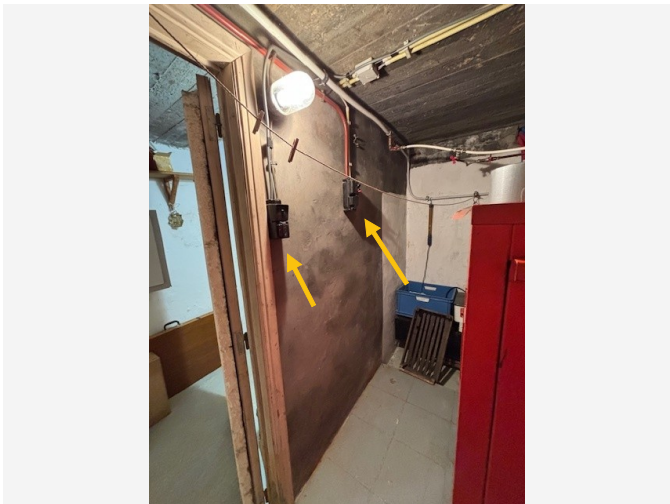
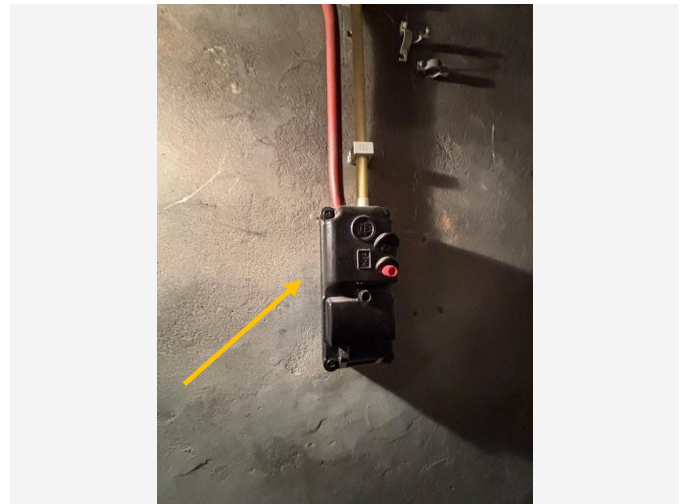
Het asbestmateriaal valt onder de mijlpaal van 2040.

| Eindbeoordeling materiaalrisico | Laag materiaalrisico en/of verlaagde kans op vezelvrijgave |

| Toestand van het materiaal | Onbeschadigd, niet verweerd |

| Opmerking | <p>Deze oppervlakte werd niet gemeten, maar geschat op basis van een benadering voor alle aanwezige schakelaars. Deze schatting mag niet worden gebruikt als maatstaf voor heffingen. Als deskundige hebben wij geverifieerd dat het materiaal inderdaad bakeliet betreft en geen harde PVC. Bakeliet wordt door ons beschouwd als een asbestverdachte toepassing, aangezien het in veel gevallen asbesthoudend is. We hebben echter geen staalname uitgevoerd om de functionaliteit van de schakelaars niet in gevaar te brengen.</p> |

- Zorg voor een veilig beheer. Vermijd het beschadigen van het asbestmateriaal. Controleer de toestand jaarlijks op wijzigingen.
- Voer bijkomende staalname(s) uit.

- Eenvoudige handelingen: mag via doe-het-zelf of door werknemer(s) met opleidingsattest eenvoudige handelingen  
Raadpleeg de actuele wetgeving op de website van OVAM. Onder strikte voorwaarden kan het eventueel toegestaan zijn om deze toepassing zelf te verwijderen. Bij twijfel wordt echter sterk aangeraden om een erkende asbestverwijderaar te raadplegen. Zorg er bovendien voor dat u zich goed informeert via de websites van OVAM en andere officiële bronnen over de vereiste persoonlijke beschermingsmaatregelen en de richtlijnen voor het veilig verwijderen van asbest.

Houd er rekening mee dat deze toepassingen vaak onder spanning staan. Het is daarom aan te raden om ook een elektricien te raadplegen, aangezien het werken aan of verwijderen van deze toepassingen specifieke technische kennis vereist.

- De asbest toepassing bevochtigen , niet breken en stofvorming vermijden , dubbel en luchtdicht verpakken in een stevige plastic folie en afvoeren naar het recyclagepark of een geregistreerde asbest verwerker.

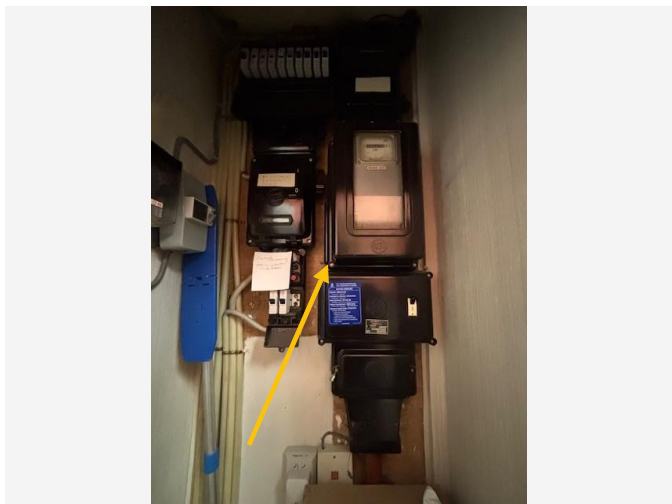
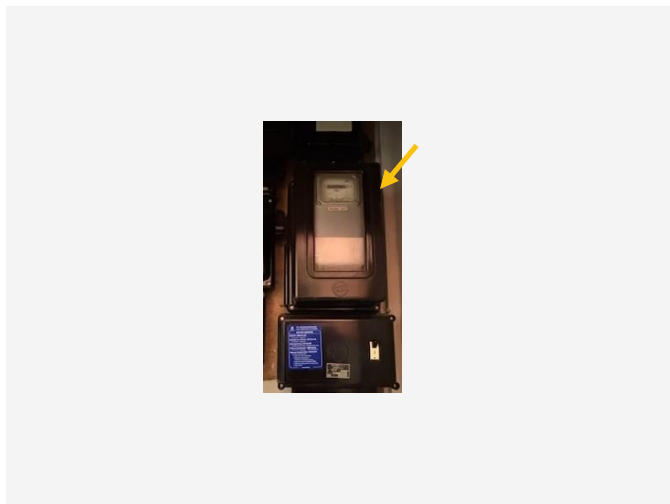
Het asbestmateriaal valt onder de mijlpaal van 2040.

| Eindbeoordeling materiaalrisico | Laag materiaalrisico en/of verlaagde kans op vezelvrijgave |

| Toestand van het materiaal | Onbeschadigd, niet verweerd |

| Opmerking | <p>Deze oppervlakte werd niet gemeten, maar geschat op basis van een benadering van de aanwezige tellerkast. Deze schatting mag niet worden gebruikt als maatstaf voor heffingen. Als deskundigen hebben wij vastgesteld dat het materiaal daadwerkelijk bakeliet betreft en geen harde pvc. Bakeliet wordt door ons beschouwd als een asbestverdachte toepassing, aangezien het in veel gevallen asbesthoudend is. We hebben geen staalname uitgevoerd om de functionaliteit van de tellerkast niet in gevaar te brengen. Daarnaast is staalname verboden, aangezien de tellerkast eigendom is van de nutsvoorzieningsmaatschappij.</p> |

- Zorg voor een veilig beheer. Vermijd het beschadigen van het asbestmateriaal. Controleer de toestand jaarlijks op wijzigingen.
- Voer bijkomende staalname(s) uit.

- Eenvoudige handelingen: mag via doe-het-zelf of door werknemer(s) met opleidingsattest eenvoudige handelingen  
Deze toepassing mag volgens de huidige wetgeving worden verwijderd via eenvoudige handelingen. Aangezien deze toepassing echter eigendom is van de nutsvoorzieningsmaatschappij, mag deze uitsluitend worden verwijderd door hen of door een door hen aangestelde onderaannemer die beschikt over de nodige attesten en opleidingen. Daarom wordt hier verwezen naar de methode van een erkende verwijderaar, maar in feite dient dit via de nutsvoorzieningsmaatschappij te verlopen.
