# Asbestinventarisatetest

Kerkstraat 147, 9060 Zelzate

Attestnummer : 20250321-000130.000

**Niet-asbestveilig**

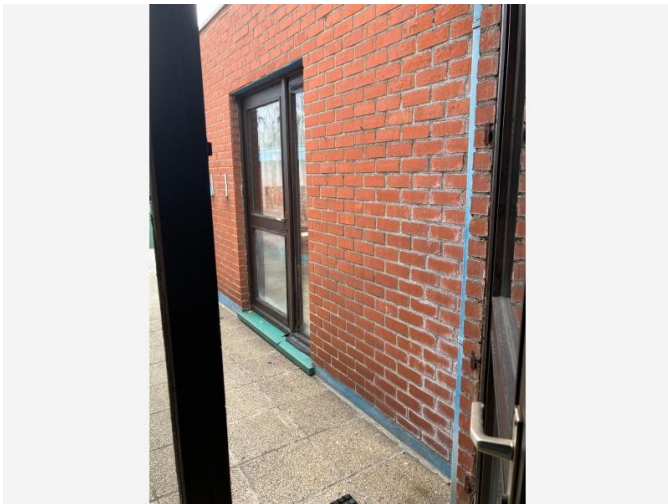
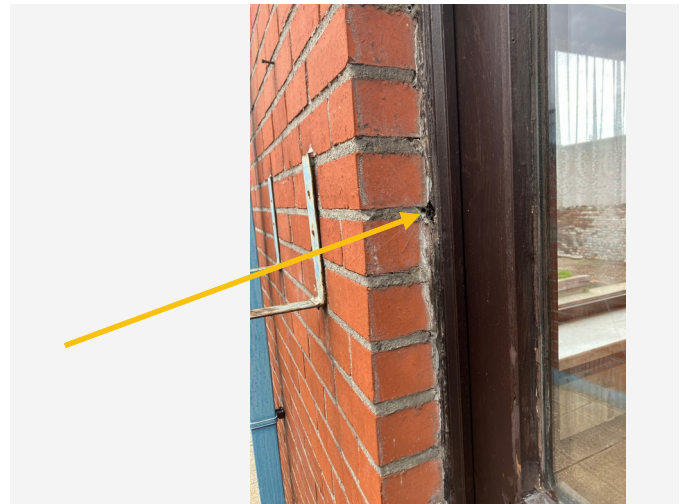
Het asbestmateriaal valt onder de mijlpaal van 2040.

Verwijderen

| Eindbeoordeling materiaalrisico | Verhoogd materiaalrisico en/of verhoogde kans op vezelvrijgave |

| Toestand van het materiaal | Matig beschadigd, matig verweerd |

| # | Type | Referentie | Resultaat |
|---|---|---|---|
| 1.1 | Puntmonster | MN 03 | Chrysotiel |

| Beschrijving | Mastiek tussen schrijnwerk en buitenmuur |

- Zorg voor een veilig beheer en verwijder dit asbestmateriaal wanneer het bij werken eenvoudig bereikbaar wordt. Controleer de toestand jaarlijks op wijzigingen.

- Eenvoudige handelingen: mag via doe-het-zelf of door werknemer(s) met opleidingsattest eenvoudige handelingen  
Het betreft een hechtgebonden toepassing dat valt onder de bepalingen van eenvoudige handelingen volgens de codex.

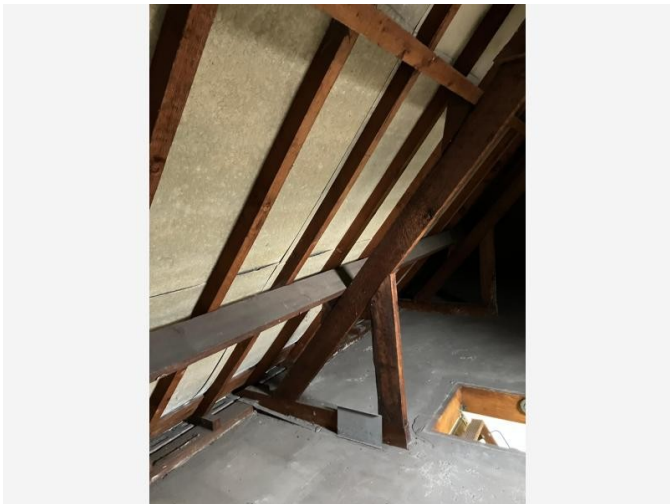
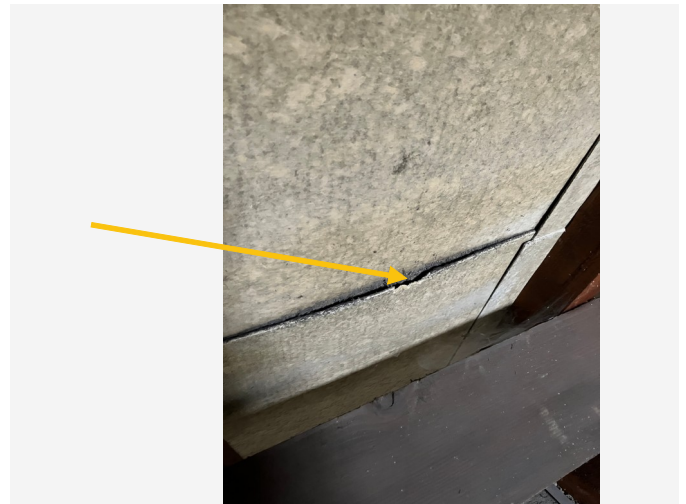
Het asbestmateriaal valt onder de mijlpaal van 2034.

Verwijderen

| Eindbeoordeling materiaalisico | Laag materiaalisico en/of verlaagde kans op vezelvrijgave |

| Toestand van het materiaal | Licht beschadigd, licht verweerd. Intact calciumsilicaatmateriaal of categorie III 'gebondenheid' |

| # | Type | Referentie | Resultaat |
|---|---|---|---|
| 2.1 | Puntmonster | MN 01 | Chrysotiel |

| Beschrijving | Onderdak van de woning type menuiserie |

- Zorg voor een veilig beheer. Vermijd het beschadigen van het asbestmateriaal. Controleer de toestand jaarlijks op wijzigingen.
- Zorg voor een veilig beheer en verwijder dit asbestmateriaal wanneer het bij werken eenvoudig bereikbaar wordt. Controleer de toestand jaarlijks op wijzigingen.

- Eenvoudige handelingen: mag via doe-het-zelf of door werknemer(s) met opleidingsattest eenvoudige handelingen  
Deze toepassing kan door een aannemer die over een opleidingsattest eenvoudige handelingen beschikt of door een particulier (doe-het-zelf), verwijderd worden indien er geen verhoogd risico op vrijgave van asbestvezels ontstaat en de toepassing voorafgaand wordt gefixeerd/bevochtigd; de individuele elementen zonder machinale werktuigen en zonder breken of gooien een voor een losgemaakt worden; en ten slotte in gesloten verpakking weggevoerd worden naar een erkend afvalpunt (recyclagepark).

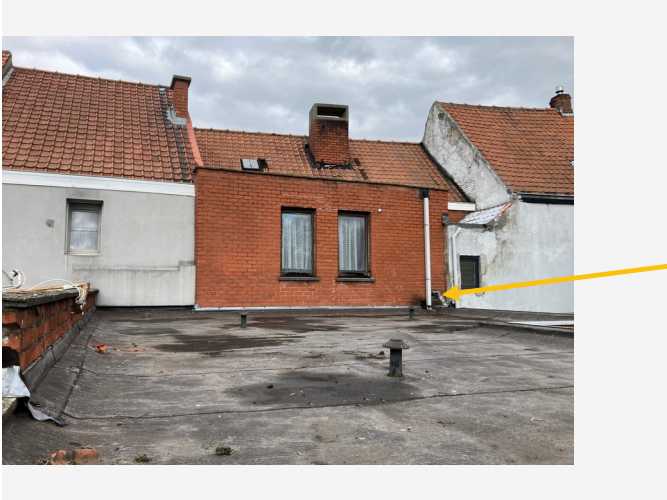
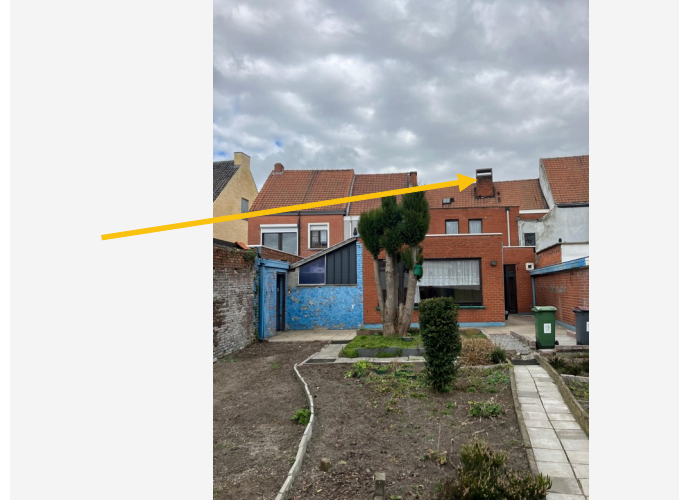
## Fiche 3: Ventilatie-roosters aan de achtergevel ( 2 stuks )

Het asbestmateriaal valt onder de mijlpaal van 2034.

Verwijderen

| Eindbeoordeling materiaalrisico | Verhoogd materiaalrisico en/of verhoogde kans op vezelvrijgave |

| Asbestsoort (vezeltype) | Crocidoliet aanwezig |
| Toestand van het materiaal | Matig beschadigd, matig verweerd |

- Zorg voor een veilig beheer en verwijder dit asbestmateriaal wanneer het bij werken eenvoudig bereikbaar wordt. Controleer de toestand jaarlijks op wijzigingen.

- Eenvoudige handelingen: mag via doe-het-zelf of door werknemer(s) met opleidingsattest eenvoudige handelingen  
Het betreft een hechtgebonden toepassing dat valt onder de bepalingen van eenvoudige handelingen volgens de codex.

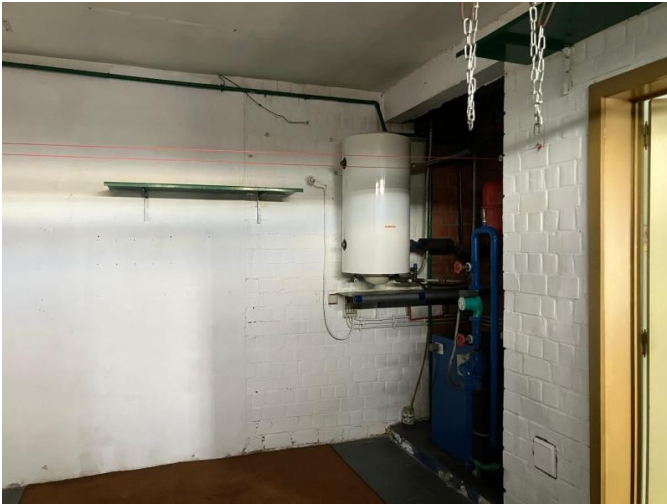
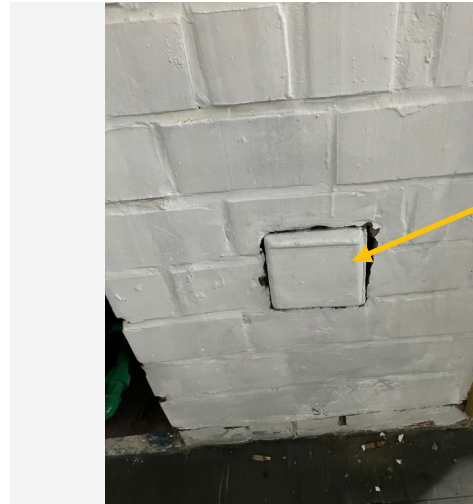
Het asbestmateriaal valt onder de mijlpaal van 2040.

Zorgvuldig beheren

| Eindbeoordeling materiaalisico | Laag materiaalisico en/of verlaagde kans op vezelvrijgave |

| Toestand van het materiaal | Licht beschadigd, licht verweerd. Intact calciumsilicaatmateriaal of categorie III 'gebondenheid' |

| Beschrijving | Roetluik |

- Zorg voor een veilig beheer. Vermijd het beschadigen van het asbestmateriaal. Controleer de toestand jaarlijks op wijzigingen.
- Zorg voor een veilig beheer en verwijder dit asbestmateriaal wanneer het bij werken eenvoudig bereikbaar wordt. Controleer de toestand jaarlijks op wijzigingen.

- Eenvoudige handelingen: mag via doe-het-zelf of door werknemer(s) met opleidingsattest eenvoudige handelingen  
Het betreft een hechtgebonden toepassing dat valt onder de bepalingen van eenvoudige handelingen volgens de codex.

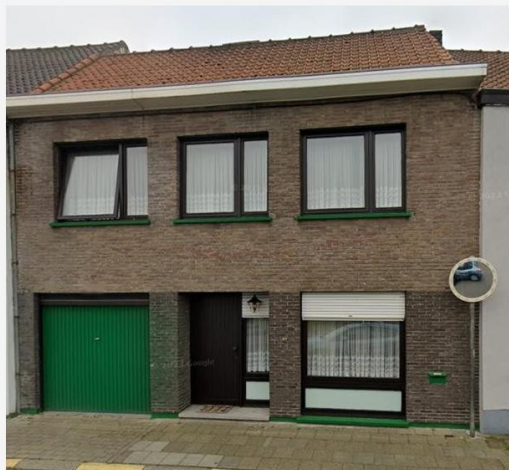
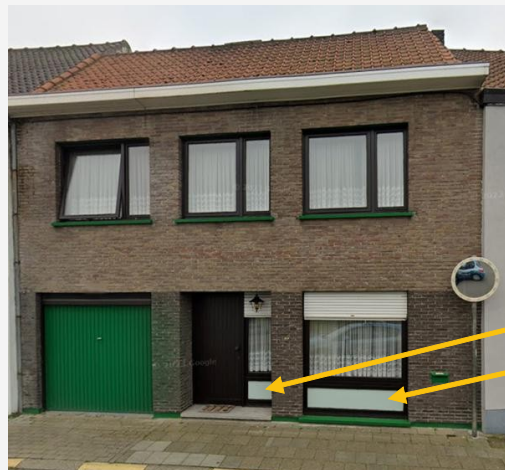
Het asbestmateriaal valt onder de mijlpaal van 2040.

Zorgvuldig beheren

| Eindbeoordeling materiaalisico | Laag materiaalisico en/of verlaagde kans op vezelvrijgave |

| Asbestsoort (vezeltype) | Crocidoliet aanwezig |
| Toestand van het materiaal | Licht beschadigd, licht verweerd. Intact calciumsilicaatmateriaal of categorie III 'gebondenheid' |

| Beschrijving | Glasalplaten schrijnwerk voorgevel |

- Zorg voor een veilig beheer. Vermijd het beschadigen van het asbestmateriaal. Controleer de toestand jaarlijks op wijzigingen.
- Zorg voor een veilig beheer en verwijder dit asbestmateriaal wanneer het bij werken eenvoudig bereikbaar wordt. Controleer de toestand jaarlijks op wijzigingen.

- Eenvoudige handelingen: mag via doe-het-zelf of door werknemer(s) met opleidingsattest eenvoudige handelingen  
Het betreft een hechtgebonden toepassing dat valt onder de bepalingen van eenvoudige handelingen volgens de codex.

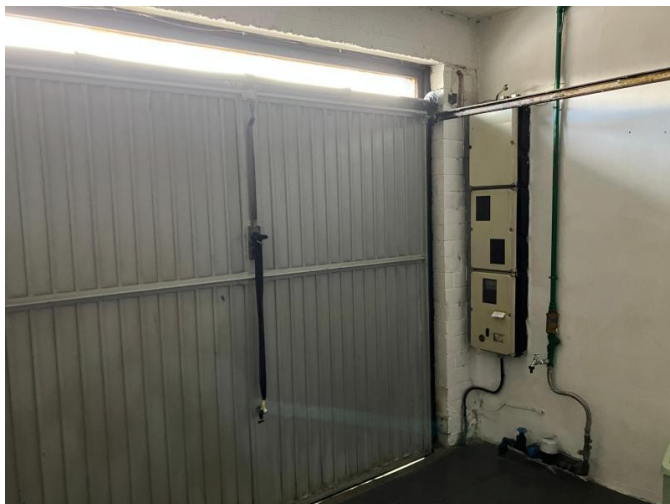
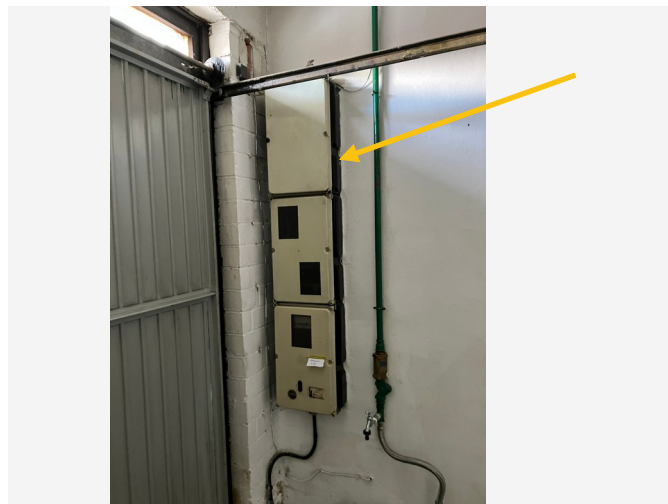
Het asbestmateriaal valt onder de mijlpaal van 2040.

Zorgvuldig beheren

Zekeringen in gebruik zodat er geen monsters konden ontnomen worden op een veilige manier.

| Eindbeoordeling materiaalrisico | Laag materiaalrisico en/of verlaagde kans op vezelvrijgave |

| Asbestsoort (vezeltype) | Crocidoliet aanwezig |

- Zorg voor een veilig beheer en verwijder dit asbestmateriaal wanneer het bij werken eenvoudig bereikbaar wordt. Controleer de toestand jaarlijks op wijzigingen.

- Eenvoudige handelingen: mag via doe-het-zelf of door werknemer(s) met opleidingsattest eenvoudige handelingen  
Het betreft een hechtgebonden toepassing dat valt onder de bepalingen van eenvoudige handelingen volgens de codex.

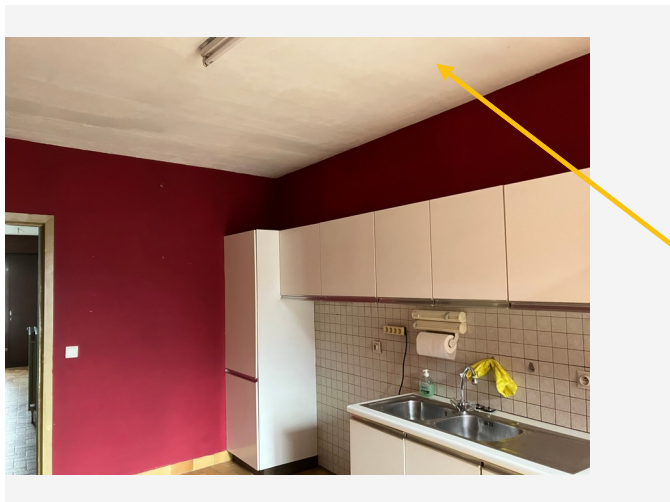
## Fiche 8: Plafonds uit gyproc beplating.

Advies

| Identificatiemethode | Vaststelling & expertise (niet-asbestverdacht) |

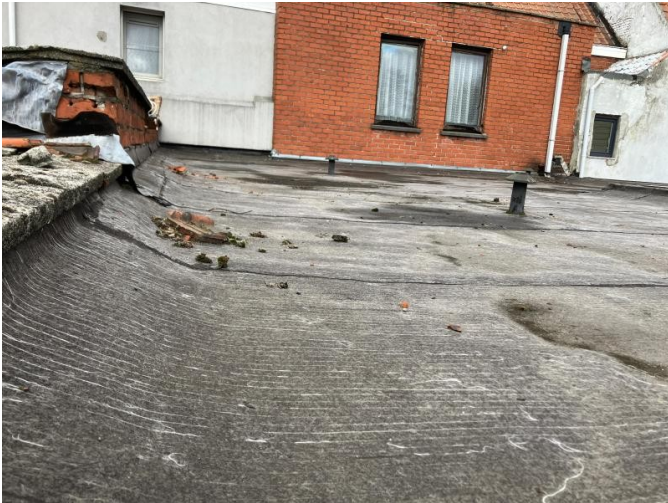
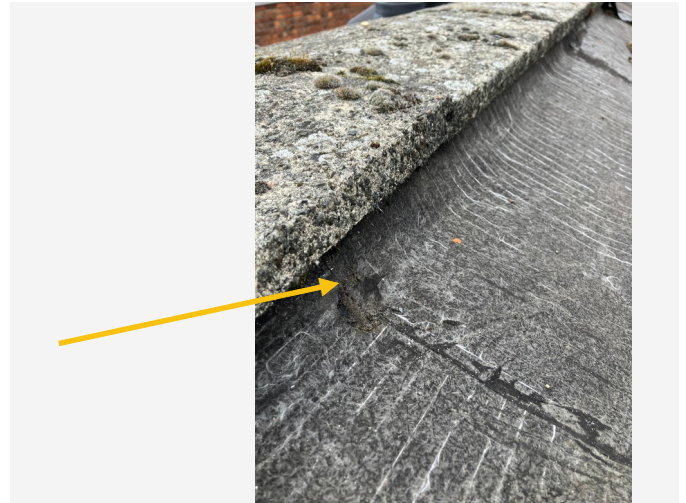
## Fiche 10: Plat dak van de woning

Geen asbest

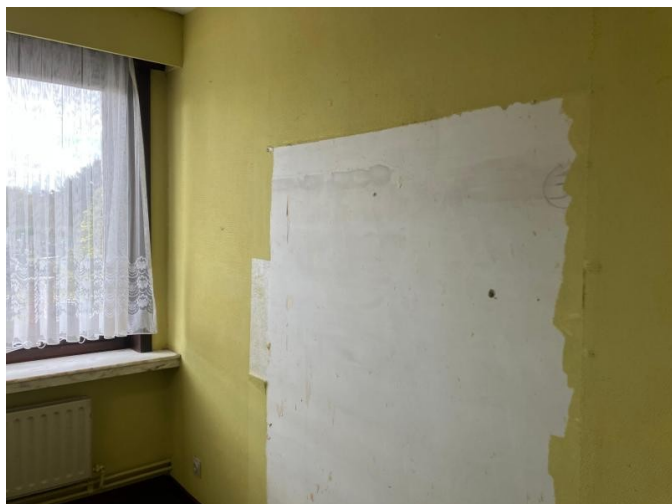
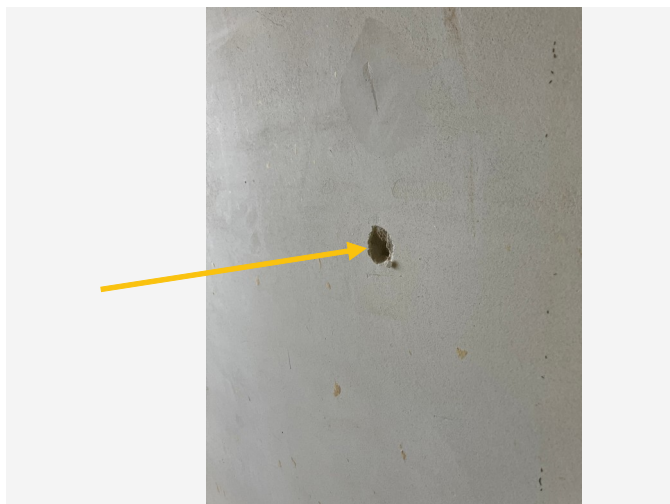
## Fiche 11: Pleisterwerk muur

Geen asbest
