# Asbestinventarisatetest

Hospicestraat 63, 9180 Lokeren

Attestnummer : 20251113-000311.000

Uitgegeven op : 13.11.2025

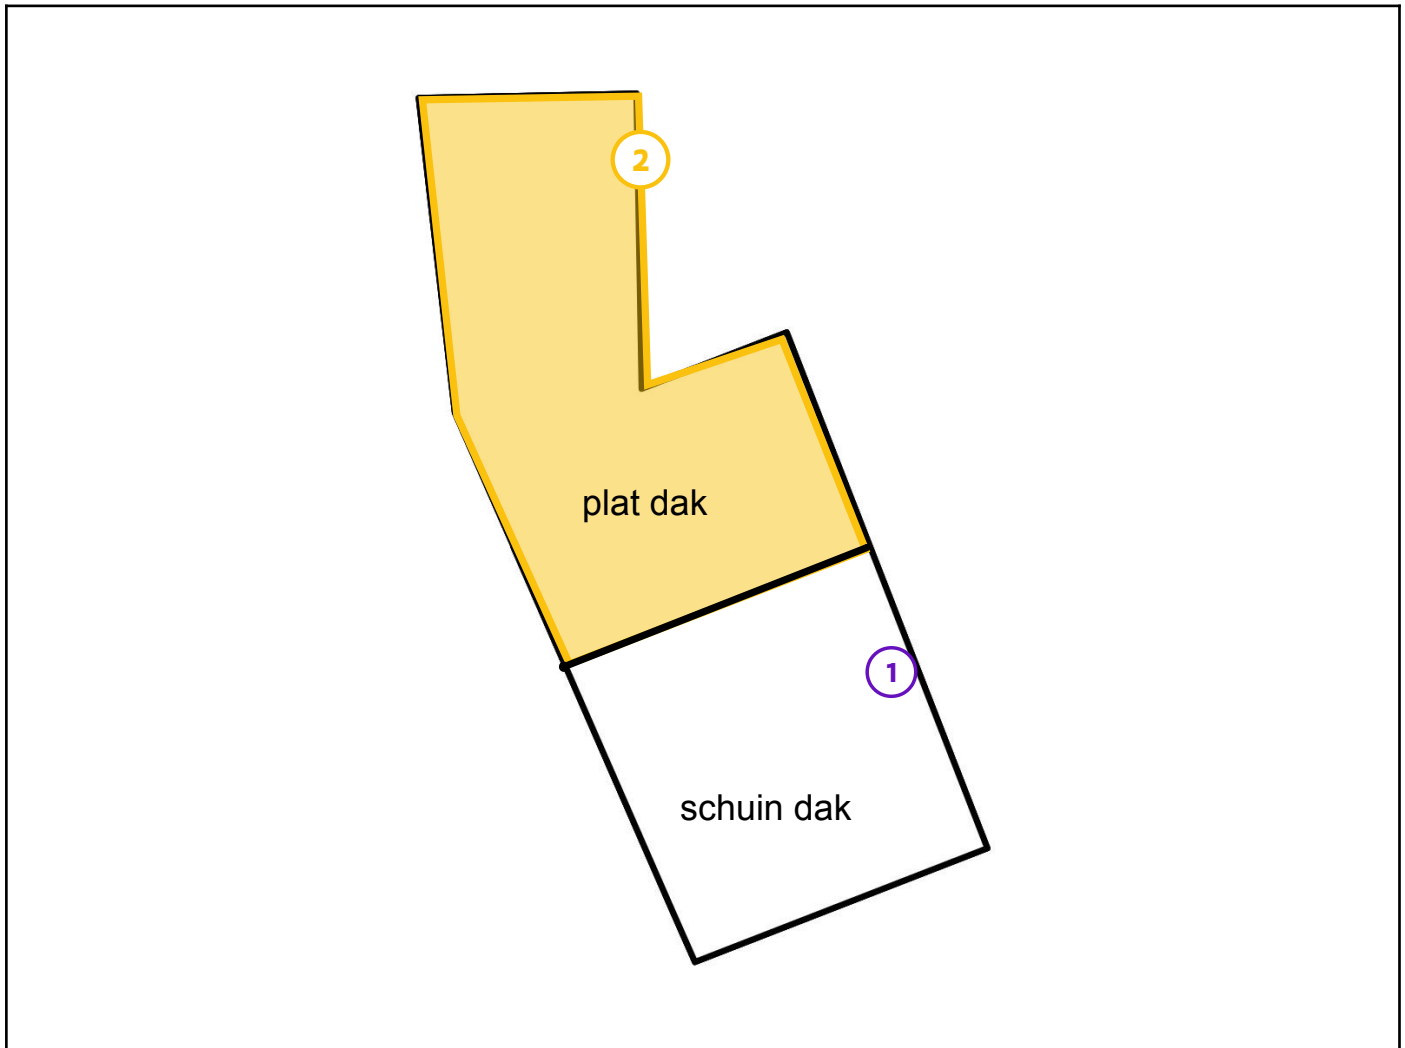
## Plan 1.4: Hoofdgebouw dak

| Beschrijving | Type | Actie |
|---|---|---|
| 1. Schoorsteen rookgaskanaal | Beperking | - |
| 2. nieuw bijgebouwd stuk in 2014 | Uitsluiting | - |

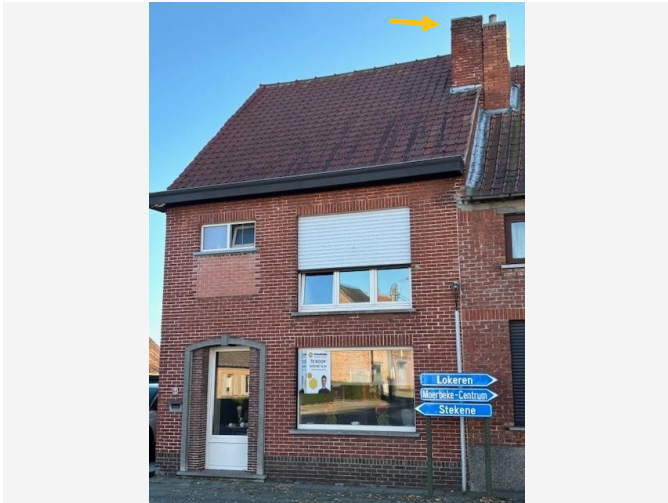
Situeringsfoto

**Reden:** Het te onderzoeken materiaal situeert zich hoger dan 3,50 m te rekenen vanaf een veilige ondergrond

**Uitleg van de asbestdeskundige:** Het rookgaskanaal is niet beoordeeld. Aan de binnenzijde is de kachel aangesloten. Aan de buitenzijde is het hoger dan 3,5 meter om de schoorsteen te inspecteren. Het is niet zichtbaar of er een asbestverdacht rookgaskanaal aanwezig is in de schoorsteen. Conform ons inspectieprotocol mogen wij een beperking inroepen voor hoogtes hoger dan 3,5 m. Indien men dit wil laten onderzoeken, dient er een nieuwe afspraak gemaakt te worden en moet er een hoogtewerker voorzien worden, evenals iemand die bevoegd is om deze te bedienen en eventueel een techniek die de al dan niet aanwezige schouwwhoed kan afnemen en weer terugplaatsen.

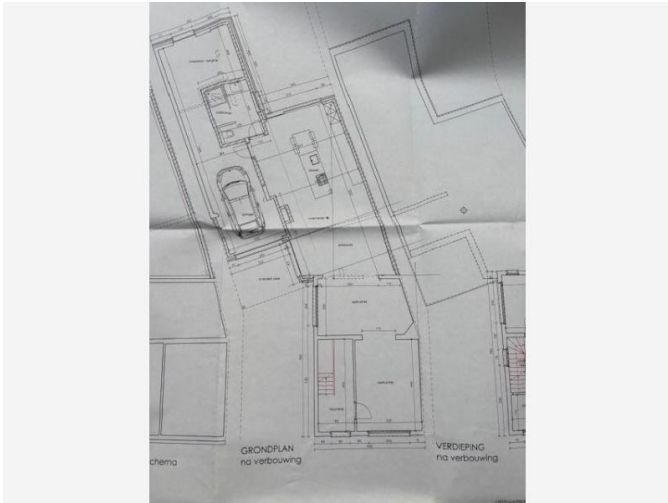
Situeringsfoto

### Uitgesloten van inspectie

**Bouwjaar:** 2014

*Constructies gebouwd vanaf 2001 moeten niet onderzocht worden*

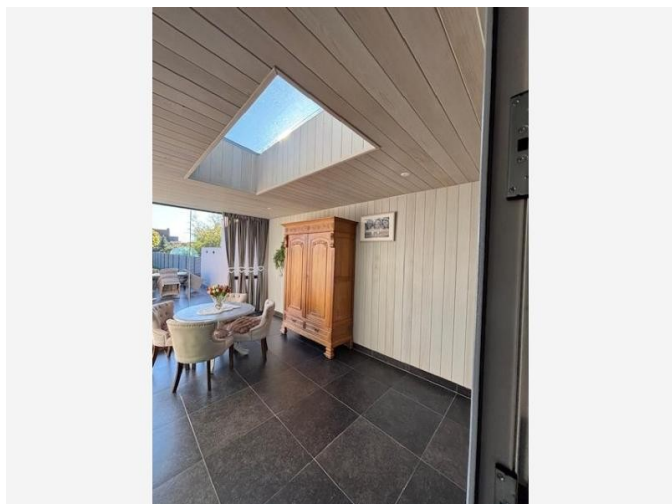
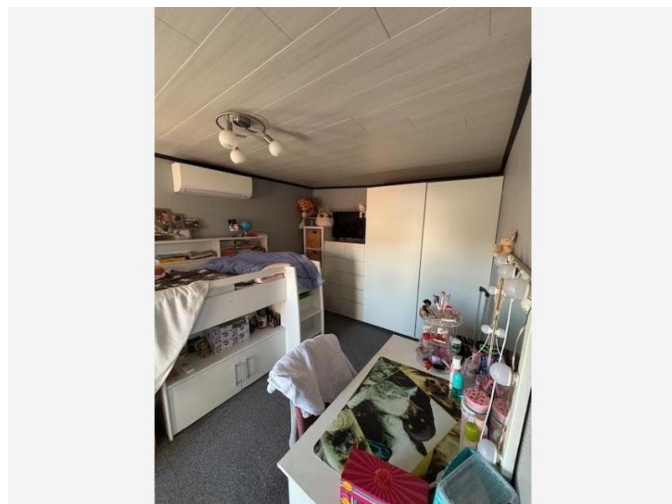
De plafonds zijn gemaakt van niet-asbestverdachte materialen (bijvoorbeeld laminaat, gyproc, ...), deze toepassingen zijn niet asbestverdacht. We hebben echter niet kunnen vaststellen of er mogelijk asbestverdachte of asbesthoudende materialen achter deze toepassingen aanwezig zijn. Bij renovatie of sloop is het aangeraden om een destructief onderzoek te laten uitvoeren van deze toepassingen.

| Basis voor advies | Verder destructief onderzoek indien noodzakelijk |

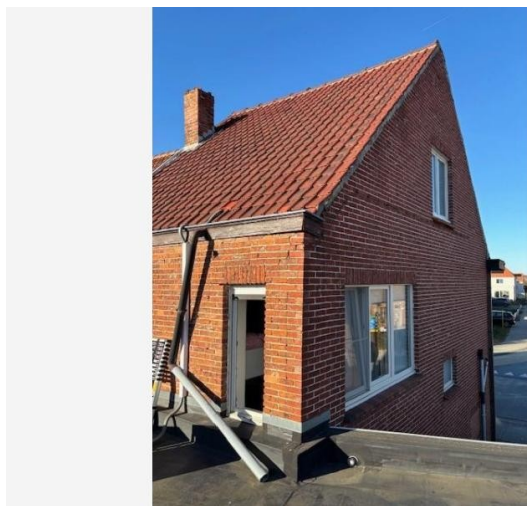
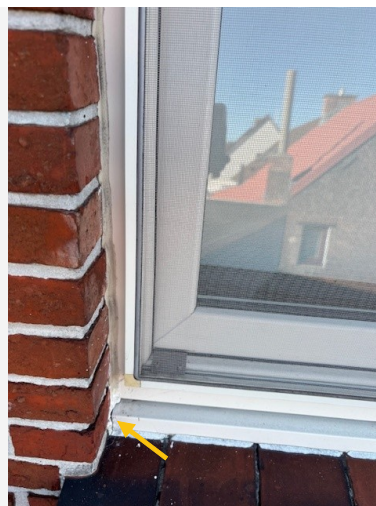
## Fiche 4: mastiek tussen raam en muur

### Conclusie

Geen asbest

| # | Type | Referentie | Resultaat |
|---|---|---|---|
| 4.1 | Puntmonster | mm02 mastiek | Geen asbest |

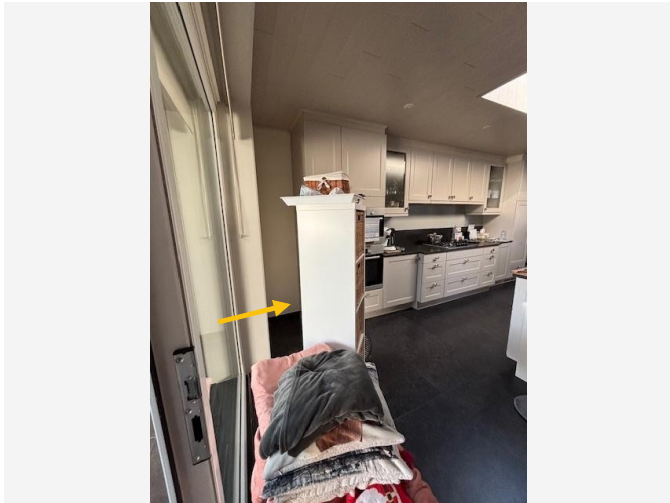
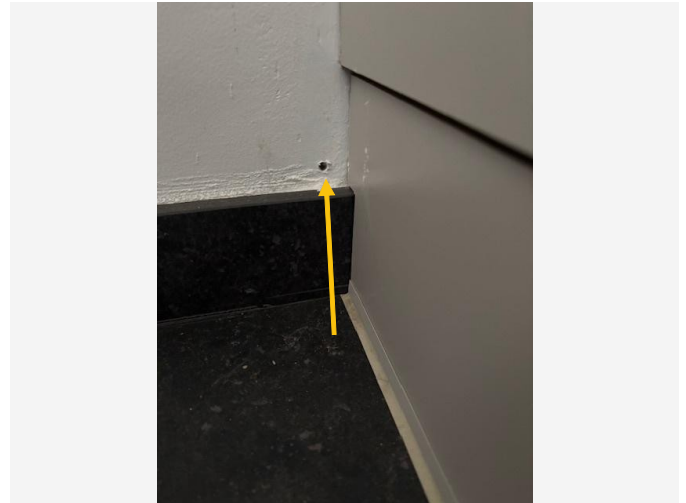
## Fiche 5: Pleisterwerk muren

### Conclusie

Geen asbest

| # | Type | Referentie | Resultaat |
|---|---|---|---|
| 5.1 | Mengmonster | MM01 : pleister van de wanden | Geen asbest |

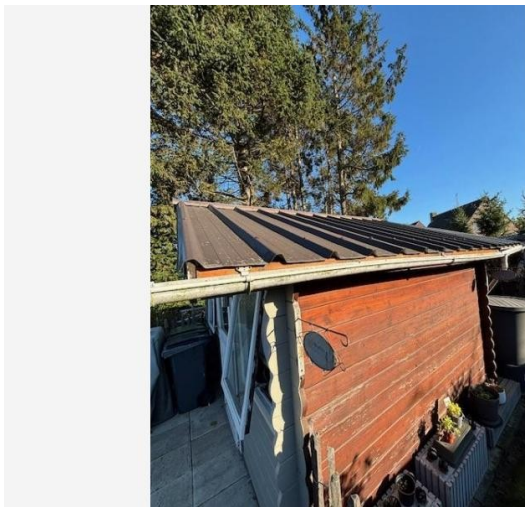
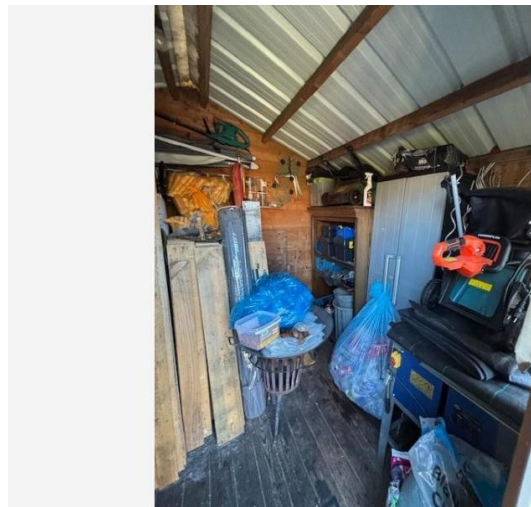
### Fiche 6: dakbedekking

| Beschrijving | Notitie | Terug te vinden op plannen |
|---|---|---|
| Fiche 6: dakbedekking | Het dak bestaat uit metaalplaten | Plan 2.1: tuinhuis dak<br>Plan 3.1: hout berging dak |

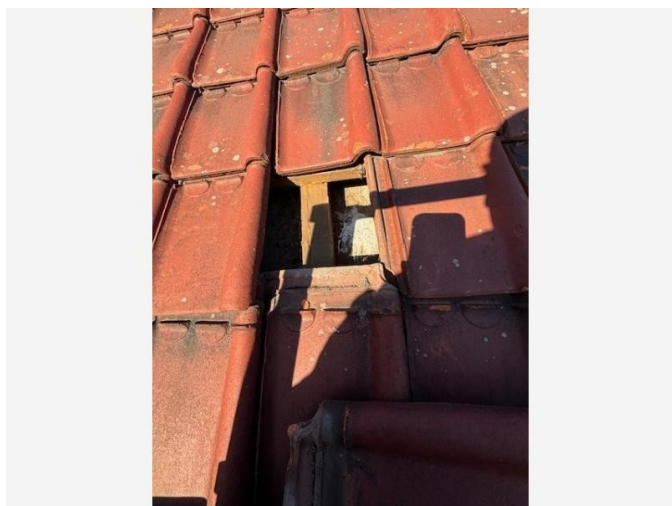
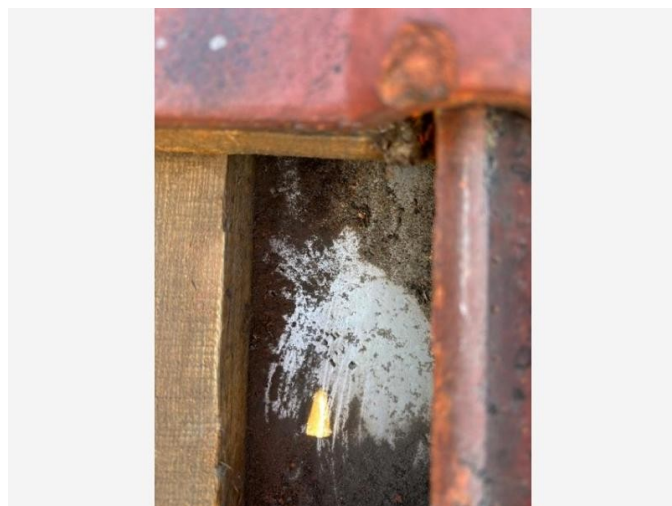
### Fiche 8: onderdak

| Beschrijving | Notitie | Terug te vinden op plannen |
|---|---|---|
| Fiche 8: onderdak | <p>Er werd een steekproef gedaan via het platdak.</p> <p>Er was geen onderdak aanwezig , enkel Pir isolatie met alu cachering was er te zien.</p> <p>Mocht er op andere plaatsen toch een onderdak zitten (type minuiserite) laten testen op asbest.</p> | - |
