# Asbestinventarisatetest

Waterhoenweg 3, 9160 Lokeren

Attestnummer : **20251024-000136.000**

**Asbestveilig** (maar mogelijk niet asbestvrij)

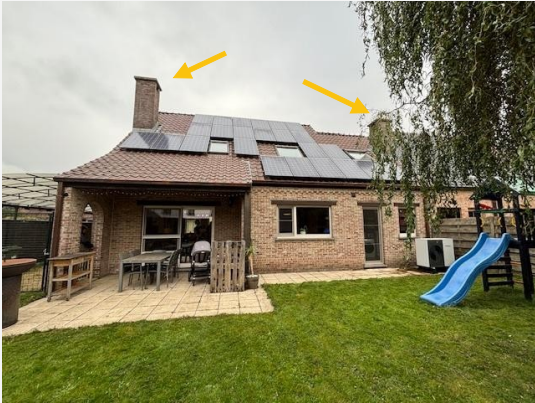
Situeringfoto

**Reden:** Het te onderzoeken materiaal situeert zich hoger dan 3,50 m te rekenen vanaf een veilige ondergrond

**Uitleg van de asbestdeskundige:** Het rookgaskanaal is niet beoordeeld. Aan de binnenzijde is de kachel aangesloten. Aan de buitenzijde is het hoger dan 3,5 meter om de schoorsteen te inspecteren. Het is niet zichtbaar of er een asbestverdacht rookgaskanaal aanwezig is in de schoorsteen. Conform ons inspectieprotocol mogen wij een beperking inroepen voor hoogtes hoger dan 3,5 m. Indien men dit wil laten onderzoeken, dient er een nieuwe afspraak gemaakt te worden en moet er een hoogtewerker voorzien worden, evenals iemand die bevoegd is om deze te bedienen en eventueel een techniek die de al dan niet aanwezige schouwwhoed kan afnemen en weer terugplaatsen.

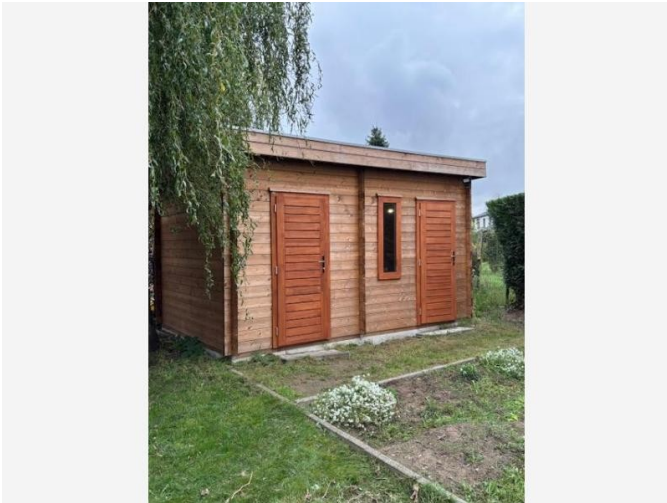
*Situeringsfoto*

**Bouwjaar:** 2025

*Constructies gebouwd vanaf 2001 moeten niet onderzocht worden*

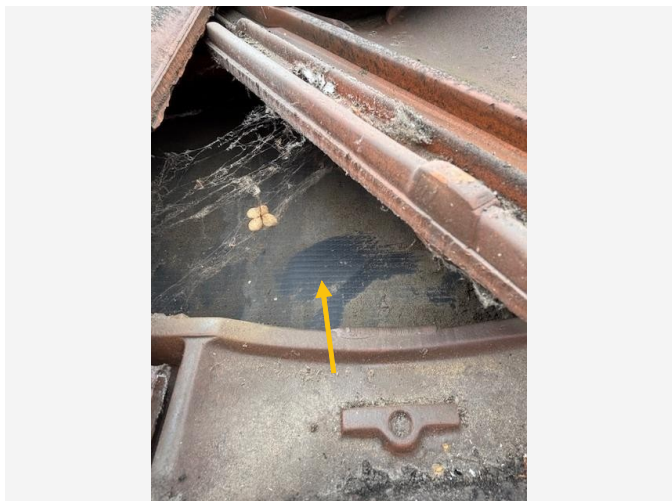
## Fiche 3: Onderdak van de woning is uit pvc platen (biplex)

Tijdens het onderzoek en de controle van het onderdak hebben we vastgesteld dat het uit een niet-asbestverdachte pvc platen bestaat.

Het gaat hier wel slechts over een steekproef.

Want op het plan van de woning staat wel menuiserie omschreven.

Deze werden niet waargenomen tijdens de inspectie.

Mochten er andere soort platen aangetroffen worden bijvoorbeeld van het merk menuiserie , laten testen op asbest.

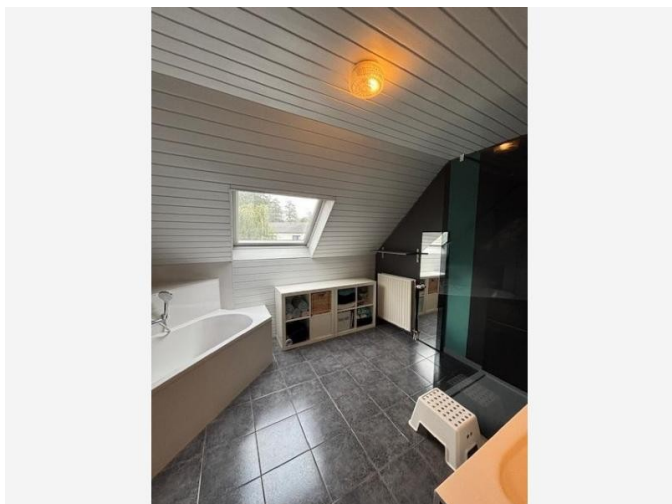
Er werden voorzetwanden (valse muren) aangebracht. Als deskundige kan ik geen uitspraak doen over eventuele asbestverdachte toepassingen die aanwezig zijn of verborgen zitten achter de voorzetwanden. Bij renovaties, sloop of verbouwingen is het aan te raden een destructieve asbestinventaris op te stellen voor deze ruimtes.

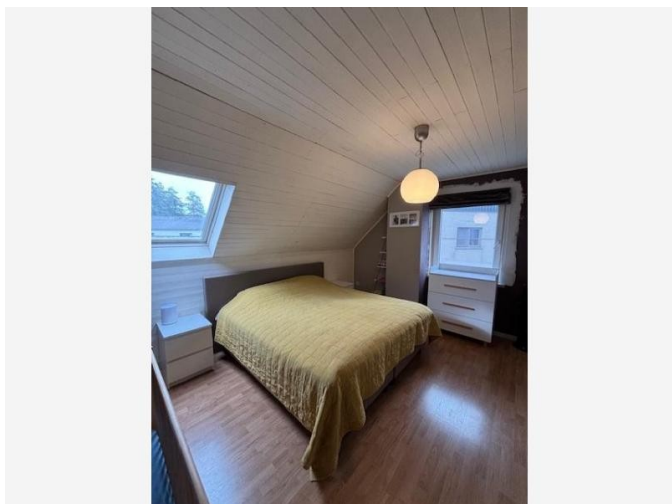
De plafonds zijn gemaakt van niet-asbestverdachte materialen (bijvoorbeeld laminaat, gyproc, ...), deze toepassingen zijn niet asbestverdacht. We hebben echter niet kunnen vaststellen of er mogelijk asbestverdachte of asbesthoudende materialen achter deze toepassingen aanwezig zijn. Bij renovatie of sloop is het aangeraden om een destructief onderzoek te laten uitvoeren van deze toepassingen.

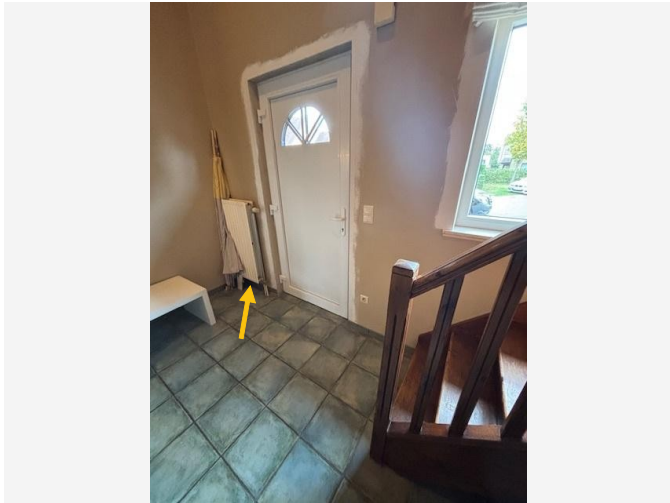
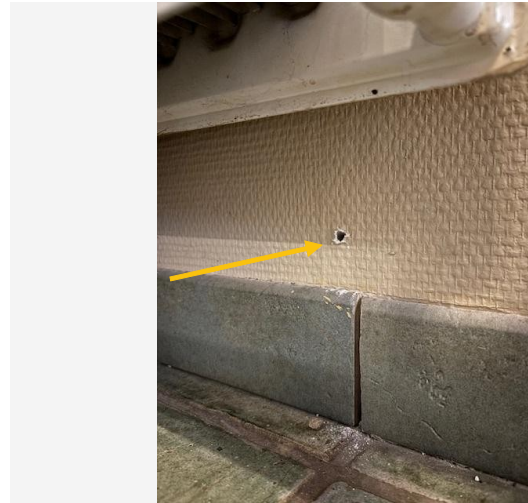
## Fiche 6: Pleisterwerk muren

Geen asbest

| # | Type | Referentie | Resultaat |
|---|---|---|---|
| 6.1 | Mengmonster | MM01 : pleister wanden | Geen asbest |

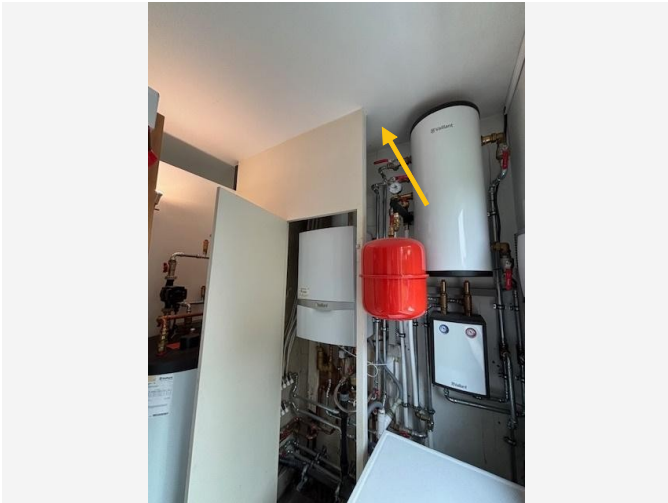
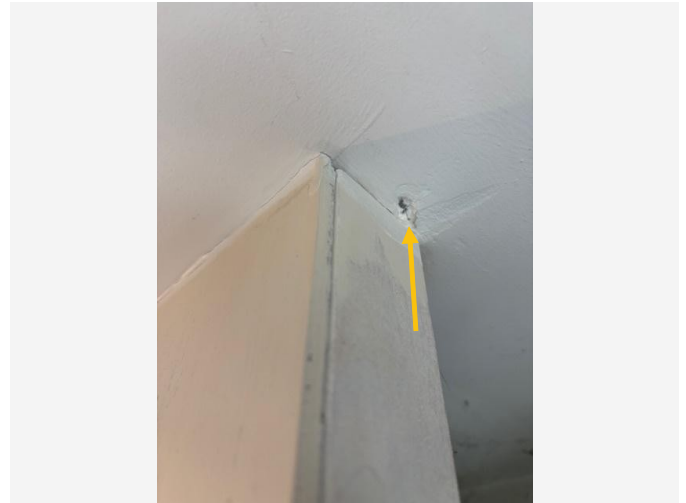
## Fiche 7: Pleisterwerk plafonds

Geen asbest

| # | Type | Referentie | Resultaat |
|---|---|---|---|
| 7.1 | Mengmonster | M02 | Geen asbest |
