# Asbestinventarisatetest

Smishoek 9, 9185 Lochristi

Attestnummer : 20251028-000495.000

Uitgegeven op : 28.10.2025

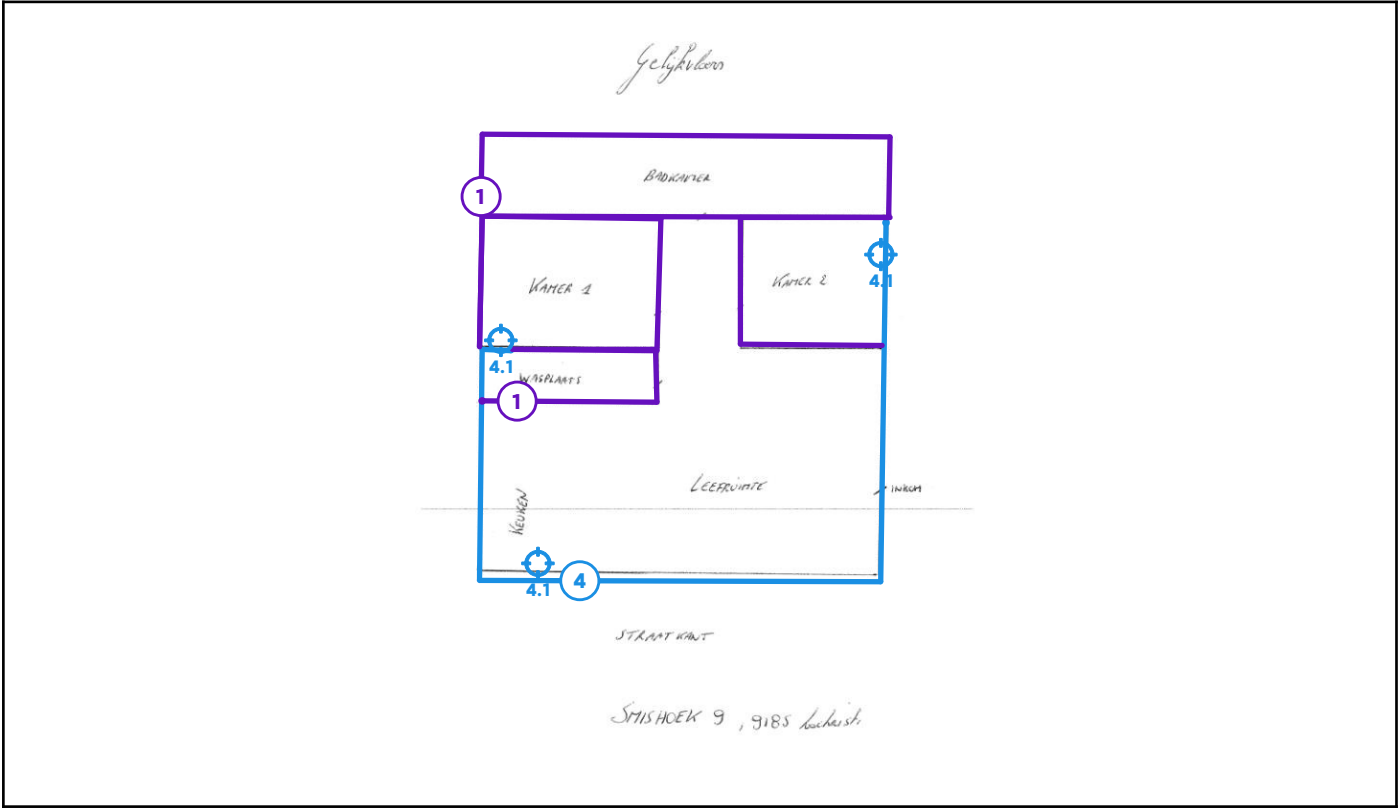
# Plan 1.1: gelijkvloers

| Beschrijving | Type | Actie |
|---|---|---|
| 1. Voorzet wanden | Advies | - |
| 4. Pleisterwerk muren | Geen asbest | - |

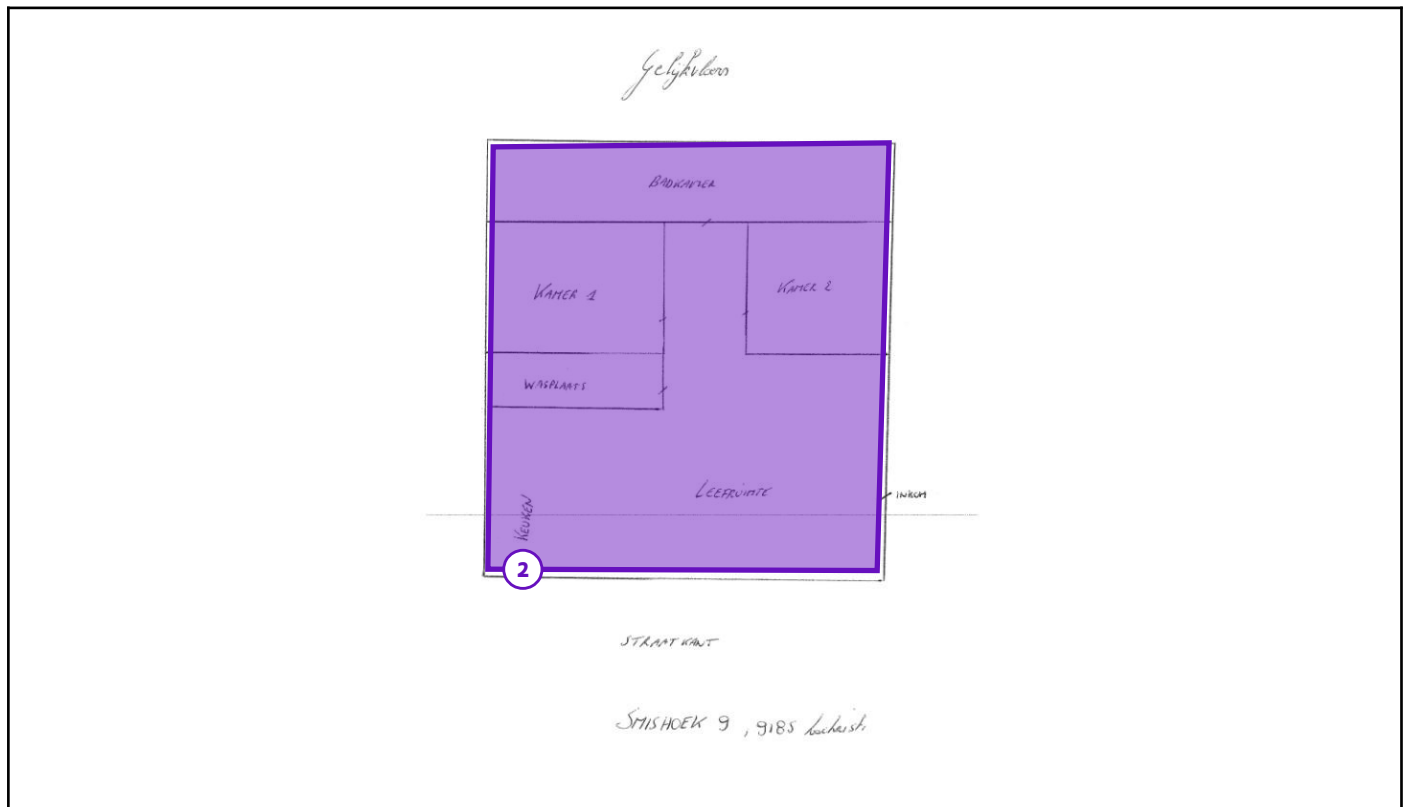
## Plan 1.2: plafond gelijkvloers

| Beschrijving | Type | Actie |
|---|---|---|
| 2. Plafonds uit niet asbestverdacht materiaal | Advies | - |

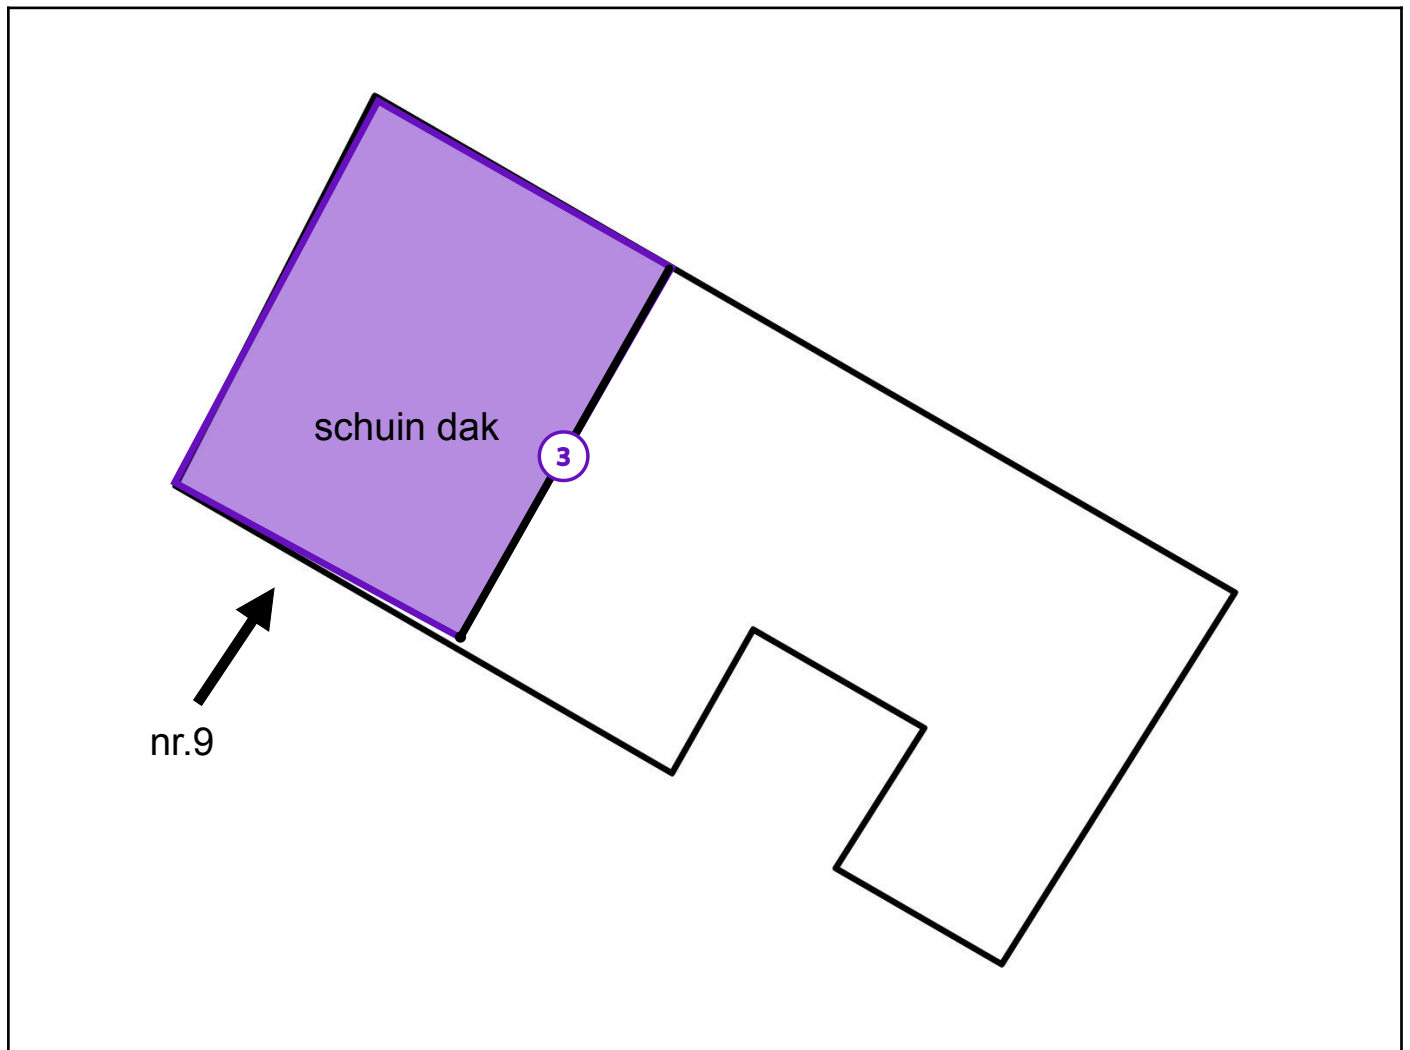
## Plan 1.3: dak

| Beschrijving | Type | Actie |
|---|---|---|
| 3. Onderdak van de woning is uit pvc platen type bplex | Advies | - |

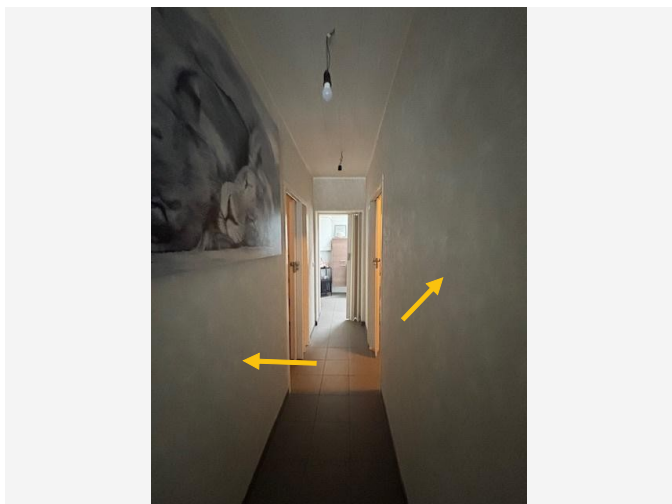
Er werden voorzetwanden (valse muren) aangebracht. Als deskundige kan ik geen uitspraak doen over eventuele asbestverdachte toepassingen die aanwezig zijn of verborgen zitten achter de voorzetwanden. Bij renovaties, sloop of verbouwingen is het aan te raden een destructieve asbestinventaris op te stellen voor deze ruimtes.

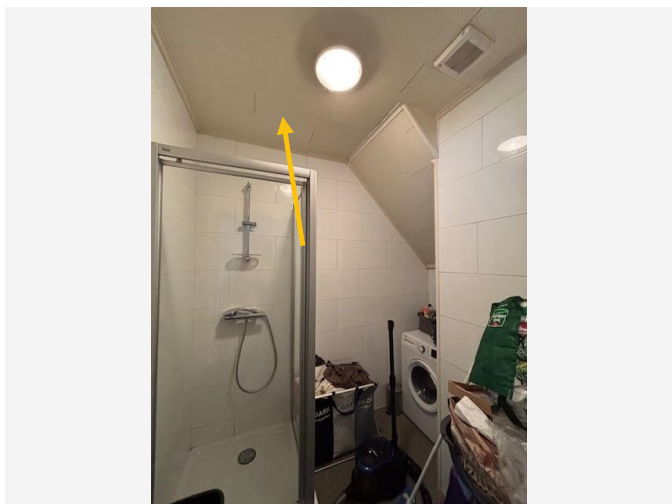
De plafonds zijn gemaakt van niet-asbestverdachte materialen (bijvoorbeeld laminaat, gyproc, ...), deze toepassingen zijn niet asbestverdacht. We hebben echter niet kunnen vaststellen of er mogelijk asbestverdachte of asbesthoudende materialen achter deze toepassingen aanwezig zijn. Bij renovatie of sloop is het aangeraden om een destructief onderzoek te laten uitvoeren van deze toepassingen.

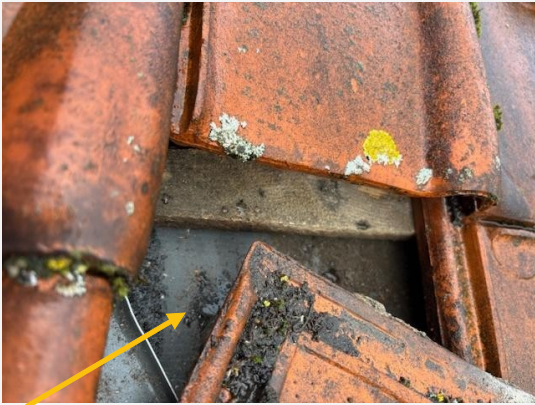
## Fiche 3: Onderdak van de woning is uit pvc platen type biplex

Tijdens het onderzoek en de controle van het onderdak hebben we vastgesteld dat het uit een niet-asbestverdachte platen bestaat.

Het gaat hier over een steekproef .

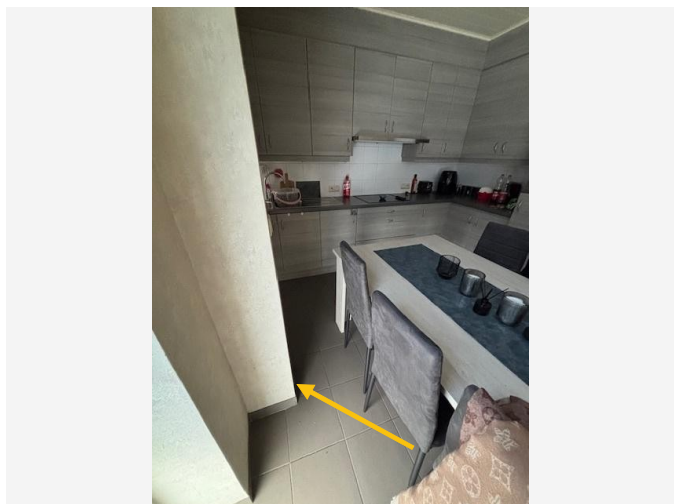
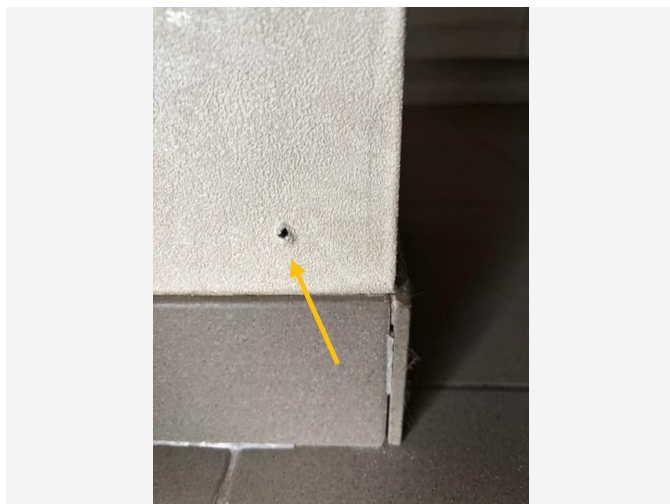
## Fiche 4: Pleisterwerk muren

Geen asbest

| # | Type | Referentie | Resultaat |
|---|---|---|---|
| 4.1 | Mengmonster | MM01 : pleister wanden | Geen asbest |
