# Asbestinventarisatetest

Smishoek 9A, 9185 Lochristi

Attestnummer : **20251028-000497.000**

Uitgegeven op : **28.10.2025**

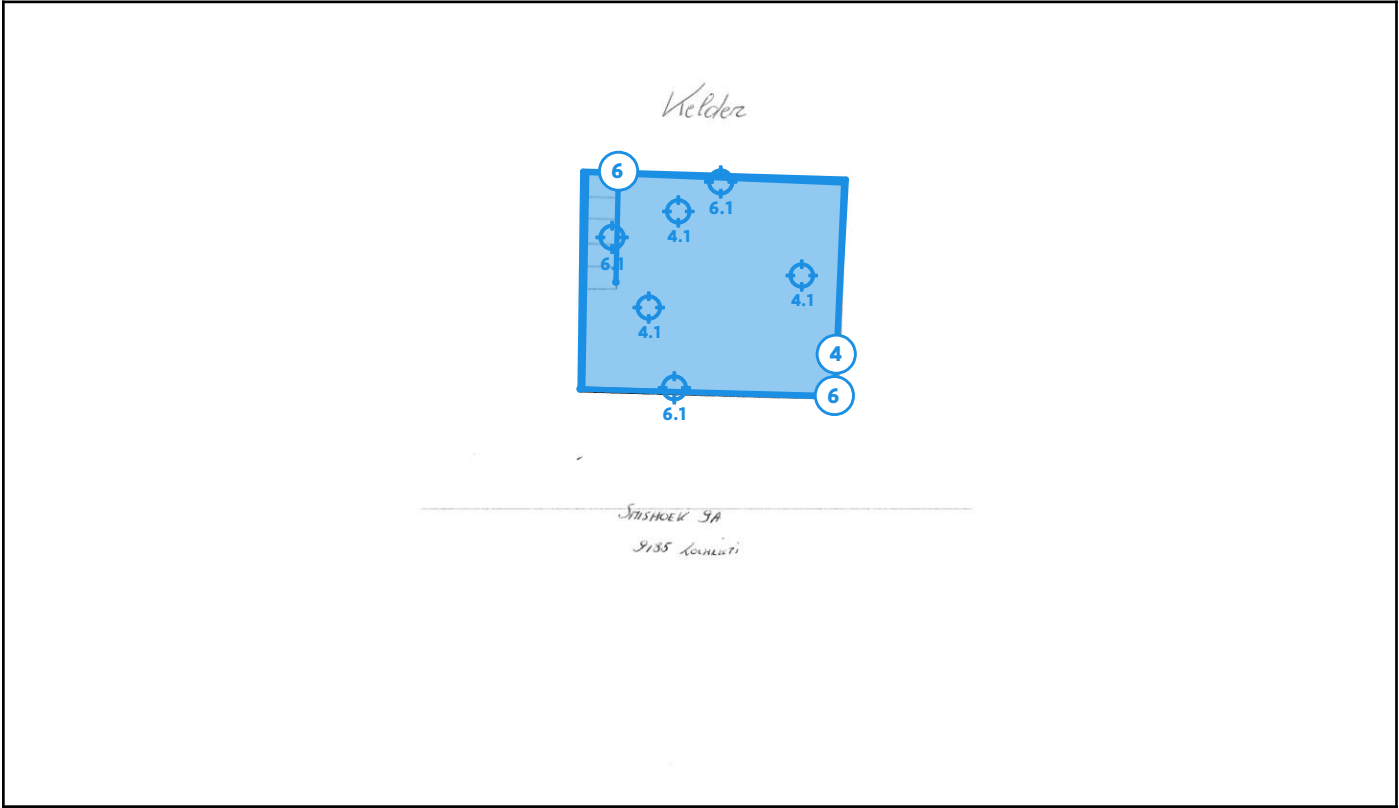
# Plan 1.4: kelder

| Beschrijving | Type | Actie |
|---|---|---|
| 4. Pleisterwerk plafonds kelder | Geen asbest | - |
| 6. Pleisterwerk wand kelder | Geen asbest | - |

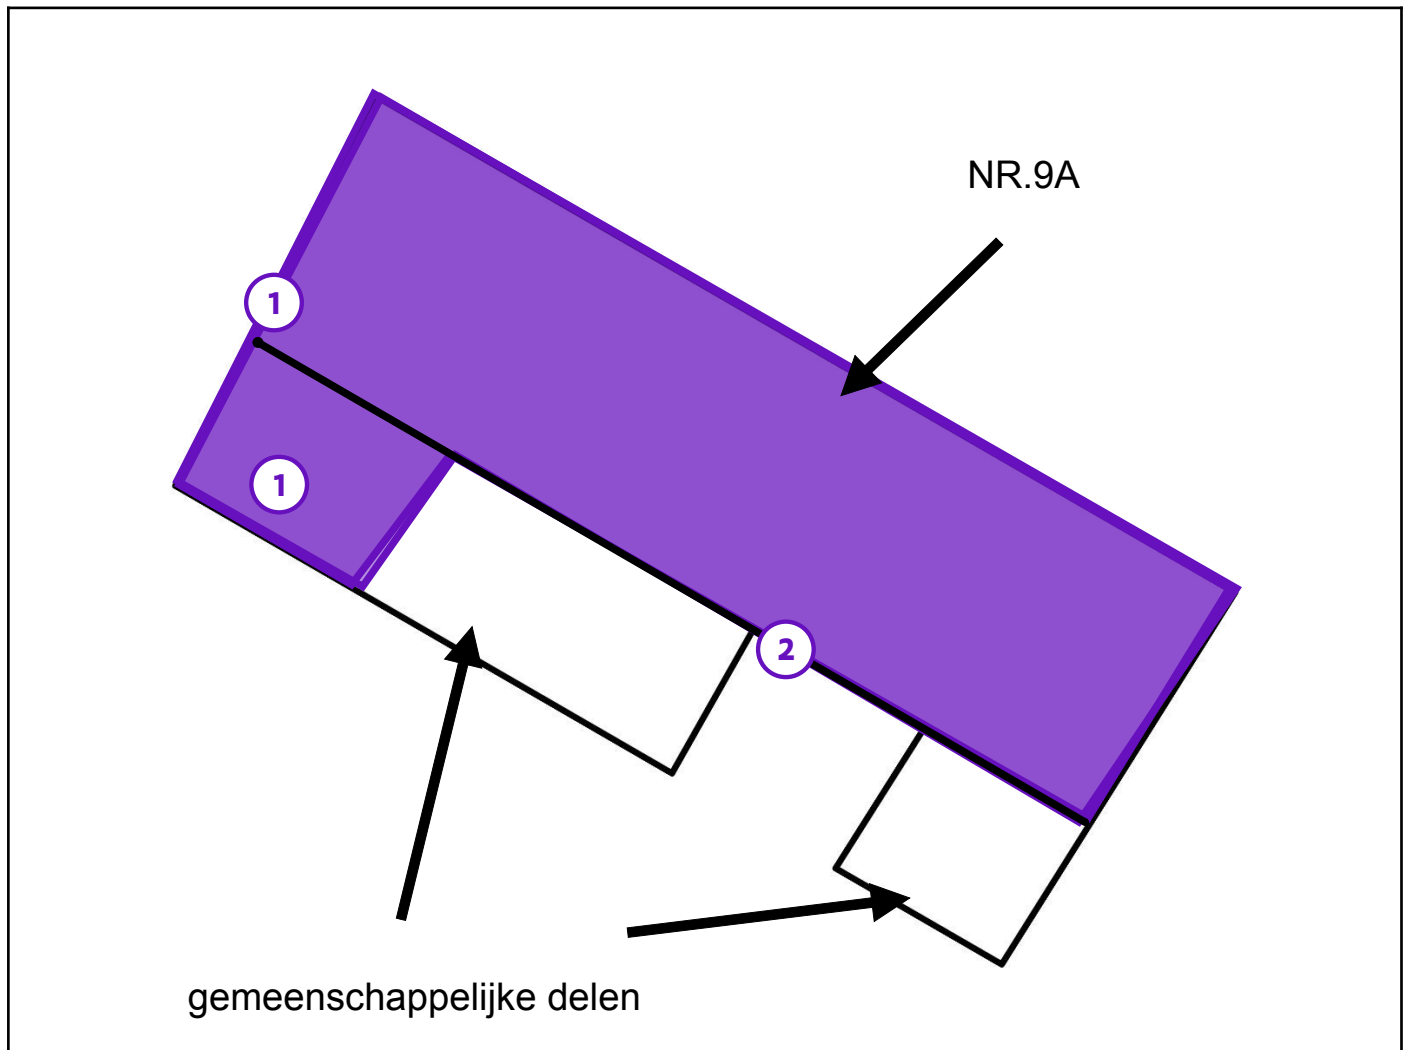
## Plan 1.5: dak (privaat deel)

| Beschrijving | Type | Actie |
|---|---|---|
| 1. Schoorsteen rookgaskanaal | Beperking | - |
| 2. Onderdak van de woning is pvc platen (type biplex) | Advies | - |

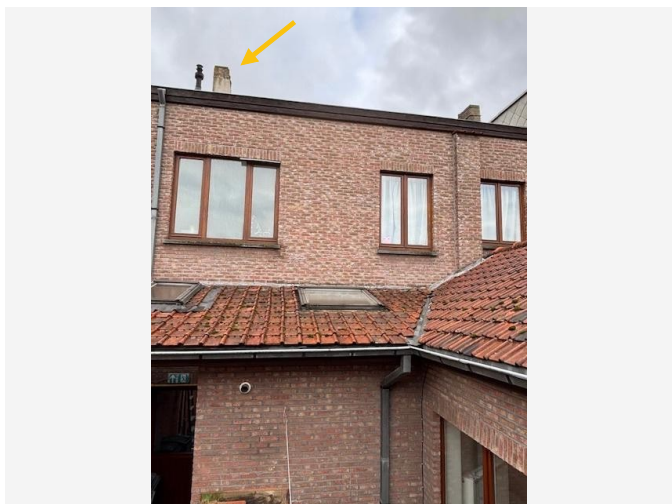
Situeringsfoto

### Tijdelijke beperking

**Reden:** Het te onderzoeken materiaal situeert zich hoger dan 3,50 m te rekenen vanaf een veilige ondergrond

**Uitleg van de asbestdeskundige:** Het rookgaskanaal is niet beoordeeld. Aan de binnenzijde is de kachel aangesloten. Aan de buitenzijde is het hoger dan 3,5 meter om de schoorsteen te inspecteren. Het is niet zichtbaar of er een asbestverdacht rookgaskanaal aanwezig is in de schoorsteen. Conform ons inspectieprotocol mogen wij een beperking inroepen voor hoogtes hoger dan 3,5 m. Indien men dit wil laten onderzoeken, dient er een nieuwe afspraak gemaakt te worden en moet er een hoogtewerker voorzien worden, evenals iemand die bevoegd is om deze te bedienen en eventueel een techniek die de al dan niet aanwezige schouwhoed kan afnemen en weer terugplaatsen.

| (Asbest)materiaal | Rookgaskanaal |
| Karakterisatie | Asbest (verdacht) |

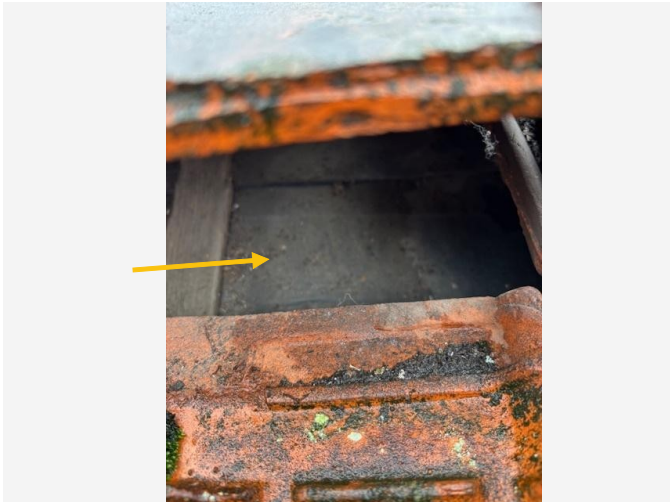
## Fiche 2: Onderdak van de woning is pvc platen (type bplex)

Tijdens het onderzoek en de controle van het onderdak hebben we vastgesteld dat het uit een niet-asbestverdachte pvc platen bestaat.

Dit werd via een steekproef waargenomen via het dakvenster op zolder.

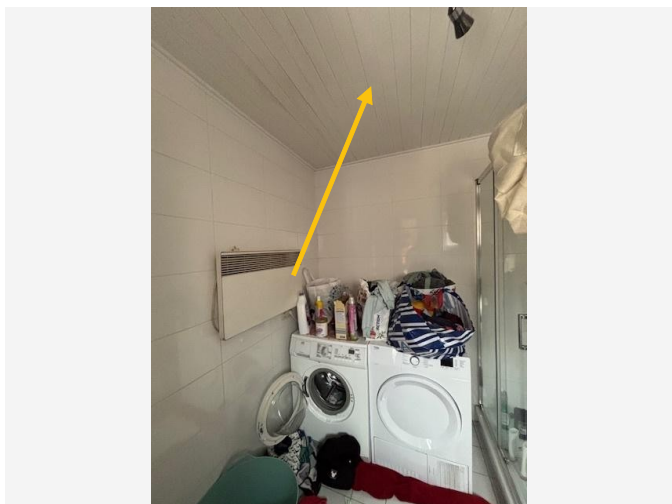
De plafonds zijn gemaakt van niet-asbestverdachte materialen (bijvoorbeeld laminaat, gyproc, ...), deze toepassingen zijn niet asbestverdacht. We hebben echter niet kunnen vaststellen of er mogelijk asbestverdachte of asbesthoudende materialen achter deze toepassingen aanwezig zijn. Bij renovatie of sloop is het aangeraden om een destructief onderzoek te laten uitvoeren van deze toepassingen.

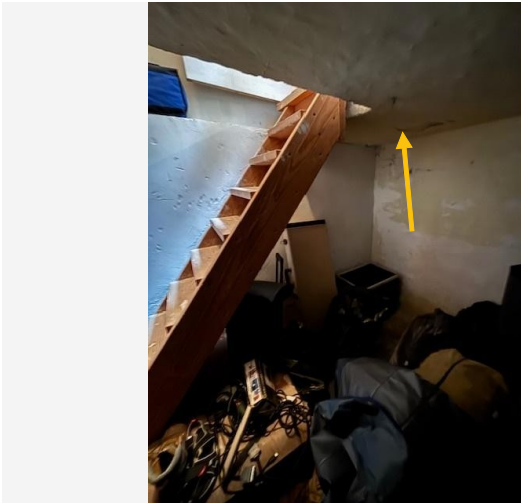
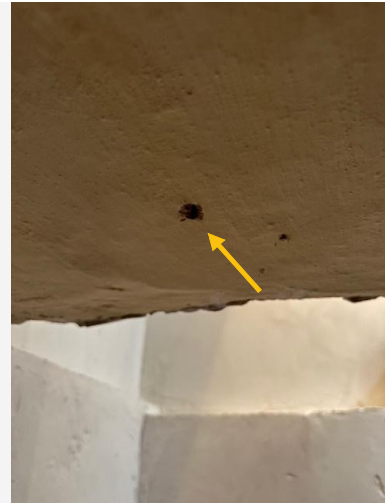
## Fiche 4: Pleisterwerk plafonds kelder

Geen asbest

| # | Type | Referentie | Resultaat |
|---|---|---|---|
| 4.1 | Mengmonster | mm03 pleister plafond kelder | Geen asbest |

| Opmerking | Deze oppervlakte, volumes en gewichten zijn niet gemeten, maar geschat op basis van een benadering van het aanwezig pleisterwerk in alle plafonds ( de opgegeven hoeveelheden mogen niet gebruikt worden als maatstaf van heffing). |

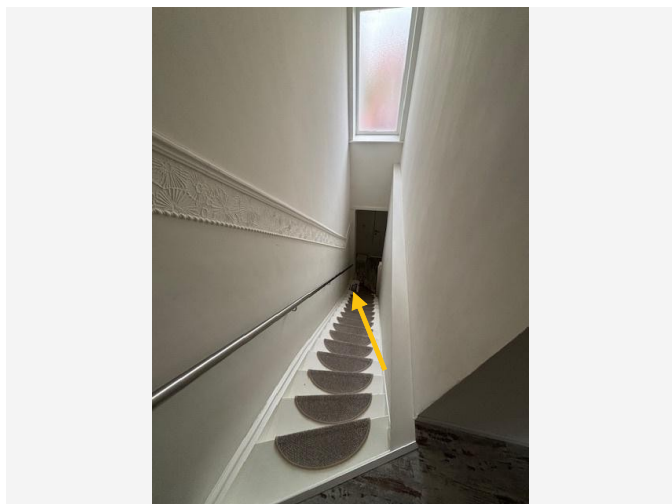
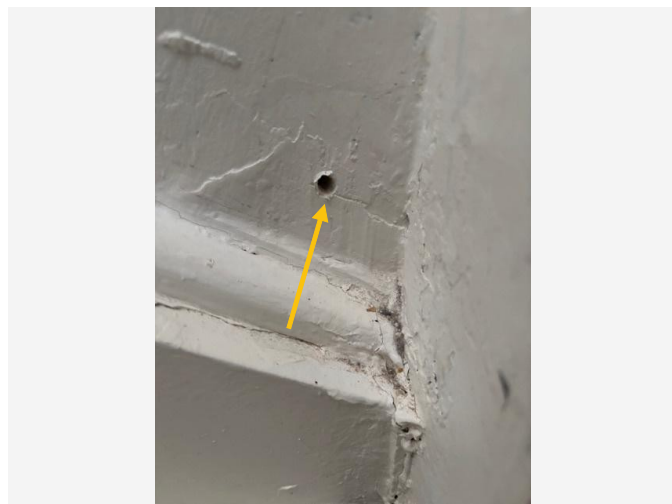
## Fiche 5: Pleisterwerk muren

Geen asbest

| # | Type | Referentie | Resultaat |
|---|---|---|---|
| 5.1 | Mengmonster | MM01 : pleister van de wanden | Geen asbest |

| Opmerking | <p>Deze oppervlakte, volumes en gewichten zijn niet gemeten, maar geschat op basis van een benadering van het aanwezig pleisterwerk in alle muren ( de opgegeven hoeveelheden mogen niet gebruikt worden als maatstaf van heffing).</p> <p>Er werd een mengstaal genomen van in de traphal , leefruimte , stookruimte en kamer op de 1ste verdiepingen de zolderruimte aan de schouwmuur .In de keuken of badkamer kon geen monster genomen worden , alles is daar betegeld.</p> |

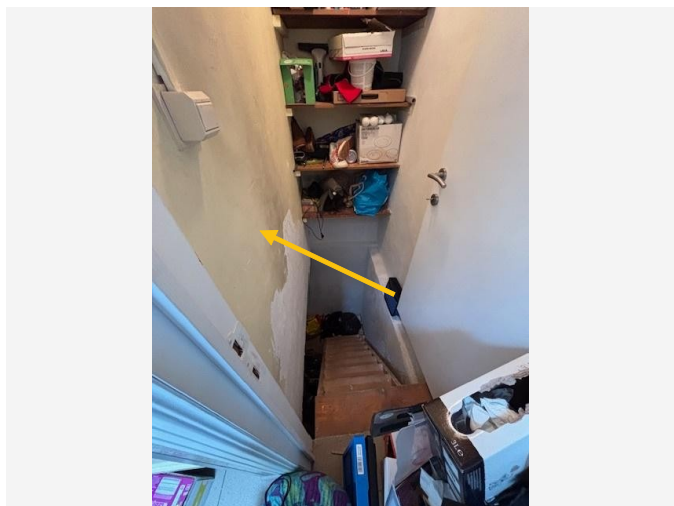
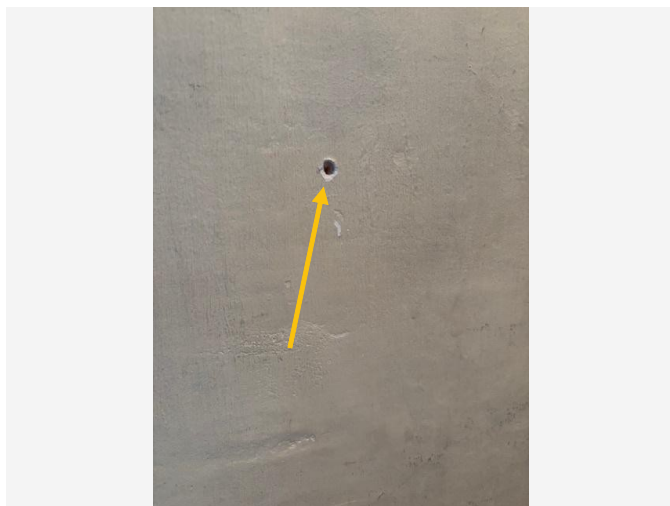
## Fiche 6: Pleisterwerk wand kelder

Geen asbest

| # | Type | Referentie | Resultaat |
|---|---|---|---|
| 6.1 | Mengmonster | MM02 : pleister wanden kelder | Geen asbest |

| Opmerking | Deze oppervlakte, volumes en gewichten zijn niet gemeten, maar geschat op basis van een benadering van het aanwezig pleisterwerk in alle muren ( de opgegeven hoeveelheden mogen niet gebruikt worden als maatstaf van heffing). Er werd een mengmonster genomen in de kelder op 3 verschillende punten. |
