# Asbestinventarisatetest

Ramonshoek 76, 9185 Lochristi

Attestnummer : 20250731-000343.000

Uitgegeven op : 31.07.2025

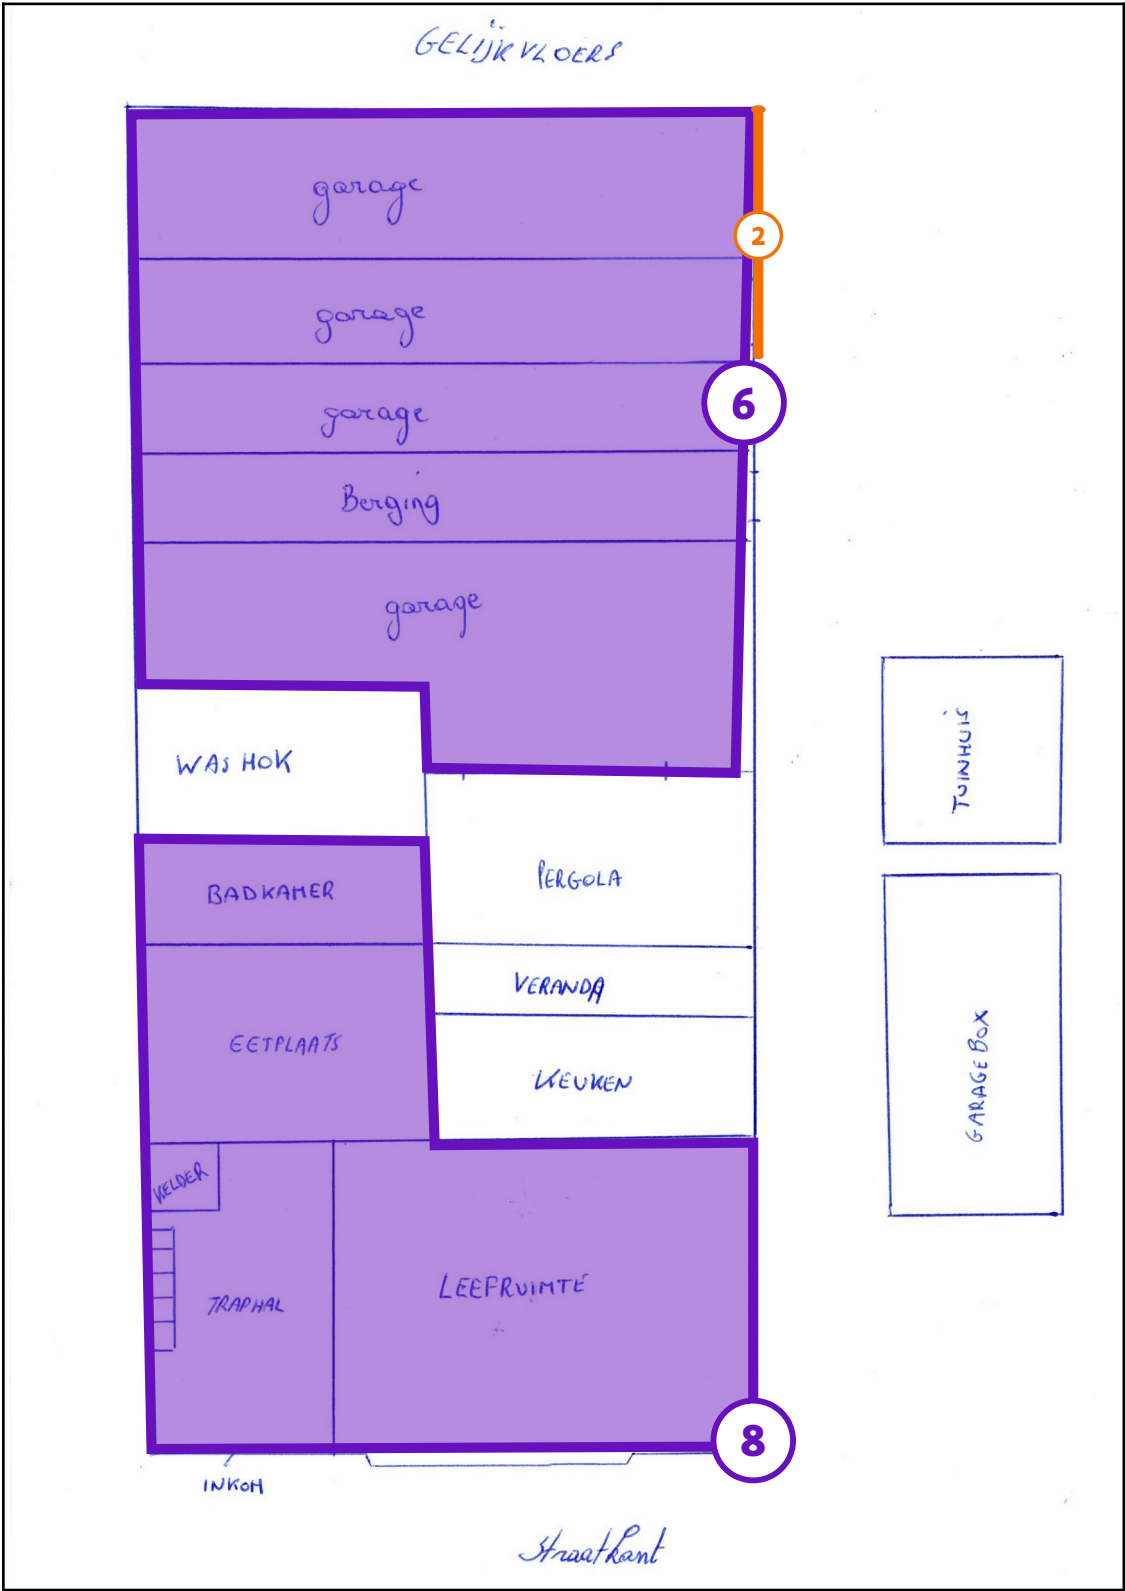
Plan 1.3: gelijkvloers plan 1.2

| 2. golfplaten als wand afboording | Asbestmateriaal | <a href="#">Verwijderen</a> |
| 6. Materiaal in opslag | Beperking | - |

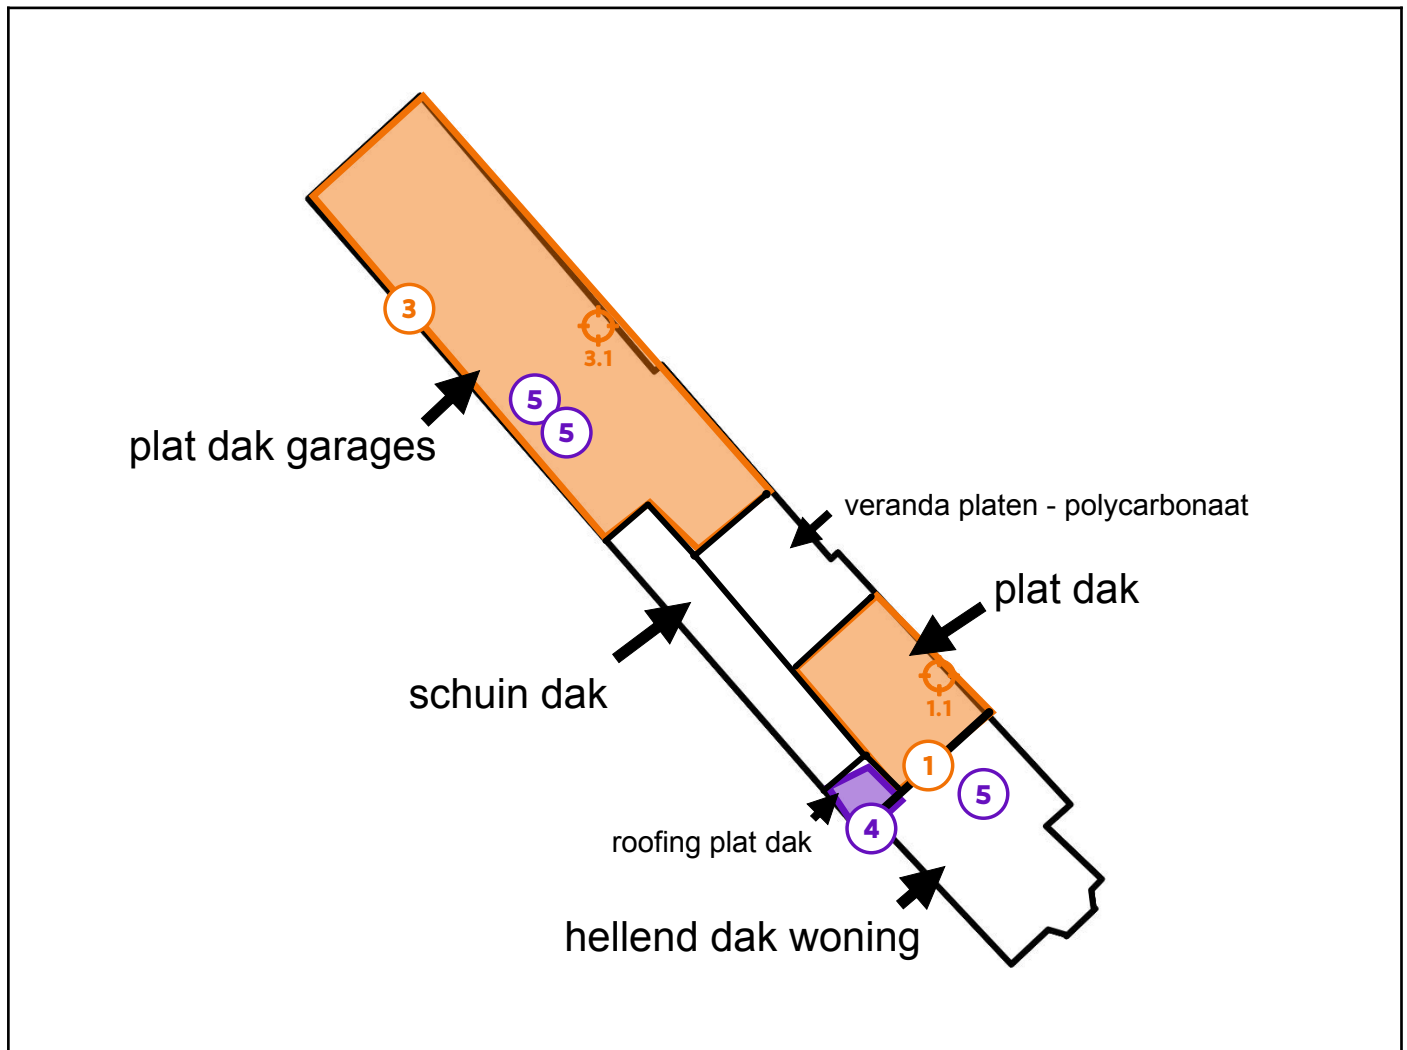
## Plan 1.5: dak

| Beschrijving | Type | Actie |
|---|---|---|
| 1. cement golfplaten (kleine golf) - boven keuken en tuinhuis | Asbestmateriaal | Verwijderen |
| 3. cement golfplaten garages | Asbestmateriaal | Verwijderen |
| 4. klein stukje plat dak met roofing - 1m <sup>2</sup> | Beperking | - |
| 5. Schoorsteen rookgaskanaal - beoordeling | Beperking | - |

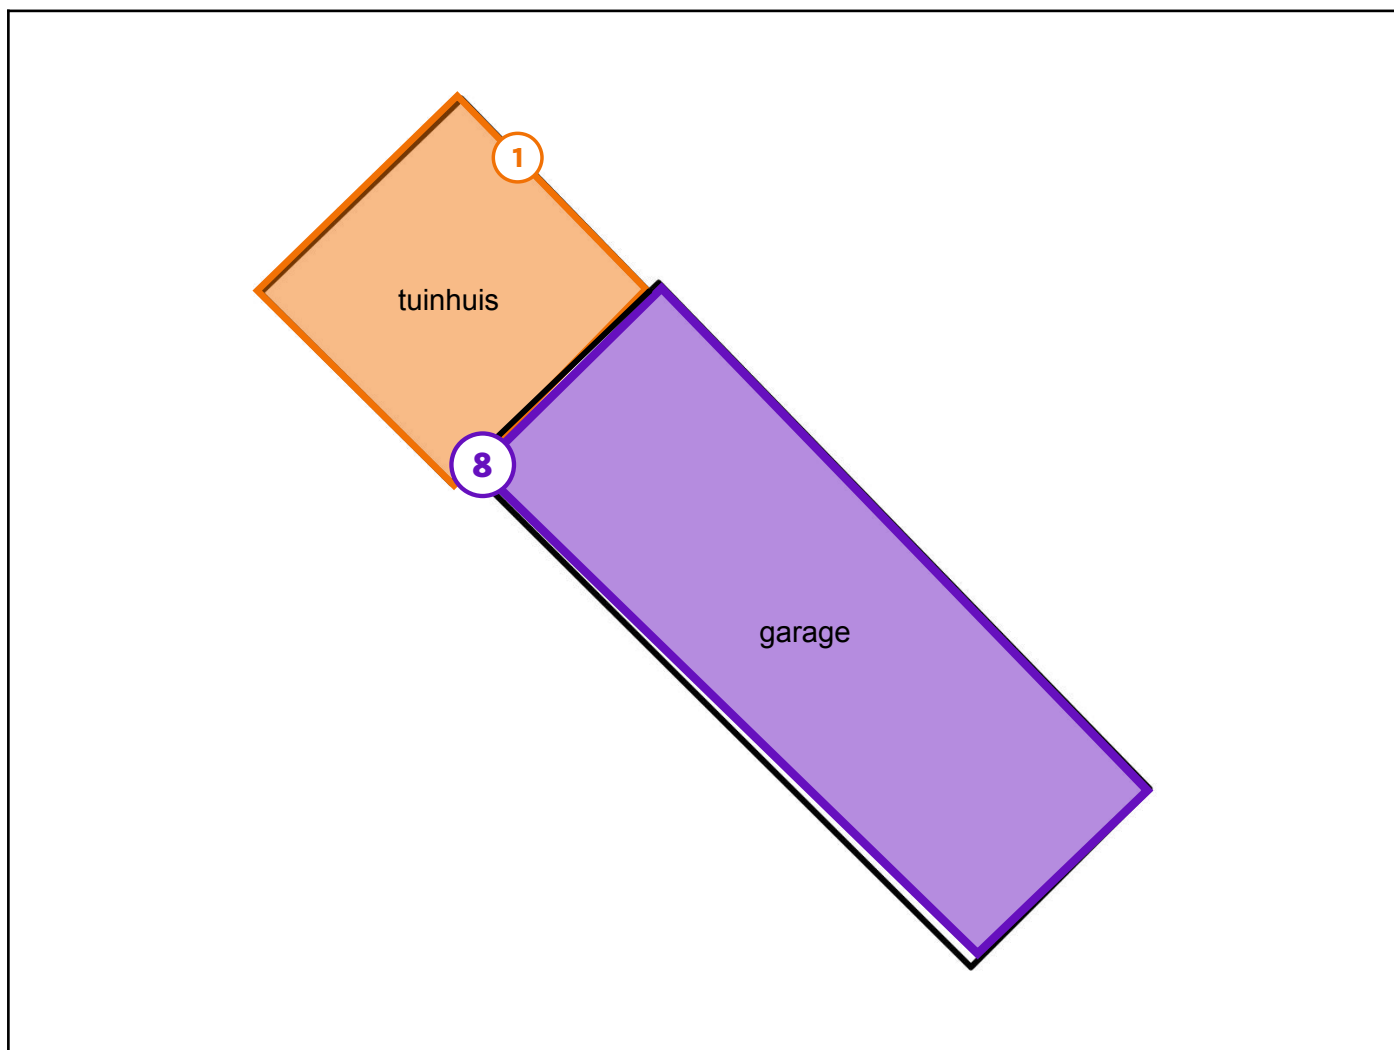
## Plan 2.2: dak

| Beschrijving | Type | Actie |
|---|---|---|
| 1. cement golfplaten (kleine golf) - boven keuken en tuinthuis | Asbestmateriaal | <a href="#">Verwijderen</a> |

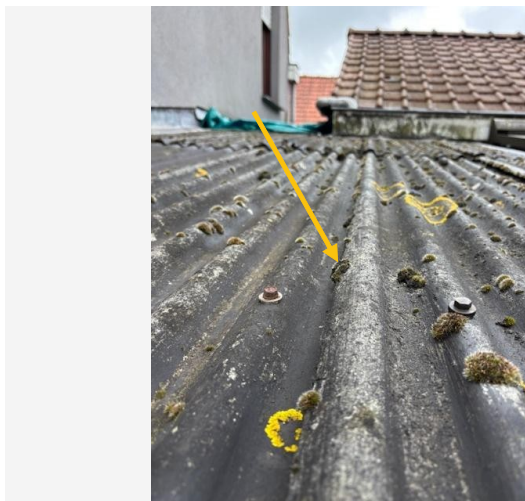
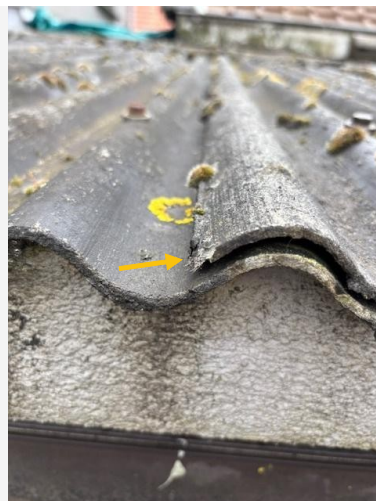
# Fiche 1: cement golfplaten (kleine golf) - boven keuken en tuinhuis

| Eindbeoordeling materiaalrisico | Verhoogd materiaalrisico en/of verhoogde kans op vezelvrijgave |

| Toestand van het materiaal | Matig beschadigd, matig verweerd |

| # | Type | Referentie | Resultaat |
|---|---|---|---|
| 1.1 | Puntmonster | mm03 | Chrysotiel |

| Hoeveelheid (oppervlakte - aantal) | • 55,00 m <sup>2</sup> - 1 stuk |

Verwijderen

- Zorg voor een veilig beheer. Vermijd het beschadigen van het asbestmateriaal. Controleer de toestand jaarlijks op wijzigingen.
- Voer buitenluchtmetingen uit om actuele blootstellingsrisico's in de buitenlucht te monitoren.

Als deskundige adviseer ik om dit door een aannemer te laten doen met het opleidingsattest eenvoudige handelingen.

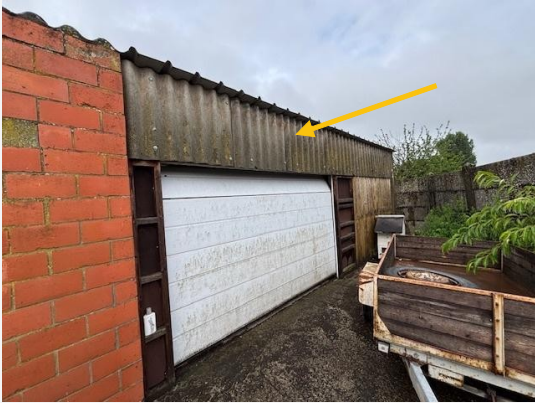
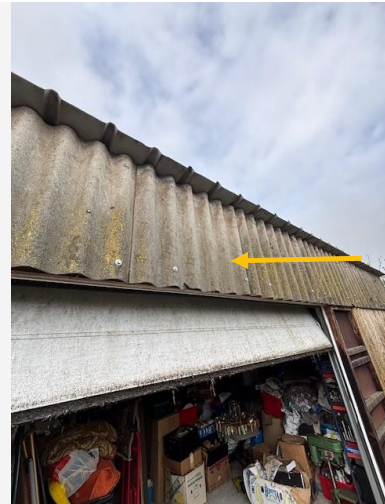
| Eindbeoordeling materiaalarisico | Verhoogd materiaalarisico en/of verhoogde kans op vezelvrijgave |

| Toestand van het materiaal | Matig beschadigd, matig verweerd |

| Totale oppervlakte | 5,00 m <sup>2</sup> |
| Opmerking | <p>Er werden met de golfplaten van het dak van de garage ook wand afboordingen gemaakt .</p> <p>Dit zijn dezelfde golfplaten van het dak van de garages.</p> |

Verwijderen

- Zorg voor een veilig beheer. Vermijd het beschadigen van het asbestmateriaal. Controleer de toestand jaarlijks op wijzigingen.

Als deskundige adviseer ik om dit door een aannemer te laten doen met het opleidingsattest eenvoudige handelingen.

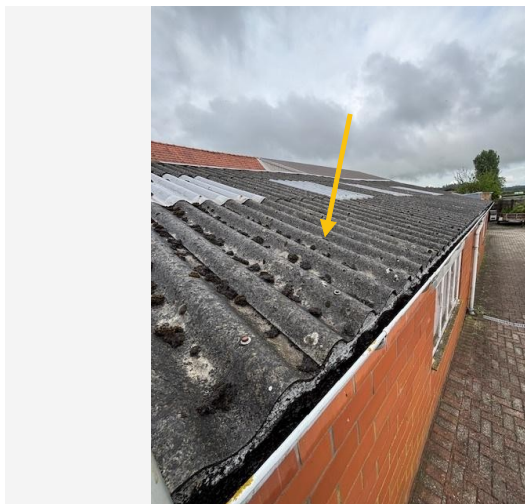
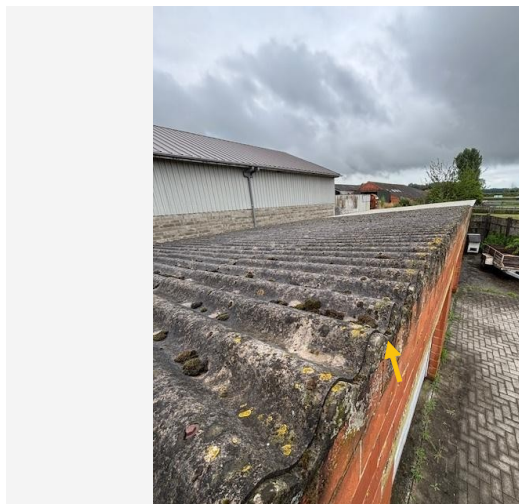
| Eindbeoordeling materiaalisico | Verhoogd materiaalisico en/of verhoogde kans op vezelvrijgave |

| Toestand van het materiaal | Matig beschadigd, matig verweerd |

| # | Type | Referentie | Resultaat |
|---|---|---|---|
| 3.1 | Puntmonster | mm02 | Chrysotiel |

| Totale oppervlakte | 150,00 m <sup>2</sup> |

Verwijderen

- Zorg voor een veilig beheer. Vermijd het beschadigen van het asbestmateriaal. Controleer de toestand jaarlijks op wijzigingen.
- Voer buitenluchtmetingen uit om actuele blootstellingsrisico's in de buitenlucht te monitoren.

Als deskundige adviseer ik om dit door een aannemer te laten doen met het opleidingsattest eenvoudige handelingen.

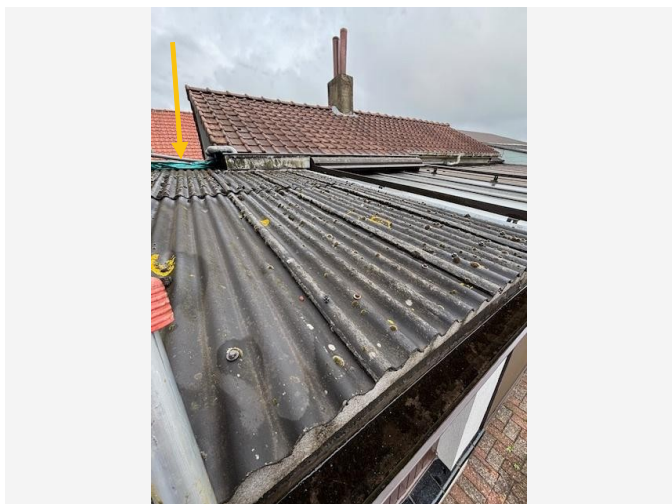
Situeringsfoto

**Reden:** Er is geen volledige risicobeoordeling mogelijk

**Uitleg van de asbestdeskundige:** De roofing was niet betreedbaar, er lag vanalles op het dak zoals een zeil, stenen + in het dak zit ook nog een koepel, er loopt een rwa buis.

Om geen schade te veroorzaken aan het dak en omwille van veiligheidsredenen voor de ADi (niet veilig betreedbaar) werd dit niet opgenomen in het attest.

LET OP : Roofing kan asbest bevatten. Roofing kan uit verschillende lagen bestaan zoals een toplaag, een onderlaag en een dampscherm van roofing. Het is aan te raden om dit te laten testen als dit bereikbaar wordt.

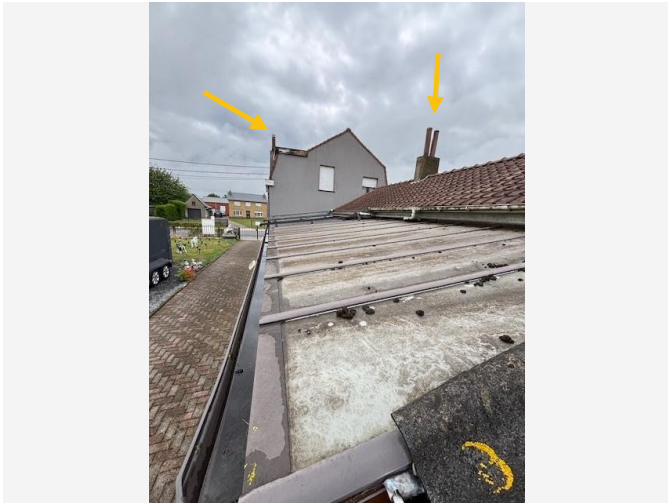
Situeringfoto

**Reden:** Het te onderzoeken materiaal situeert zich hoger dan 3,50 m te rekenen vanaf een veilige ondergrond

**Uitleg van de asbestdeskundige:** Het rookgaskanaal is niet beoordeeld. Aan de binnenzijde is de kachel aangesloten. Aan de buitenzijde is het hoger dan 3,5 meter om de schoorsteen te inspecteren. Het is niet zichtbaar of er een asbestverdacht rookgaskanaal aanwezig is in de schoorsteen. Conform ons inspectieprotocol mogen wij een beperking inroepen voor hoogtes hoger dan 3,5 m. Indien men dit wil laten onderzoeken, dient er een nieuwe afspraak gemaakt te worden en moet er een hoogtewerker voorzien worden, evenals iemand die bevoegd is om deze te bedienen en eventueel een techniek die de al dan niet aanwezige schouwwhoed kan afnemen en weer terugplaatsen.

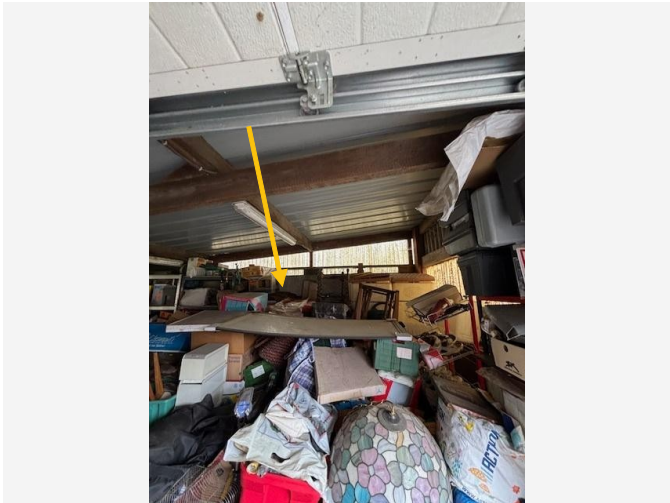
Situeringsfoto

**Reden:** Materiaal in opslag

**Uitleg van de asbestdeskundige:** Vanwege de grote hoeveelheid materialen en goederen in deze ruimte(s) is het niet mogelijk om een correct onderzoek uit te voeren naar asbesthoudende of asbestverdachte materialen. De opdrachtgever is door omstandigheden niet in staat om de ruimte binnen een redelijke termijn te ontruimen. Een volledig onderzoek kan pas plaatsvinden wanneer alle aangeduide ruimtes volledig leeggehaald zijn.

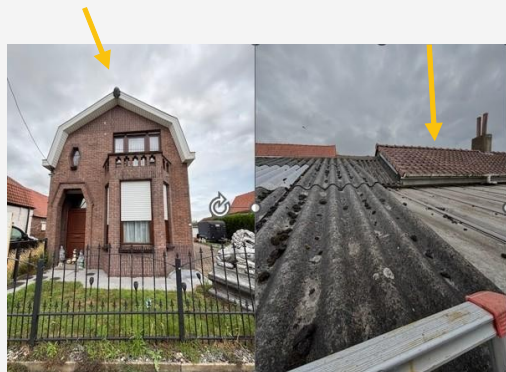
Situeringsfoto

**Reden:** Het te onderzoeken materiaal situeert zich hoger dan 3,50 m te rekenen vanaf een veilige ondergrond

**Uitleg van de asbestdeskundige:** Het onderdak is niet waarneembaar vanwege de hoogte, die meer dan 3,5 meter bedraagt. Door de afwerkingsgraad aan de binnenzijde van de bovenste verdieping is het onderdak niet zichtbaar of inspecteerbaar. Alleen destructief onderzoek kan bepalen of het onderdak al dan niet asbesthoudend is (type menuiserie).

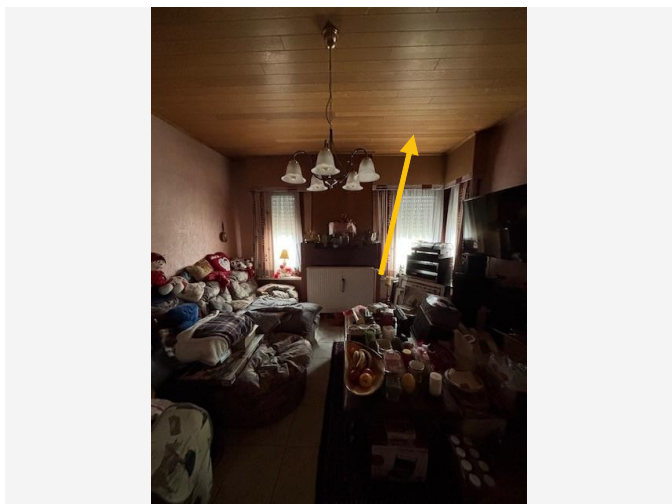
Vrije foto

De plafonds zijn gemaakt van niet-asbestverdachte materialen (bijvoorbeeld laminaat, gyproc, ...), deze toepassingen zijn niet asbestverdacht. We hebben echter niet kunnen vaststellen of er mogelijk asbestverdachte of asbesthoudende materialen achter deze toepassingen aanwezig zijn. Bij renovatie of sloop is het aangeraden om een destructief onderzoek te laten uitvoeren van deze toepassingen.

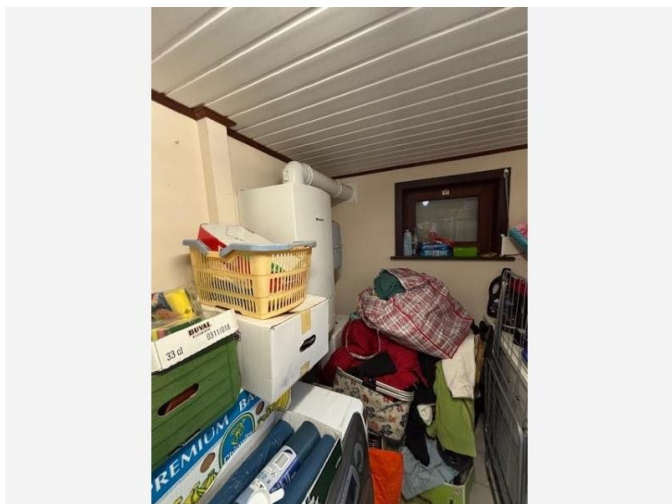
Vrije foto

Er werden voorzetwanden (valse muren) aangebracht. Als deskundige kan ik geen uitspraak doen over eventuele asbestverdachte toepassingen die aanwezig zijn of verborgen zitten achter de voorzetwanden. Bij renovaties, sloop of verbouwingen is het aan te raden een destructieve asbestinventaris op te stellen voor deze ruimtes.
