# Asbestinventarisatattest

Sint-Kruis-Winkeldorp 24, 9042 Gent

Attestnummer : 20260127-000335.000

Uitgegeven op : 27.01.2026

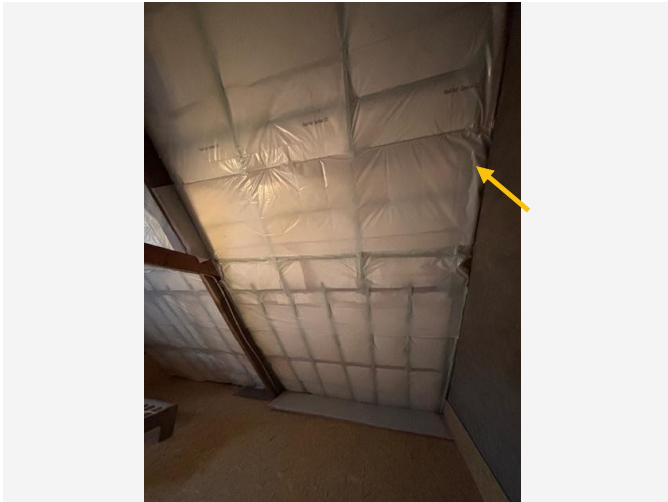
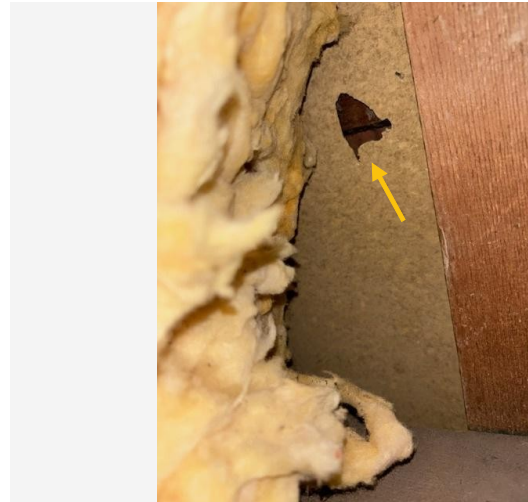
# Fiche 1: Onderdak (type Menuiserite) lager gelegen dak

Asbestmateriaal

Het asbestmateriaal valt onder de mijlpaal van 2040.

| Eindbeoordeling materiaalarisico | Laag materiaalarisico en/of verlaagde kans op vezelvrijgave |

| Toestand van het materiaal | Licht beschadigd, licht verweerd. Intact calciumsilicaatmateriaal of categorie III 'gebondenheid' |

| # | Type | Referentie | Resultaat |
|---|---|---|---|
| 1.1 | Puntmonster | mm04 : onderdak lager gelegen dak achteraan | Chrysotiel |

| Eenvoudig bereikbaar | <p>Nee</p> <ul style="list-style-type: none"> <li>• Het asbestmateriaal is bedekt (uitgezonderd laag verf, coating, behang, kunststof, textiel) en het wegnemen van het bedekkende materiaal kan niet zonder het bedekkende materiaal te beschadigen.</li> </ul> |

- Zorg voor een veilig beheer en verwijder dit asbestmateriaal wanneer het bij werken eenvoudig bereikbaar wordt. Controleer de toestand jaarlijks op wijzigingen.

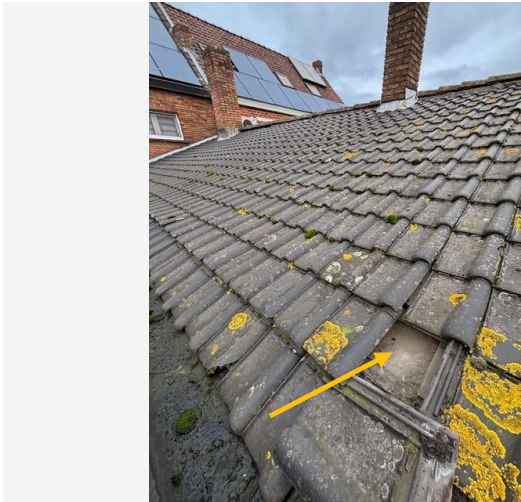
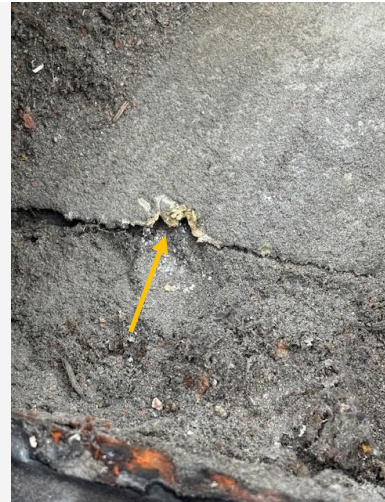
## Fiche 2: Onderdak (type Menuiserite) hoger gelegen dak

Asbestmateriaal

Het asbestmateriaal valt onder de mijlpaal van 2040.

| Eindbeoordeling materiaalarisico | Laag materiaalarisico en/of verlaagde kans op vezelvrijgave |

| Toestand van het materiaal | Licht beschadigd, licht verweerd. Intact calciumsilicaatmateriaal of categorie III 'gebondenheid' |

| # | Type | Referentie | Resultaat |
|---|---|---|---|
| 2.1 | Puntmonster | mm01 : menuiserie | Chrysotiel |

| Eenvoudig bereikbaar | <p>Nee</p> <ul style="list-style-type: none"><li>• Het asbestmateriaal is bedekt (uitgezonderd laag verf, coating, behang, kunststof, textiel) en het wegnemen van het bedekkende materiaal kan niet zonder het bedekkende materiaal te beschadigen.</li></ul> |

- Zorg voor een veilig beheer en verwijder dit asbestmateriaal wanneer het bij werken eenvoudig bereikbaar wordt. Controleer de toestand jaarlijks op wijzigingen.

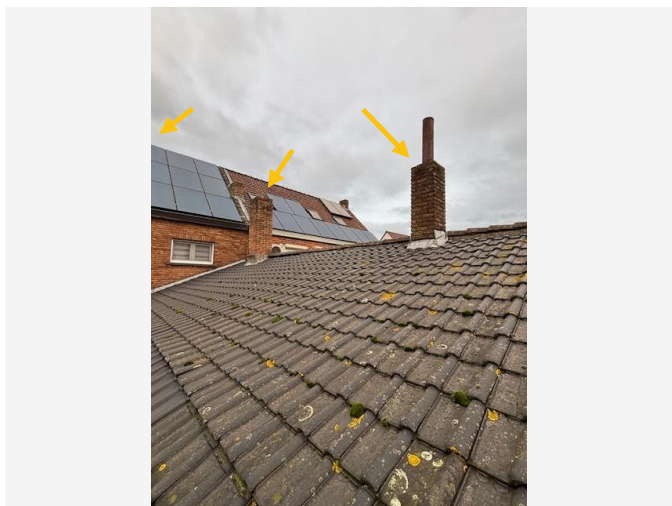
**Reden:** Het te onderzoeken materiaal situeert zich hoger dan 3,50 m te rekenen vanaf een veilige ondergrond

**Uitleg van de asbestdeskundige:** De schouw bevat binnenin mogelijk een rookgaskanaal in asbestcement. Laat dit bij werken onderzoeken door een bevoegd technicus.

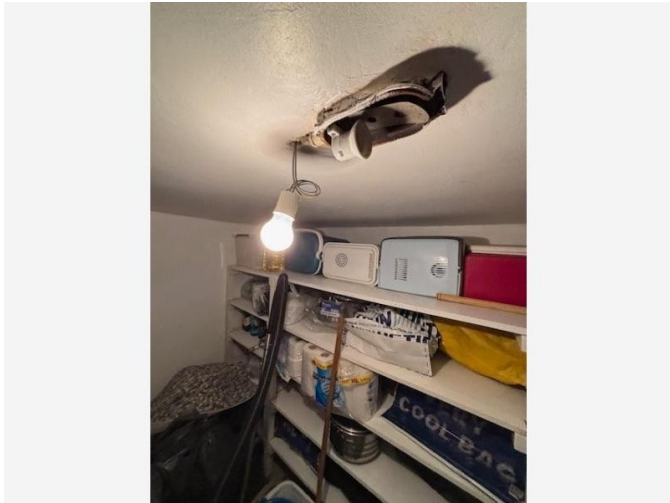
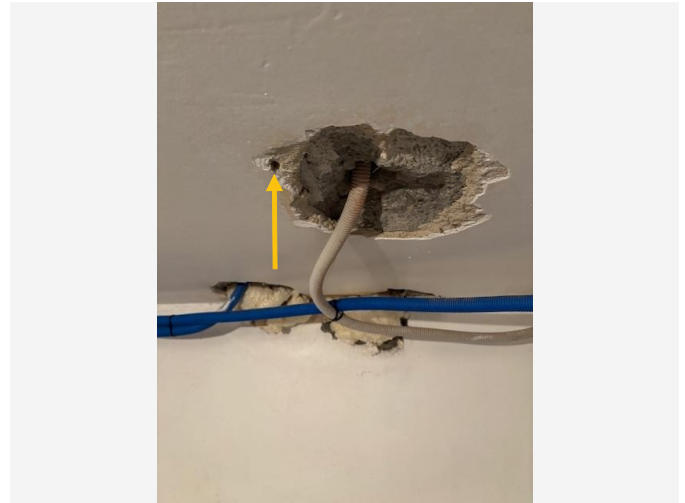
## Fiche 5: Pleisterwerk plafonds

Geen asbest

| # | Type | Referentie | Resultaat |
|---|---|---|---|
| 5.1 | Mengmonster | mm03 : pleisterwerk plafond | Geen asbest |

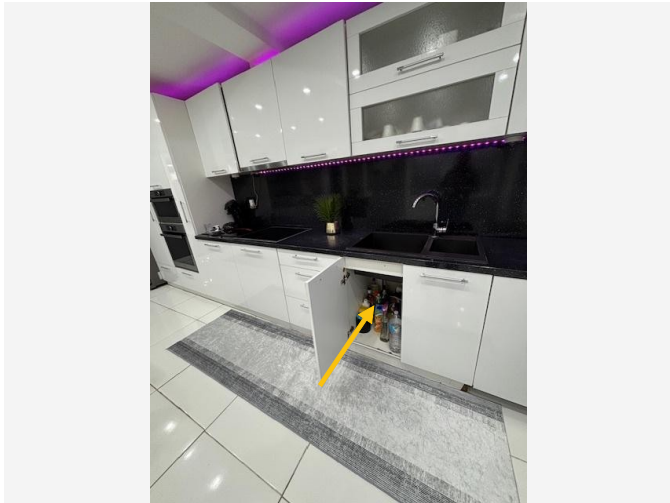
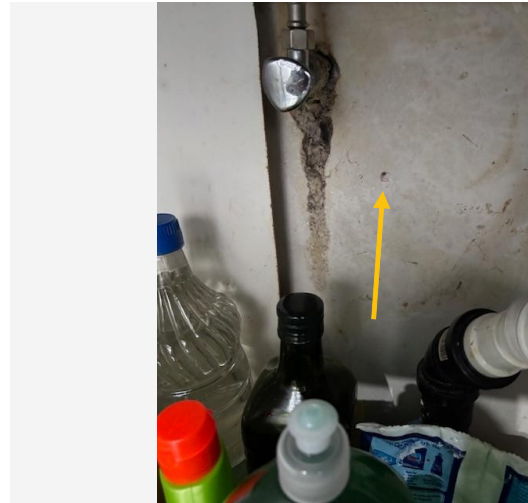
## Fiche 6: Pleisterwerk wanden

Geen asbest
