# Asbestinventarisat attest

Geraniumlaan 11, 9185 Lochristi

Attestnummer : 20260119-000131.000

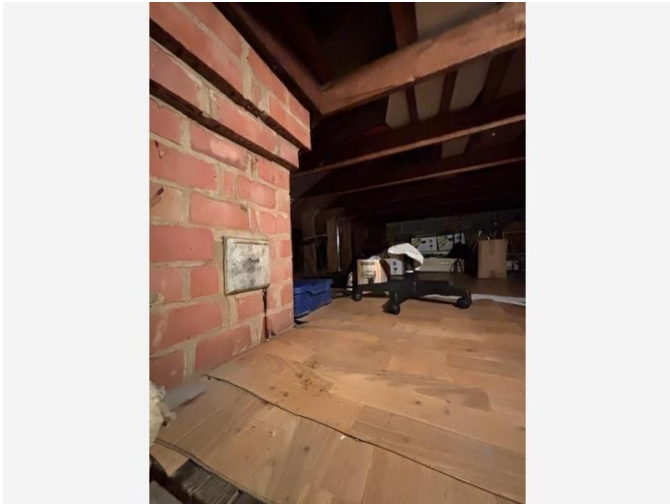
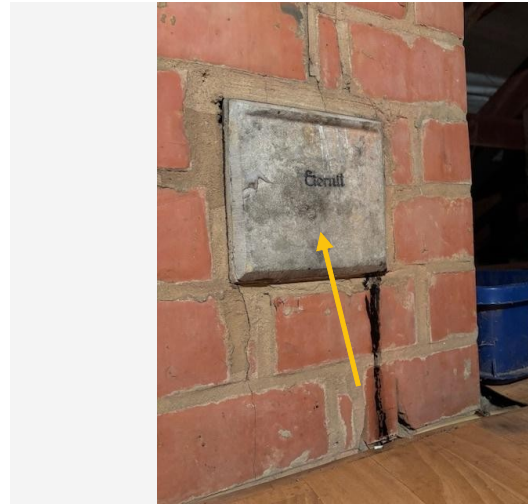
| Fiche 1: schouwbakje..... | 15 |

| Eindbeoordeling materiaalrisico | Verhoogd materiaalrisico en/of verhoogde kans op vezelvrijgave |

| Asbestsoort (vezeltype) | Crocidoliet aanwezig |
| Asbestconcentratie | Laag (< 50%) |
| Toestand van het materiaal | Licht beschadigd, licht verweerd. Intact calciumsilicaatmateriaal of categorie III 'gebondenheid' |

| Beschrijving | schouwbakje |
| Asbestmateriaal | Brandwerende afsluiting (prefab geheel) - Luik |
| Opmerking | <p>Er staat een cement luikje op de zolder duidelijk met de inscriptie Eternit erop.</p> <p>Er is ook nog een luikje in de berging ( niet zichtbaar ) gemeld door de eigenaar.</p> |

Verwijderen

- Verwijder dit asbestmateriaal zo snel mogelijk. Volg de toestand goed op.

- Eenvoudige handelingen: mag via doe-het-zelf of door werknemer(s) met opleidingsattest eenvoudige handelingen  
Raadpleeg de actuele wetgeving op de website van OVAM. Onder strikte voorwaarden is het eventueel toegestaan om deze toepassing zelf te verwijderen. Onderaan het attest kan u ook een tekst asbest beheren en verwijderen vinden.

- De asbest toepassing bevochtigen , niet breken en stofvorming vermijden , dubbel en luchtdicht verpakken in een stevige plastic folie en afvoeren naar het recyclagepark of een geregistreerde asbest verwerker.

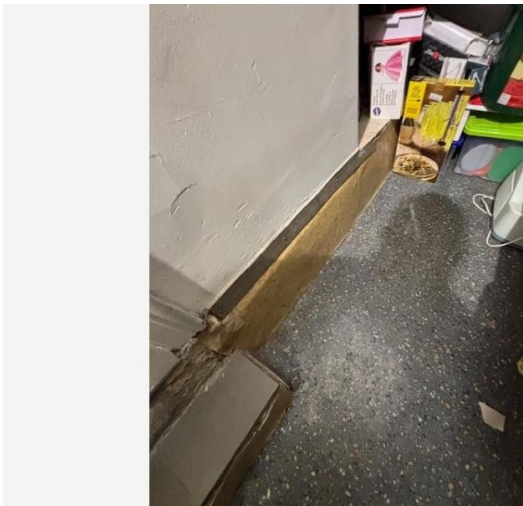
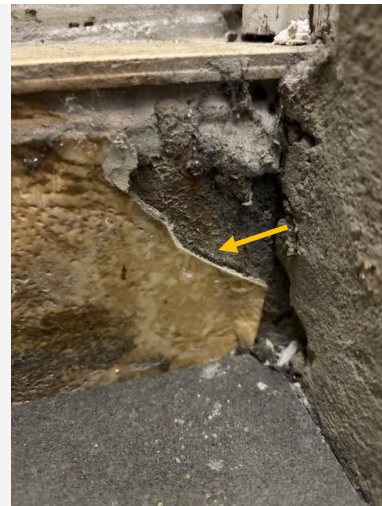
| Fiche 2: vinyl in de berging als wandbekleding..... | 18 |

| Eindbeoordeling materiaalrisico | Verhoogd materiaalrisico en/of verhoogde kans op vezelvrijgave |

| Gebondenheid | Categorie 2: niet-hechtgebonden met matrix |
| Asbestsoort (vezeltype) | Alleen chrysotiel |
| Asbestconcentratie | Hoog ( $\geq 50\%$ ) |
| Toestand van het materiaal | Licht beschadigd, licht verweerd. Intact calciumsilicaatmateriaal of categorie III 'gebondenheid' |

| # | Type | Referentie | Resultaat |
|---|---|---|---|
| 2.1 | Puntmonster | mm02 : vinyl | Chrysotiel |

| Beschrijving | vinyl in de berging als wandbekleding |
| Asbestmateriaal | Prefab - afwerking - Vloerzeil |

Verwijderen

- Verwijder dit asbestmateriaal zo snel mogelijk. Volg de toestand goed op.

- Eenvoudige handelingen: enkel door erkend asbestverwijderaar  
Raadpleeg de actuele wetgeving op de website van OVAM. Onder strikte voorwaarden is het eventueel toegestaan om deze toepassing zelf te verwijderen. Onderaan het attest kan u ook een tekst asbest beheren en verwijderen vinden.

Als deskundige adviseer ik om dit door een aannemer te laten doen met het opleidingsattest eenvoudige handelingen.

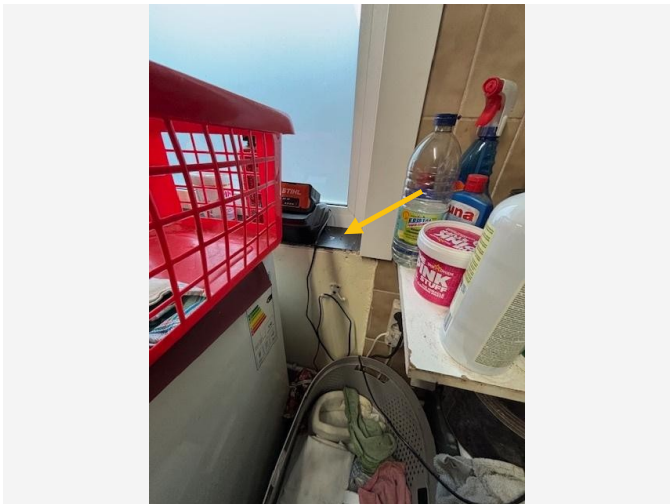
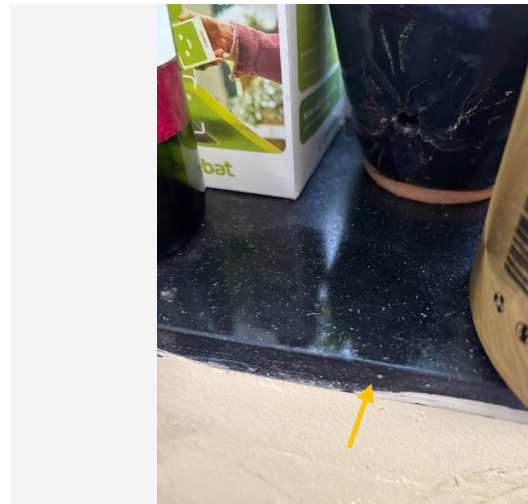
| Fiche 3: zwarte vensterbanken..... | 21 |

| Eindbeoordeling materiaalrisico | Zeer laag materiaalrisico en/of zeer lage kans op vezelvrijgave |

| Toestand van het materiaal | Onbeschadigd, niet verweerd |

| # | Type | Referentie | Resultaat |
|---|---|---|---|
| 3.1 | Puntmonster | mm03 : zwarte vensterbank in de garage | Chrysotiel |

| Beschrijving | zwarte vensterbanken |
| Asbestmateriaal | Plaat, paneel, tablet - Type Massal |

Zorgvuldig beheren

- Zorg voor een veilig beheer. Vermijd het beschadigen van het asbestmateriaal. Controleer de toestand jaarlijks op wijzigingen.

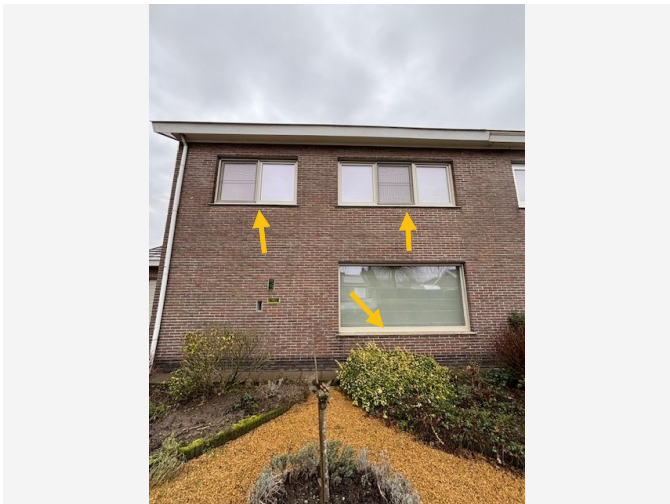
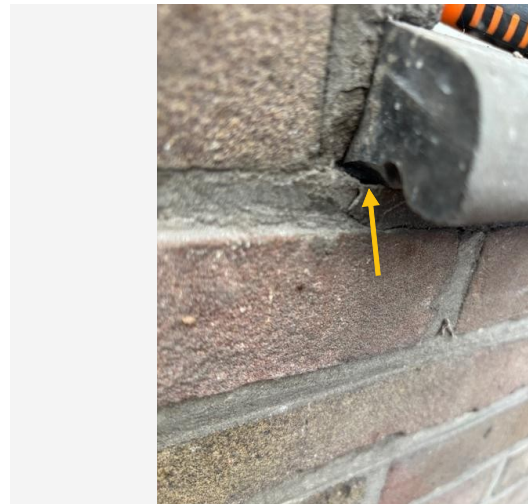
| Fiche 4: vensterbanken..... | 24 |

| Eindbeoordeling materiaalrisico | Zeer laag materiaalrisico en/of zeer lage kans op vezelvrijgave |

| Toestand van het materiaal | Onbeschadigd, niet verweerd |

| # | Type | Referentie | Resultaat |
|---|---|---|---|
| 4.1 | Puntmonster | mm04 : vensterbank buitenkant | Chrysotiel |

| Beschrijving | vensterbanken |
| Asbestmateriaal | Plaat, paneel, tablet - Type Massal |

Zorgvuldig beheren

- Zorg voor een veilig beheer. Vermijd het beschadigen van het asbestmateriaal. Controleer de toestand jaarlijks op wijzigingen.

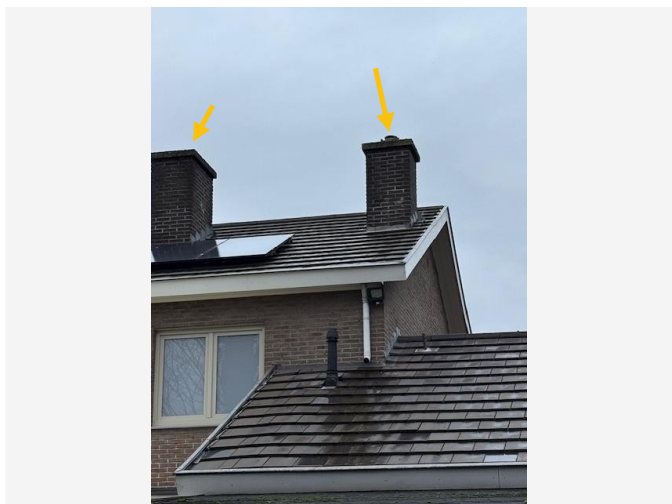
| Fiche 5: Schoorsteen rookgaskanaal..... | 28 |

**Reden:** Het te onderzoeken materiaal situeert zich hoger dan 3,50 m te rekenen vanaf een veilige ondergrond

**Uitleg van de asbestdeskundige:** Het rookgaskanaal is niet beoordeeld. Aan de binnenzijde is de kachel aangesloten. Aan de buitenzijde is het hoger dan 3,5 meter om de schoorsteen te inspecteren. Het is niet zichtbaar of er een asbestverdacht rookgaskanaal aanwezig is in de schoorsteen. Conform ons inspectieprotocol mogen wij een beperking inroepen voor hoogtes hoger dan 3,5 m. Indien men dit wil laten onderzoeken, dient er een nieuwe afspraak gemaakt te worden en moet er een hoogtewerker voorzien worden, evenals iemand die bevoegd is om deze te bedienen en eventueel een techniek die de al dan niet aanwezige schouwhoed kan afnemen en weer terugplaatsen.

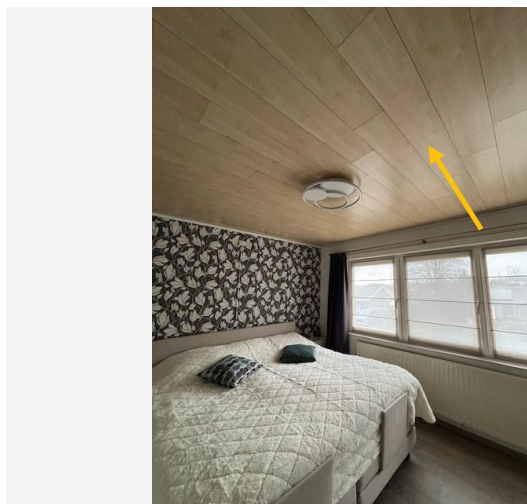
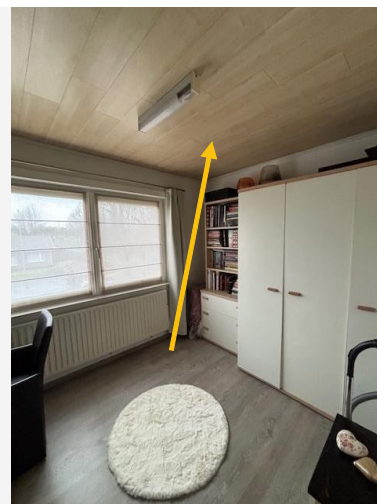
| Fiche 6: Plafonds uit niet asbestverdacht materiaal..... | 30 |

De plafonds zijn gemaakt van niet-asbestverdachte materialen (bijvoorbeeld laminaat, gyproc, ...), deze toepassingen zijn niet asbestverdacht. We hebben echter niet kunnen vaststellen of er mogelijk asbestverdachte of asbesthoudende materialen achter deze toepassingen aanwezig zijn. Bij renovatie of sloop is het aangeraden om een destructief onderzoek te laten uitvoeren van deze toepassingen.

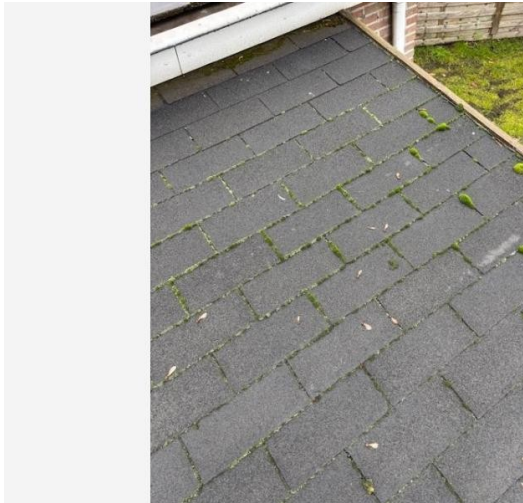
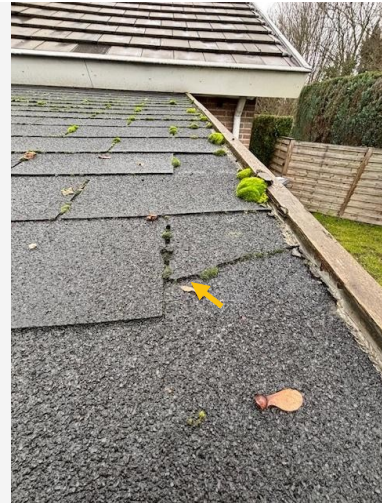
## Fiche 7: shingles dakbedekking

Geen asbest

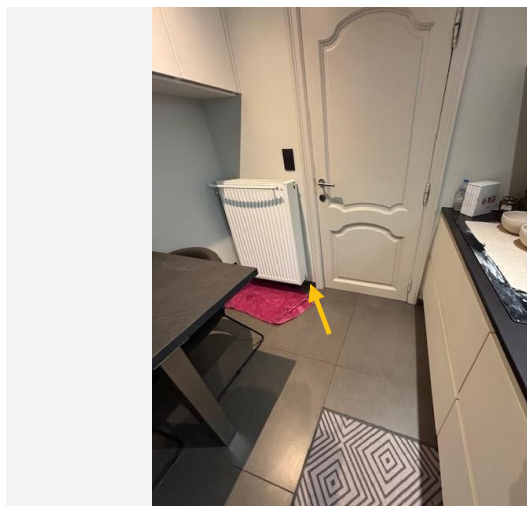
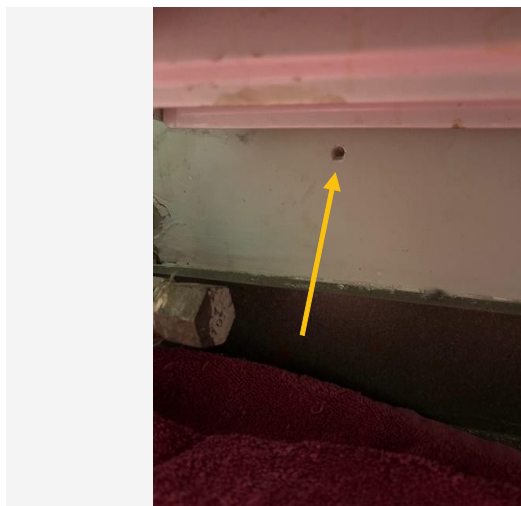
## Fiche 8: Pleisterwerk wanden

Geen asbest

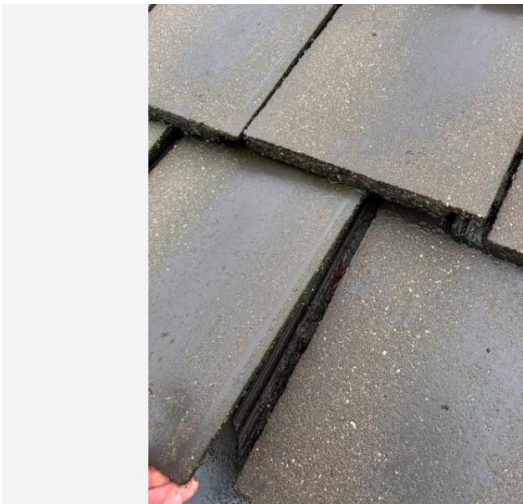
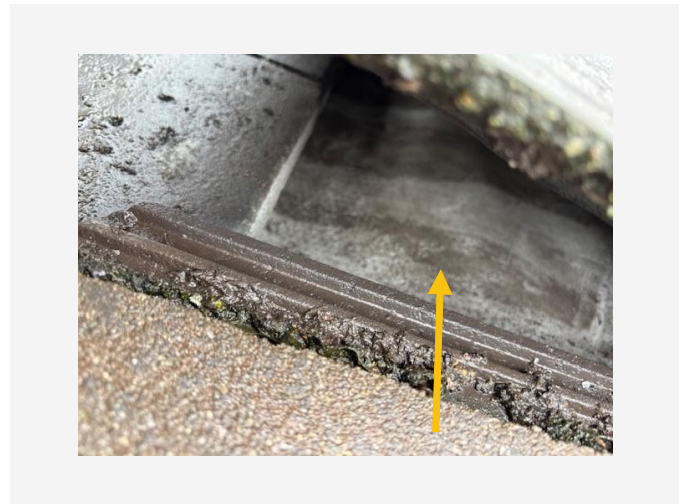
## Fiche 11: Onderdak van de woning is uit doek

| Beschrijving | Notitie | Terug te vinden op plannen |
|---|---|---|
| Fiche 11: Onderdak van de woning is uit doek | <p>Er werd een steekproef gehouden via de zolderruimte. Boven het doek zijn direct de betonpannen.</p> <p>Er werd een 2de steekproef gedaan via buiten langs het shingle dak. Daar was ook enkel doek waarneembaar.</p> <p>Mocht er op andere plaatsen toch platen als onderdak zitten laten testen op asbest.</p> | Plan 1.4: dak |
