# Asbestinventarisatetest

Melkwegel 28, 9070 Destelbergen

Attestnummer : **20250915-000157.000**

## Zone 1: Hoofdgebouw

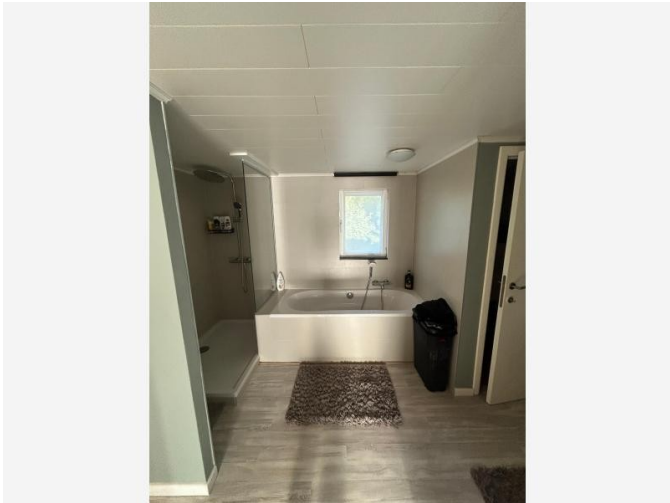
| Fiche 1: Gelijkde tegels..... | 17 |

Er werden gelijmde tegels aangebracht aan de muren.

De materialen zijn in goede staat en niet verweerd.

De materialen zijn niet bemonsterbaar volgens het inspectieprotocol van het niet destructief onderzoek.

De lijm is niet bereikbaar voor monsternamen omdat de materialen intact zijn (lijm afgedekt).

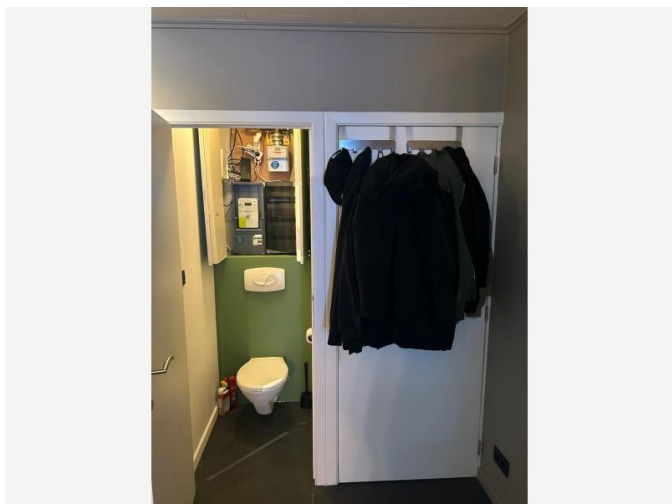
| Fiche 3: Voorzet wanden..... | 19 |

Er werden voorzetwanden (valse muren) aangebracht. Als deskundige kan ik geen uitspraak doen over eventuele asbestverdachte toepassingen die aanwezig zijn of verborgen zitten achter de voorzetwanden. Bij renovaties, sloop of verbouwingen is het aan te raden een destructieve asbestinventaris op te stellen voor deze ruimtes.

Op de dag van de inspectie was het materiaal van de voorzetwanden niet definieerbaar. (hout, gipskarton, kunststof...)

De adi is opzoek gegaan naar de smeerlaag van eventuele gipskarton platen. De smeerlagen waren niet waarneembaar.

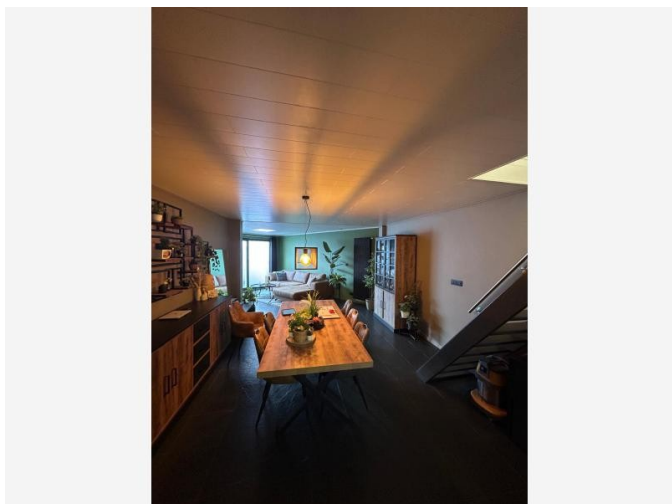
| Fiche 4: Verlaagde plafonds..... | 20 |

Er werden verlaagde plafonds aangebracht.

De verlaagde plafonds bestaan uit volgende materialen: gipsplaten, hout en kunststof.

De deskundige kan geen uitspraak doen over onderliggende materialen .

Op de dag van de inspectie was het materiaal van de verlaagde plafonds niet definieerbaar. (hout, gipskarton, kunststof...)

De adi is opzoek gegaan naar de smeerlaag van eventuele gipskarton platen. De smeerlagen waren niet waarneembaar.

Daarbij kan een aanvullend destructief onderzoek uitsluitel bieden .

Wees waakzaam bij afbraak.

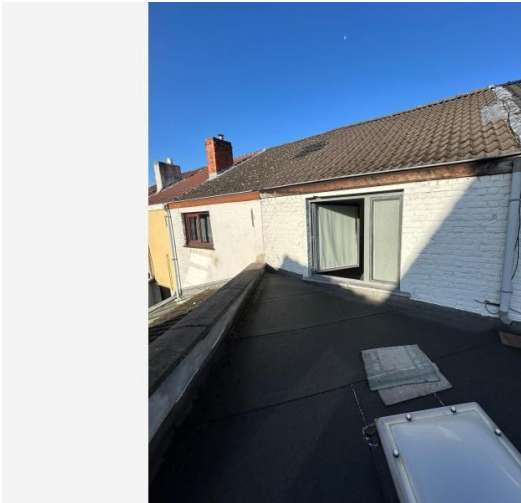
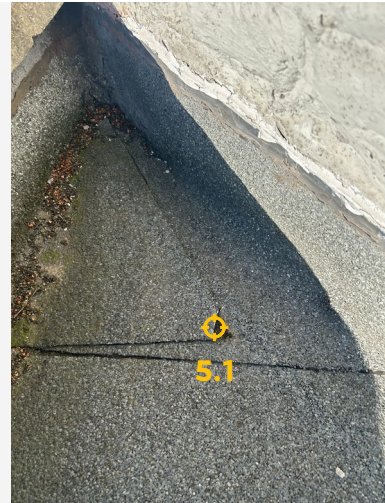
## Fiche 5: Roofing met staalafname

Geen asbest

| # | Type | Referentie | Resultaat |
|---|---|---|---|
| 5.1 | Puntmonster | roofing | Geen asbest |

| Opmerking | <p>Aangegeven hoeveelheden en gewichten berusten louter op grove inschattingen en kunnen niet gebruikt worden in het kader van een meetstaat voor werken.</p> <p>Om lekschade te vermijden werd enkel de toplaag bemonsterd.</p> <p>Bij afbraak of renovatie moeten de onderliggende lagen, tot op de primaire drager, gecontroleerd worden op asbestverdachte materialen.</p> |

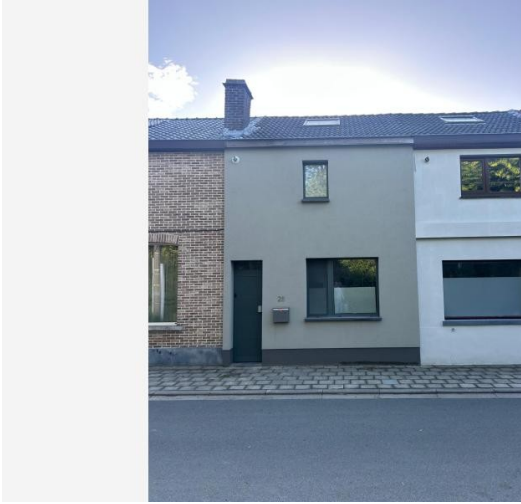
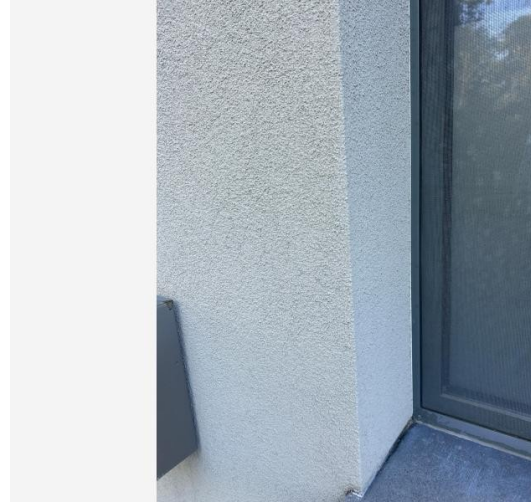
## Fiche 6: Crepi recent geplaatst

Geen asbest

| Opmerking | <p>Aangegeven hoeveelheden en gewichten berusten louter op grove inschattingen en kunnen niet gebruikt worden in het kader van een meetstaat voor werken.</p> <p>De crepi werd aangebracht in 2020.</p> |

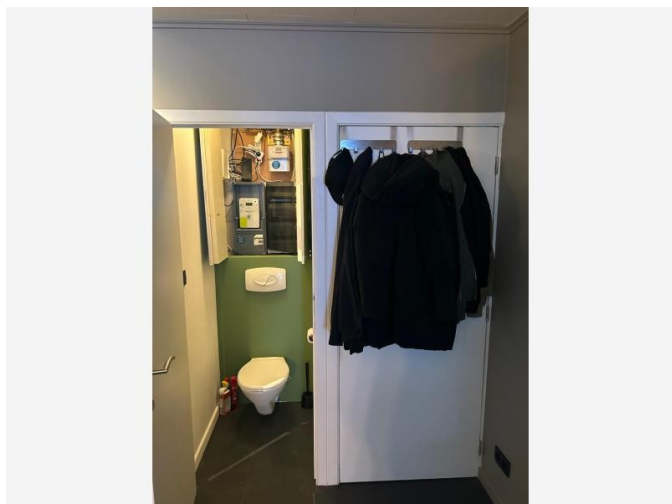
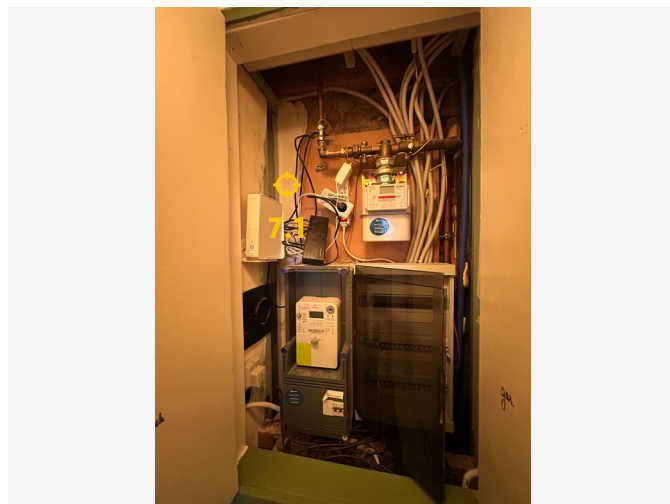
| Fiche 7: Pleisterwerk wand met staalafname..... | 26 |

Geen asbest

| # | Type | Referentie | Resultaat |
|---|---|---|---|
| 7.1 | Mengmonster | Wandpleister | Geen asbest |

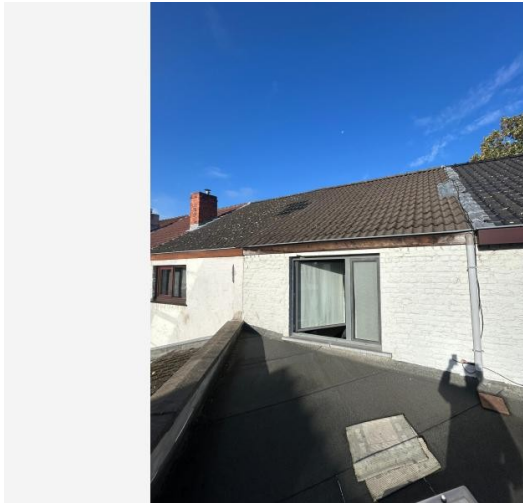
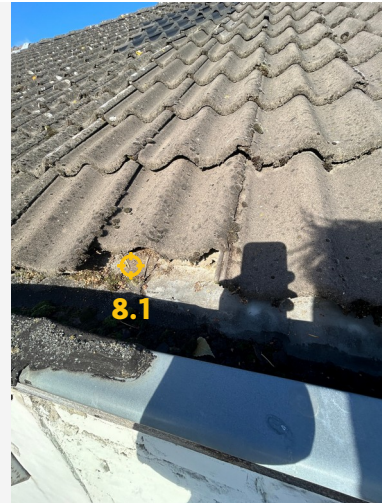
| Fiche 8: Onderdak type menuiserie met staalafname..... | 28 |

Geen asbest

| # | Type | Referentie | Resultaat |
|---|---|---|---|
| 8.1 | Puntmonster | onderdak menuiserie | Geen asbest |
