# Asbestinventarisatetest

Cornilstraat 11, 9185 Lochristi

Attestnummer : 20251003-000159.000

Uitgegeven op : 03.10.2025

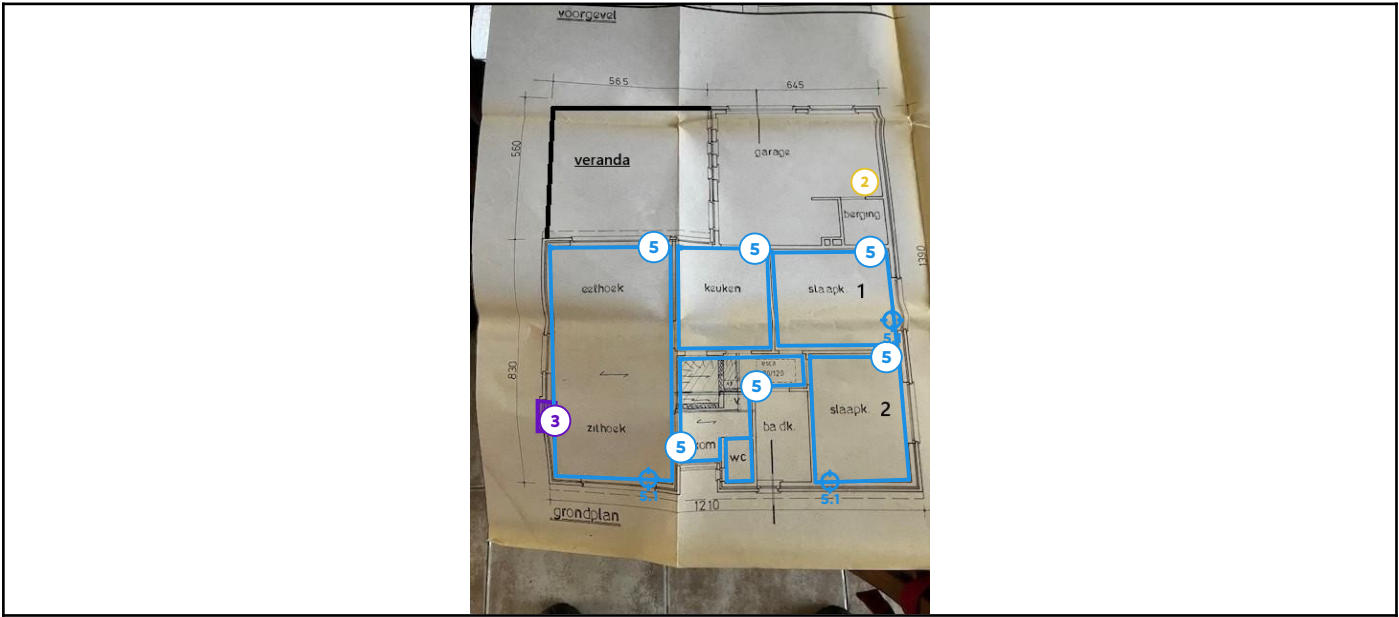
# Plan 1.1: Gelijkvloers

| Beschrijving | Type | Actie |
|---|---|---|
| 2. 2 Bakelieten kastjes | Asbestmateriaal | Zorgvuldig beheren |
| 3. 2 Schouwen | Beperking | - |

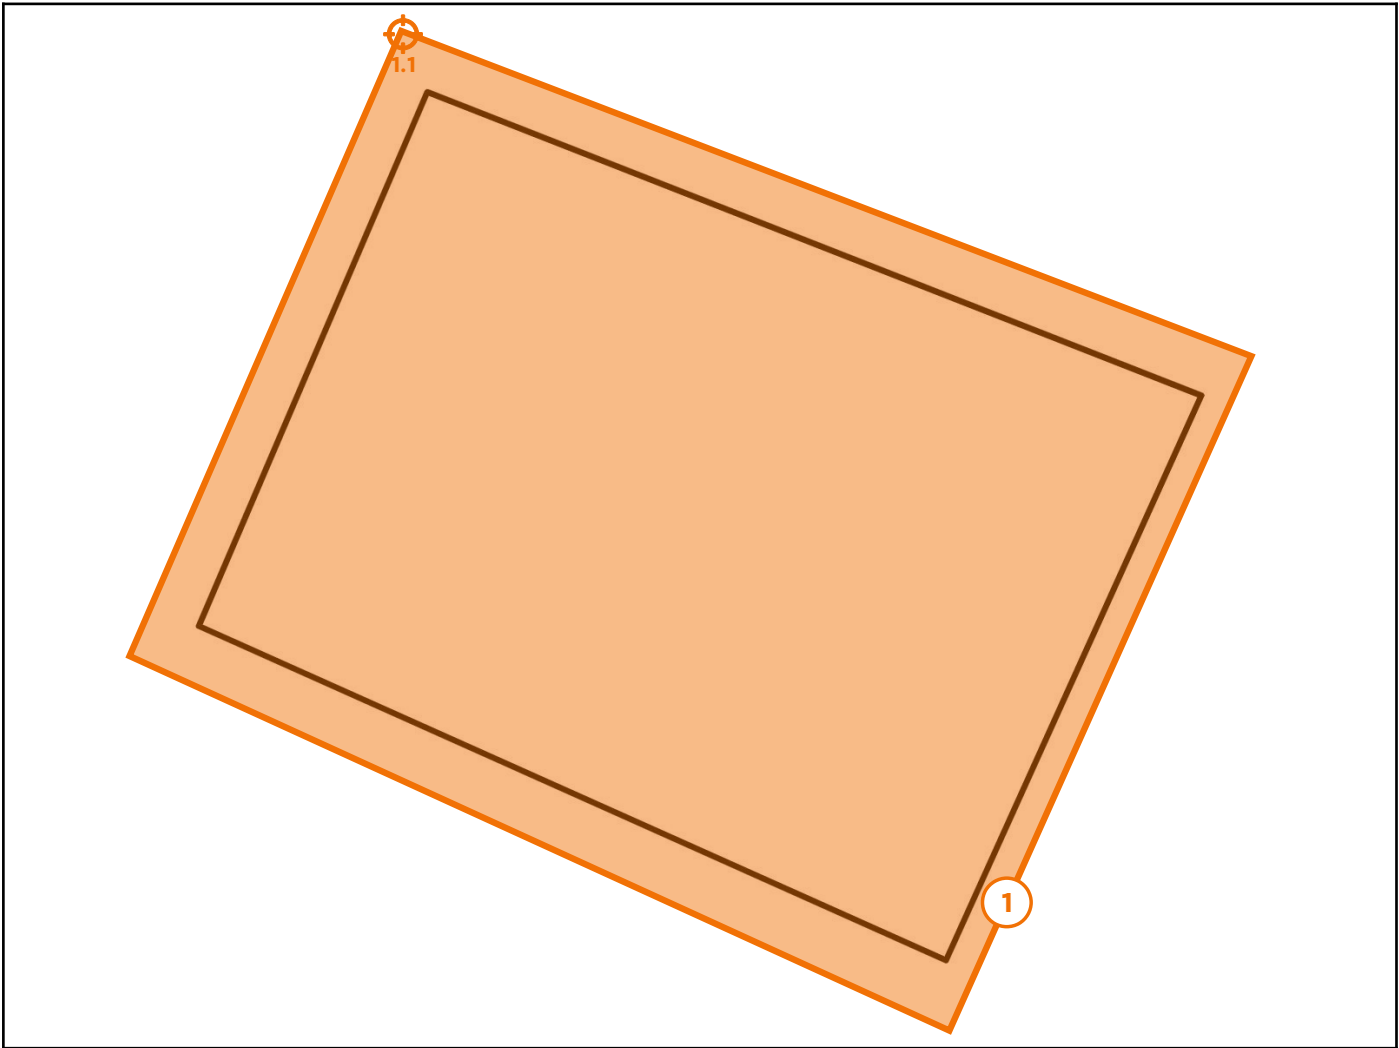
# Plan 2.1: Bijgebouw plan

| Beschrijving | Type | Actie |
|---|---|---|
| 1. Golfplaten tuinhuis | Asbestmateriaal | Verwijderen |

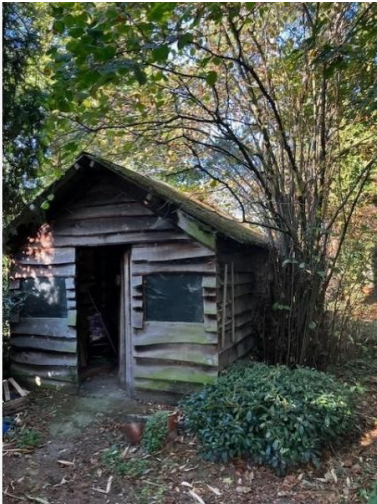
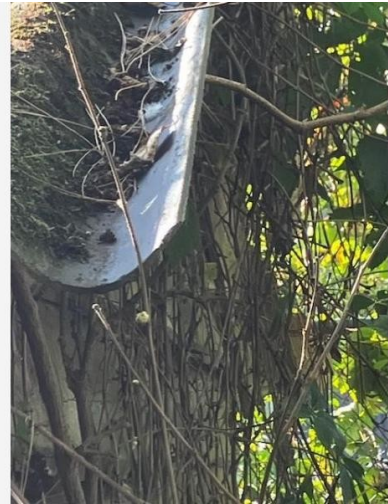
| Fiche 1: Golfplaten tuinhuis..... | 16 |

Het asbestmateriaal valt onder de mijlpaal van 2034.

| Eindbeoordeling materiaalisico | Verhoogd materiaalisico en/of verhoogde kans op vezelvrijgave |

| Gebondenheid | Categorie 1: hechtgebonden in oorsprong |
| Asbestsoort (vezeltype) | Alleen chrysotiel |
| Asbestconcentratie | Laag (< 50%) |
| Afschermingsgraad van het gehele materiaal | Geheel of deels vrij aan de buitenlucht |
| Toestand van het materiaal | Matig beschadigd, matig verweerd |

| # | Type | Referentie | Resultaat |
|---|---|---|---|
| 1.1 | Puntmonster | MM05 | Chrysotiel |

| Beschrijving | Golfplaten tuinhuis |
| Asbestmateriaal | Dak- en gevelbekleding - Golfplaat |
| Hoeveelheid (oppervlakte - aantal) | • 25,00 m <sup>2</sup> - 1 stuk |

Verwijderen

- Zorg voor een veilig beheer. Vermijd het beschadigen van het asbestmateriaal. Controleer de toestand jaarlijks op wijzigingen.

- Eenvoudige handelingen: mag via doe-het-zelf of door werknemer(s) met opleidingsattest eenvoudige handelingen  
Bij vernieuwing of afbraak van het tuinhuis mag de roofing afgevoerd worden naar het containerpark (voor meer concrete regels hoe je dit moet aanbieden contacteer uw containerpark). Gebruik voor uzelf als persoonlijke beschermingsmiddelen minimaal een masker type FFP3, handschoenen en een wegwerpoverall tijdens de werken.

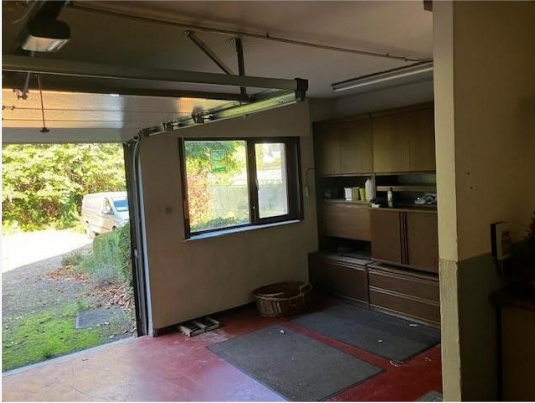
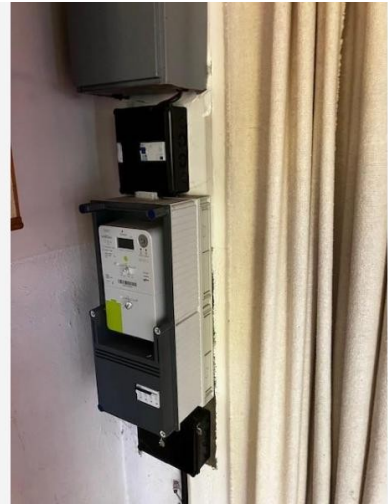
| Fiche 2: 2 Bakelieten kastjes..... | 19 |

Het asbestmateriaal valt onder de mijlpaal van 2040.

| Eindbeoordeling materiaalrisico | Laag materiaalrisico en/of verlaagde kans op vezelvrijgave |

| Asbestsoort (vezeltype) | Crocidoliet aanwezig |
| Toestand van het materiaal | Onbeschadigd, niet verweerd |

| Beschrijving | 2 Bakelieten kastjes |
| Asbestmateriaal | Plaat, paneel, tablet - Type Bakeliet |

Zorgvuldig beheren

- Zorg voor een veilig beheer. Vermijd het beschadigen van het asbestmateriaal. Controleer de toestand jaarlijks op wijzigingen.

- Eenvoudige handelingen: mag via doe-het-zelf of door werknemer(s) met opleidingsattest eenvoudige handelingen  
Het is **VERBODEN** de bakelieten kasten ZELF te verwijderen aangezien deze de verantwoordelijkheid zijn van het NUTS-bedrijf. Bij vernieuwing van de hoofdautomaat / verliesstroomschakelaar dient het NUTS-bedrijf er voor te zorgen dat de verwijdering conform de geldende regels gebeurt en dat techniker getraind is als werknemer met opleidingsattest eenvoudige handelingen (er dan ook conform werkt)

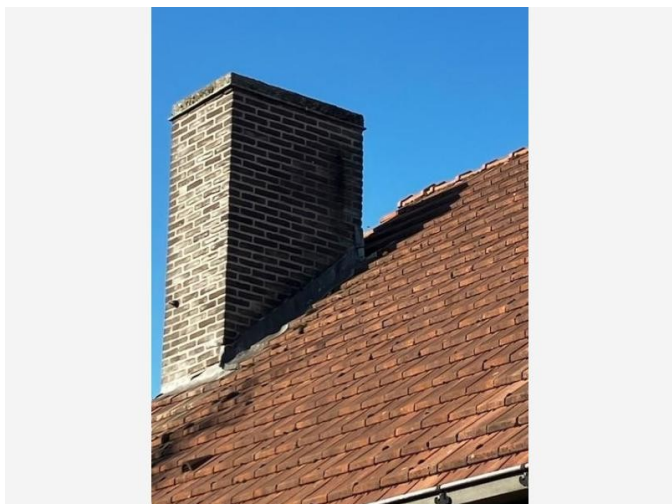
| Fiche 3: 2 Schouwen..... | 23 |

**Reden:** Het te onderzoeken materiaal situeert zich hoger dan 3,50 m te rekenen vanaf een veilige ondergrond

**Uitleg van de asbestdeskundige:** Binnenzijde schouwen (koker) is niet te inspecteren tgv hoogte.

Deksteen is Ok , beton.

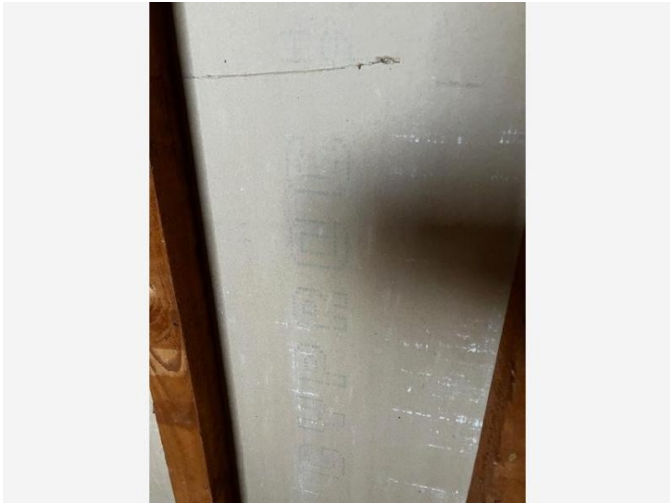
| Fiche 4: Gyproc wanden bovenverdiep..... | 25 |

Alle wanden op het verdiep zijn opgebouwd mbv houten balkjes en gyprocplaten.

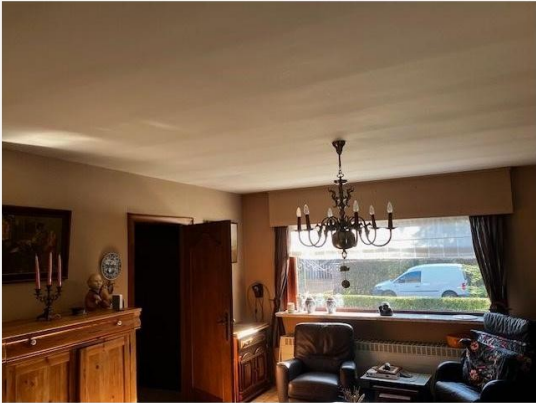
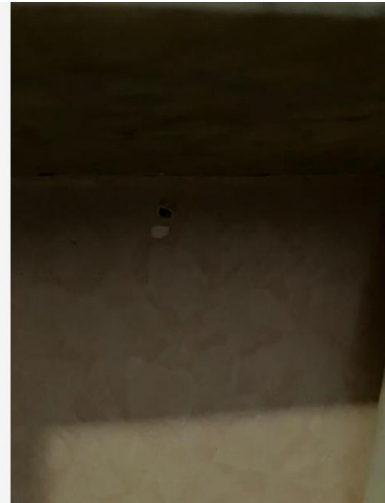
## Fiche 5: Pleister muren gelijkvloers

Geen asbest

| # | Type | Referentie | Resultaat |
|---|---|---|---|
| 5.1 | Mengmonster | MM01 | Geen asbest |

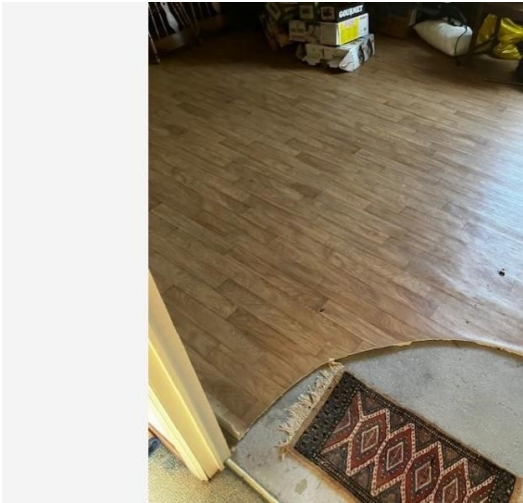
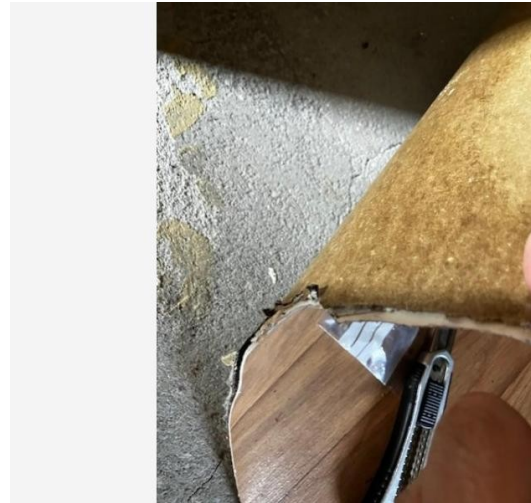
## Fiche 6: Vinylzeil zolder

Geen asbest

| # | Type | Referentie | Resultaat |
|---|---|---|---|
| 6.1 | Puntmonster | MM03 | Geen asbest |

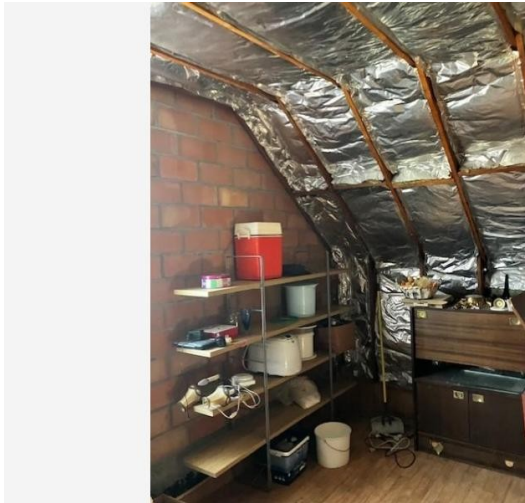
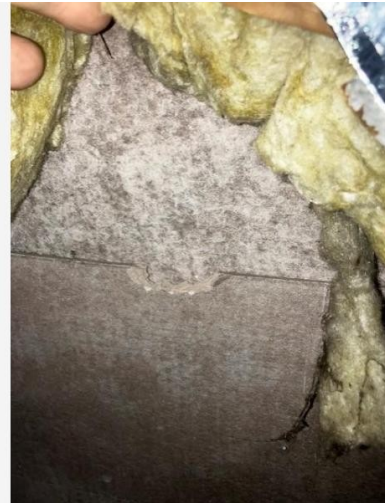
## Fiche 7: Vezelcement onderdakplaten

Geen asbest

| # | Type | Referentie | Resultaat |
|---|---|---|---|
| 7.1 | Puntmonster | MM04 | Geen asbest |

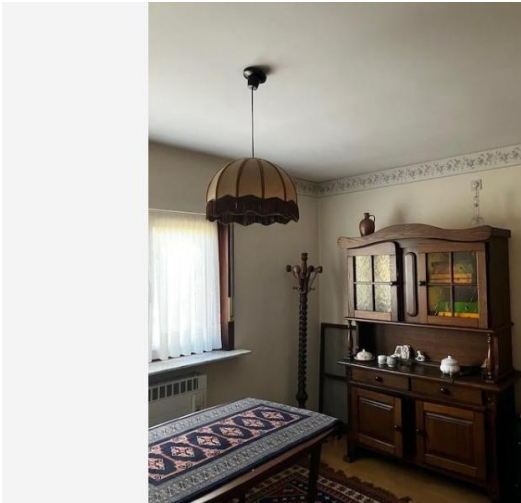
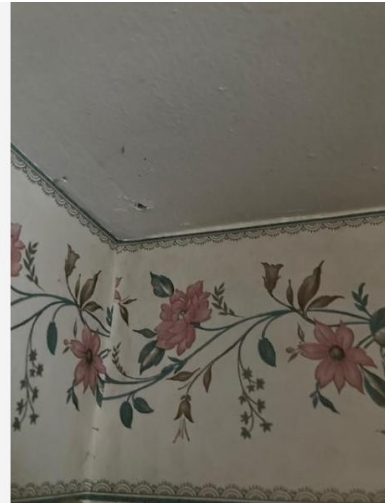
## Fiche 8: Pleister plafonds gelijkvloers

Geen asbest

| # | Type | Referentie | Resultaat |
|---|---|---|---|
| 8.1 | Mengmonster | MM02 | Geen asbest |
