# Asbestinventarisatetest

Zonnebloemlaan 19, 9185 Lochristi

Attestnummer : 20251008-000030.000

Uitgegeven op : 08.10.2025

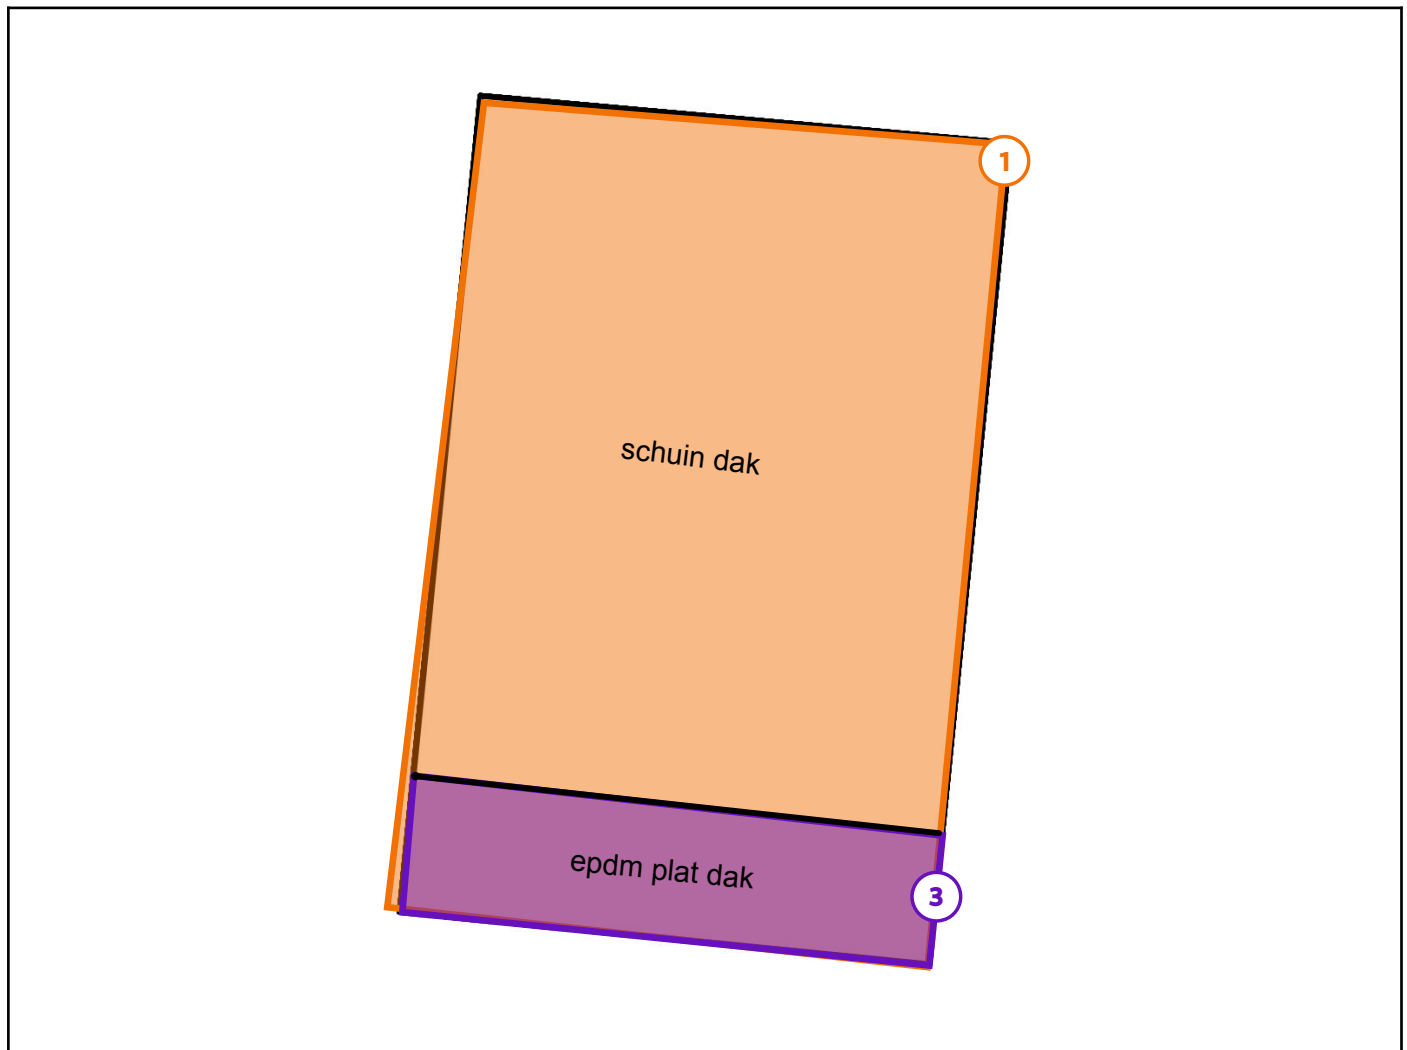
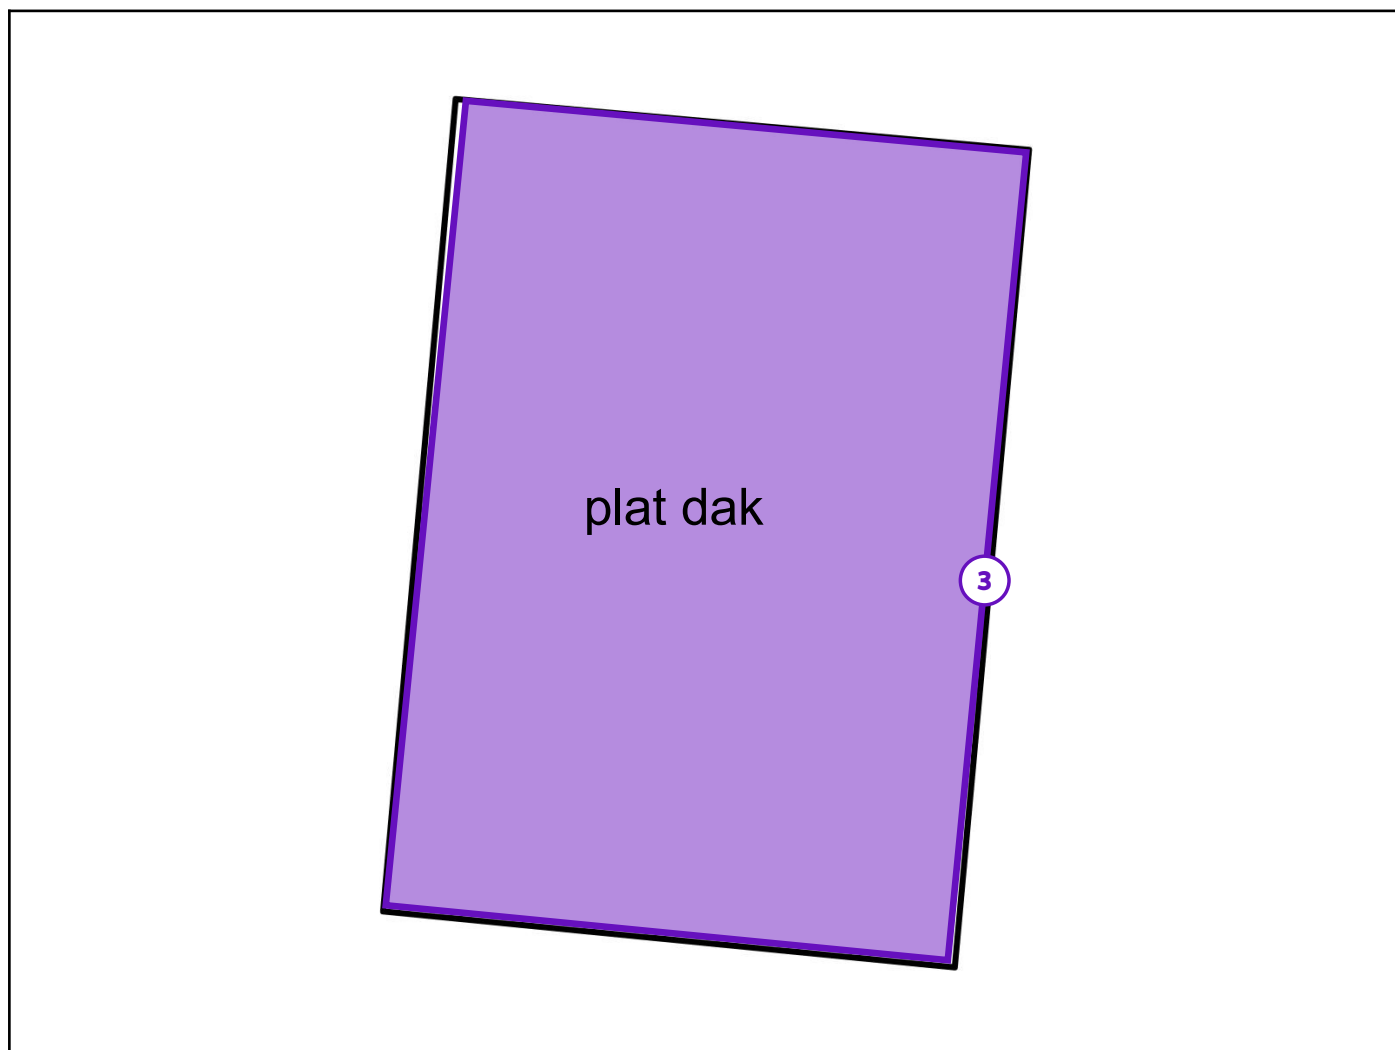
Het plat dak is afgewerkt met EPDM, een materiaal dat niet asbestverdacht is. Er is echter geen zicht op eventuele oudere dakbedekkingen die zich daaronder kunnen bevinden. Het detecteren hiervan valt onder destructief onderzoek, wat niet vereist is voor het opstellen van een attest.

Wees wel attent: indien werkzaamheden aan de onderste lagen of renovaties aan het dak worden uitgevoerd, bestaat de mogelijkheid dat er nog asbestverdachte onderlagen aanwezig zijn, zeker als de constructie werd opgetrokken vóór 2001. Bij renovaties is het altijd aan te raden om een asbestdeskundige in te schakelen voor een destructief onderzoek van de betreffende ruimte of ruimtes.

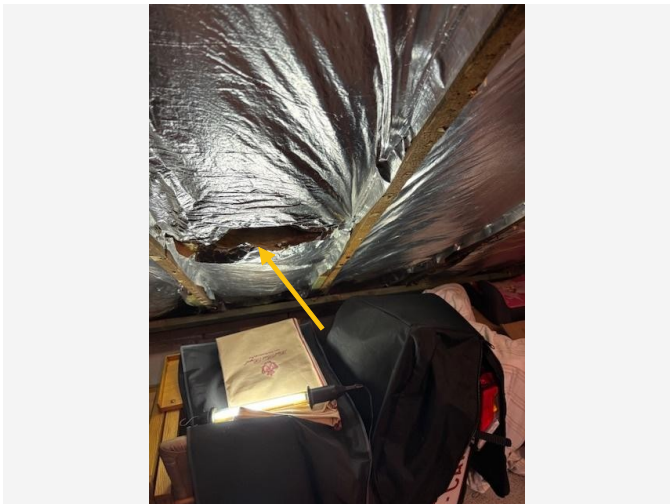
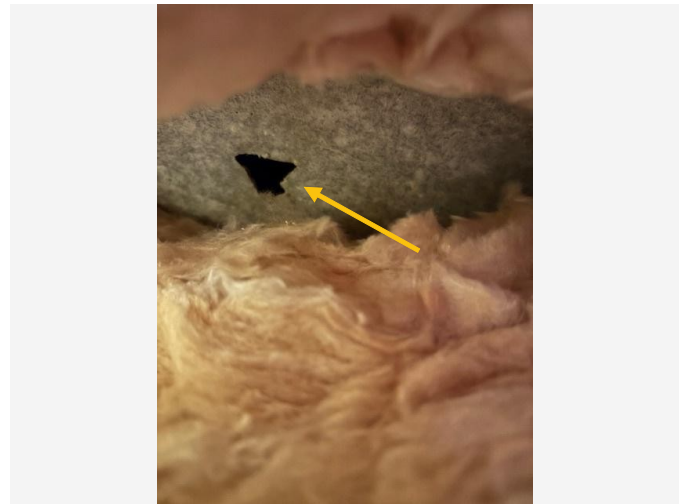
Overzichtsfoto

Detailfoto

Het asbestmateriaal valt onder de mijlpaal van 2040.

| Eindbeoordeling materiaalrisico | Verhoogd materiaalrisico en/of verhoogde kans op vezelvrijgave |

| Asbestsoort (vezeltype) | Crocidoliet aanwezig |
| Toestand van het materiaal | Licht beschadigd, licht verweerd. Intact calciumsilicaatmateriaal of categorie III 'gebondenheid' |

| # | Type | Referentie | Resultaat |
|---|---|---|---|
| 1.1 | Puntmonster | MM02 : onderdak | Chrysotiel, Crocidoliet |

| Opmerking | <p>Deze oppervlakte, volumes en gewichten zijn niet gemeten, maar geschat op basis van een benadering van de aanwezige onderdakplaten (de opgegeven hoeveelheden mogen niet gebruikt worden als maatstaf voor heffingen).</p> <p>Er werd een staal genomen vanop de 1ste verdieping.</p> <p>Op de 1ste verdieping is dit ingepakt met spijkerflensdkens.</p> <p>Op 1 van de kamers zit een klein luikje waardoor je op de zolder kan kijken.</p> <p>Daar is dit niet ingepakt. Dus niet ingepakt tot in de nok. Je voelt de binnenluchtstromen daar.</p> <p>Er was ook visueel een beschadiging te zien.</p> |

- Zorg voor een veilig beheer. Vermijd het beschadigen van het asbestmateriaal. Controleer de toestand jaarlijks op wijzigingen.
- Zorg voor een veilig beheer en verwijder dit asbestmateriaal wanneer het bij werken eenvoudig bereikbaar wordt. Controleer de toestand jaarlijks op wijzigingen.

- Eenvoudige handelingen: mag via doe-het-zelf of door werknemer(s) met opleidingsattest eenvoudige handelingen  
Raadpleeg de actuele wetgeving op de website van OVAM. Onder strikte voorwaarden is het eventueel toegestaan om deze toepassing zelf te verwijderen. Onderaan het attest kan u ook een tekst asbest beheren en verwijderen vinden.

- De asbest toepassing bevochtigen , niet breken en stofvorming vermijden , dubbel en luchtdicht verpakken in een stevige plastic folie en afvoeren naar het recyclagepark of een geregistreerde asbest verwerker.

Als deskundige adviseer ik om dit door een aannemer te laten doen met het opleidingsattest eenvoudige handelingen.

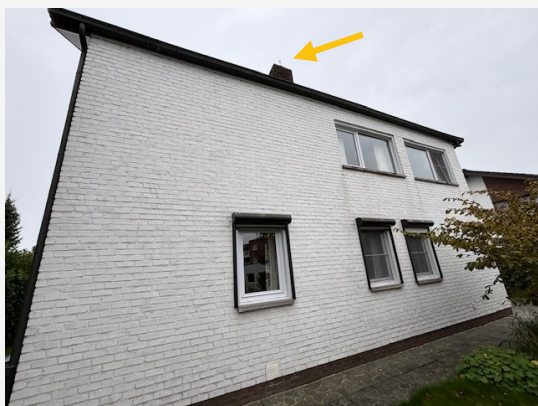
Situeringfoto

**Reden:** Het te onderzoeken materiaal situeert zich hoger dan 3,50 m te rekenen vanaf een veilige ondergrond

**Uitleg van de asbestdeskundige:** Het rookgaskanaal is niet beoordeeld. Aan de buitenzijde is het hoger dan 3,5 meter om de schoorsteen te inspecteren. Het is niet zichtbaar of er een asbestverdacht rookgaskanaal aanwezig is in de schoorsteen. Conform ons inspectieprotocol mogen wij een beperking invoeren voor hoogtes hoger dan 3,5 m. Indien men dit wil laten onderzoeken, dient er een nieuwe afspraak gemaakt te worden en moet er een hoogtewerker voorzien worden, evenals iemand die bevoegd is om deze te bedienen en eventueel een techniker die de al dan niet aanwezige schouwhoed kan afnemen en weer terugplaatsen. De binnenzijde van de schouw kon niet geïnspecteerd worden.

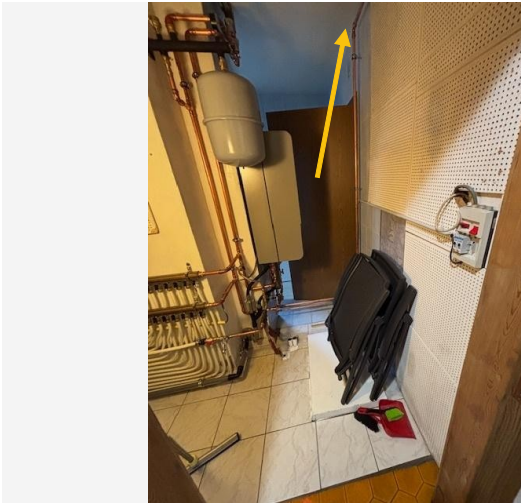
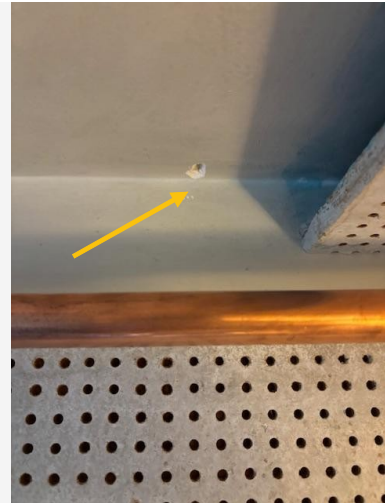
## Fiche 4: Pleisterwerk plafonds

Geen asbest

| # | Type | Referentie | Resultaat |
|---|---|---|---|
| 4.1 | Mengmonster | mm03 : pleisterwerk plafonds | Geen asbest |

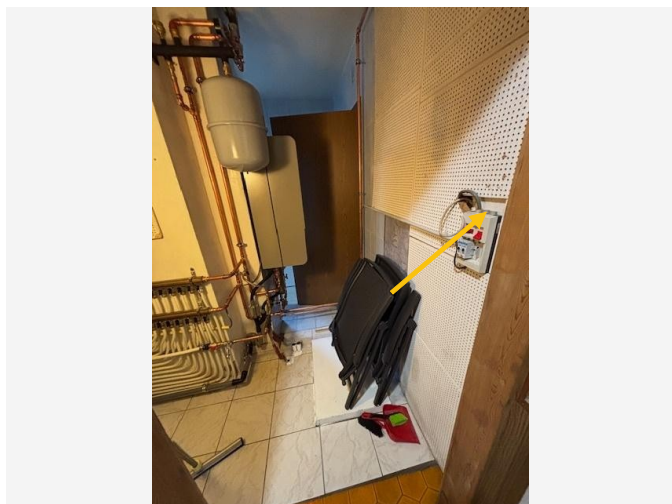
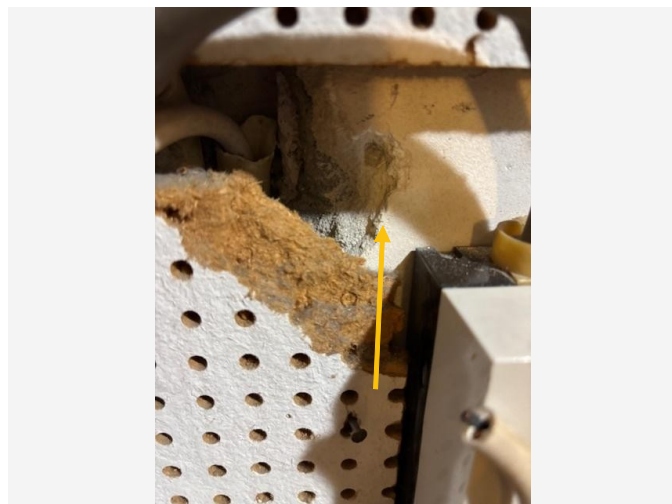
## Fiche 5: Pleisterwerk muren

Geen asbest

| # | Type | Referentie | Resultaat |
|---|---|---|---|
| 5.1 | Mengmonster | MM01 : pleister van de wanden | Geen asbest |

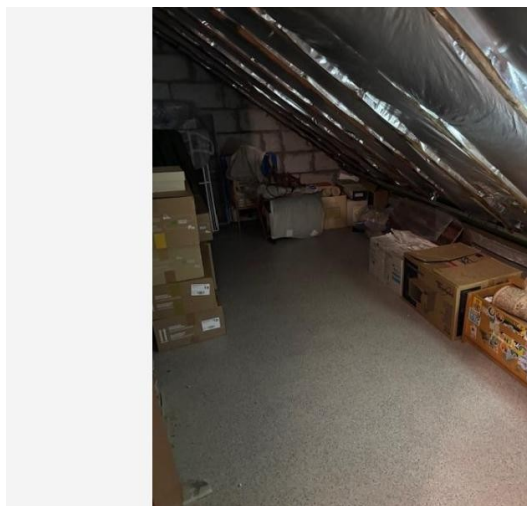
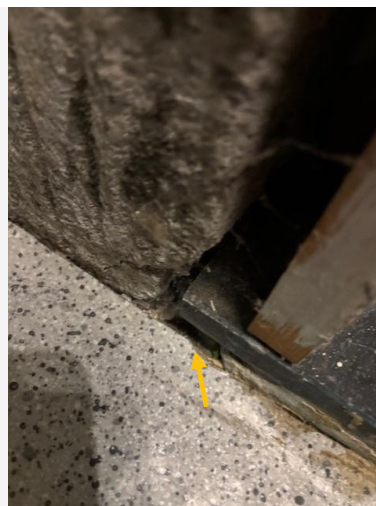
Geen asbest

| # | Type | Referentie | Resultaat |
|---|---|---|---|
| 6.1 | Puntmonster | mm04 | Geen asbest |

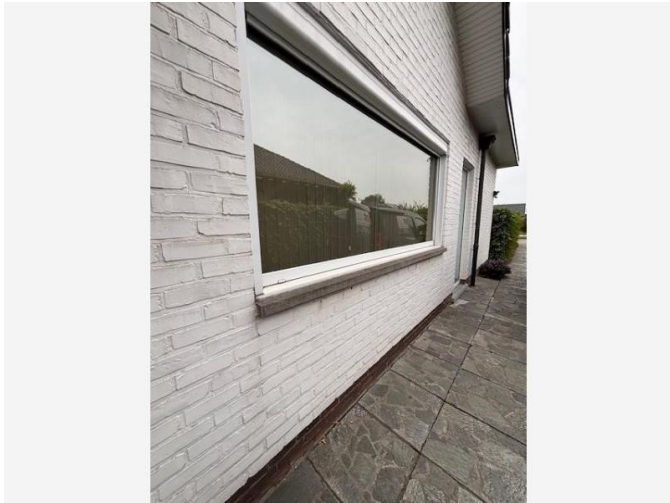
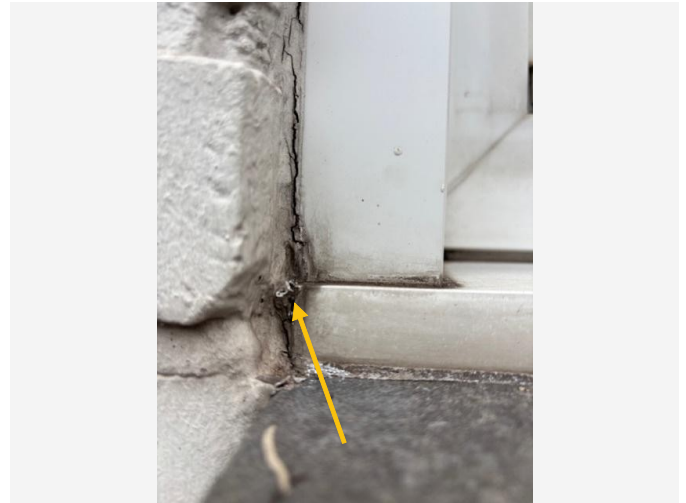
Geen asbest

| # | Type | Referentie | Resultaat |
|---|---|---|---|
| 7.1 | Mengmonster | mm05 : mastiek | Geen asbest |
