Asbestinventarisatetest

Klaverlaan 9, 9185 Lochristi

Attestnummer : 20260210-000198.000

Asbestveilig (maar niet asbestvrij)

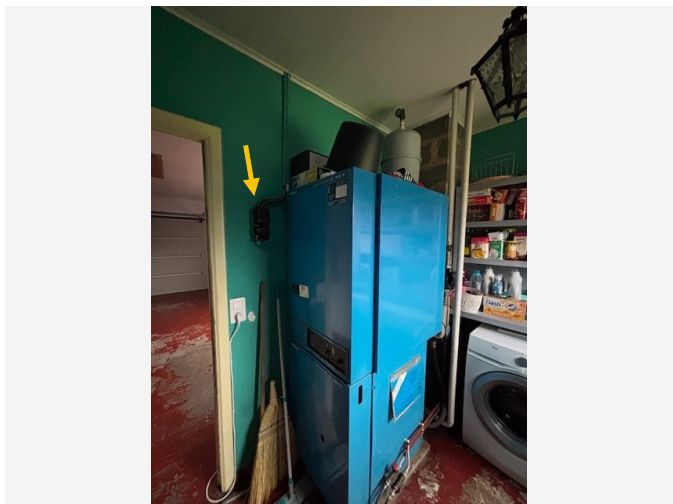
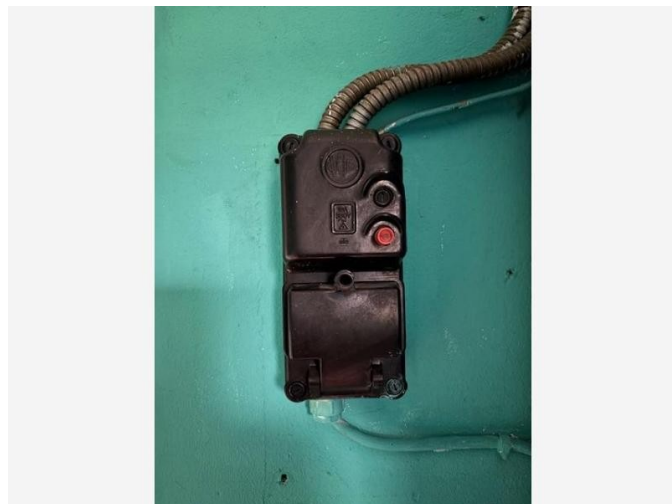
| Fiche 1: bakeliet schakelaar..... | 14 |

Het asbestmateriaal valt onder de mijlpaal van 2040.

| Eindbeoordeling materiaalrisico | Laag materiaalrisico en/of verlaagde kans op vezelvrijgave |

| Asbestsoort (vezeltype) | Crocidoliet aanwezig |
| Toestand van het materiaal | Onbeschadigd, niet verweerd |

| Beschrijving | bakeliet schakelaar |
| Identificatiemethode | <p>De asbestdeskundige beoordeelt het materiaal als asbestverdacht en dus asbesthoudend, en dit zonder monstername.</p> <p>Motivatie: De monstername brengt andere schade aan dan schade die inherent is aan de monstername.</p> |

- Zorg voor een veilig beheer. Vermijd het beschadigen van het asbestmateriaal. Controleer de toestand jaarlijks op wijzigingen.
- Voer bijkomende staalname(s) uit.

- Eenvoudige handelingen: mag via doe-het-zelf of door werknemer(s) met opleidingsattest eenvoudige handelingen
Raadpleeg de actuele wetgeving op de website van OVAM. Onder strikte voorwaarden is het eventueel toegestaan om deze toepassing zelf te verwijderen. Onderaan het attest kan u ook een tekst asbest beheren en verwijderen vinden.

- De asbest toepassing bevochtigen , niet breken en stofvorming vermijden , dubbel en luchtdicht verpakken in een stevige plastic folie en afvoeren naar het recyclagepark of een geregistreerde asbest verwerker.

Houd er rekening mee dat deze toepassingen vaak onder spanning staan. Het is daarom aan te raden om ook een elektricien te raadplegen, aangezien het werken aan of verwijderen van deze toepassingen specifieke technische kennis vereist.

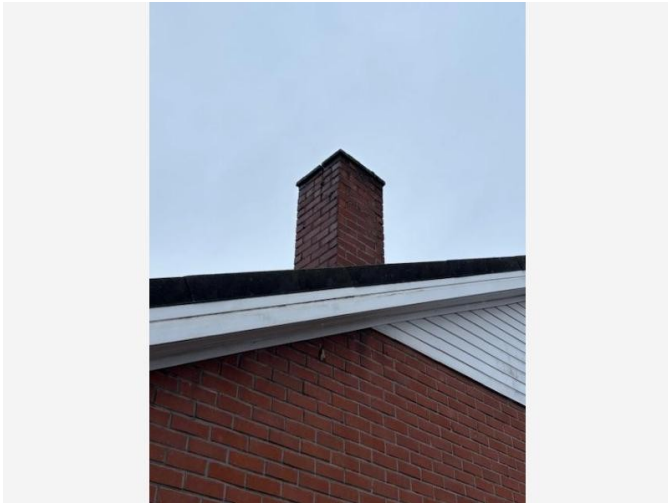
| Fiche 2: Schouw..... | 19 |

Tijdelijke beperking

Reden: Het te onderzoeken materiaal situeert zich hoger dan 3,50 m te rekenen vanaf een veilige ondergrond

Uitleg van de asbestdeskundige: De schouw bevat binnenin mogelijk een rookgaskanaal in asbestcement. Laat dit bij werken onderzoeken door een bevoegd technicus.

Aan de buitenzijde of binnenzijde niet waarneembaar of er een rookgaskanaal in de schouw zit.

Het dak is ook niet betreedbaar , bestaat uit metalen dakplaten.

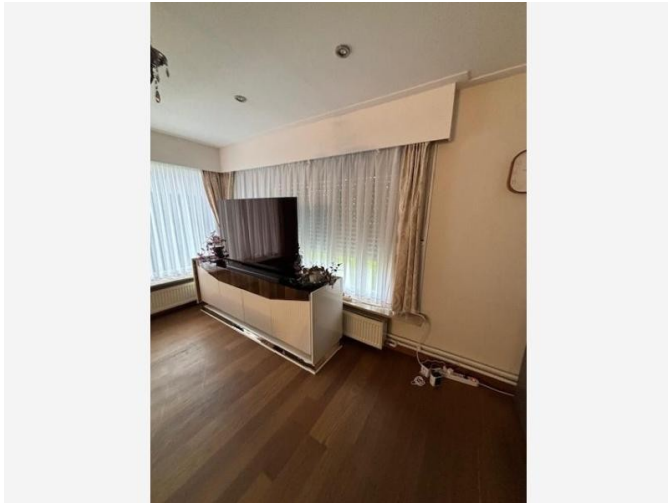
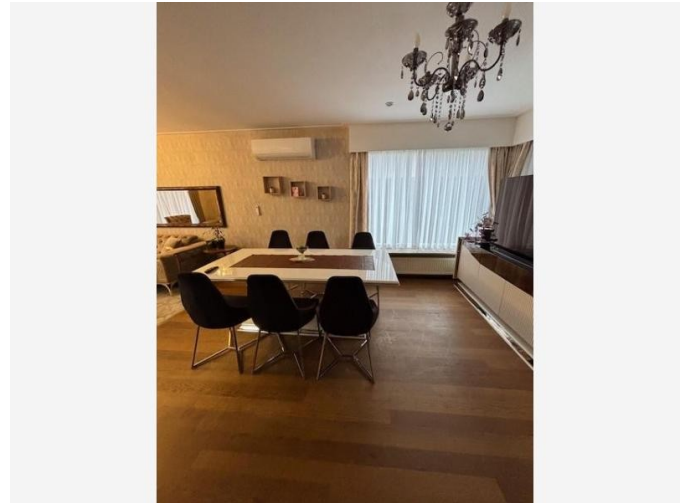
| Fiche 3: Muren met voorzetpanelen..... | 21 |

De muren zijn afgewerkt met niet-asbestverdachte voorzetpanelen. Controle en staalname van eventuele onderliggende materialen is enkel mogelijk mits uitbreiding naar een aanvullend destructief onderzoek.

Het betreft heir om een niet-destructief onderzoek.

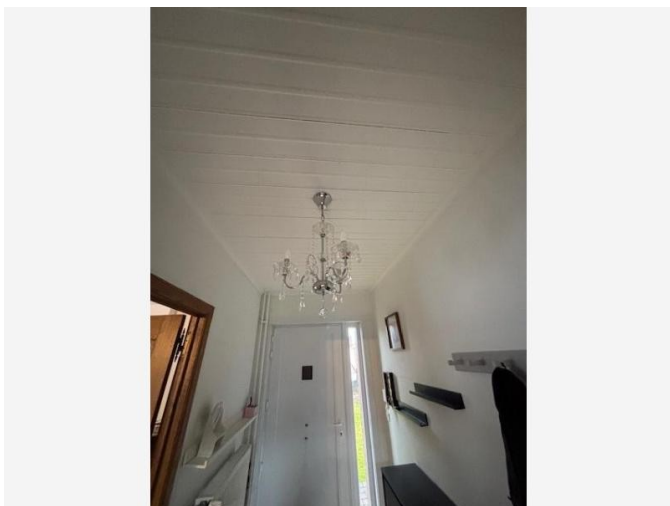
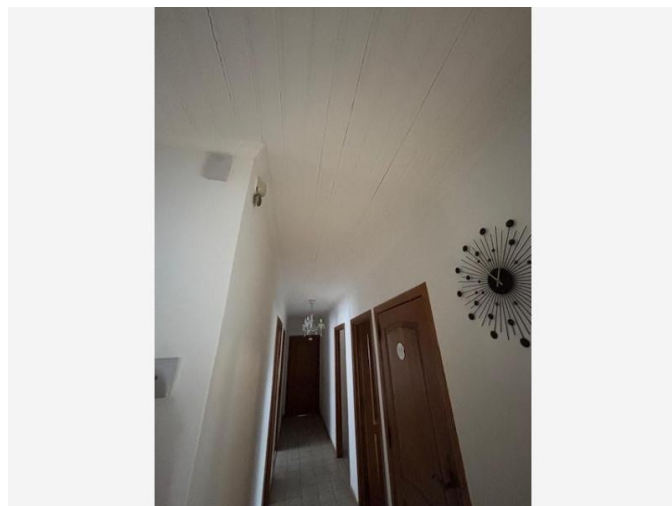
| Fiche 4: Plafonds met voorzetpanelen..... | 22 |

De plafonds zijn afgewerkt met niet-asbestverdachte voorzetpanelen (gyproc ,hout,...). Controle en staalname van eventuele onderliggende materialen is enkel mogelijk mits uitbreiding naar een aanvullend destructief onderzoek.

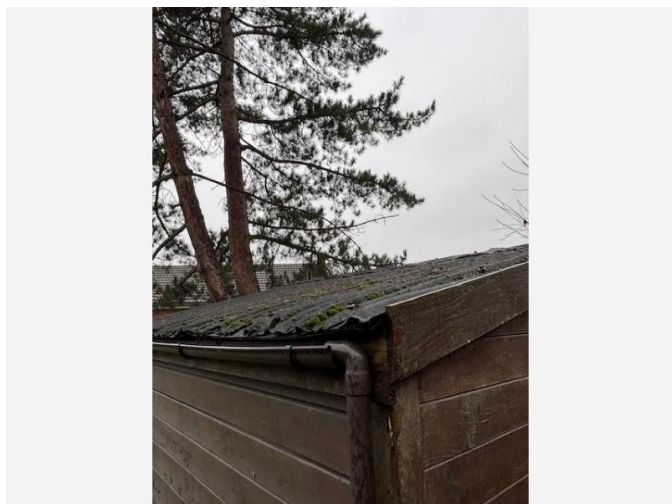
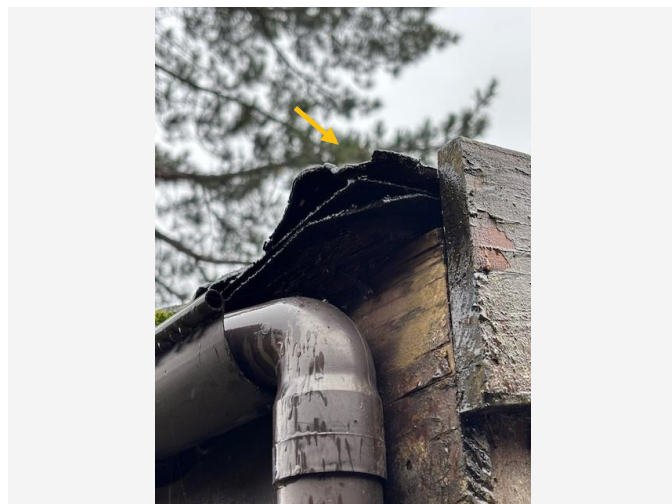
| Fiche 5: bitumen dakbedekking golfplaat..... | 24 |

Geen asbest

| # | Type | Referentie | Resultaat |
|---|---|---|---|
| 5.1 | Puntmonster | mm01 : dakbedekking bitumen | Geen asbest |

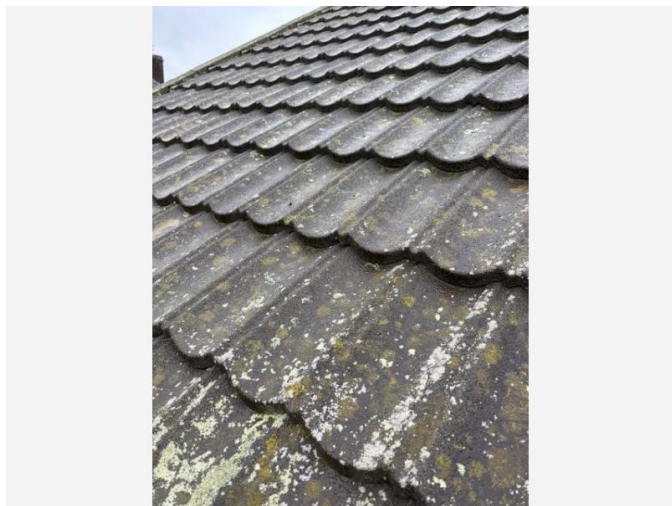
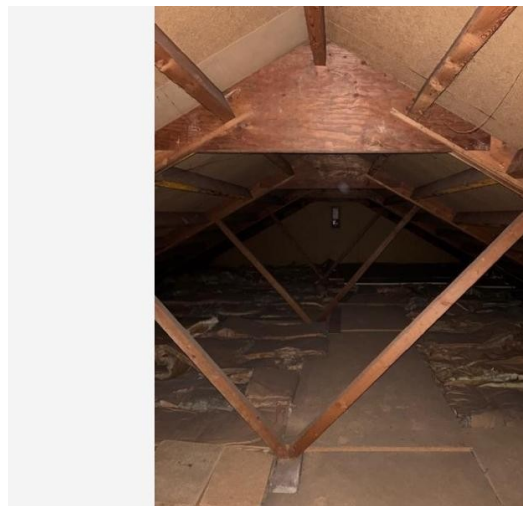
| Beschrijving | Notitie | Terug te vinden op plannen |
|--|---|---|
| Fiche 7: Onderdak (niet waarneembaar) | Het onderdak is van binnenuit niet bereikbaar (afgewerkt met houtvezelplaten). Langs buiten is het een metalen dakpannenmotief plaat.. Hierdoor is een eventueel asbestverdacht onderdak niet waarneembaar zonder uitbreiding naar een aanvullend destructief onderzoek. Laat dit controleren bij werken . | Plan 1.2: zolder |

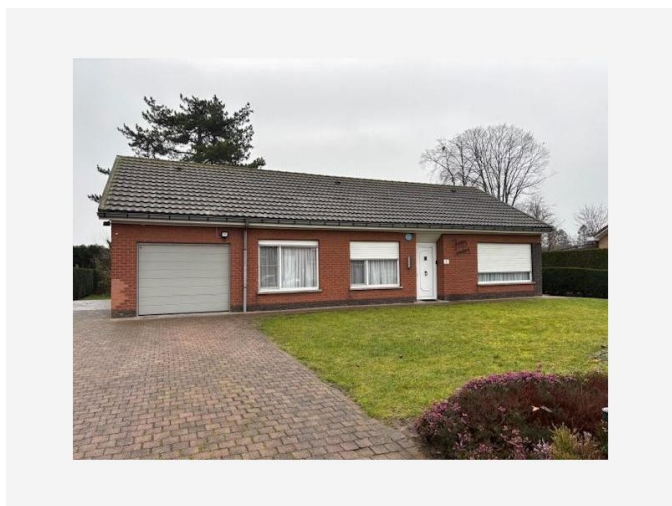
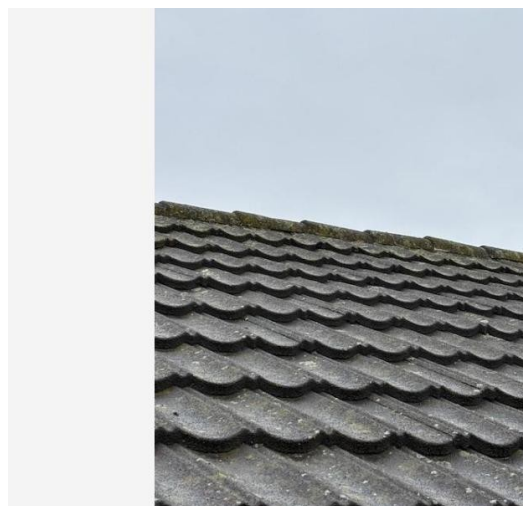
| Beschrijving | Notitie | Terug te vinden op plannen |
|--|---|---|
| Fiche 8: dakbedekking uit metalen dakpanplaten | De dakbedekking bestaat uit metalen dakpanplaten. | Plan 1.3: dak |

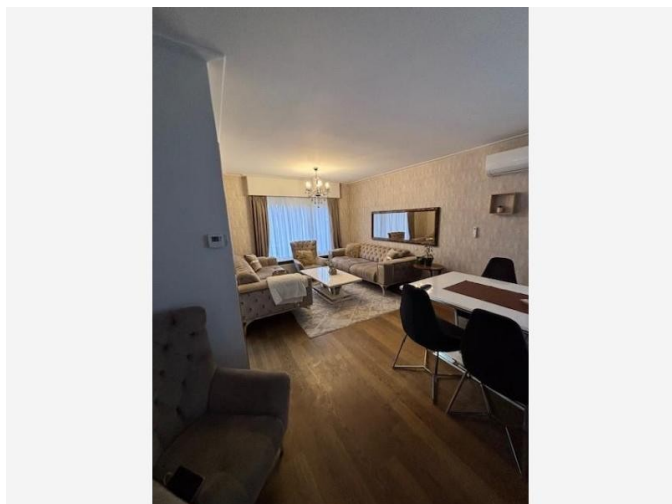
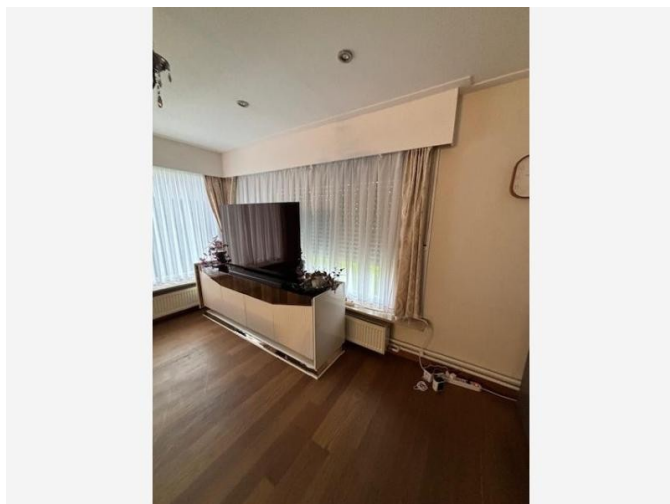
| Beschrijving | Notitie | Terug te vinden op plannen |
|--|---|---|
| Fiche 9: pleisterwerk (niet aanwezig) | <p>Aan alle wanden zitten voorzetpanelen in gyproc ,hout...</p> <p>Pleisterwerk niet waarneembaar ,niet inspecteerbaar en niet bemonsterbaar.</p> <p>Het gaat hier over een niet destructief onderzoek.</p> | - |

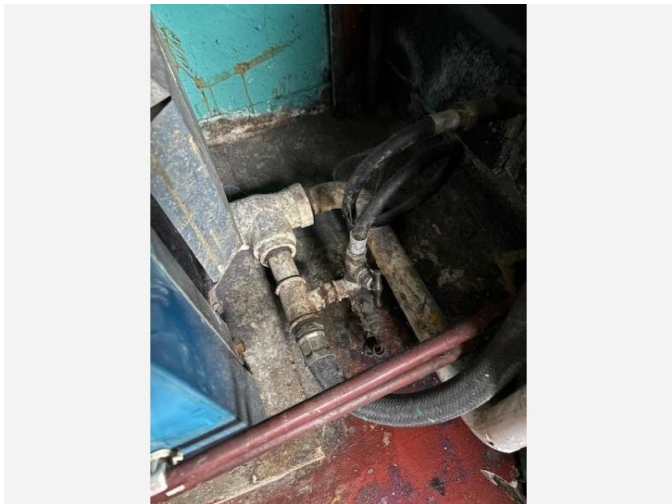
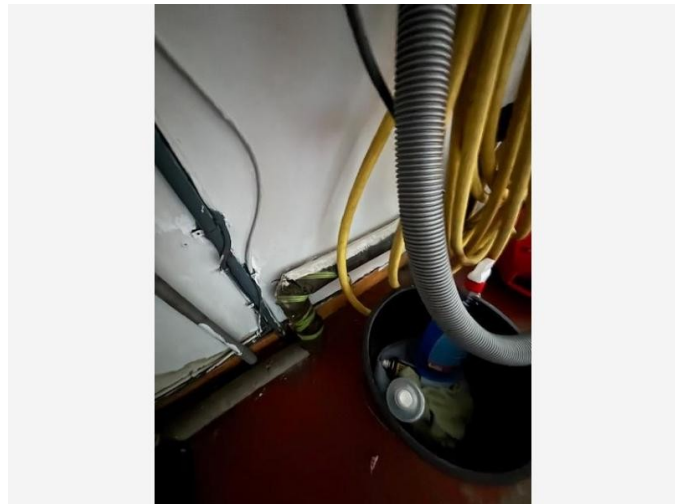
| Beschrijving | Notitie | Terug te vinden op plannen |
|--|---|---|
| Fiche 11: Leidingisolatie | <p>Er is geen waarneembare asbestverdachte leidingisolatie aanwezig.</p> <p>Rond sommige buizen zit een mousse als leidingisolatie.</p> <p>Deze mousse is niet asbest verdacht.</p> | - |

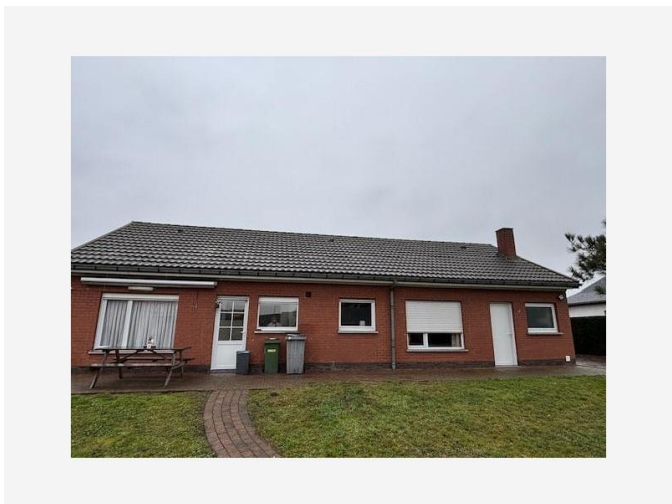
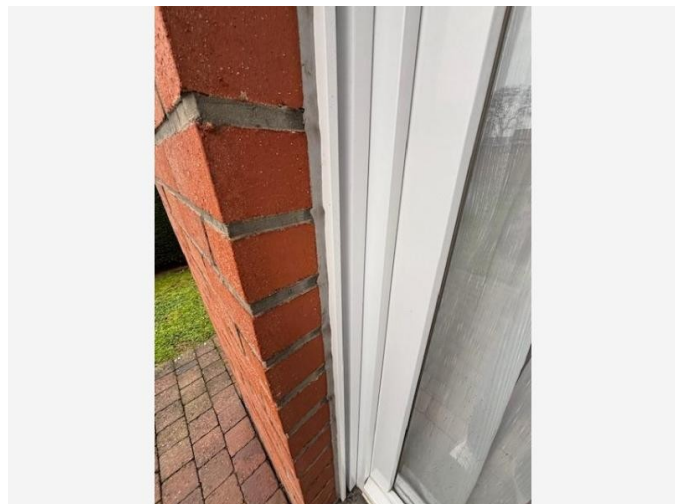
| Beschrijving | Notitie | Terug te vinden op plannen |
|--|---|---|
| Fiche 12: Mastiek (niet aanwezig) | <p>Er is geen asbestverdachte mastiek aanwezig.</p> | - |
