Asbestinventarisatetest

Oostdonkstraat 2, 9042 Gent

Attestnummer : 20260514-000018.000

Uitgegeven op : 14.05.2026

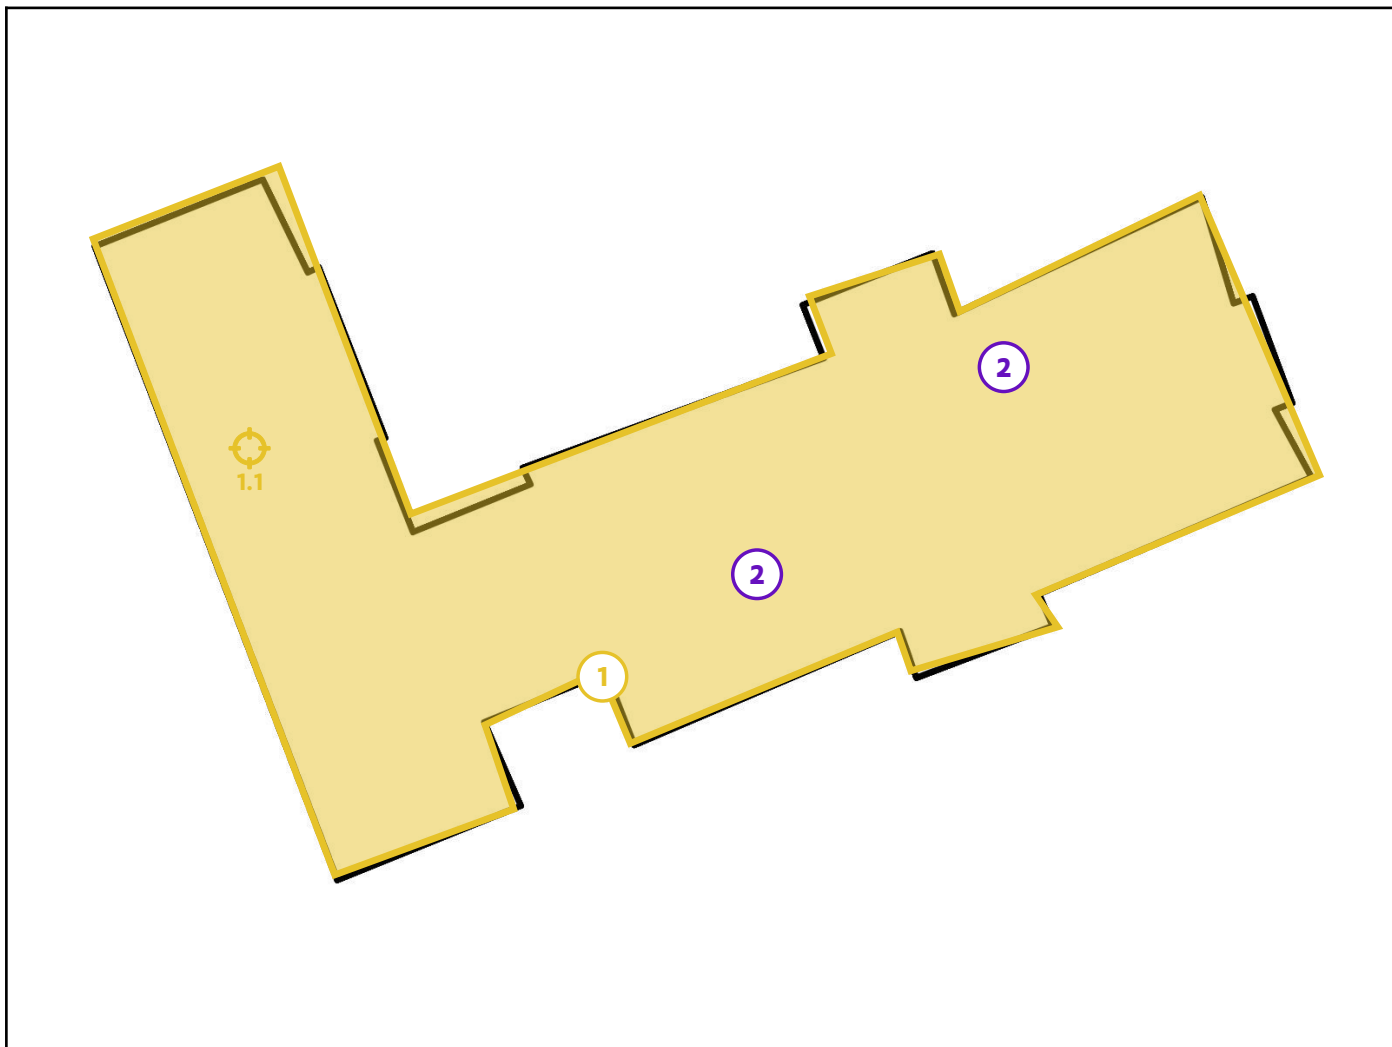
Plan 1.9: dak

Beschrijving	Type	Actie
1. Onderdak type menuiserie	Asbestmateriaal	Zorgvuldig beheren
1.1 Code: mm03 : menuiserie onderdak woning	Puntmonster	-
2. Schoorsteen rookgaskanaal - beoordeling	Beperking	-

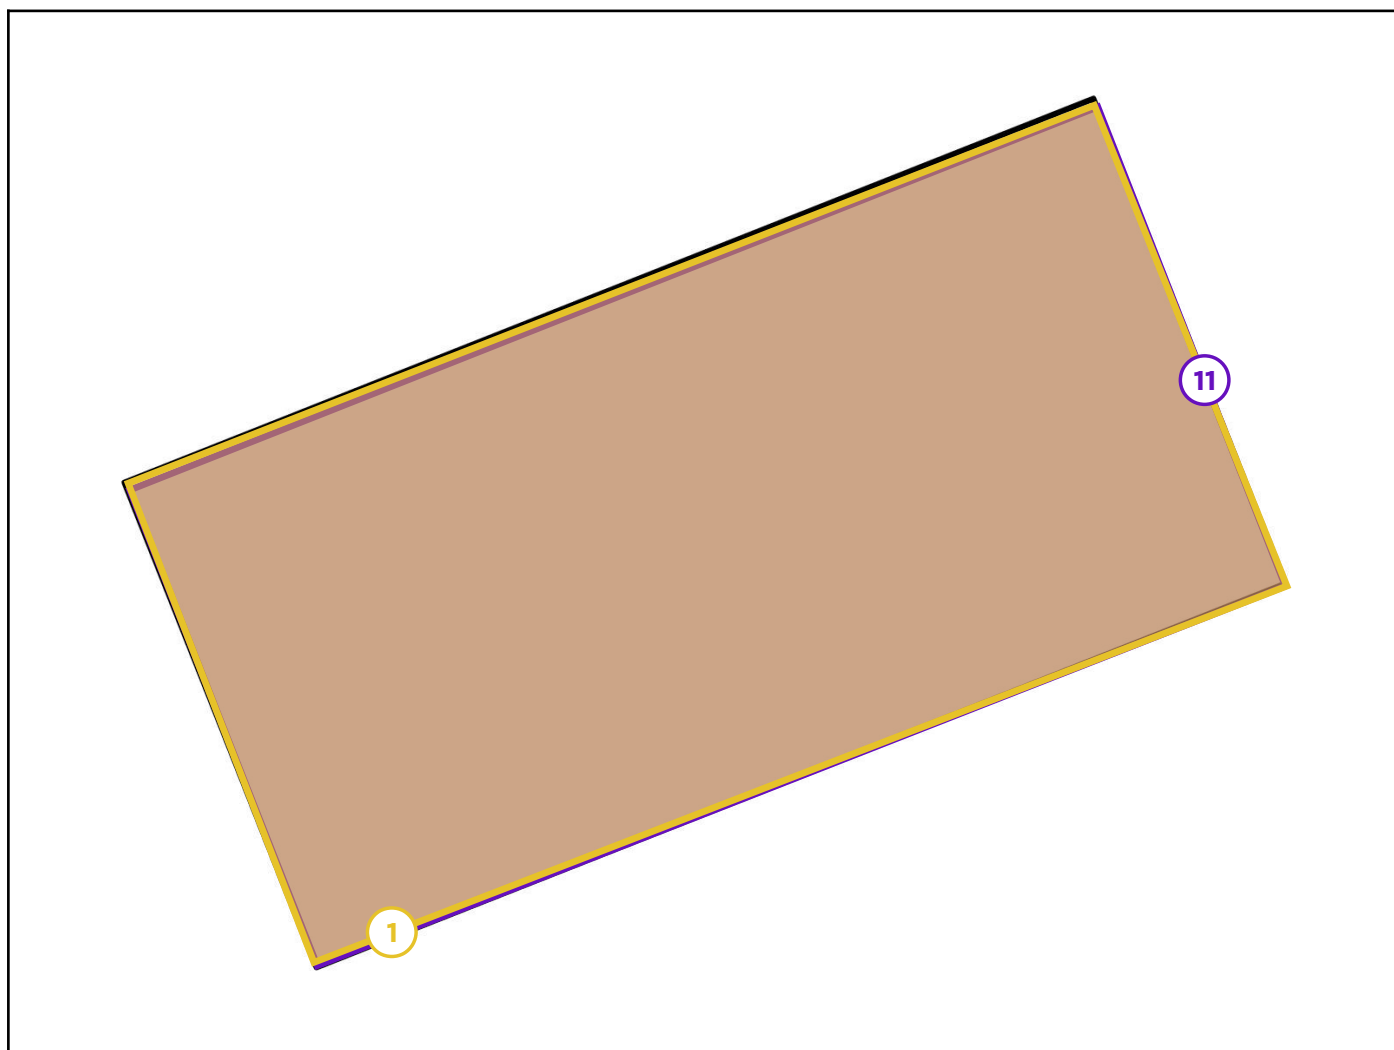
Plan 2.1: Afdak

Beschrijving	Type	Actie
1. Onderdak type menuiserite	Asbestmateriaal	Zorgvuldig beheren
11. Dakbedekking in dakpannen (niet verdacht)	Overige ruimte of materiaal	-

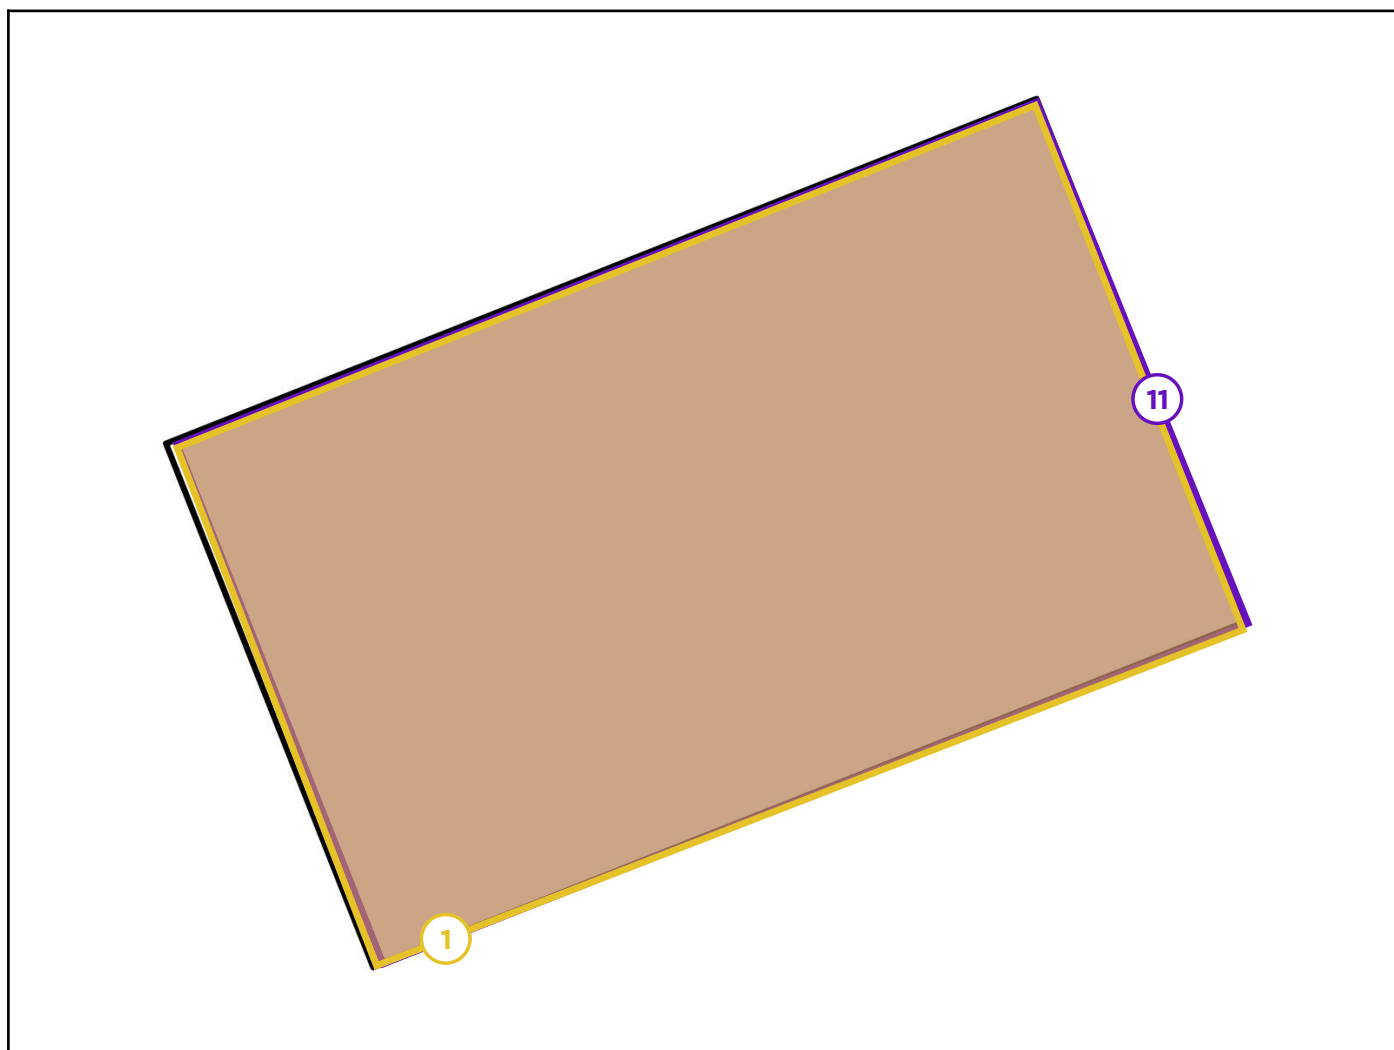
Plan 3.1: stal dak

Beschrijving	Type	Actie
1. Onderdak type menuiserite	Asbestmateriaal	Zorgvuldig beheren
11. Dakbedekking in dakpannen (niet verdacht)	Overige ruimte of materiaal	-

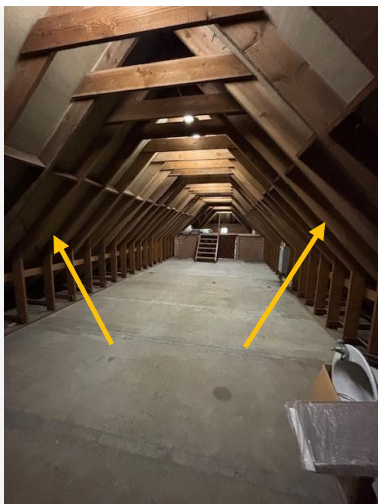
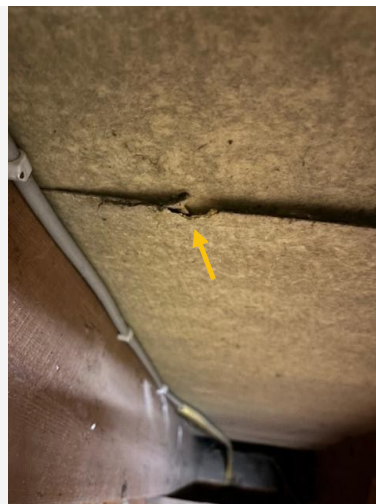
Het asbestmateriaal valt onder de mijlpaal van 2040.

Eindbeoordeling materiaalrisico	Laag materiaalrisico en/of verlaagde kans op vezelvrijgave
---------------------------------	--

Gebondenheid	Categorie 1: hechtgebonden in oorsprong
Asbestsoort (vezeltype)	Alleen chrysotiel aanwezig
Asbestconcentratie	Laag (< 50%)
Afschermingsgraad van het gehele materiaal	Geheel of deels vrij aan de binnenlucht, maar geen contact met binnenluchtstromen
Toestand van het materiaal	Licht beschadigd, licht verweerd. Intacte calciumsilicaatplaat of materiaal met categorie 3-gebondenheid

#	Type	Referentie	Resultaat
1.1	Puntmonster	mm03 : menuiserie onderdak woning	Chrysotiel

Beschrijving	Onderdak type menuiserite
Omgeving	Grenst aan binnen- en buitenlucht
Primaire drager	Schuin dak
Asbestmateriaal	Plaat, paneel, tablet - Type Menuiserite
Bindmiddel van asbestmateriaal	Cement
Gebondenheid op basis van bindmiddel	Hecht
Hoeveelheid (oppervlakte - dikte - aantal)	<ul style="list-style-type: none">• 600,00 m² - 0,35 cm - 1 stuk
Totaal volume	2,10 m ³
Eenvoudig bereikbaar	Nee <ul style="list-style-type: none">• Het asbestmateriaal is bedekt (uitgezonderd laag verf, coating, behang, kunststof, textiel) en het wegnemen van het bedekkende materiaal kan niet zonder het bedekkende materiaal te beschadigen.
Bevestigingswijze	<ul style="list-style-type: none">• Onbekend
Identificatiemethode	Een monstername door de asbestdeskundige met laboanalyse door een asbestlabo.
Destructieve handeling voor identificatie	Nee
Opmerking	<p>Deze oppervlakte, volumes en gewichten zijn niet gemeten, maar geschat op basis van een benadering van de aanwezige onderdakplaten (de opgegeven hoeveelheden mogen niet gebruikt worden als maatstaf voor heffingen).</p> <p>Er werd een staal genomen via de zolder.</p> <p>Er werd een staal genomen vanop de zolder.</p>

- Zorg voor een veilig beheer. Vermijd het beschadigen van het asbestmateriaal. Controleer de toestand jaarlijks op wijzigingen.

- Eenvoudige handelingen: mag via doe-het-zelf of door werknemer(s) met opleidingsattest eenvoudige handelingen
Raadpleeg de actuele wetgeving op de website van OVAM. Onder strikte voorwaarden is het eventueel toegestaan om deze toepassing zelf te verwijderen. Onderaan het attest kan u ook een tekst asbest beheren en verwijderen vinden.

- De asbest toepassing bevochtigen , niet breken en stofvorming vermijden , dubbel en luchtdicht verpakken in een stevige plastic folie en afvoeren naar het recyclagepark of een geregistreerde asbest verwerker.

Als deskundige adviseer ik om dit door een aannemer te laten doen met het opleidingsattest eenvoudige handelingen.

Dit door de moeilijkheidsgraad en groote van het dak.

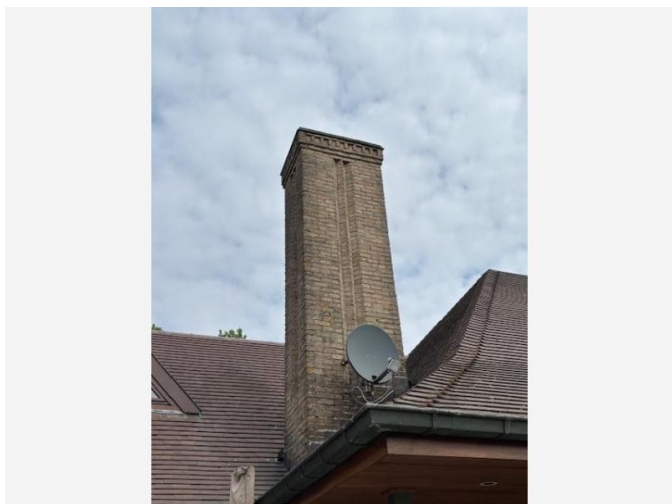
Situeringfoto

Tijdelijke beperking

Reden: Het te onderzoeken materiaal situeert zich hoger dan 3,50 m te rekenen vanaf een veilige ondergrond

Uitleg van de asbestdeskundige: Het rookgaskanaal is niet beoordeeld. Aan de binnenzijde is de kachel aangesloten. Aan de buitenzijde is het hoger dan 3,5 meter om de schoorsteen te inspecteren. Het is niet zichtbaar of er een asbestverdacht rookgaskanaal aanwezig is in de schoorsteen. Conform ons inspectieprotocol mogen wij een beperking inroepen voor hoogtes hoger dan 3,5 m. Indien men dit wil laten onderzoeken, dient er een nieuwe afspraak gemaakt te worden en moet er een hoogtewerker voorzien worden, evenals iemand die bevoegd is om deze te bedienen en eventueel een techniek die de al dan niet aanwezige schouwwhoed kan afnemen en weer terugplaatsen.

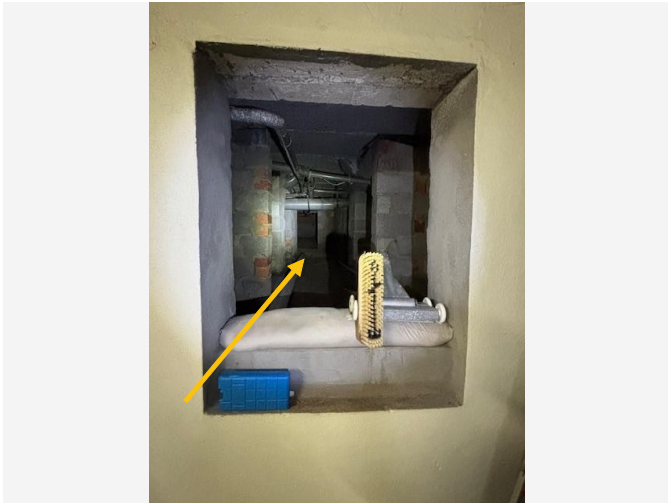
Situeringfoto

Tijdelijke beperking

Reden: Het onderzoek kan niet uitgevoerd worden binnen de bepalingen van de Welzijnswet

Uitleg van de asbestdeskundige: Er bevindt zich een kruipkelder in de garage.

Deze is lager dan 1.00m dit valt buiten de inspanningsverplichtingen van de ADI. Deze werd dan ook niet opgenomen in het attest, en mag niet gebruikt worden. Let goed op op asbestverdachte toepassingen zoals cementbuizen, ventilatie buizen uit cement, pakkingen,

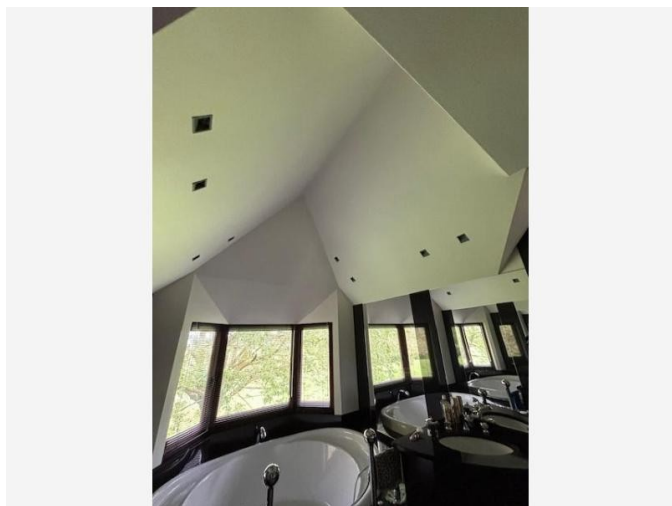
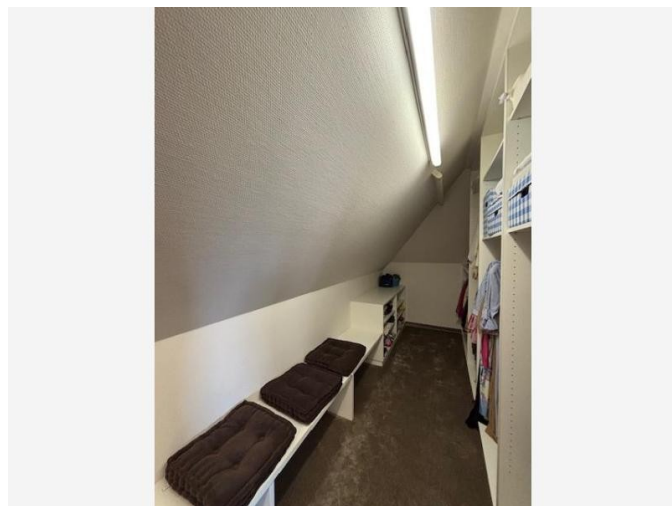
Informatie over een niet-asbestverdacht materiaal

Spanplafonds en gyproc plafonds

Basis voor advies	De asbestdeskundige beoordeelt het materiaal als niet-asbestverdacht.
Primaire drager	Plafond

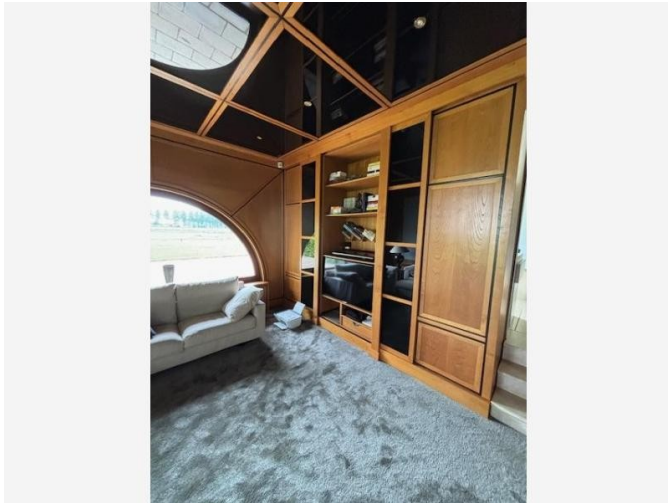
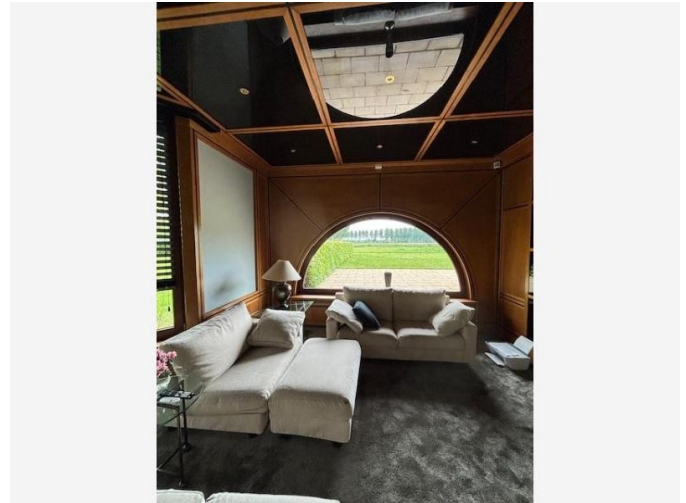
Het tapijt is volledig verlijmd , geen losse stukken opgemerkt.

Dus geen staalname mogelijk van de lijm zonder schade te aan te richten aan het tapijt.

Bij verwijdering is het aan te raden om de lijm te laten testen.

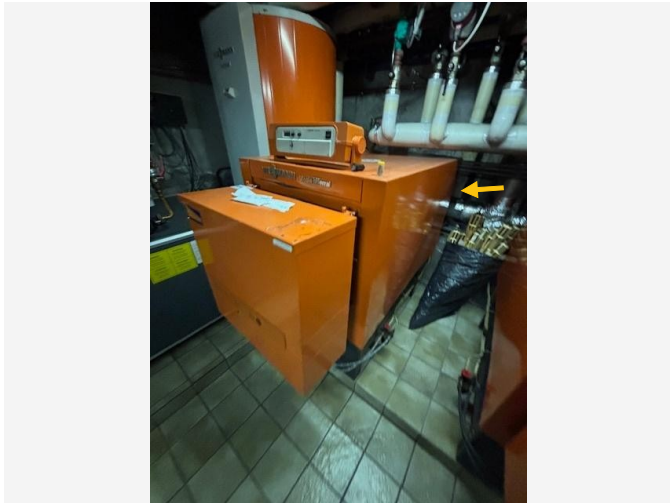
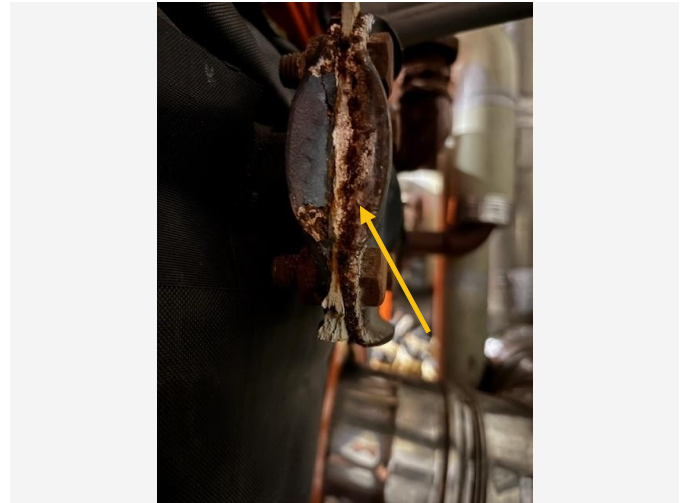
Fiche 6: pakking aan de ketel in de kelder

Geen asbest

#	Type	Referentie	Resultaat
6.1	Puntmonster	mm04 : pakking aan de ketel	Geen asbest

Beschrijving	pakking aan de ketel in de kelder
Omgeving	Binnen
Primaire drager	HVAC infrastructuur en uitrusting
Bindmiddel van materiaal	Karton - papier - viltachtig
Gebondenheid op basis van bindmiddel	Niet-hechtgebonden
Hoeveelheid (gewicht - aantal)	<ul style="list-style-type: none">• 0,39 kg - 1 stuk
Totaal gewicht	0,39 kg
Identificatiemethode	Een monstername door de asbestdeskundige met laboanalyse door een asbestlabo.
Destructieve handeling voor identificatie	Nee
Opmerking	Het gewicht is slechts een raming.

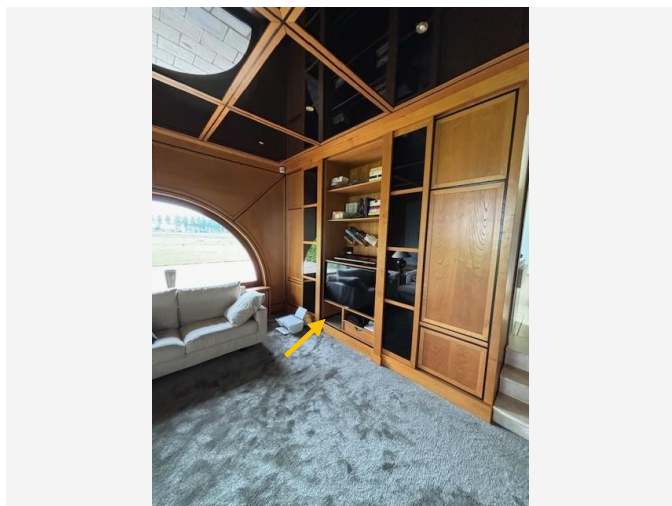
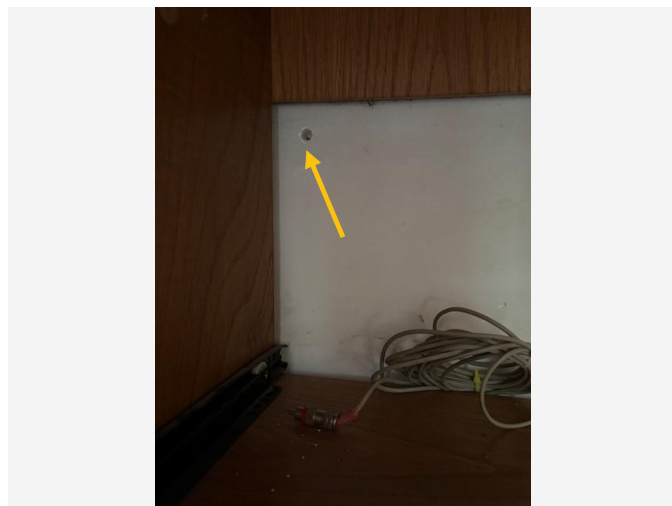
Geen asbest

#	Type	Referentie	Resultaat
7.1	Mengmonster	mm01 : pleister wanden	Geen asbest

Beschrijving	Pleisterwerk muren
Omgeving	Binnen
Primaire drager	Binnenwand
Bindmiddel van materiaal	Gips - kalk
Gebondenheid op basis van bindmiddel	Niet-hechtgebonden
Hoeveelheid (oppervlakte - dikte - aantal)	• 175,00 m ² - 0,50 cm - 1 stuk
Totaal volume	0,875 m ³
Identificatiemethode	Een monstername door de asbestdeskundige met laboanalyse door een asbestlabo.
Destructieve handeling voor identificatie	Nee
Opmerking	Er werd een mengstaal genomen van in de keuken , leefruimte , traphal en stookruimte(kelder muur).

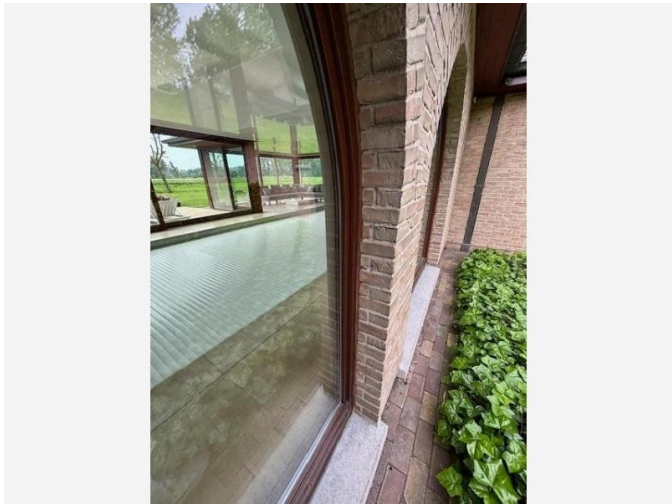
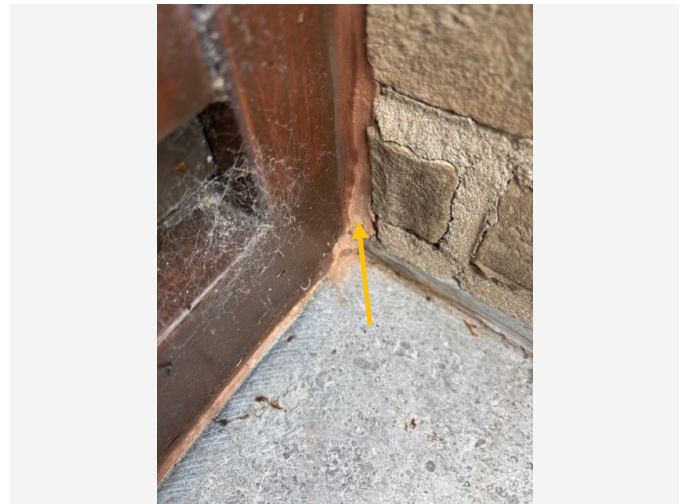
Fiche 8: mastiek aan de buitenkant tussen raamkozijn en muur

Geen asbest

#	Type	Referentie	Resultaat
8.1	Mengmonster	mm05 : mastiek	Geen asbest

Beschrijving	mastiek aan de buitenkant tussen raamkozijn en muur
Omgeving	Buiten
Primaire drager	Wandopening verticaal (raam, deur, ...)
Bindmiddel van materiaal	Kitten, mastiek, pasta
Gebondenheid op basis van bindmiddel	Hecht
Hoeveelheid (lengte - aantal)	<ul style="list-style-type: none">• 35,00 m - 1 stuk
Totale lengte	35,00 m
Identificatiemethode	Een monstername door de asbestdeskundige met laboanalyse door een asbestlabo.
Destructieve handeling voor identificatie	Nee
Opmerking	Er werd een mengstaal genomen.

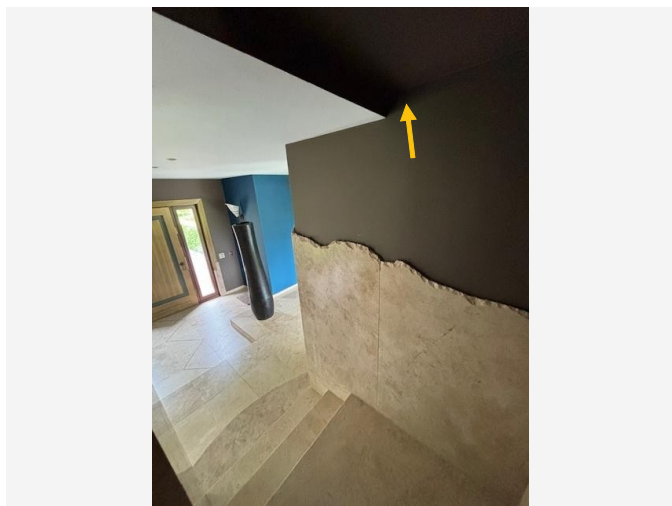
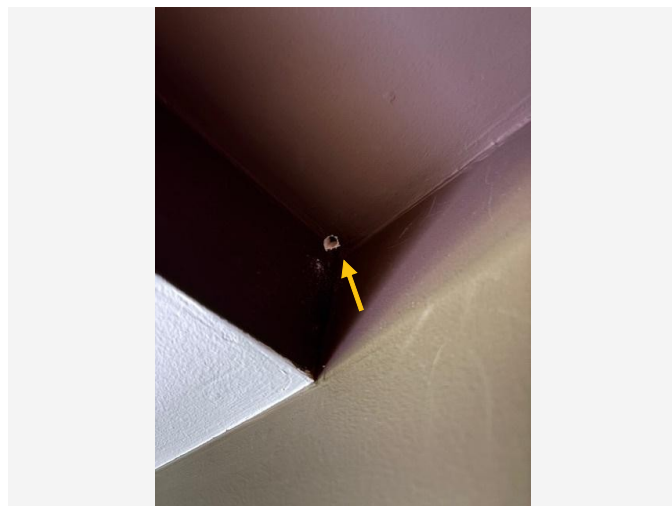
Fiche 9: Pleisterwerk plafonds

Geen asbest

#	Type	Referentie	Resultaat
9.1	Mengmonster	mm02 : plafond pleister	Geen asbest

Beschrijving	Pleisterwerk plafonds
Omgeving	Binnen
Primaire drager	Plafond
Bindmiddel van materiaal	Gips - kalk
Gebondenheid op basis van bindmiddel	Niet-hechtgebonden
Hoeveelheid (oppervlakte - dikte - aantal)	• 50,00 m ² - 0,48 cm - 1 stuk
Totaal volume	0,24 m ³
Identificatiemethode	Een monstername door de asbestdeskundige met laboanalyse door een asbestlabo.
Destructieve handeling voor identificatie	Nee
Opmerking	Er werd een staal genomen van in de berging en traphal. stookruimte en natte ruimte geen pleister maar voorzetpanelen.

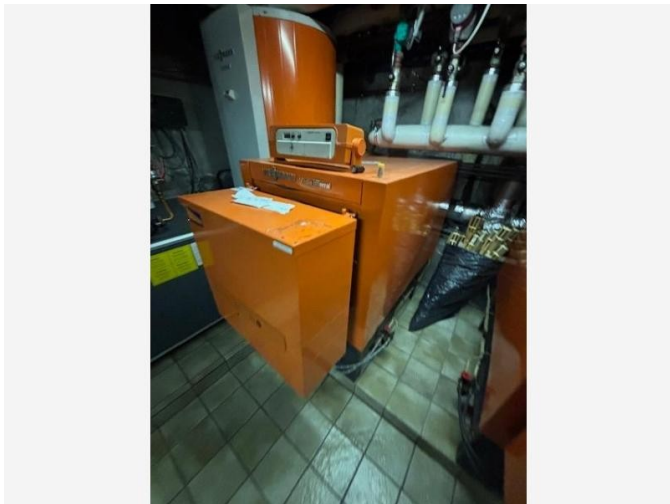
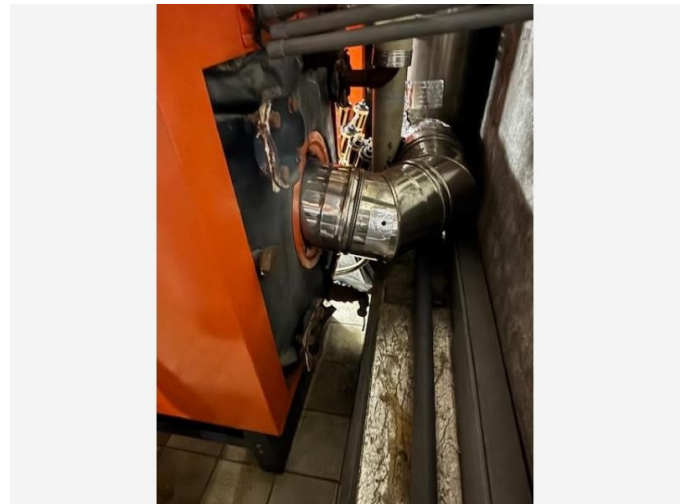
Beschrijving	Notitie	Terug te vinden op plannen
Fiche 10: Leidingisolatie (niet asbestverdacht)	De leidingisolatie bevat geen waarneembare asbestverdachte materialen.	Plan 1.2: kelder plan 1.2
Fiche 11: Dakbedekking in dakpannen (niet verdacht)	De dakbedekking is niet-asbestverdacht.	Plan 1.10: dak plan 1.2 Plan 2.1: Afdak Plan 3.1: stal dak
