# Asbestinventarisatetest

Dennenlaan 11, 9185 Lochristi

Attestnummer : 20260602-000071.000

Uitgegeven op : 02.06.2026

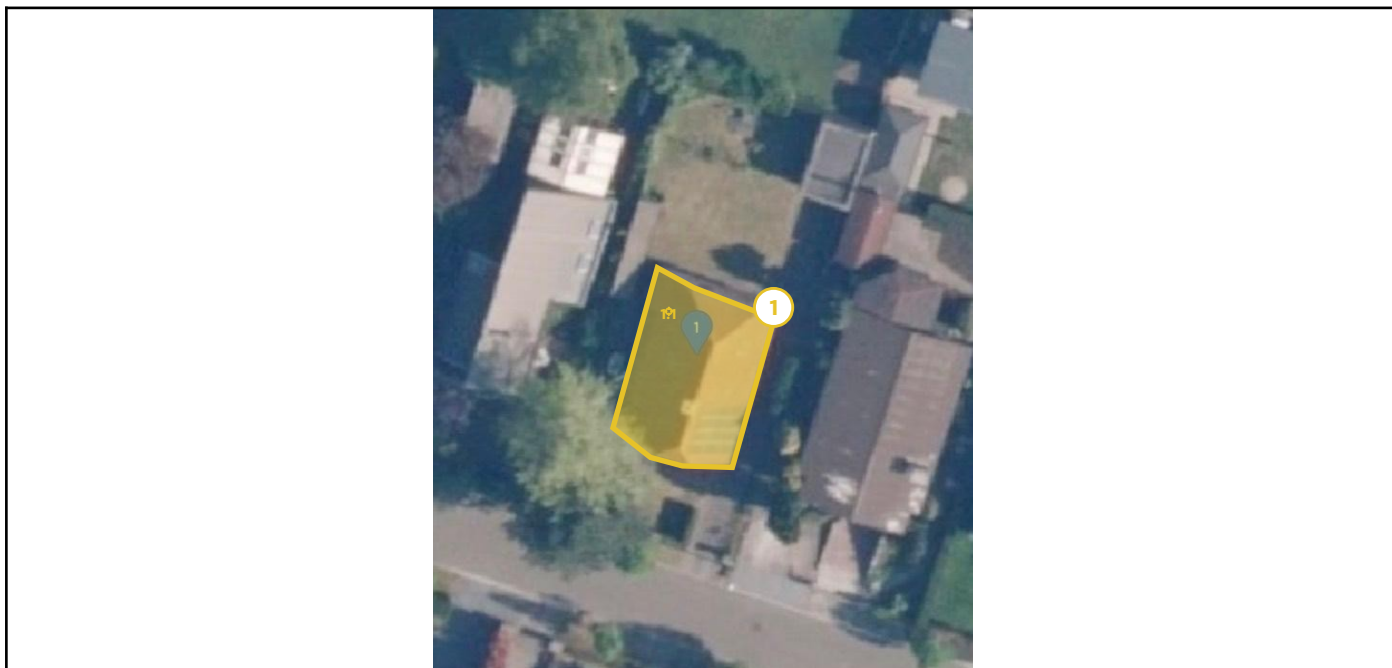
## Plan 1.11: Dak

Beschrijving	Type	Actie
1. Onderdak cementplaat	Asbestmateriaal	Zorgvuldig beheren
1.1 Code: M01	Puntmonster	-

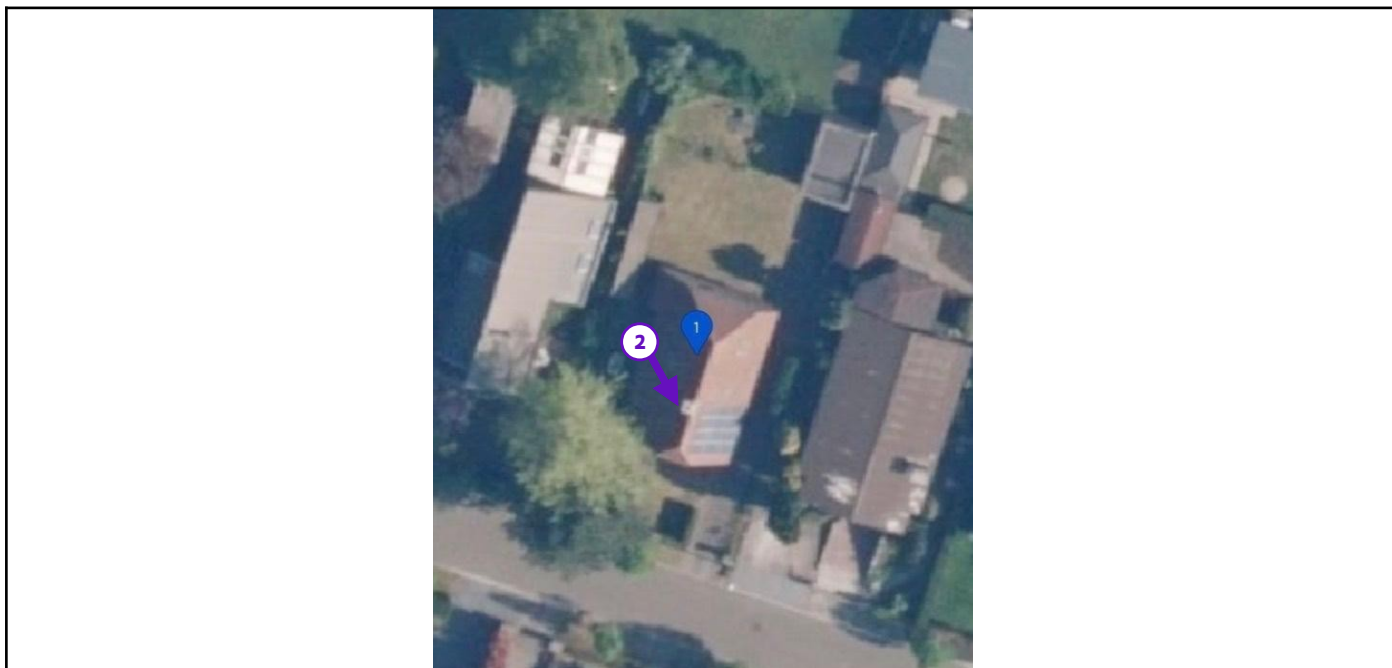
## Plan 1.12: Dak

Beschrijving	Type	Actie
2. Binnenzijde en bovenzijde van de schouw	Beperking	-

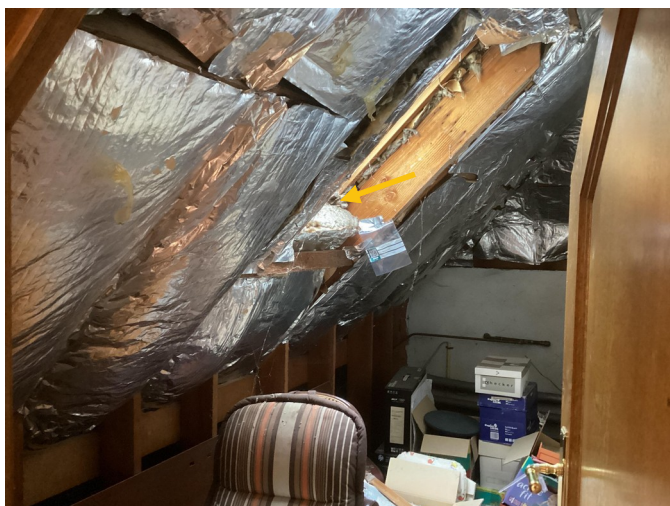
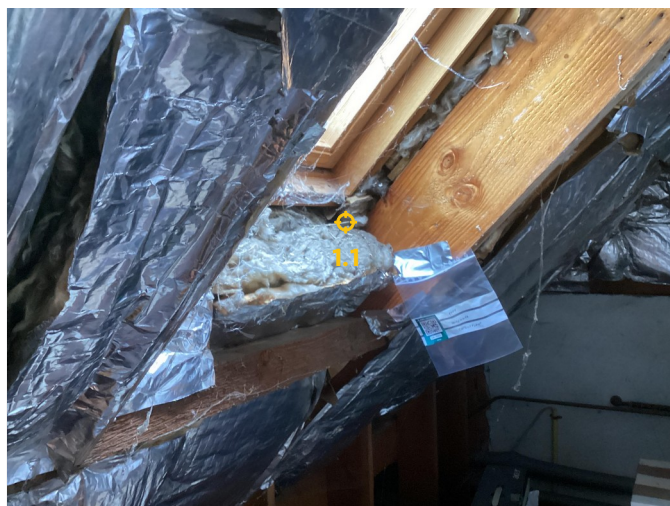
Overzichtsfoto

Detailfoto

Het asbestmateriaal valt onder de mijlpaal van 2040.

Zorgvuldig beheren

Eindbeoordeling materiaalrisico	Zeer laag materiaalrisico en/of zeer lage kans op vezelvrijgave
---------------------------------	---

#	Type	Referentie	Resultaat
1.1	Puntmonster	M01	Chrysotiel

<b>Beschrijving</b>	Onderdak cementplaat
<b>Omgeving</b>	Grenst aan binnen- en buitenlucht
<b>Primaire drager</b>	Schuin dak
<b>Asbestmateriaal</b>	Plaat, paneel, tablet - Type Menuiserite
<b>Bindmiddel van asbestmateriaal</b>	Cement
<b>Gebondenheid op basis van bindmiddel</b>	Hecht
<b>Hoeveelheid (oppervlakte - dikte - aantal)</b>	<ul style="list-style-type: none"><li>• 125,00 m<sup>2</sup> - 0,30 cm - 1 stuk</li></ul>
<b>Totaal volume</b>	0,375 m <sup>3</sup>
<b>Eenvoudig bereikbaar</b>	Nee <ul style="list-style-type: none"><li>• Het asbestmateriaal is bedekt (uitgezonderd laag verf, coating, behang, kunststof, textiel) en het wegnemen van het bedekkende materiaal kan niet zonder het bedekkende materiaal te beschadigen.</li></ul>
<b>Bevestigingswijze</b>	<ul style="list-style-type: none"><li>• Genageld, geniet</li></ul>
<b>Identificatiemethode</b>	Een monstername door de asbestdeskundige met laboanalyse door een asbestlabo.

- Zorg voor een veilig beheer en verwijder dit asbestmateriaal wanneer het bij werken eenvoudig bereikbaar wordt. Controleer de toestand jaarlijks op wijzigingen.

- De toepassingen dienen in zijn geheel, zonder te breken en zonder stofvorming, verdere vergruizing verwijderd te worden. Gebruik hiervoor een vernevelaar of fixeermiddel om het asbestmateriaal eerst te fixeren.

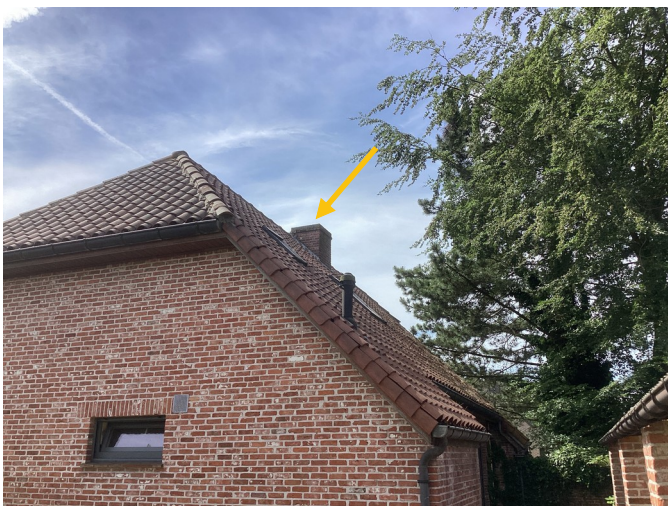
**Reden:** Het te onderzoeken materiaal situeert zich hoger dan 3,50 m te rekenen vanaf een veilige ondergrond

**Uitleg van de asbestdeskundige:** De binnenzijde van de schouw kon niet geïnspecteerd worden. Ook van buitenaf was inspectie onmogelijk omwille van de hoogte (hoger dan 3.5m). Asbestverdachte toepassingen kunnen aanwezig zijn. Dit betreft een beperking op middellange termijn.

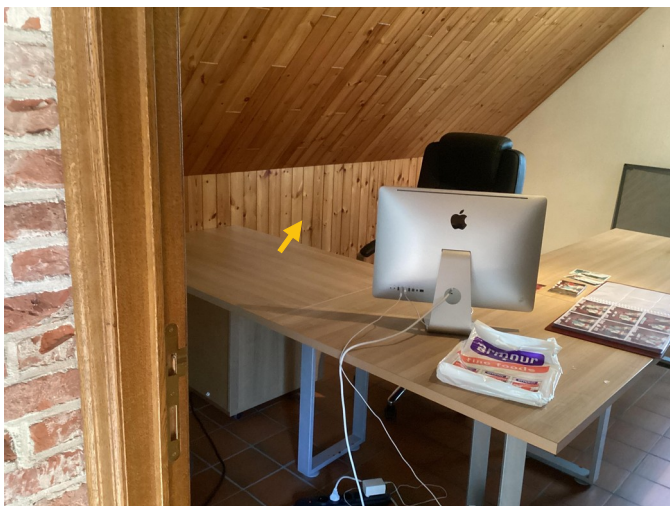
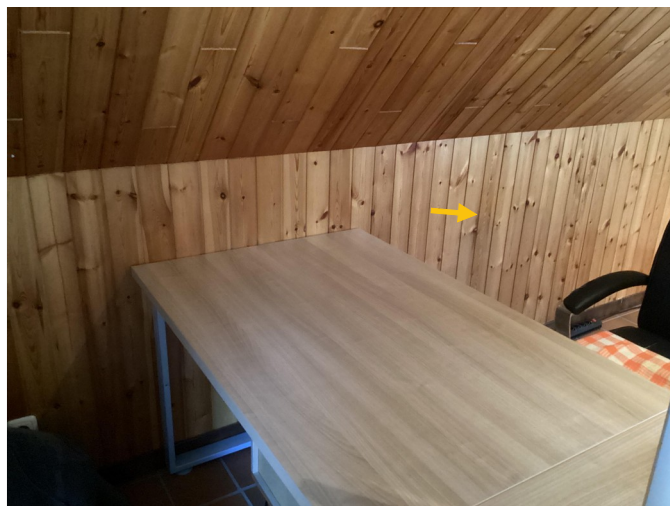
De valse wand(en)/voorzetswand(en) bestaan uit niet-asbestverdachte houtplaten . Zonder destructie is het niet mogelijk om na te gaan of er asbestverdachte materialen aanwezig zijn achter de houtplaten.

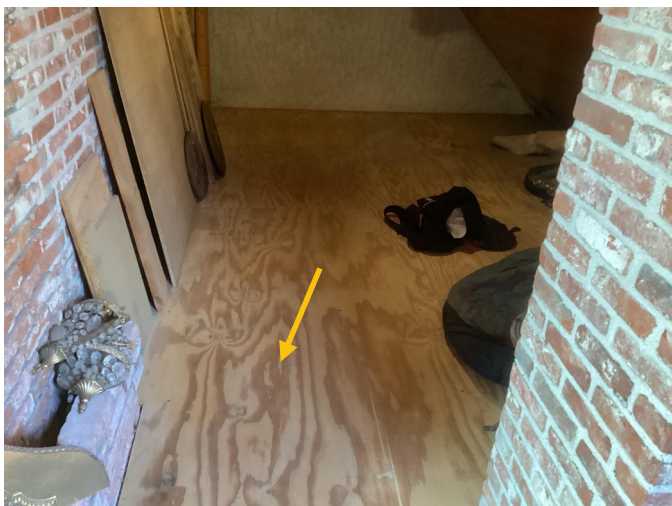
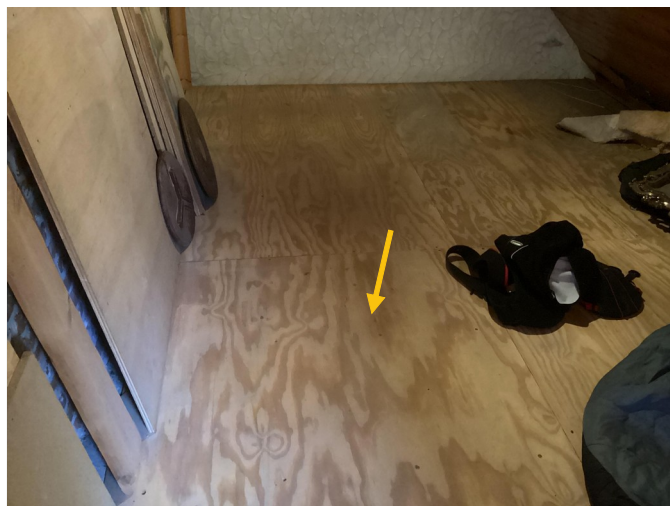
De aanwezige vloerbekleding is niet asbestverdacht. De onderliggende laag was echter niet inspecteerbaar zonder destructie tijdens de inspectie. Mogelijk is de onderliggende laag asbestverdacht.

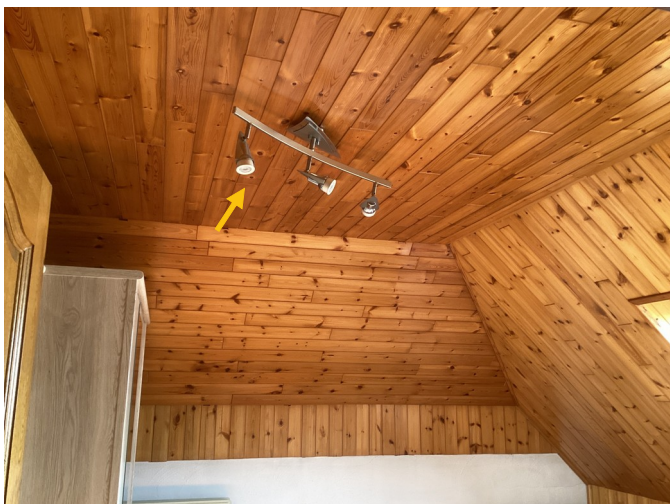
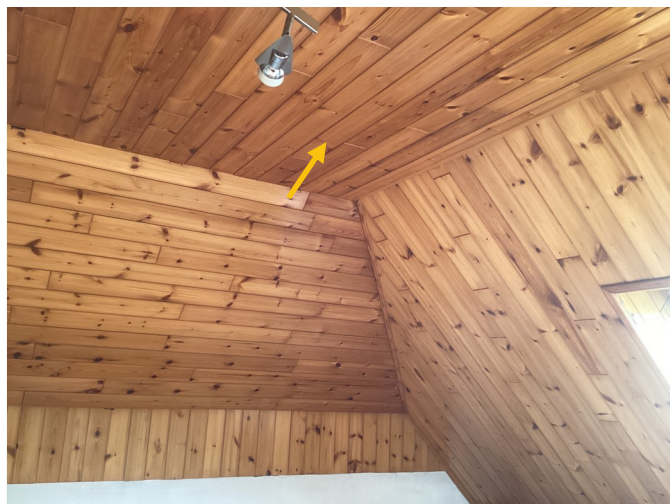
Het plafond bestaat uit niet-asbestverdachte houtplaten. Zonder destructie is het niet mogelijk om na te gaan of er asbestverdachte materialen aanwezig zijn achter de houtplaten.

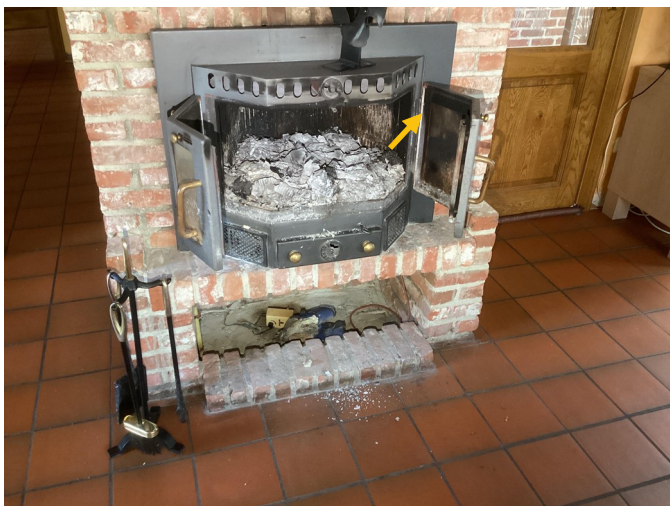
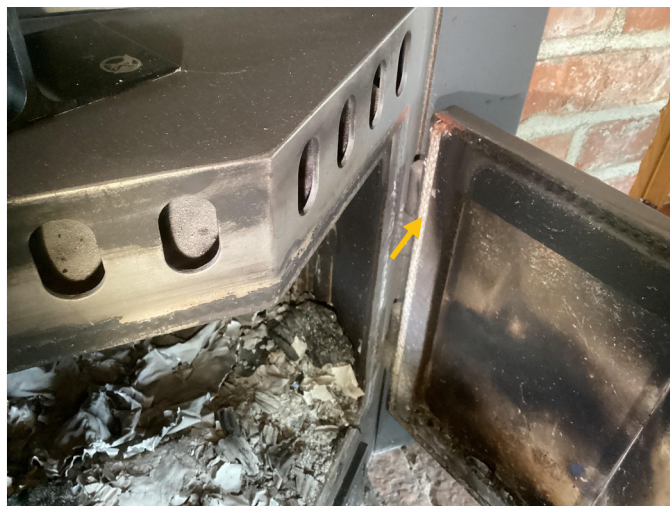
## Fiche 6: Dichtingskoord (Niet verdacht)

De dichtingskoord van de kachel betreft een keramische koord. Dit is niet asbest verdacht.

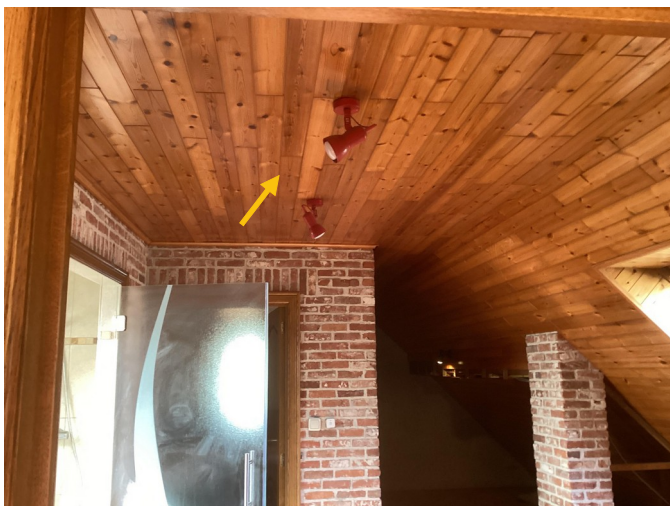
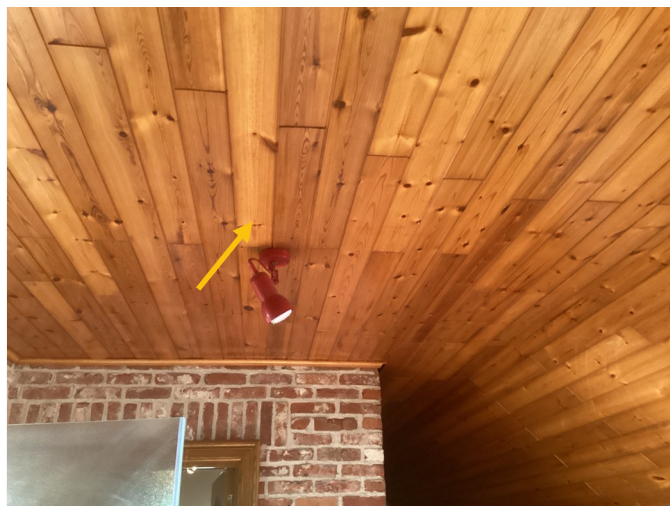
Er is geen (zichtbaar) toegangsluik aanwezig. Hierdoor kon de zolderruimte niet worden gecontroleerd op moment van de inspectie.

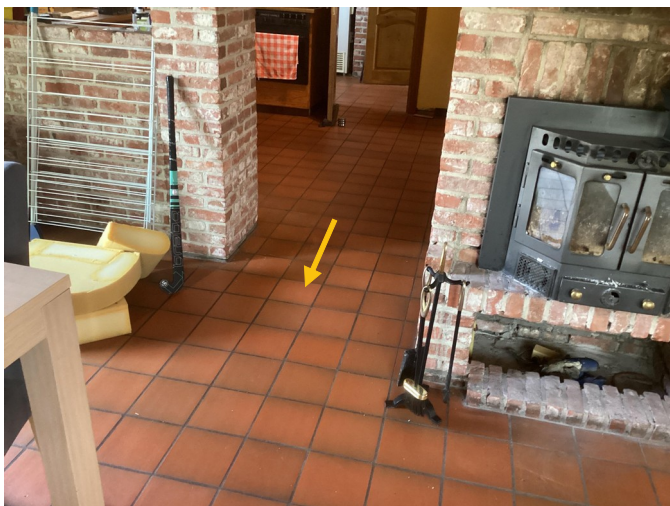
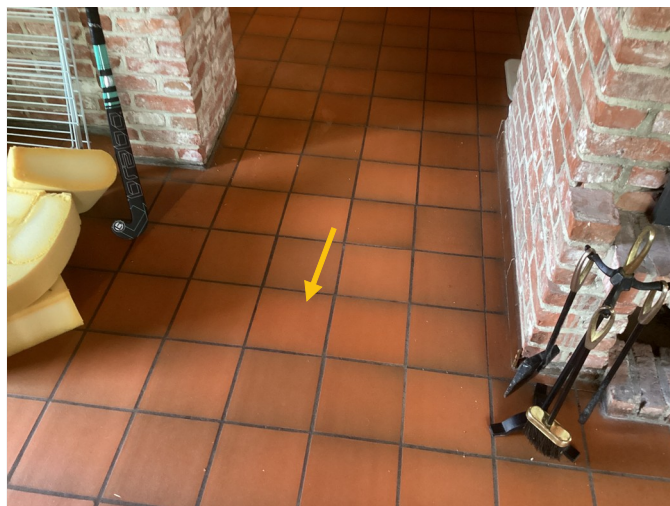
Op moment van de inspectie kon niet worden nagegaan of de tegellijm onder de vloertegels of achter de plinttegels asbestverdacht is. Bij renovatie of verwijdering van de tegels dient het materiaal te worden geanalyseerd voor de werken van start gaan.

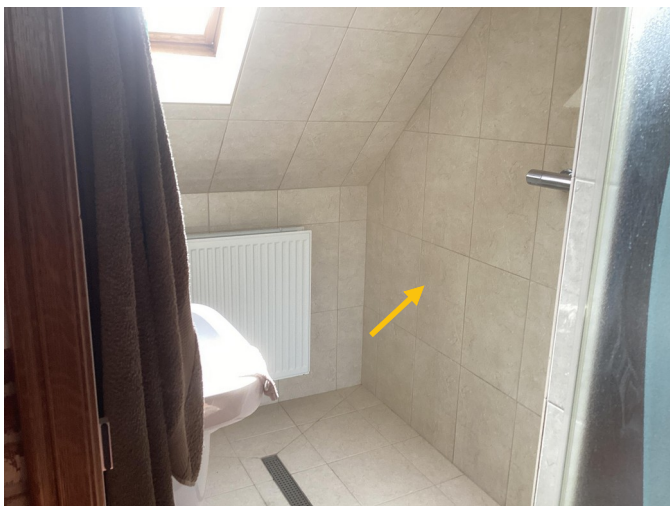
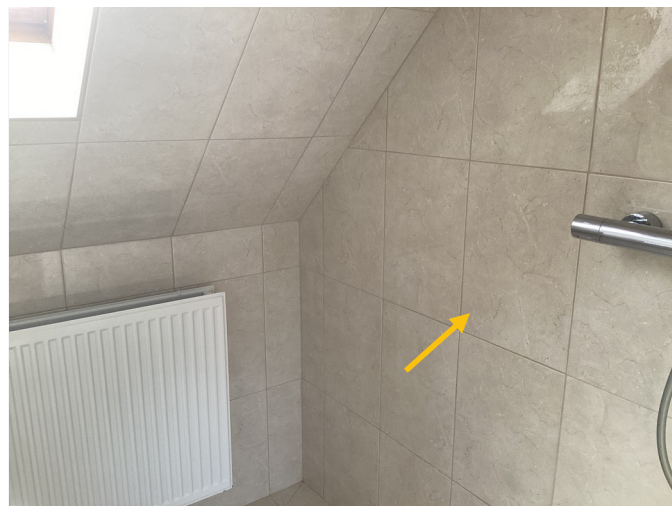
Op moment van de inspectie kon niet worden nagegaan of de tegellijm achter de muurtegels/plinten asbestverdacht is. Bij renovatie of verwijdering van de tegels dient het materiaal te worden geanalyseerd voor de werken van start gaan.
