Asbestinventarisatetest

Heidelaan 69, 9060 Zelzate

Attestnummer : 20231014-000112.001

Uitgegeven op : 28.10.2023

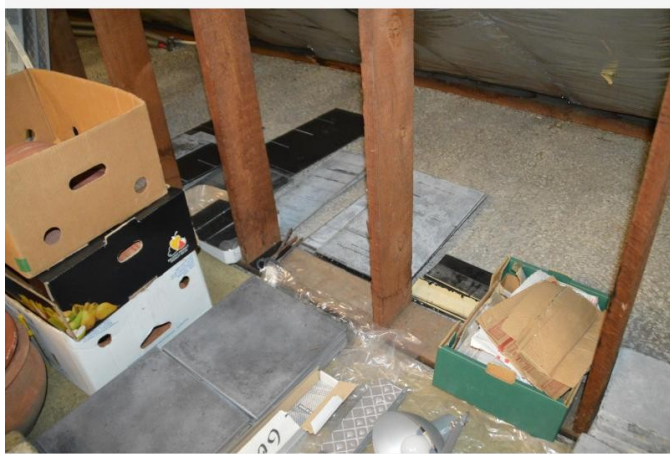
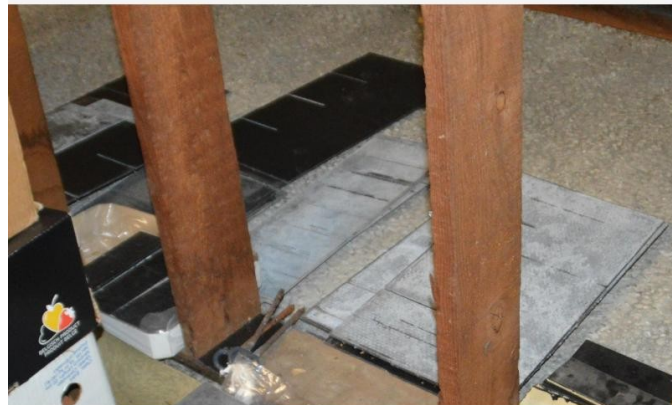
Dringend verwijderen

#	Type	Referentie	Resultaat
1.1	Puntmonster	3bis	Chrysotiel

Beschrijving	reserve leien op zolder
Type afvalstof	Betreft stock-voorraad of gedemonteerde asbestmaterialen
Aanwezige resten	reserve leien op zolder
Omgeving	Binnen
Primaire drager	Vloer
Asbestmaterialen	<ul style="list-style-type: none">Dak- en gevelbekleding - Lei, shingle
Bindmiddel van asbestmateriaal	Cement
Gebondenheid op basis van bindmiddel	Hecht
Hoeveelheid (gewicht - aantal)	<ul style="list-style-type: none">15,00 kg - 1 stuk
Totaal gewicht	15,00 kg
Eenvoudig bereikbaar	Ja
Identificatiemethode	Vaststelling met monstername

- Verwijder het asbestafval.

- Eenvoudige handelingen: mag via doe-het-zelf of door werknemer(s) met opleidingsattest eenvoudige handelingen
Leien voorzichtig opnemen (handpicking), dubbel te verpakken en af te voeren naar een lokaal containerpark. Gebruik van persoonlijke beschermingsmiddelen (tyvec, handschoenen en FFP 3 masker).

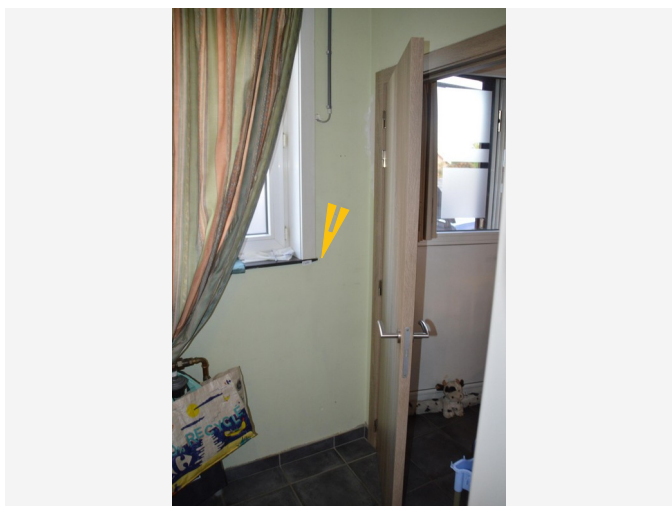
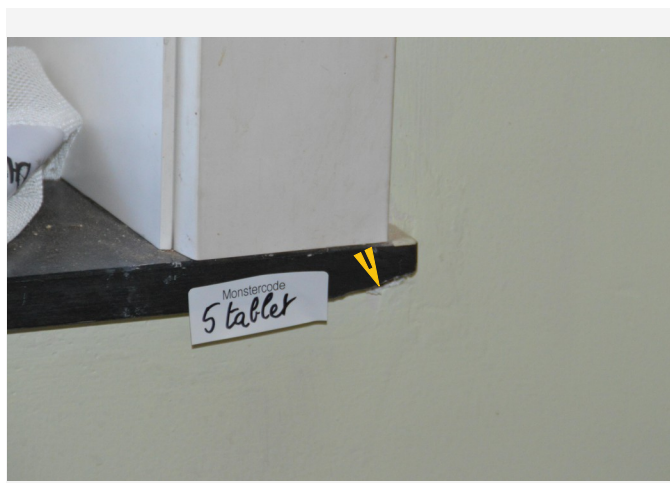
Het asbestmateriaal valt onder de mijlpaal van 2040.

Verwijderen

Eindbeoordeling materiaalrisico	Verhoogd materiaalrisico en/of verhoogde kans op vezelvrijgave
---------------------------------	--

Gebondenheid	Categorie 1: hechtgebonden in oorsprong
Asbestsoort (vezeltype)	Crocidoliet aanwezig
Asbestconcentratie	Laag (< 50%)
Afschermingsgraad van het gehele materiaal	Geheel of deels (ook) vrij aan de binnenlucht
Toestand van het materiaal	Licht beschadigd, licht verweerd. Intact materiaal type Pical – asbestboard of categorie III 'gebondenheid'

#	Type	Referentie	Resultaat
2.1	Puntmonster	5	Chrysotiel, Crocidoliet

Beschrijving	venstertabletten
Omgeving	Binnen
Primaire drager	Wandopening verticaal (raam, deur, ...)
Asbestmateriaal	Plaat, paneel, tablet - Generiek
Bindmiddel van asbestmateriaal	Cement
Gebondenheid op basis van bindmiddel	Hecht

- Zorg voor een veilig beheer. Vermijd het beschadigen van het asbestmateriaal. Controleer de toestand jaarlijks op wijzigingen.

- Eenvoudige handelingen: mag via doe-het-zelf of door werknemer(s) met opleidingsattest eenvoudige handelingen
De tabletten kunnen voorzichtig losgebeiteld worden, extra bevochtigen om stof te voorkomen + dragen van de nodige beschermingsmiddelen (mondmasker ffp3, handschoenen, tyvec) verpakken in plastic folie en afvoeren naar het containerpark als hechtgebonden asbestafval.

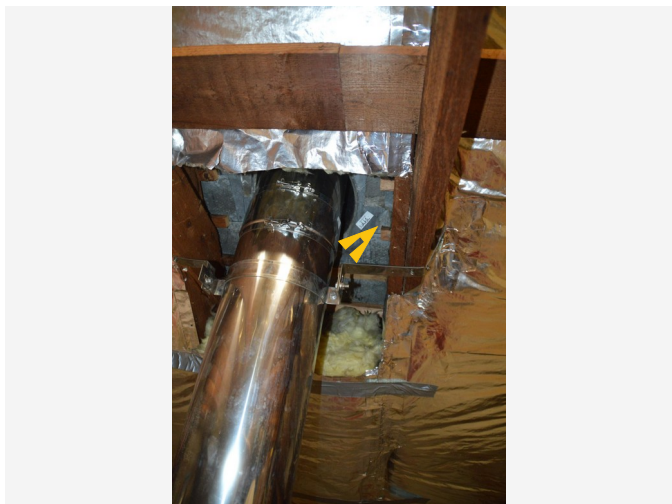
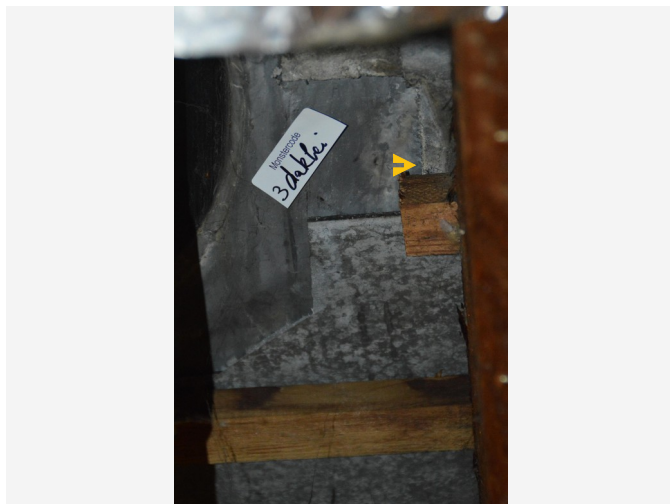
Het asbestmateriaal valt onder de mijlpaal van 2034.

Verwijderen

Eindbeoordeling materiaalrisico	Verhoogd materiaalrisico en/of verhoogde kans op vezelvrijgave
---------------------------------	--

Gebondenheid	Categorie 1: hechtgebonden in oorsprong
Asbestsoort (vezeltype)	Alleen chrysotiel
Asbestconcentratie	Laag (< 50%)
Afschermingsgraad van het gehele materiaal	Geheel of deels vrij aan de buitenlucht
Toestand van het materiaal	Matig beschadigd, matig verweerd

#	Type	Referentie	Resultaat
3.1	Puntmonster	3	Chrysotiel

Beschrijving	dakleien
Omgeving	Buiten
Primaire drager	Schuin dak
Asbestmateriaal	Dak- en gevelbekleding - Lei, shingle

- Verwijder dit asbestmateriaal zo snel mogelijk. Volg de toestand goed op.

- Eenvoudige handelingen: mag via doe-het-zelf of door werknemer(s) met opleidingsattest eenvoudige handelingen
Draag de nodige beschermingsmiddelen (mondmasker ffp3, handschoenen, tyvec).

De ondervloer (dakgoot) afdekken, leien voorzichtig verwijderen, extra fixeren, niet breken, niet gooien, onmiddellijk verpakken of voorzichtig in container met asbestbag plaatsen. Geen stortkokers gebruiken.

Gezien de omvang van het dak is het werk eerder een werk voor een dakwerker, eenvoudige handeling door opgeleid personeel. Alle werknemer(s) moeten beschikken over een opleidingsattest eenvoudige handelingen 8u!

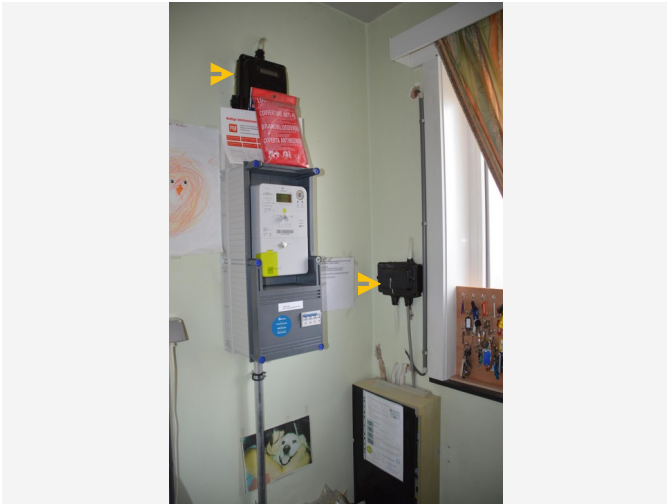
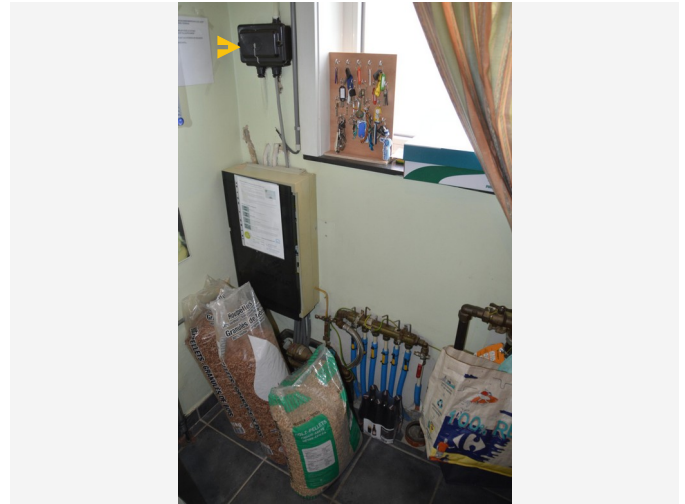
Het asbestmateriaal valt onder de mijlpaal van 2040.

Verwijderen

Eindbeoordeling materiaalrisico	Verhoogd materiaalrisico en/of verhoogde kans op vezelvrijgave
---------------------------------	--

Gebondenheid	Categorie 1: hechtgebonden in oorsprong
Asbestsoort (vezeltype)	Crocidoliet aanwezig
Asbestconcentratie	Laag (< 50%)
Afschermingsgraad van het gehele materiaal	Geheel of deels (ook) vrij aan de binnenlucht
Toestand van het materiaal	Licht beschadigd, licht verweerd. Intact materiaal type Pical – asbestboard of categorie III 'gebondenheid'

Beschrijving	bakeliet in de elektrische installatie
Omgeving	Binnen
Primaire drager	Communicatie en elektrische infrastructuur en uitrusting
Asbestmateriaal	Plaat, paneel, tablet - Type Bakeliet
Bindmiddel van asbestmateriaal	Kunststof of -hars
Gebondenheid op basis van bindmiddel	Hecht
Hoeveelheid (oppervlakte - dikte - aantal)	• 0,20 m ² - 1,00 cm - 1 stuk

Totaal volume	0,002 m ³
Eenvoudig bereikbaar	Ja
Bevestigingswijze	<ul style="list-style-type: none">• Geschroefd
Identificatiemethode	Vaststelling zonder monsternamen
Destructieve handeling voor identificatie	Nee
Opmerking	Bakeliet op meerdere plaatsen aangetroffen: in de stookplaats en op zolder.

- Zorg voor een veilig beheer. Vermijd het beschadigen van het asbestmateriaal. Controleer de toestand jaarlijks op wijzigingen.

- Eenvoudige handelingen: mag via doe-het-zelf of door werknemer(s) met opleidingsattest eenvoudige handelingen
De teller- of verdeelkasten kunnen eenvoudig losgeschroefd worden doch het gaat om elektrische installatie met afgesloten/verzegelde kast die eigendom is van de netbeheerder. Het werk zal je moeten overlaten aan de netbeheerder/aannemer elektriciteitswerken, een opgeleid techniek. Het personeel moet beschikken over de 8 u basisopleiding asbest.

Schakelaars, stopcontacten en andere gelijkaardige toepassingen kunnen eenvoudig losgeschroefd worden. Draag de nodige persoonlijke beschermingsmiddelen (mondmasker ffp3, handschoenen, tyvec). Bakeliet verpakken in plastic folie en afvoeren naar het containerpark als hechtgebonden asbestafval. Het werk kan je overlaten aan de aannemer elektriciteitswerken, een opgeleid techniek. Het personeel moet beschikken over de 8 u basisopleiding asbest.

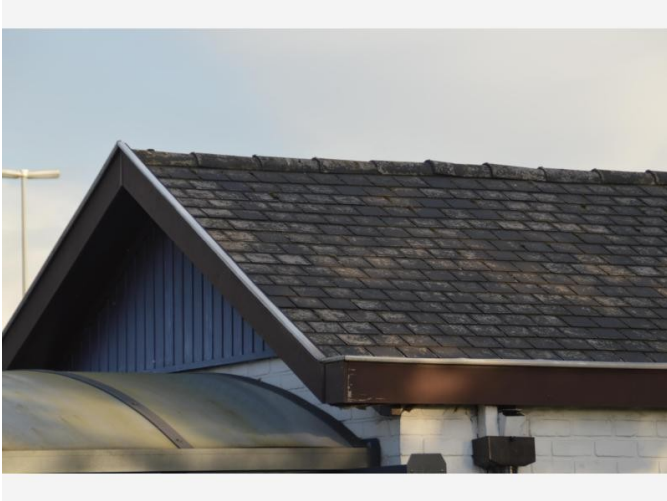
Situeringfoto

Permanente beperking

Reden: geen toegang tot de zolder

Uitleg van de asbestdeskundige: Je kan van de garage niet naar de zolder en leien aan de buitenzijde opheffen lukt niet.

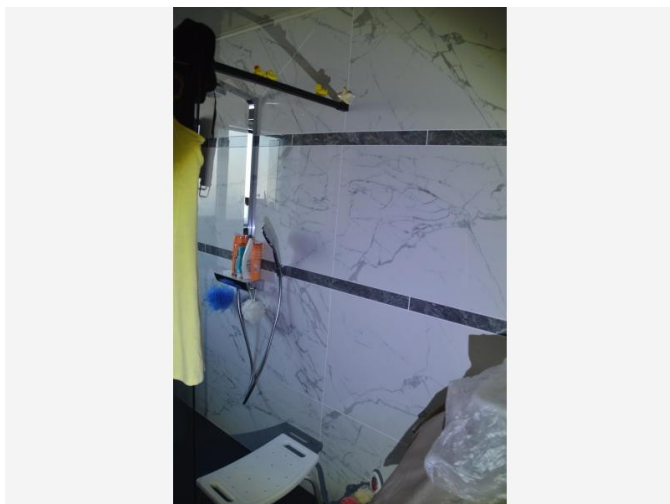
De eigenaar heeft zelf in 2018 een nieuwe badkamer geplaatst en legt de aankoopfacturen van tegels en lijm voor. Deze lijm aangewend in 2018 is uiteraard niet asbestverdacht, maar we kunnen niet uitsluiten dat er nog oude asbeshoudende lijm onder de nieuwe tegels zit. Bij verwijderen van de muurtegels een extra staalname laten uitvoeren ter controle.

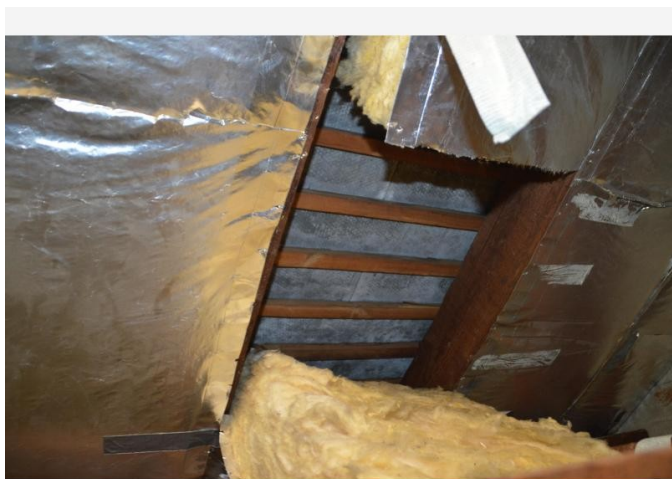
Het dak van de woning is geïsoleerd. De leien zijn ook zichtbaar aan de binnenkant indien je de isolatie verwijderd.

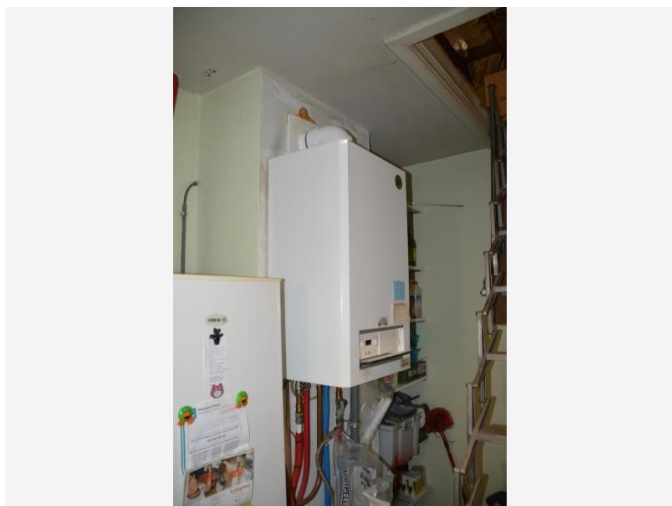
Het bouwjaar van de CV-ketel is 2009 waardoor het toestel als asbestveilig wordt beschouwd.

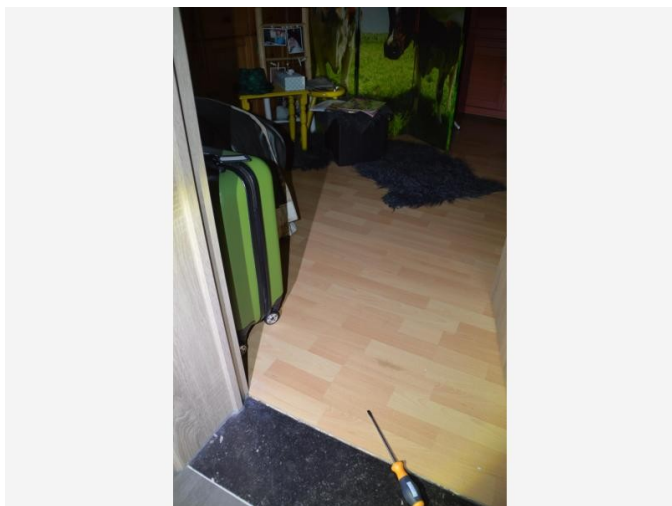
De laminaat ligt op de chape met een mousse als enige ondervloer. De deurdorpels zijn natuursteen.

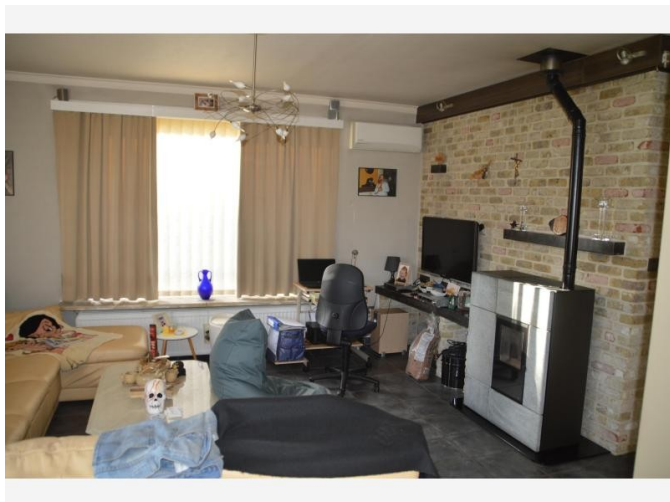
De speksteenkachel werd geleverd en geplaatst in 2018 en wordt als asbestveilig beschouwd.

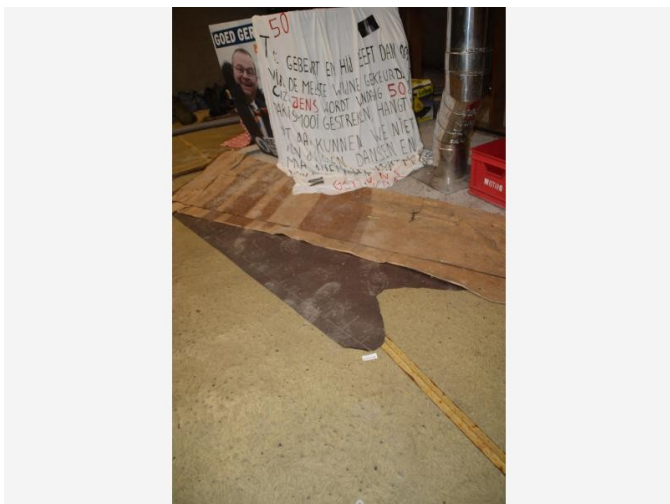
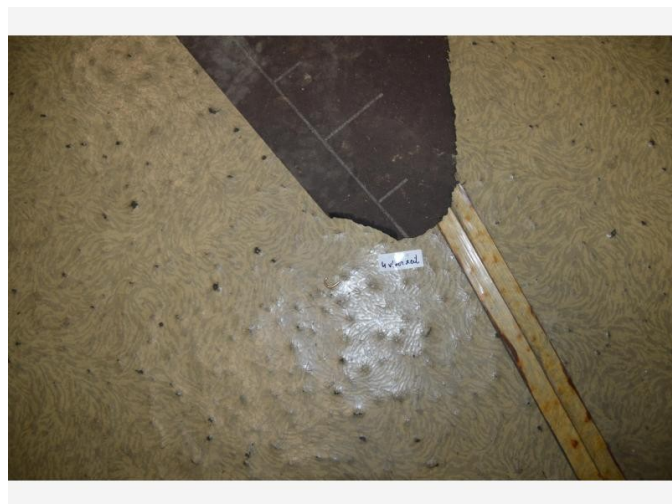
Geen asbest

#	Type	Referentie	Resultaat
11.1	Puntmonster	4	Geen asbest

Beschrijving	vloerzeil zoldervloer
Omgeving	Binnen
Primaire drager	Vloer
Bindmiddel van materiaal	Kunststof of -hars

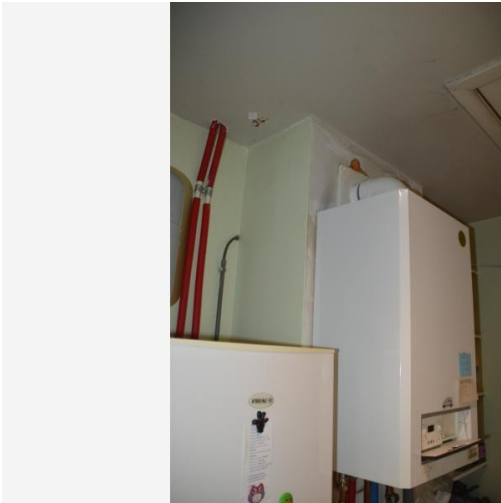
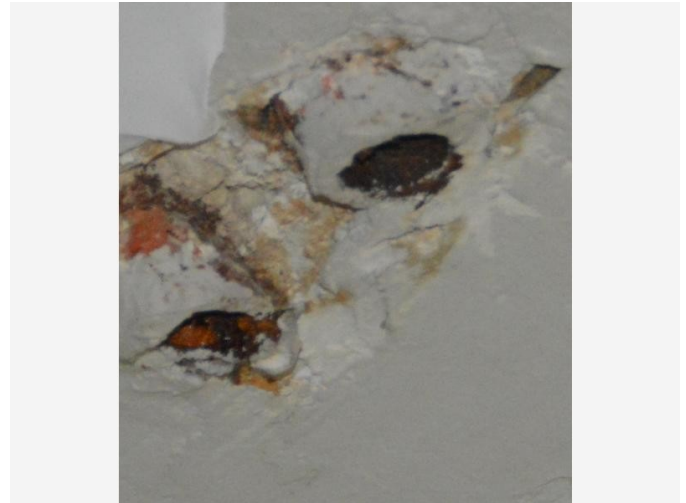
Geen asbest

#	Type	Referentie	Resultaat
12.1	Mengmonster	1	Geen asbest

Beschrijving	muurpleister
Omgeving	Binnen
Primaire drager	Binnenwand
Bindmiddel van materiaal	Gips - kalk

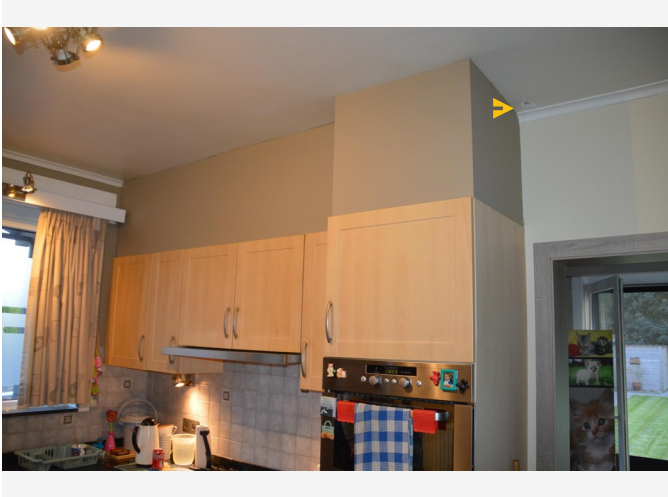
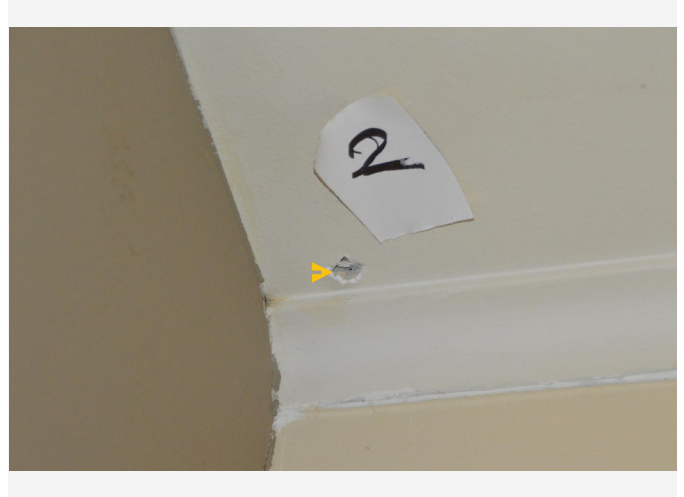
Geen asbest

#	Type	Referentie	Resultaat
13.1	Mengmonster	2	Geen asbest

Beschrijving	plafondpleister
Omgeving	Binnen
Primaire drager	Plafond
Bindmiddel van materiaal	Gips - kalk
