# Asbestinventarisatetest

Walderdonk 40, 9185 Lochristi

Attestnummer : 20260615-000168.000

## Niet-asbestveilig

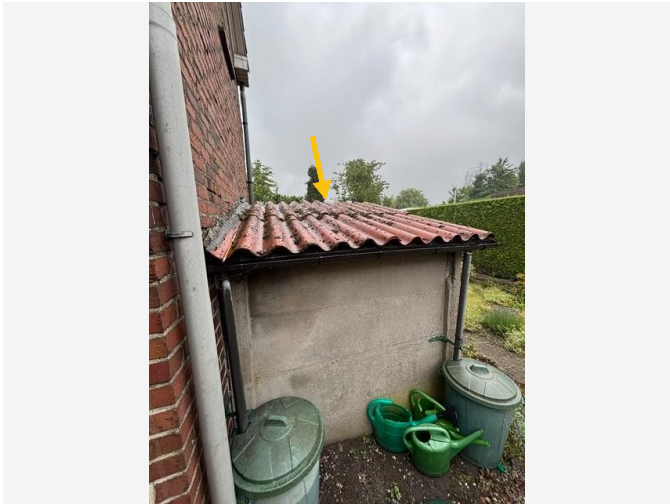
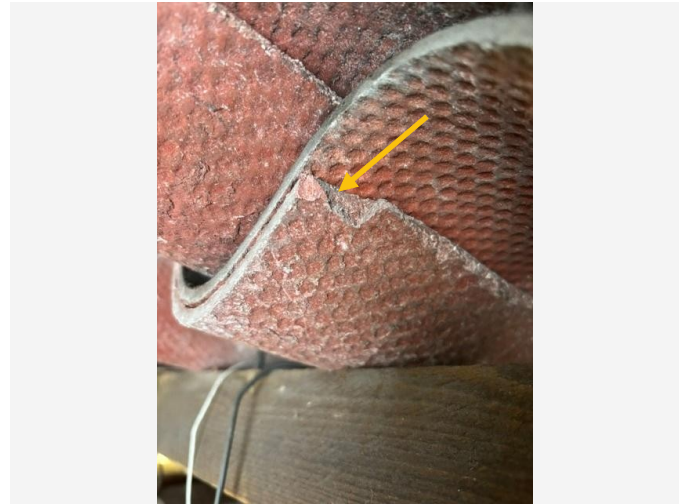
Het asbestmateriaal valt onder de mijlpaal van 2034.

Verwijderen

Eindbeoordeling materiaalrisico	Verhoogd materiaalrisico en/of verhoogde kans op vezelvrijgave
---------------------------------	--

Gebondenheid	Categorie 1: hechtgebonden in oorsprong
Asbestsoort (vezeltype)	Alleen chrysotiel aanwezig
Asbestconcentratie	Laag (< 50%)
Afschermingsgraad van het gehele materiaal	Geheel of deels vrij aan binnenluchtstromen
Toestand van het materiaal	Matig beschadigd, matig verweerd

#	Type	Referentie	Resultaat
1.1	Puntmonster	mm07 golfplaat hokje achteraan	Chrysotiel

Beschrijving	golfplaat
Omgeving	Grenst aan binnen- en buitenlucht
Primaire drager	Schuin dak
Asbestmateriaal	Dak- en gevelbekleding - Golfplaat
Bindmiddel van asbestmateriaal	Cement
Gebondenheid op basis van bindmiddel	Hecht
Hoeveelheid (oppervlakte - aantal)	• 5,00 m <sup>2</sup> - 1 stuk
Totale oppervlakte	5,00 m <sup>2</sup>
Eenvoudig bereikbaar	Ja
Bevestigingswijze	• Genageld, geniet
Identificatiemethode	Een monstername door de asbestdeskundige met laboanalyse door een asbestlabo.
Destructieve handeling voor identificatie	Nee

- Verwijder dit asbestmateriaal zo snel mogelijk. Volg de toestand goed op.

- De asbest toepassing bevochtigen , niet breken en stofvorming vermijden , dubbel en luchtdicht verpakken in een stevige plastic folie en afvoeren naar het recyclagepark of een geregistreerde asbest verwerker.

Als deskundige adviseer ik om dit door een aannemer te laten doen met het opleidingsattest eenvoudige handelingen.

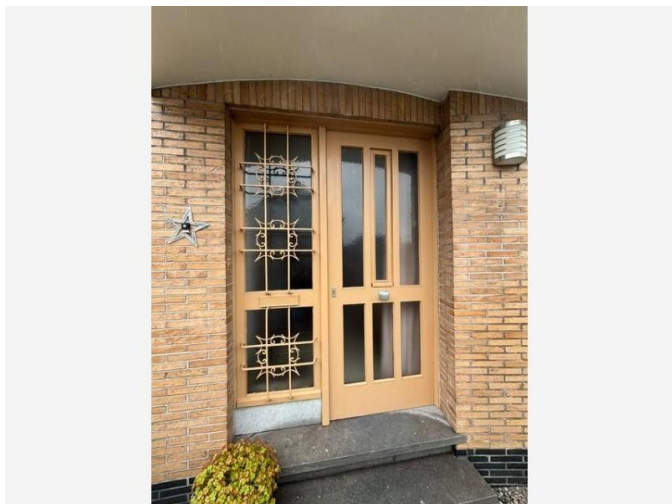
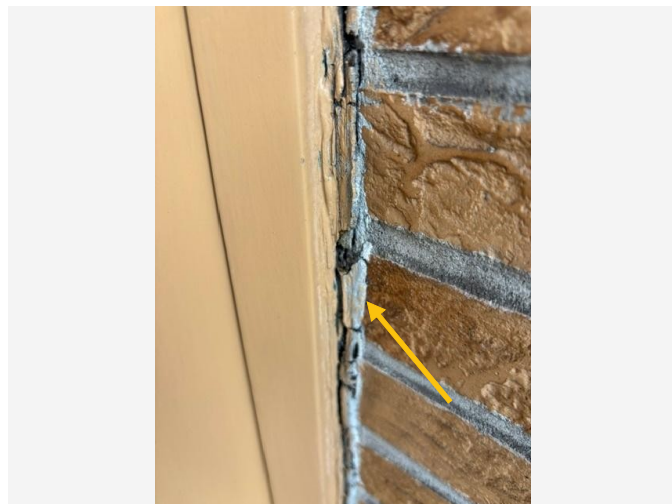
Het asbestmateriaal valt onder de mijlpaal van 2040.

Zorgvuldig beheren

Eindbeoordeling materiaalrisico	Laag materiaalrisico en/of verlaagde kans op vezelvrijgave
---------------------------------	--

#	Type	Referentie	Resultaat
2.1	Mengmonster	mm06 mastiek rond de deur	Chrysotiel

<b>Beschrijving</b>	mastiek rond de deur inkom
<b>Omgeving</b>	Buiten
<b>Primaire drager</b>	Wandopening verticaal (raam, deur, ...)
<b>Asbestmateriaal</b>	In-situ afwerkingslagen - Pasta, stopverf, voegsel, stopsel, vulsel, mastiek, katten, ...
<b>Bindmiddel van asbestmateriaal</b>	Kitten, mastiek, pasta
<b>Gebondenheid op basis van bindmiddel</b>	Hecht
<b>Hoeveelheid (lengte - aantal)</b>	<ul style="list-style-type: none"><li>• 7,00 m - 1 stuk</li></ul>
<b>Totale lengte</b>	7,00 m
<b>Eenvoudig bereikbaar</b>	Ja
<b>Bevestigingswijze</b>	<ul style="list-style-type: none"><li>• Verlijmd, ingegoten, versmeerd</li></ul>
<b>Identificatiemethode</b>	Een monstername door de asbestdeskundige met laboanalyse door een asbestlabo.
<b>Destructieve handeling voor identificatie</b>	Nee
<b>Opmerking</b>	Rond de deur aan de inkom zit mastiek.

- Zorg voor een veilig beheer. Vermijd het beschadigen van het asbestmateriaal. Controleer de toestand jaarlijks op wijzigingen.

- De asbest toepassing bevochtigen , niet breken en stofvorming vermijden , dubbel en luchtdicht verpakken in een stevige plastic folie en afvoeren naar het recyclagepark of een geregistreerde asbest verwerker.

Als deskundige adviseer ik om dit door een aannemer te laten doen met het opleidingsattest eenvoudige handelingen.

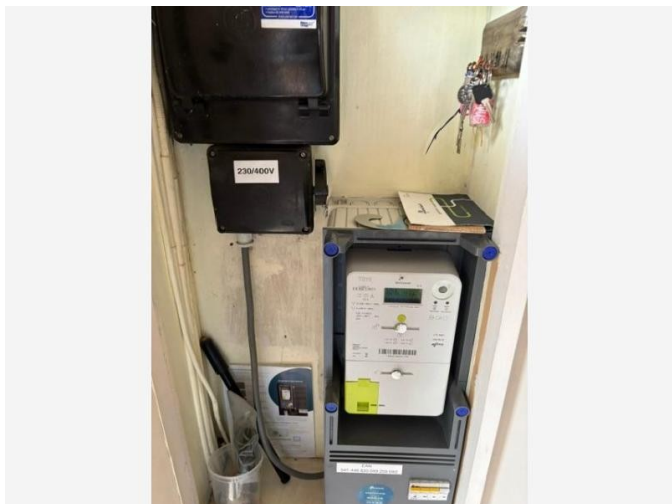
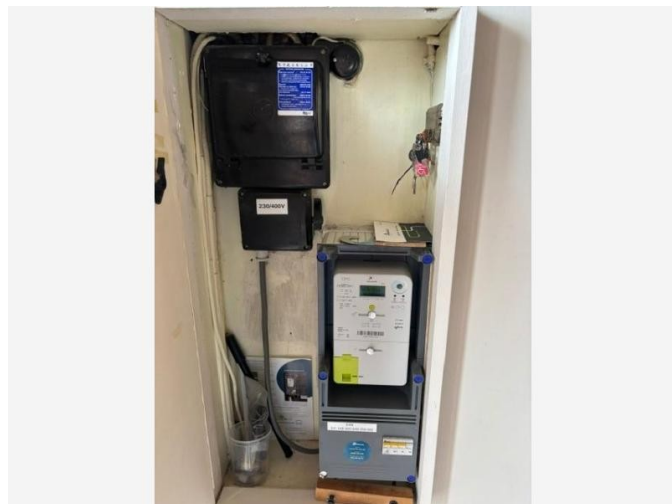
Het asbestmateriaal valt onder de mijlpaal van 2040.

Zorgvuldig beheren

Eindbeoordeling materiaalrisico	Laag materiaalrisico en/of verlaagde kans op vezelvrijgave
---------------------------------	--

Gebondenheid	Categorie 1: hechtgebonden in oorsprong
Asbestsoort (vezeltype)	Crocidoliet aanwezig
Asbestconcentratie	Laag (< 50%)
Afschermingsgraad van het gehele materiaal	Geheel of deels vrij aan de binnenlucht, maar geen contact met binnenluchtstromen
Toestand van het materiaal	Onbeschadigd, niet verweerd

Beschrijving	bakeliet schakelaar
Omgeving	Binnen
Primaire drager	Communicatie en elektrische infrastructuur en uitrusting
Asbestmateriaal	Plaat, paneel, tablet - Type Bakeliet
Bindmiddel van asbestmateriaal	Kunststof of -hars
Gebondenheid op basis van bindmiddel	Hecht
Hoeveelheid (oppervlakte - dikte - aantal)	<ul style="list-style-type: none"> <li>• 0,20 m<sup>2</sup> - 0,30 cm - 8 stuks</li> </ul>
Totaal volume	0,005 m <sup>3</sup>
Eenvoudig bereikbaar	Ja
Bevestigingswijze	<ul style="list-style-type: none"> <li>• Geschroefd</li> </ul>
Identificatiemethode	<p>De asbestdeskundige beoordeelt het materiaal als asbestverdacht en dus asbesthoudend, en dit zonder monstername.</p> <p>Motivatie: De monstername brengt andere schade aan dan schade die inherent is aan de monstername.</p>
Destructieve handeling voor identificatie	Nee
Opmerking	<p>Deze oppervlakte werd niet gemeten, maar geschat op basis van een benadering . Deze schatting mag niet worden gebruikt als maatstaf voor heffingen. Als deskundige hebben wij geverifieerd dat het materiaal inderdaad bakeliet betreft en geen harde PVC. Bakeliet wordt door ons beschouwd als een asbestverdachte toepassing, aangezien het in veel gevallen asbesthoudend is. We hebben echter geen staalname uitgevoerd om de functionaliteit van de schakelaar niet in gevaar te brengen.</p>

- Zorg voor een veilig beheer. Vermijd het beschadigen van het asbestmateriaal. Controleer de toestand jaarlijks op wijzigingen.
- Voer bijkomende staalname(s) uit.

Houd er rekening mee dat deze toepassingen vaak onder spanning staan. Het is daarom aan te raden om ook een elektricien te raadplegen, aangezien het werken aan of verwijderen van deze toepassingen specifieke technische kennis vereist.

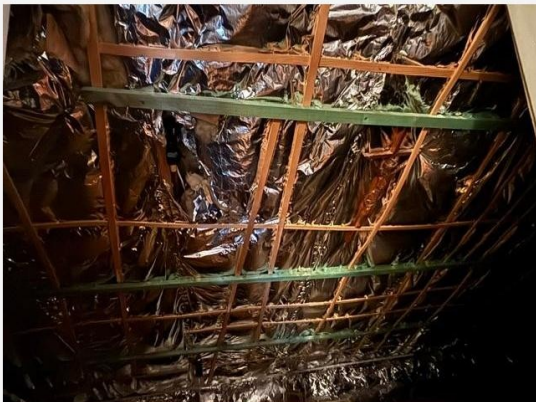
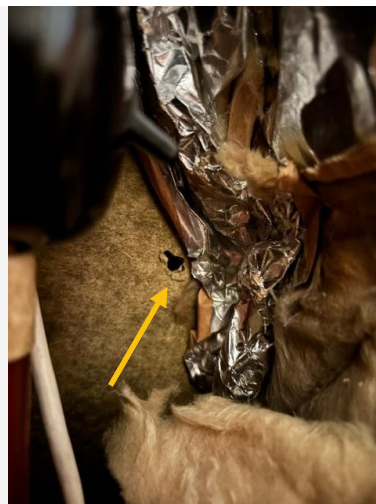
Het asbestmateriaal valt onder de mijlpaal van 2040.

Zorgvuldig beheren

Eindbeoordeling materiaalrisico	Laag materiaalrisico en/of verlaagde kans op vezelvrijgave
---------------------------------	--

Gebondenheid	Categorie 1: hechtgebonden in oorsprong
Asbestsoort (vezeltype)	Crocidoliet aanwezig
Asbestconcentratie	Laag (< 50%)
Afschermingsgraad van het gehele materiaal	Geheel of deels vrij aan de buitenlucht, maar geen contact met binnenlucht
Toestand van het materiaal	Licht beschadigd, licht verweerd. Intacte calciumsilicaatplaat of materiaal met categorie 3-gebondenheid

#	Type	Referentie	Resultaat
4.1	Puntmonster	mm03 onderdak type minuiserite	Crocidoliet, Chrysotiel

Beschrijving	Onderdak type menuiserite
Omgeving	Grenst aan binnen- en buitenlucht
Primaire drager	Schuin dak
Asbestmateriaal	Plaat, paneel, tablet - Type Menuiserite
Bindmiddel van asbestmateriaal	Cement
Gebondenheid op basis van bindmiddel	Hecht
Hoeveelheid (oppervlakte - dikte - aantal)	<ul style="list-style-type: none"><li>• 150,00 m<sup>2</sup> - 0,35 cm - 1 stuk</li></ul>
Totaal volume	0,525 m <sup>3</sup>
Eenvoudig bereikbaar	Nee <ul style="list-style-type: none"><li>• Verwijdering tast de bouwkundige integriteit aan.</li></ul>
Bevestigingswijze	<ul style="list-style-type: none"><li>• Onbekend</li></ul>
Identificatiemethode	Een monstername door de asbestdeskundige met laboanalyse door een asbestlabo.
Destructieve handeling voor identificatie	Nee
Opmerking	<p>Deze oppervlakte, volumes en gewichten zijn niet gemeten, maar geschat op basis van een benadering van de aanwezige onderdakplaten (de opgegeven hoeveelheden mogen niet gebruikt worden als maatstaf voor heffingen).</p> <p>Er werd een staal genomen via de zolderruimte op de 1ste verdieping.</p>

- Zorg voor een veilig beheer. Vermijd het beschadigen van het asbestmateriaal. Controleer de toestand jaarlijks op wijzigingen.

- De asbest toepassing bevochtigen , niet breken en stofvorming vermijden , dubbel en luchtdicht verpakken in een stevige plastic folie en afvoeren naar het recyclagepark of een geregistreerde asbest verwerker.

Als deskundige adviseer ik om dit door een aannemer te laten doen met het opleidingsattest eenvoudige handelingen.

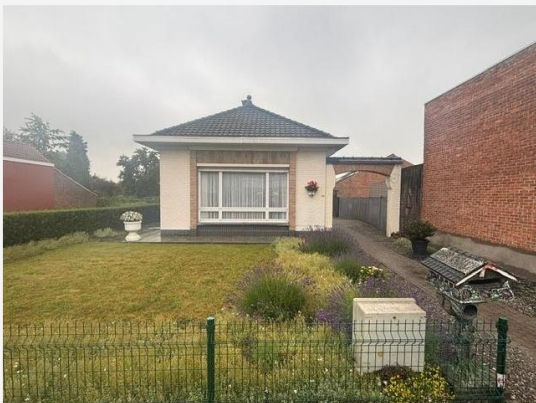
**Reden:** Het te onderzoeken materiaal situeert zich hoger dan 3,50 m te rekenen vanaf een veilige ondergrond

**Uitleg van de asbestdeskundige:** Het rookgaskanaal is niet beoordeeld. Aan de binnenzijde is de kachel aangesloten. Aan de buitenzijde is het hoger dan 3,5 meter om de schoorsteen te inspecteren. Het is niet zichtbaar of er een asbestverdacht rookgaskanaal aanwezig is in de schoorsteen. Conform ons inspectieprotocol mogen wij een beperking inroepen voor hoogtes hoger dan 3,5 m. Indien men dit wil laten onderzoeken, dient er een nieuwe afspraak gemaakt te worden en moet er een hoogtewerker voorzien worden, evenals iemand die bevoegd is om deze te bedienen en eventueel een techniek die de al dan niet aanwezige schouwhoek kan afnemen en weer terugplaatsen.

(Asbest)materiaal	Rookgaskanaal
Karakterisatie	Asbest (verdacht)
Primaire drager	HVAC infrastructuur en uitrusting

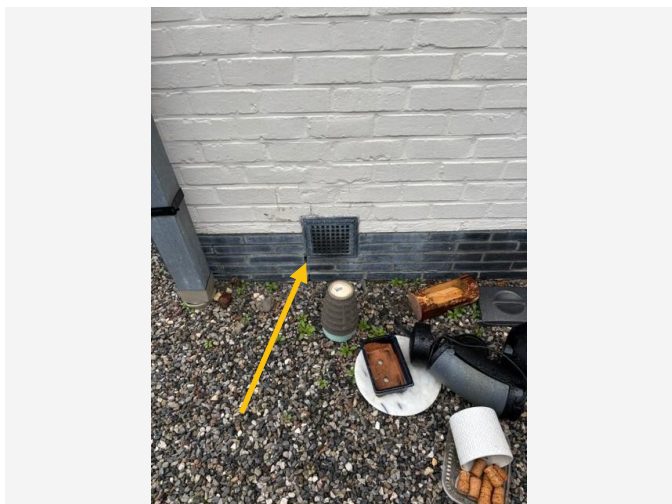
**Reden:** Slotvaste toegangspoort, -deur of -luik

**Uitleg van de asbestdeskundige:** Achteraan de woning zit een rooster, zit vast, intern kan niet gekeken worden of er asbest houdende verluchtingspijpen of iets dergelijks zit.

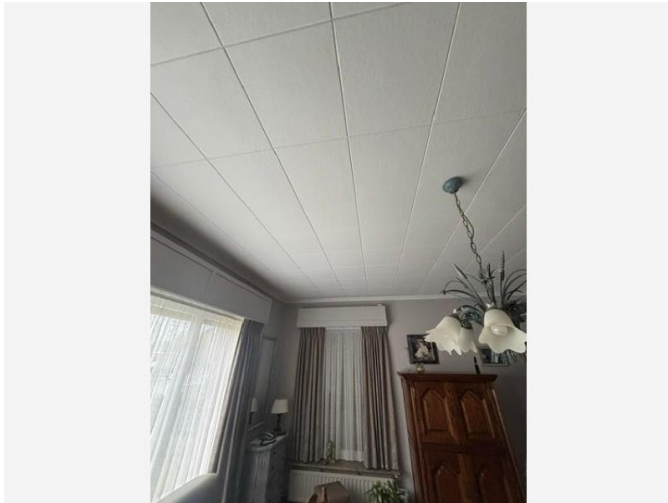
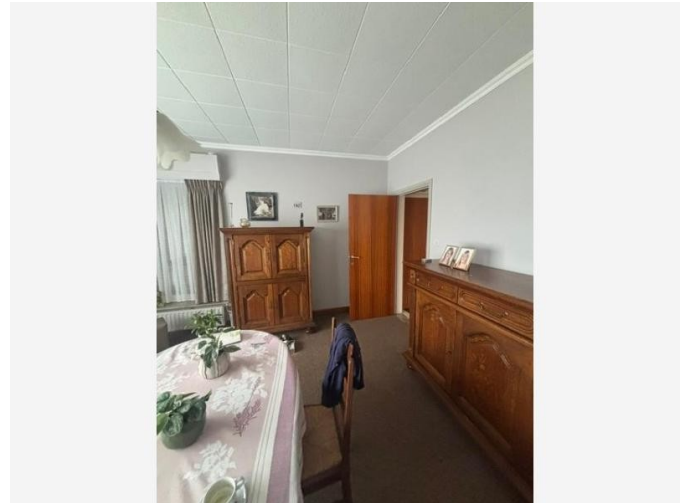
In de leefruimte werd geen staal genomen .

Hier zit een voorzetplafond.

De asbestdeskundige beoordeelt het materiaal als niet-asbestverdacht.

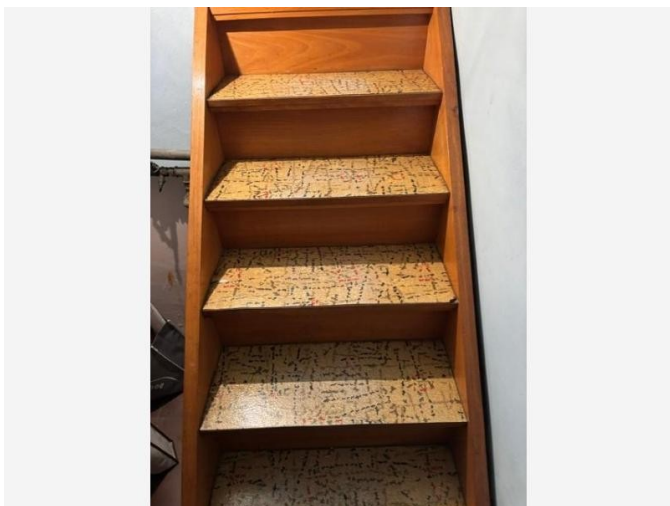
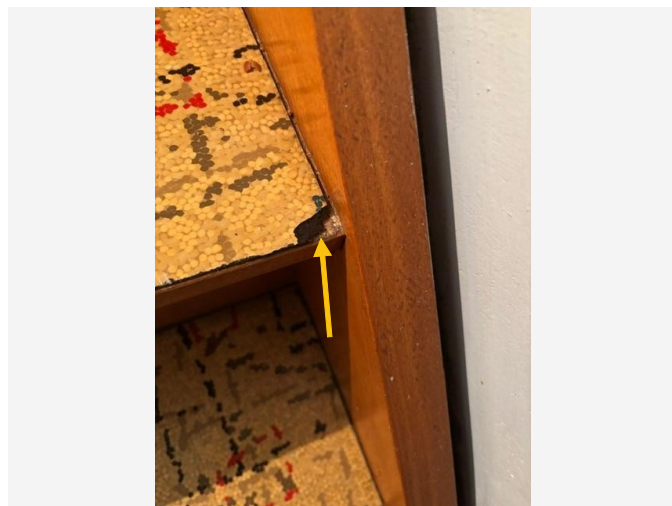
## Fiche 8: Vinyl keldertrap uitbekleding

Geen asbest

#	Type	Referentie	Resultaat
8.1	Puntmonster	mm04 vinyl kelder trap uitbekleding	Geen asbest

<b>Beschrijving</b>	Vinyl keldertrap uitbekleding
<b>Omgeving</b>	Binnen
<b>Primaire drager</b>	Vaste trap, vaste ladder
<b>Bindmiddel van materiaal</b>	Karton - papier - viltachtig
<b>Gebondenheid op basis van bindmiddel</b>	Niet-hechtgebonden
<b>Hoeveelheid (oppervlakte - aantal)</b>	• 2,00 m <sup>2</sup> - 1 stuk
<b>Totale oppervlakte</b>	2,00 m <sup>2</sup>
<b>Identificatiemethode</b>	Een monstername door de asbestdeskundige met laboanalyse door een asbestlabo.
<b>Destructieve handeling voor identificatie</b>	Nee
<b>Opmerking</b>	De traptreden van de kelder zijn uitbekleed met vinyl.

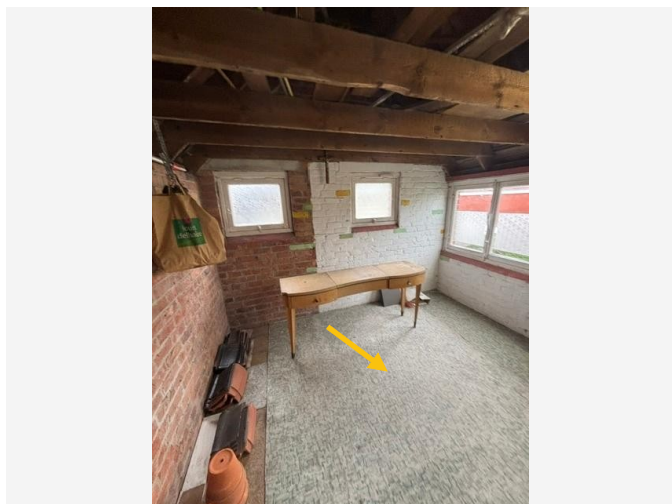
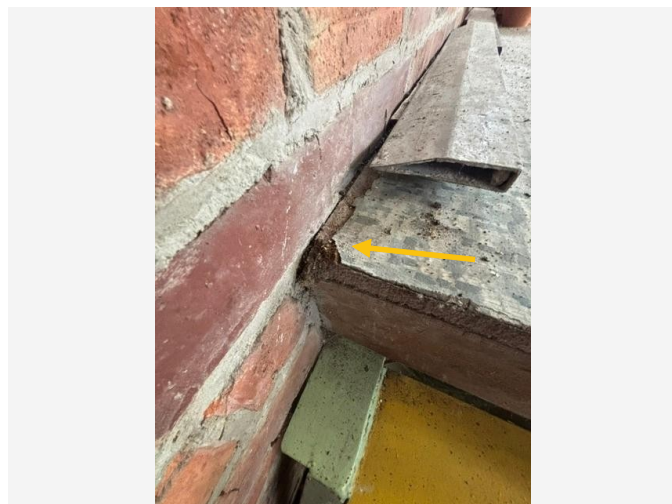
## Fiche 9: Vinylvloer losliggend

Geen asbest

#	Type	Referentie	Resultaat
9.1	Puntmonster	mm08 vinyl bijgebouw (+1)	Geen asbest

<b>Beschrijving</b>	Vinylvloer losliggend
<b>Omgeving</b>	Binnen
<b>Primaire drager</b>	Vloer
<b>Bindmiddel van materiaal</b>	Karton - papier - viltachtig
<b>Gebondenheid op basis van bindmiddel</b>	Niet-hechtgebonden
<b>Hoeveelheid (oppervlakte - aantal)</b>	<ul style="list-style-type: none"><li>• 46,00 m<sup>2</sup> - 1 stuk</li></ul>
<b>Totale oppervlakte</b>	46,00 m <sup>2</sup>
<b>Identificatiemethode</b>	Een monstername door de asbestdeskundige met laboanalyse door een asbestlabo.
<b>Destructieve handeling voor identificatie</b>	Nee
<b>Opmerking</b>	Op de 1ste verdieping in het bijgebouw ligt een vloerzeil (losliggend)

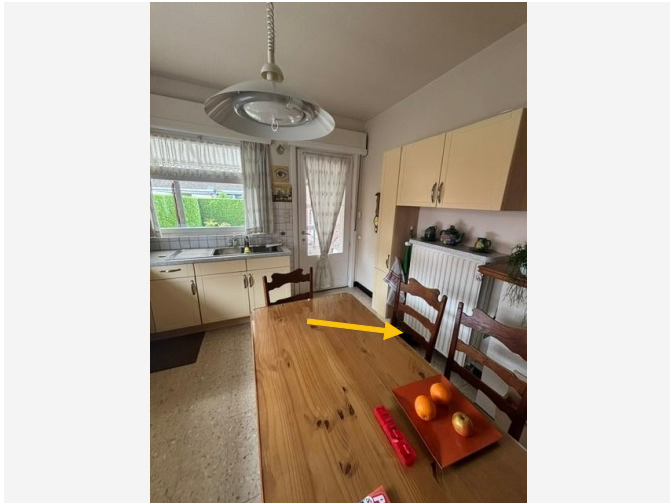
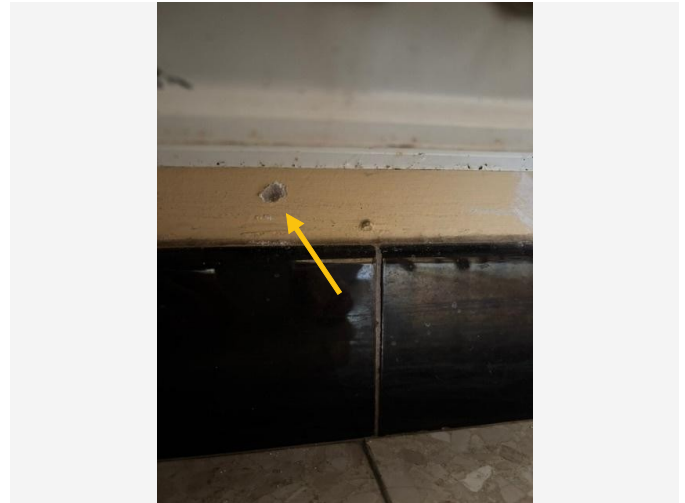
Geen asbest

#	Type	Referentie	Resultaat
10.1	Mengmonster	mm01 pleister wanden	Geen asbest

<b>Beschrijving</b>	Pleisterwerk muren
<b>Omgeving</b>	Binnen
<b>Primaire drager</b>	Binnenwand
<b>Bindmiddel van materiaal</b>	Gips - kalk
<b>Gebondenheid op basis van bindmiddel</b>	Niet-hechtgebonden
<b>Hoeveelheid (oppervlakte - dikte - aantal)</b>	• 100,00 m <sup>2</sup> - 0,48 cm - 1 stuk
<b>Totaal volume</b>	0,48 m <sup>3</sup>
<b>Identificatiemethode</b>	Een monstername door de asbestdeskundige met laboanalyse door een asbestlabo.
<b>Destructieve handeling voor identificatie</b>	Nee
<b>Opmerking</b>	Er werd een staal genomen volgens het IP2.  1. keuken (natte ruimte)  2. trappenhal  3. leefruimte (willekeurige ruimte)  In de stookruimte geen staalname mogelijk. Dit is zuiver baksteen.

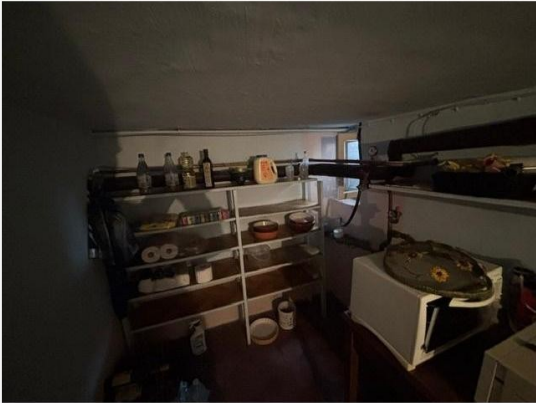
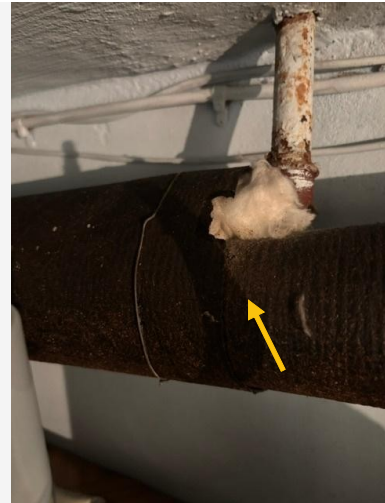
# Fiche 11: roofing rond buis in de kelder

Geen asbest

#	Type	Referentie	Resultaat
11.1	Puntmonster	mm05 roofing rond de buis in de kelder	Geen asbest

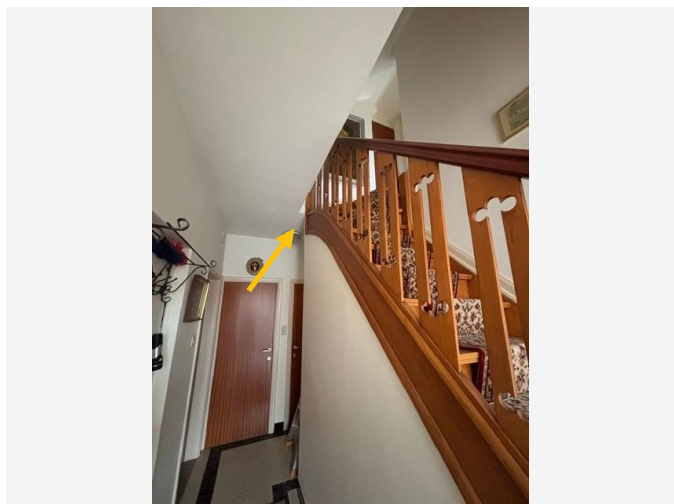
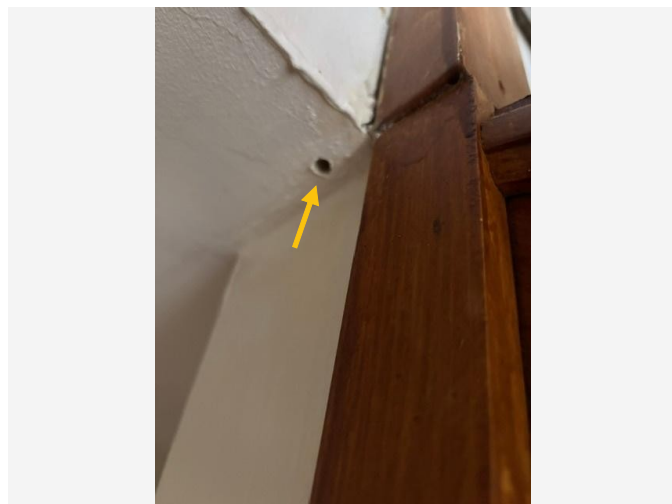
## Fiche 12: pleister plafond

Geen asbest

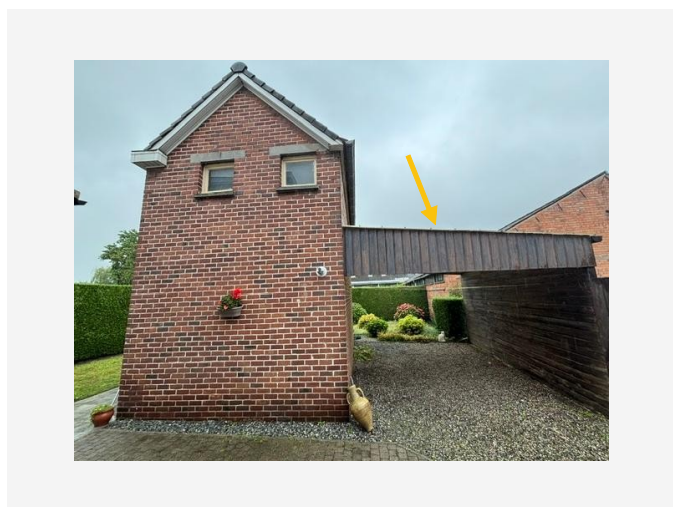
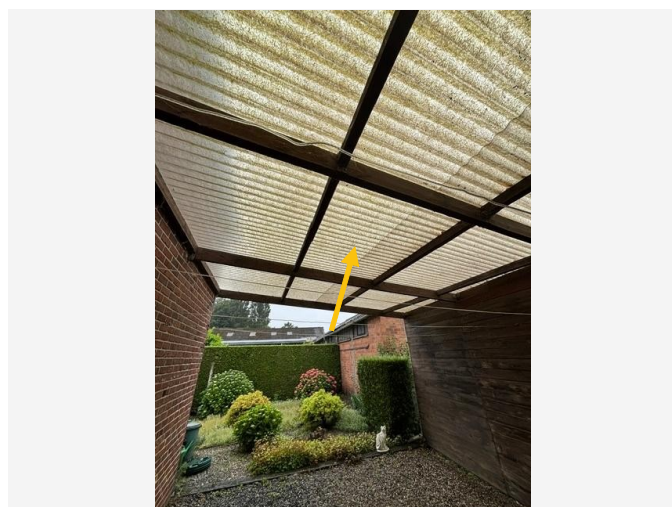
### Fiche 13: polyester golfplaat

Beschrijving	Notitie	Terug te vinden op plannen
Fiche 13: polyester golfplaat	De dakbedekking van de carport is uit een polyester golfplaat , wat niet asbest houdend is.	Plan 2.3: dak
Fiche 14: Dakbedekking in dakpannen (niet verdacht)	De dakbedekking is niet-asbestverdacht.	Plan 2.3: dak
Fiche 15: Materialen aan de stookketel	geen asbest houdende toepassingen waargenomen aan de boiler.	Plan 2.1: gelijkvloers

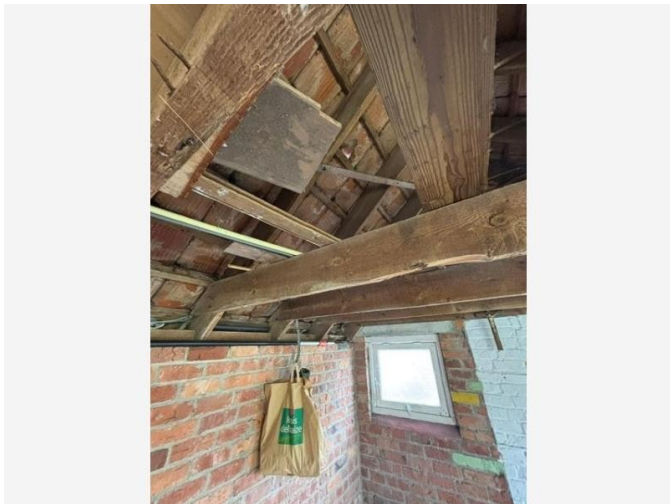
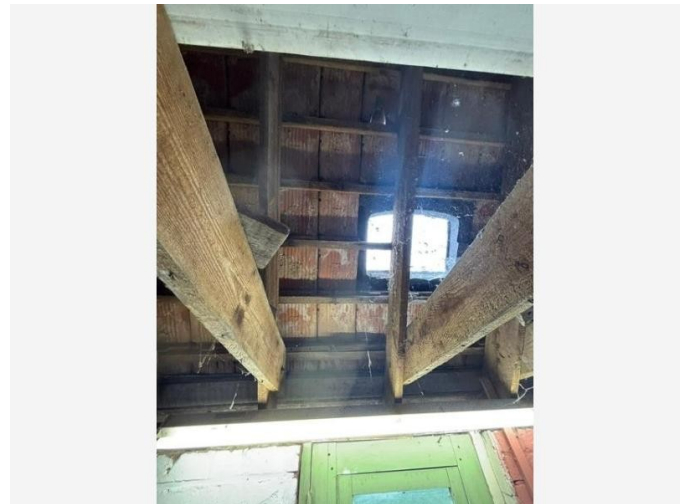
## Fiche 16: Geen onderdak aanwezig

Beschrijving	Notitie	Terug te vinden op plannen
Fiche 16: Geen onderdak aanwezig	In het bijgebouw , hokje en carport is geen onderdak aanwezig.	Plan 2.3: dak
Fiche 17: Liftinfrastructuur (niet aanwezig)	Er is geen liftinfrastructuur aanwezig op de inspectielocatie.	-
Fiche 18: Leidingisolatie (niet aanwezig) boiler in het bijgebouw	Er is geen waarneembare asbestverdachte leidingisolatie aanwezig.	-
