Asbestinventarisatetest

Cornilstraat 20, 9185 Lochristi

Attestnummer : 20250809-000021.000

Asbestveilig (maar niet asbestvrij)

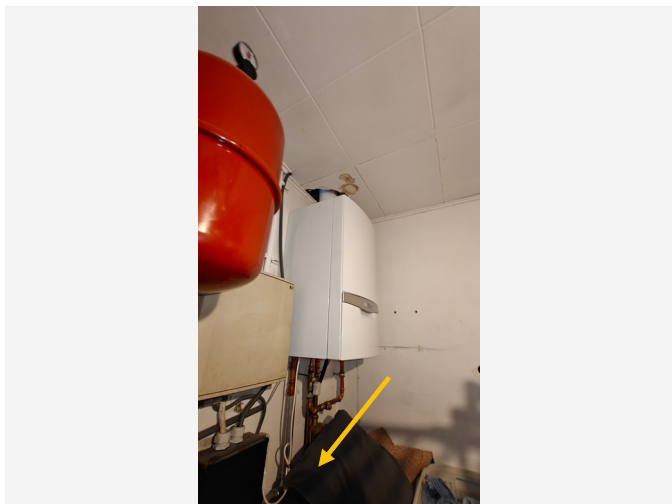
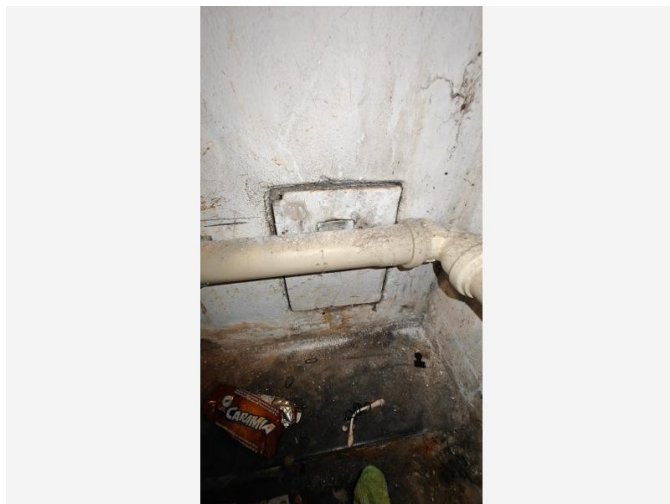
Het asbestmateriaal valt onder de mijlpaal van 2040.

Eindbeoordeling materiaalrisico	Laag materiaalrisico en/of verlaagde kans op vezelvrijgave
---------------------------------	--

Gebondenheid	Categorie 1: hechtgebonden in oorsprong
Asbestsoort (vezeltype)	Crocidoliet aanwezig
Asbestconcentratie	Laag (< 50%)
Afschermingsgraad van het gehele materiaal	Geheel of deels (ook) vrij aan binnenluchtstromen
Toestand van het materiaal	Onbeschadigd, niet verweerd

Beschrijving	roetluik binnen
Omgeving	Binnen
Primaire drager	HVAC infrastructuur en uitrusting
Asbestmateriaal	Brandwerende afsluiting (prefab geheel) - Luik
Bindmiddel van asbestmateriaal	Cement
Gebondenheid op basis van bindmiddel	Hecht
Hoeveelheid (gewicht - aantal)	<ul style="list-style-type: none">• 2,00 kg - 1 stuk
Totaal gewicht	2,00 kg
Eenvoudig bereikbaar	Ja
Bevestigingswijze	<ul style="list-style-type: none">• Geklemd
Identificatiemethode	Vaststelling zonder monsternamen
Destructieve handeling voor identificatie	Nee
Opmerking	afmetingen/gewichten zijn een indicatief.

- Zorg voor een veilig beheer. Vermijd het beschadigen van het asbestmateriaal. Controleer de toestand jaarlijks op wijzigingen.
- Voer bijkomende staalname(s) uit.

- Eenvoudige handelingen: mag via doe-het-zelf of door werknemer(s) met opleidingsattest eenvoudige handelingen
Luikje kan eenvoudig gedemonteerd worden.

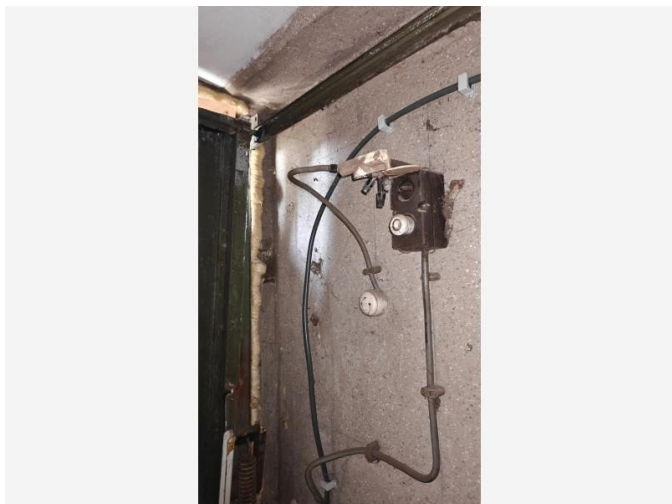
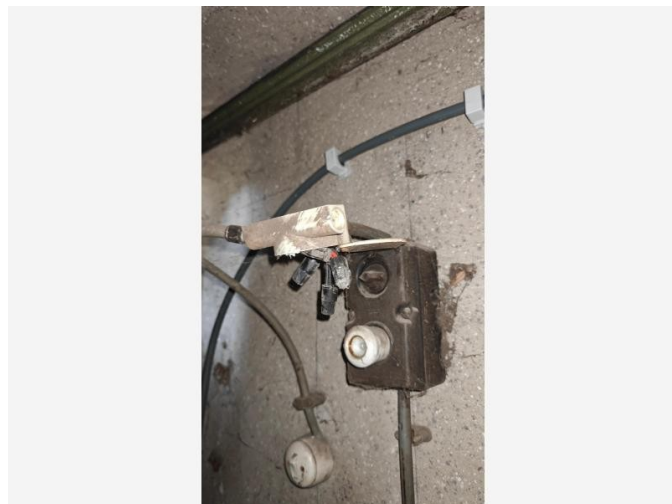
Het asbestmateriaal valt onder de mijlpaal van 2040.

Eindbeoordeling materiaalrisico	Laag materiaalrisico en/of verlaagde kans op vezelvrijgave
---------------------------------	--

Gebondenheid	Categorie 1: hechtgebonden in oorsprong
Asbestsoort (vezeltype)	Crocidoliet aanwezig
Asbestconcentratie	Laag (< 50%)
Afschermingsgraad van het gehele materiaal	Geheel of deels (ook) vrij aan binnenluchtstromen
Toestand van het materiaal	Onbeschadigd, niet verweerd

Beschrijving	bakeliet
Omgeving	Binnen
Primaire drager	Communicatie en elektrische infrastructuur en uitrusting
Asbestmateriaal	Plaat, paneel, tablet - Type Bakeliet
Bindmiddel van asbestmateriaal	Kunststof of -hars
Gebondenheid op basis van bindmiddel	Hecht
Hoeveelheid (oppervlakte - dikte - aantal)	• 1,00 m ² - 1,00 cm - 1 stuk
Totaal volume	0,01 m ³
Eenvoudig bereikbaar	Ja
Bevestigingswijze	• Geschroefd
Identificatiemethode	Vaststelling zonder monstername
Destructieve handeling voor identificatie	Nee
Opmerking	afmetingen/gewichten zijn een indicatief.

- Zorg voor een veilig beheer. Vermijd het beschadigen van het asbestmateriaal. Controleer de toestand jaarlijks op wijzigingen.
- Voer bijkomende staalname(s) uit.

- Eenvoudige handelingen: mag via doe-het-zelf of door werknemer(s) met opleidingsattest eenvoudige handelingen
Bakelietelementen met laag percentage asbest die niet beschadigd zijn.

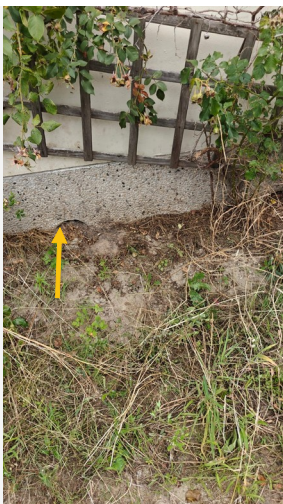
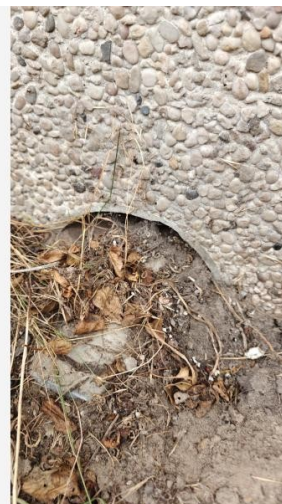
Het asbestmateriaal valt onder de mijlpaal van 2040.

Eindbeoordeling materiaalrisico	Laag materiaalrisico en/of verlaagde kans op vezelvrijgave
---------------------------------	--

Gebondenheid	Categorie 1: hechtgebonden in oorsprong
Asbestsoort (vezeltype)	Crocidoliet aanwezig
Asbestconcentratie	Laag (< 50%)
Afschermingsgraad van het gehele materiaal	Geheel of deels vrij aan de buitenlucht
Toestand van het materiaal	Licht beschadigd, licht verweerd. Intact calciumsilicaatmateriaal of categorie III 'gebondenheid'

#	Type	Referentie	Resultaat
3.1	Puntmonster	2	Crocidoliet, Chrysotiel

Beschrijving	doorvoer verluchttingsbuis
Omgeving	Buiten
Primaire drager	Vloer
Asbestmateriaal	Buis, koker, leiding, pijp, doorvoer
Bindmiddel van asbestmateriaal	Cement
Gebondenheid op basis van bindmiddel	Hecht
Hoeveelheid (lengte - omtrek - dikte - aantal)	<ul style="list-style-type: none">• 4,00 m - 20,00 cm - 1,00 cm - 1 stuk
Totaal volume	0,008 m ³
Eenvoudig bereikbaar	Nee <ul style="list-style-type: none">• Het asbestmateriaal is bedekt (uitgezonderd laag verf, coating, behang, kunststof, textiel) en het wegnemen van het bedekkende materiaal kan niet zonder het bedekkende materiaal te beschadigen.
Bevestigingswijze	<ul style="list-style-type: none">• Geklemd
Identificatiemethode	Vaststelling met monstername
Destructieve handeling voor identificatie	Nee
Opmerking	afmetingen/gewichten zijn een indicatief.

- Zorg voor een veilig beheer. Vermijd het beschadigen van het asbestmateriaal. Controleer de toestand jaarlijks op wijzigingen.
- Scherm in afwachting van verwijdering het asbestmateriaal af van luchtstromingen en verstoring: bijvoorbeeld door het te verpakken, te fixeren, af te dekken, signalisatie - afbakening aan te brengen, ...
- Zorg voor een veilig beheer en verwijder dit asbestmateriaal wanneer het bij werken eenvoudig bereikbaar wordt. Controleer de toestand jaarlijks op wijzigingen.

- Eenvoudige handelingen: mag via doe-het-zelf of door werknemer(s) met opleidingsattest eenvoudige handelingen
Deze toepassing kan door een aannemer die over een opleidingsattest eenvoudige handelingen beschikt of door een particulier (doe-het-zelf), verwijderd worden. Indien de buis bij grondige renovatiewerken vrijkomt kan voorzichtig losgebeiteld worden, extra bevochtigen om stof te voorkomen. Erna voorzichtig asbesthoudende buis in zijn geheel verwijderen. Niet gooien en geen stortkokers gebruiken. De nodige PBMs (mondmasker ffp3, handschoenen, overschoenen en tyvec (type Cat III,type 5 en 6)).

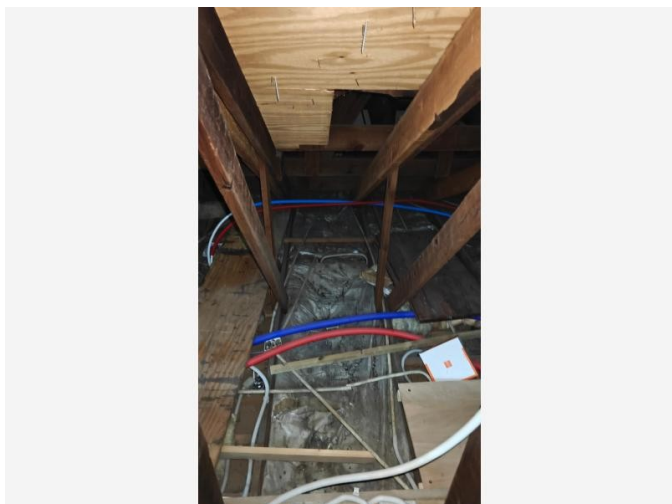
Tijdelijke beperking

Reden: Het onderzoek kan niet uitgevoerd worden binnen de bepalingen van de Welzijnswet

Uitleg van de asbestdeskundige: Middellange beperking: deel van zolder niet veilig om te betreden: op delen van zolder geen zoldervloer aanwezig.

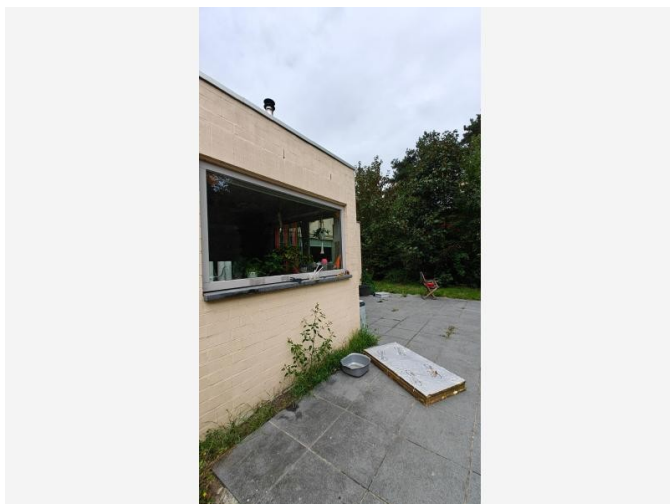
Uitgesloten van inspectie

Bouwjaar: 2008

Constructies gebouwd vanaf 2001 moeten niet onderzocht worden

Opmerking	op geopunt + epb databank kunnen waarnemen dat achterbouw van 2008 is.
-----------	--

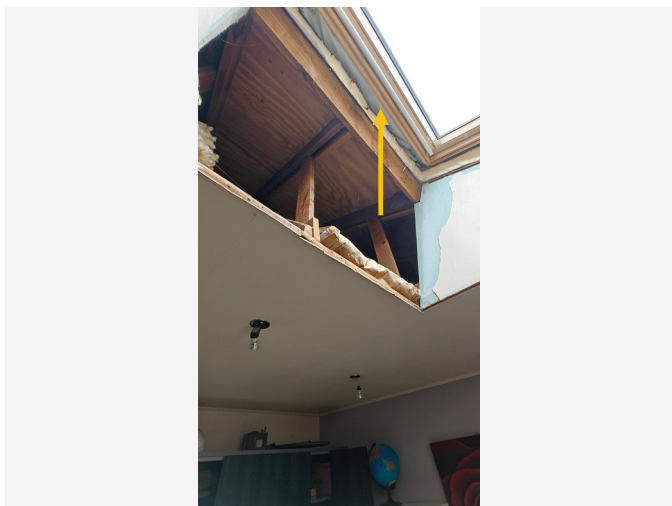
onderdak = niet asbesthoudend = doek.

Dit werd vastgesteld via kamer binnen + via plat dak.

Dit is een steekproef. Dit geeft een indicatie over de plaats waar de steekproef werd uitgevoerd, maar deze zijn niet altijd representatief voor de totaliteit van het onderdak.

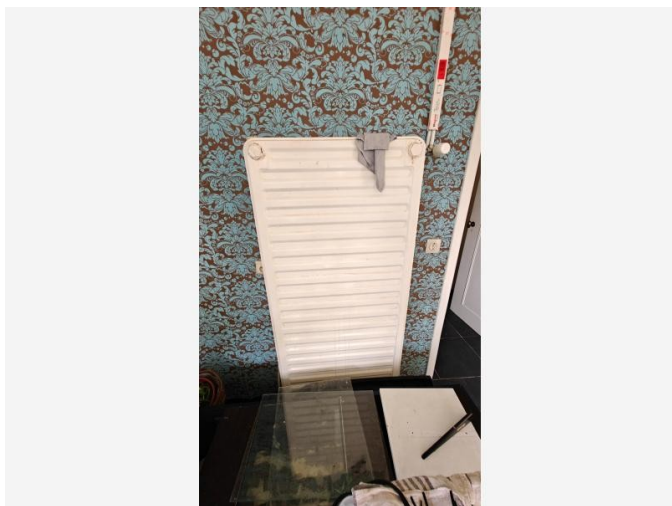
Mogelijk bevatten radiatoren asbestpakkingen.

Radiator is echter veilig in gebruik.

Nagaan pakkingen bij demonteren

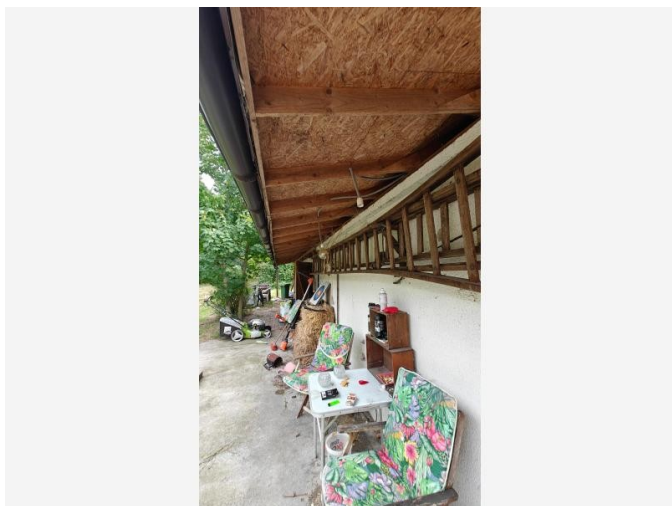
onderdak = niet asbesthoudend = osb platen

Dit werd vastgesteld via binnen in garage

Dit is een steekproef. Dit geeft een indicatie over de plaats waar de steekproef werd uitgevoerd, maar deze zijn niet altijd representatief voor de totaliteit van het onderdak.

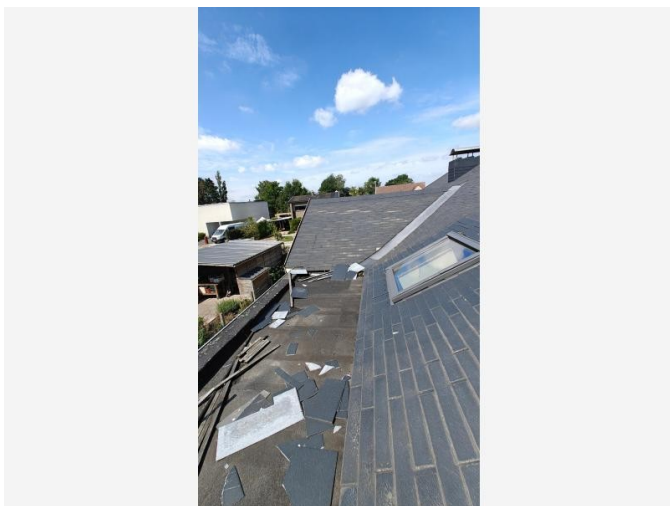
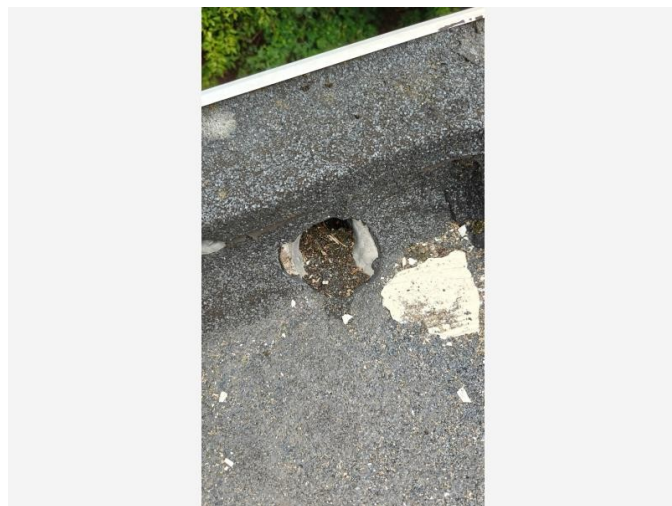
Fiche 11: roofing plat dak

Geen asbest

#	Type	Referentie	Resultaat
11.1	Puntmonster	4	Geen asbest

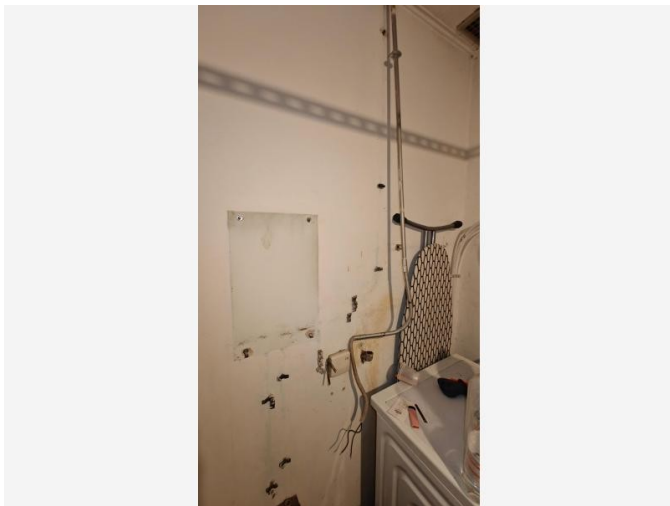
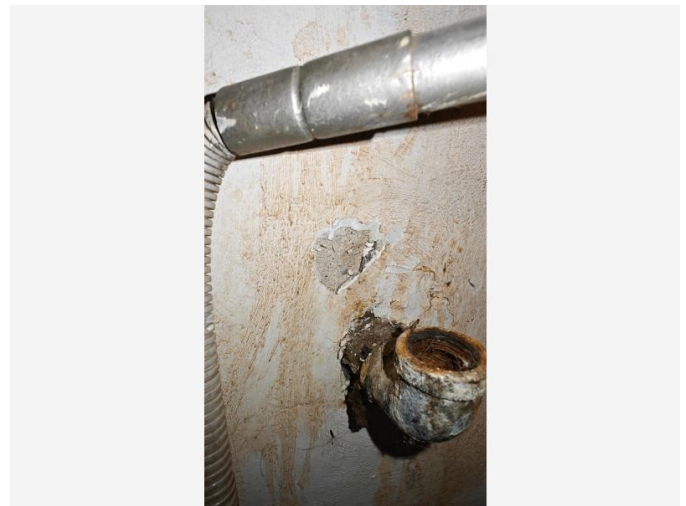
Geen asbest

#	Type	Referentie	Resultaat
12.1	Mengmonster	1	Geen asbest

Beschrijving	pleisterwerk muur
Omgeving	Binnen
Primaire drager	Binnenwand
Bindmiddel van materiaal	Gips - kalk
Gebondenheid op basis van bindmiddel	Niet-hechtgebonden
Hoeveelheid (oppervlakte - dikte - aantal)	• 250,00 m ² - 1,00 cm - 1 stuk
Totaal volume	2,50 m ³
Identificatiemethode	Vaststelling met monsternamen
Destructieve handeling voor identificatie	Nee
Opmerking	<p>Geen staalname pleisterwerk plafond. Geen pleisterwerk plafond aanwezig. Volgende ruimtes bemonsterd:</p> <ul style="list-style-type: none"> - individuele ruimte: slaapkamer vooraan (rechtergevel) - stookruimte: cv-ruimte (rechtergevel) --> foto <p>Volgende ruimtes niet bemonsterd:</p> <ul style="list-style-type: none"> - natte ruimte: geen pleisterwerk in natte ruimtes. - trappenhal: geen trappenhal aanwezig. <p>Voorzetwanden op verschillende plaatsen getest. Bij eventuele verbouwingswerken te checken dat er geen ander type voorzetwanden aanwezig zijn (asbesthoudende).</p> <p>Tevens niet zichtbaar wat er achter de voorzetwanden zich bevindt.</p> <p>Verlaagde plafonds op verschillende plaatsen getest. Bij eventuele verbouwingswerken te checken dat er geen ander type plafonds aanwezig zijn (asbesthoudende).</p> <p>afmetingen/gewichten zijn een indicatief.</p>

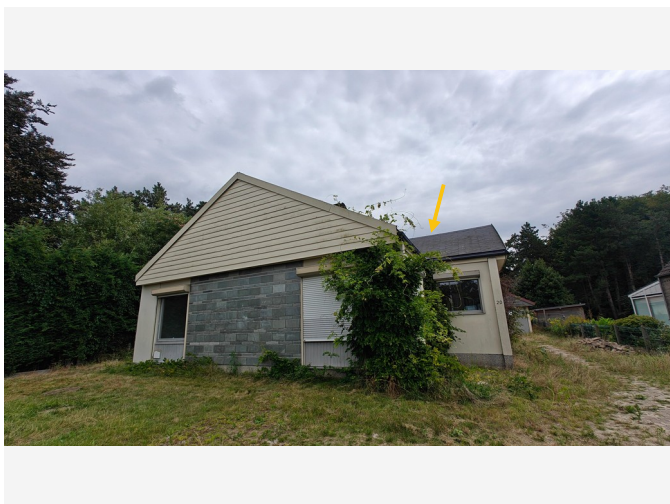
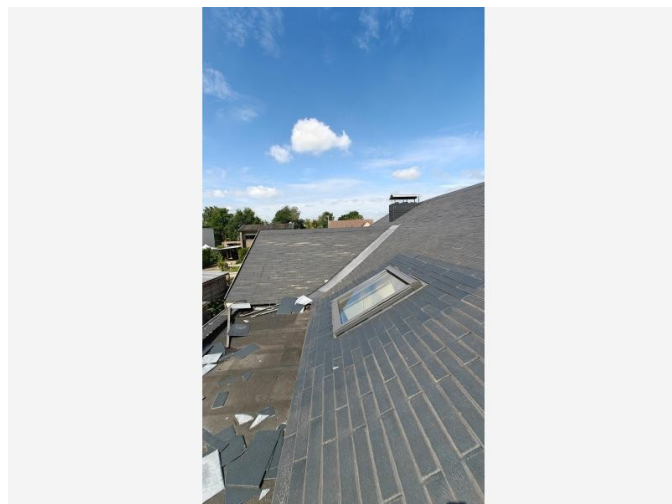
Fiche 13: leien hellend dak

Geen asbest

#	Type	Referentie	Resultaat
13.1	Puntmonster	3	Geen asbest
