# Asbestinventarisatetest

Woudweg 2, 9185 Lochristi

Attestnummer : **20260625-000025.000**

**Asbestveilig** (maar mogelijk niet asbestvrij)

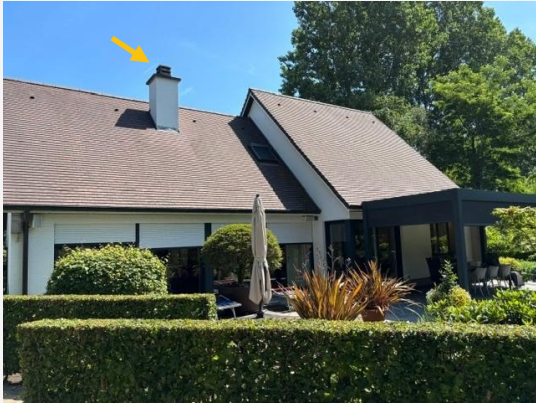
Situeringsfoto

**Reden:** Het te onderzoeken materiaal situeert zich hoger dan 3,50 m te rekenen vanaf een veilige ondergrond

**Uitleg van de asbestdeskundige:** Het rookgaskanaal is niet beoordeeld. Aan de binnenzijde is de kachel aangesloten. Aan de buitenzijde is het hoger dan 3,5 meter om de schoorsteen te inspecteren. Het is niet zichtbaar of er een asbestverdacht rookgaskanaal aanwezig is in de schoorsteen. Conform ons inspectieprotocol mogen wij een beperking inroepen voor hoogtes hoger dan 3,5 m. Indien men dit wil laten onderzoeken, dient er een nieuwe afspraak gemaakt te worden en moet er een hoogtewerker voorzien worden, evenals iemand die bevoegd is om deze te bedienen en eventueel een techniek die de al dan niet aanwezige schouwhoed kan afnemen en weer terugplaatsen.

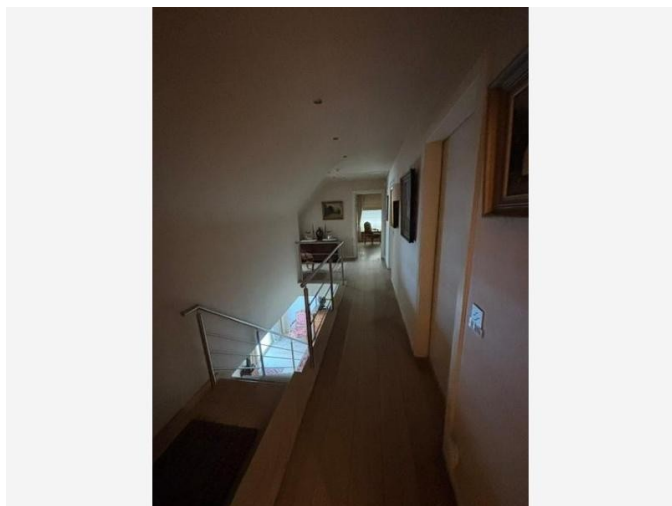
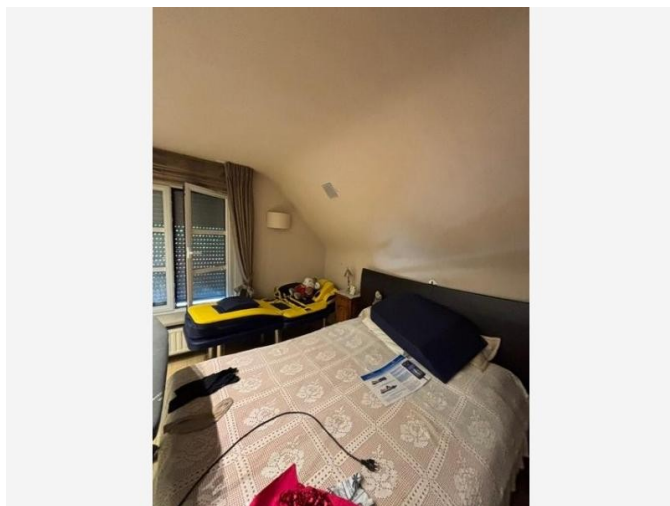
Op de 1ste verdieping , de garage en de keuken en op zolder voorzetwanden.

Wat erboven of erachter zit kon niet opgenomen worden .

Het gaat hier om een niet destructief onderzoek.

Mocht bij werken of sloop , asbest verdachte toepassingen gevonden worden laten testen.

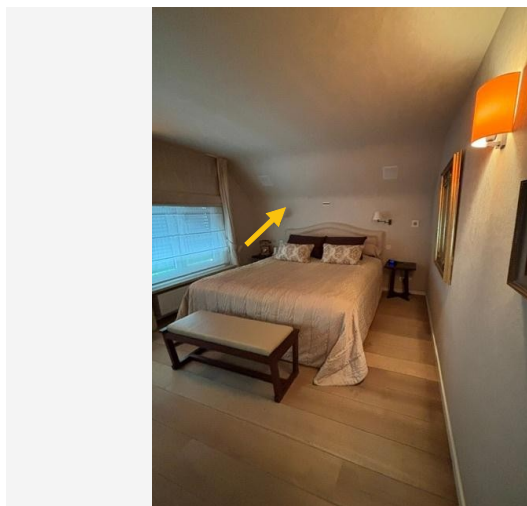
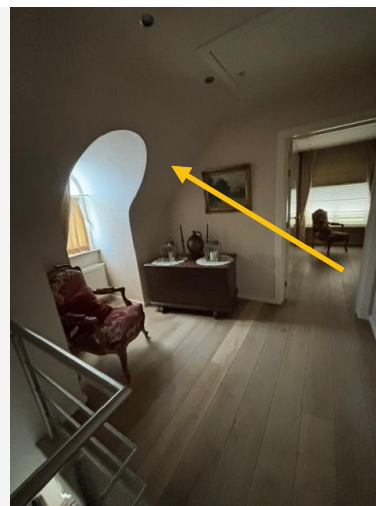
uitbekleding met gyproc wanden , erachter kon niet waargenomen worden.

Dit werd dan ook niet opgenomen in dit attest.

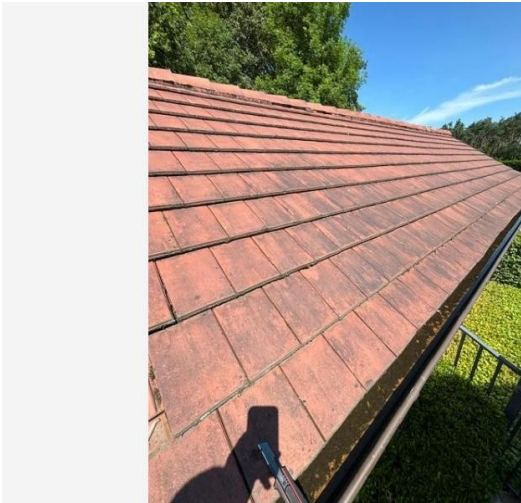
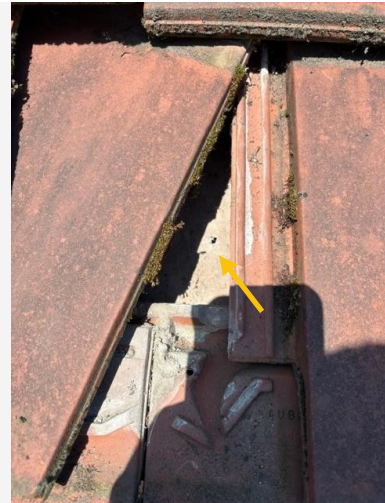
## Fiche 4: Onderdak type menuiserie

Geen asbest

| # | Type | Referentie | Resultaat |
|---|---|---|---|
| 4.1 | Puntmonster | mm06 : onderdak garage type menuiserie | Geen asbest |

| Opmerking | <p>Deze oppervlakte, volumes en gewichten zijn niet gemeten, maar geschat op basis van een benadering van de aanwezige onderdakplaten (de opgegeven hoeveelheden mogen niet gebruikt worden als maatstaf voor heffingen).</p> <p>Er werd een staal genomen langs buiten.</p> |

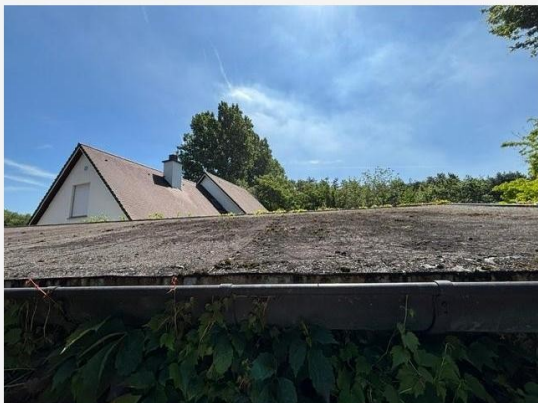
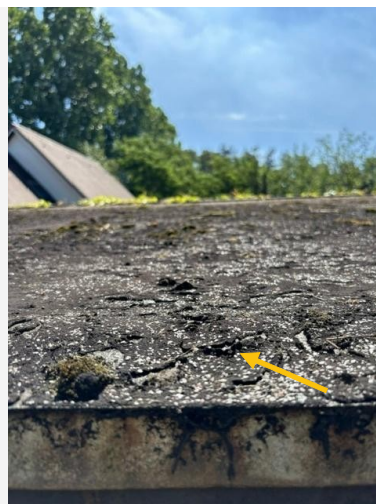
## Fiche 5: Roofing deel dak garage

Geen asbest

| # | Type | Referentie | Resultaat |
|---|---|---|---|
| 5.1 | Puntmonster | mm05 ; roofing garage | Geen asbest |

| Opmerking | <p>Alleen de toplaag werd bemonsterd.</p> <p>Dit om geen inherente schade te veroorzaken.</p> <p>Echter roofing daken kunnen bestaan uit verschillende lagen zoals een dampscherm , onderlaag..</p> <p>De onderliggende lagen kunnen alleen getest worden mits een destructief onderzoek.Bij werken of sloop laten testen.</p> |

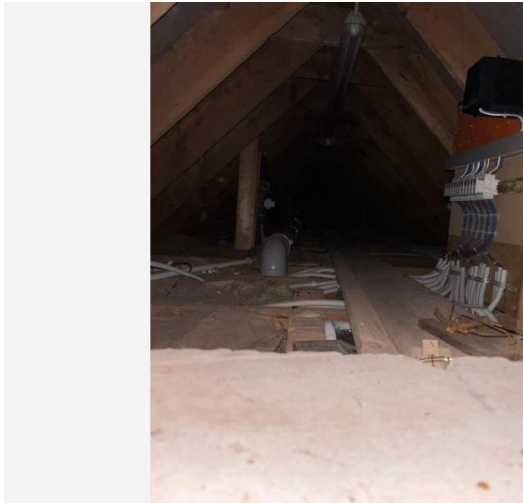
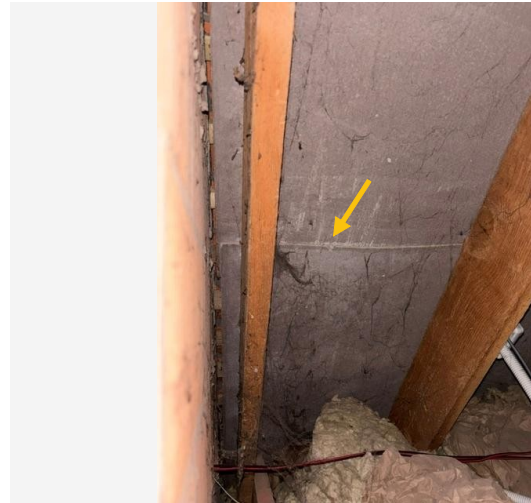
## Fiche 6: Onderdak type menuiserie

Geen asbest

| # | Type | Referentie | Resultaat |
|---|---|---|---|
| 6.1 | Puntmonster | mm02 : onderdak | Geen asbest |

| Opmerking | <p>Deze oppervlakte, volumes en gewichten zijn niet gemeten, maar geschat op basis van een benadering van de aanwezige onderdakplaten (de opgegeven hoeveelheden mogen niet gebruikt worden als maatstaf voor heffingen).</p> <p>Er werd een staal genomen vanop de zolder ruimte.</p> |

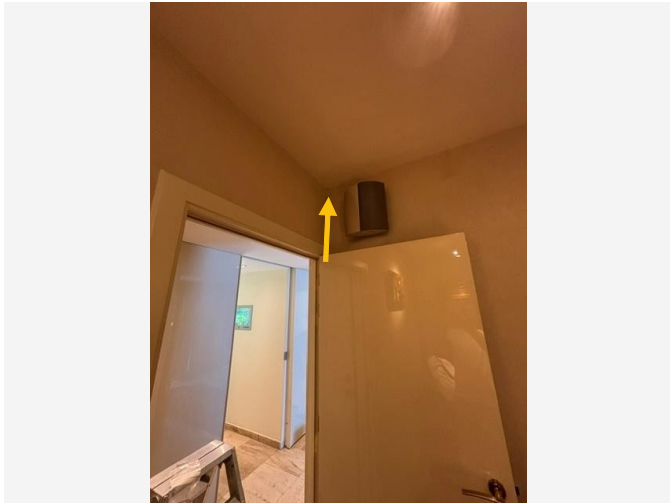
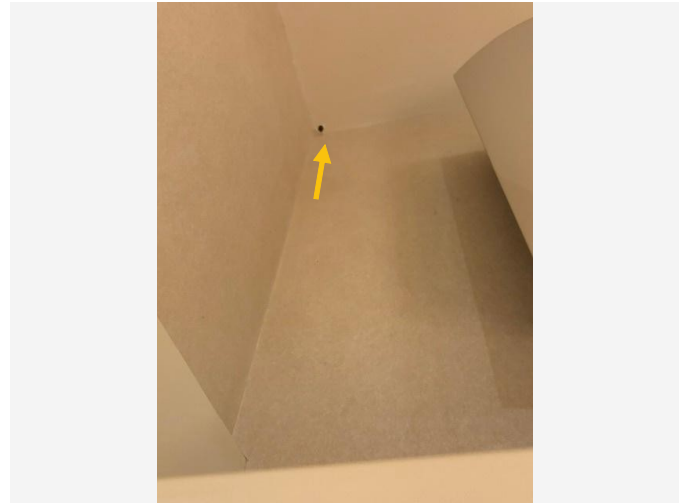
## Fiche 7: pleister plafond

Geen asbest

| # | Type | Referentie | Resultaat |
|---|---|---|---|
| 7.1 | Mengmonster | mm03 ; pleister plafond | Geen asbest |

| Opmerking | <p>Deze oppervlakte, volumes en gewichten zijn niet gemeten, maar geschat op basis van een benadering van het aanwezig pleisterwerk in alle plafonds ( de opgegeven hoeveelheden mogen niet gebruikt worden als maatstaf van heffing).</p> <p>Er werd een staal genomen van in de traphal , bureau , stookruimte ( onder de trap waar de leidingen binnen komen).</p> |

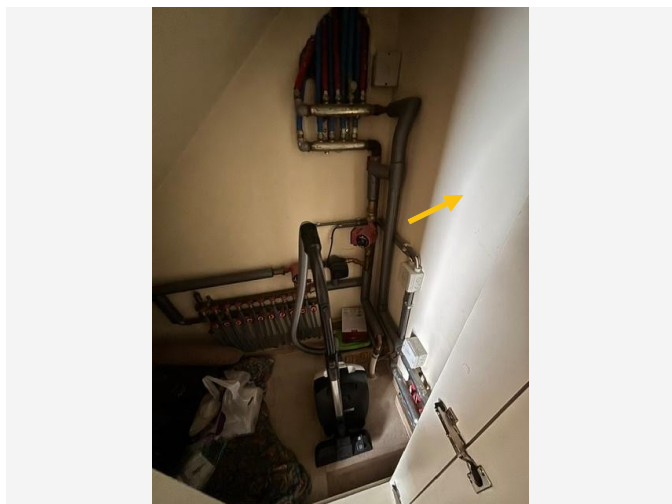
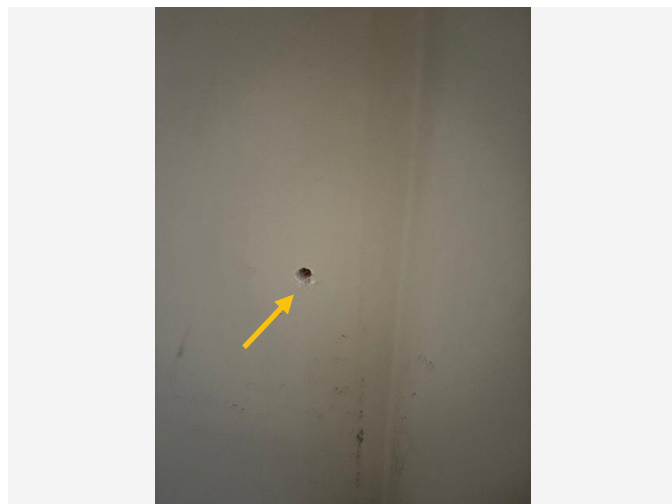
## Fiche 8: Pleisterwerk muren

Geen asbest

| # | Type | Referentie | Resultaat |
|---|---|---|---|
| 8.1 | Mengmonster | mm01 : pleister wanden | Geen asbest |

| Opmerking | Er werden stalen genomen volgens het IP2.<br><br>1. keuken<br><br>2.traphal<br><br>3.willekeurige ruimte (slaapkamer - +1)<br><br>4.stook plaats (in huis waar leidingen toekomen onder de trap) |

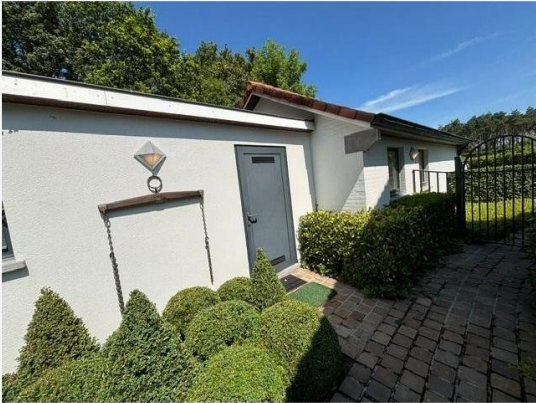
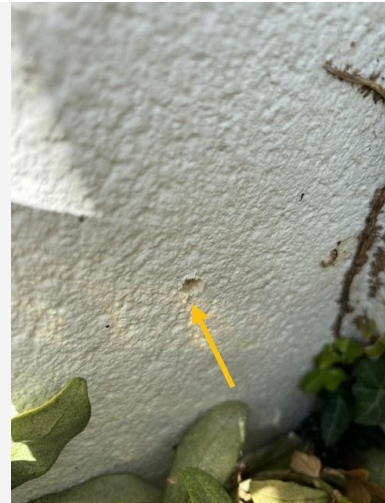
## Fiche 9: crepi

Geen asbest

| # | Type | Referentie | Resultaat |
|---|---|---|---|
| 9.1 | Mengmonster | mm04 : crepi garage | Geen asbest |

| Opmerking | De hoeveelheid is slechts een raming.<br>Er werden op 3 verschillende plaatsen een puntmonster genomen. |

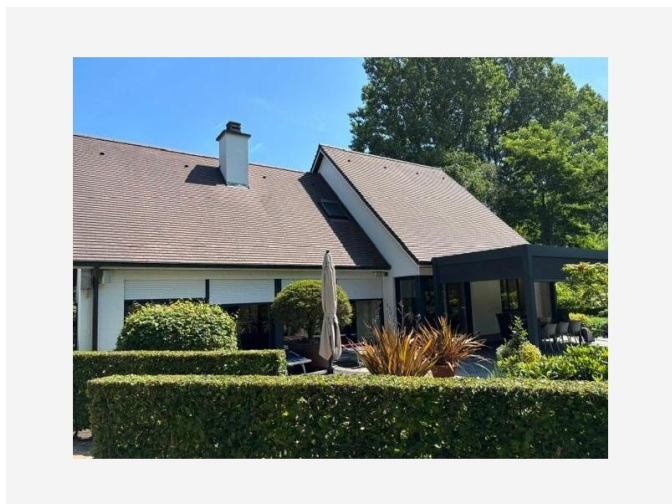
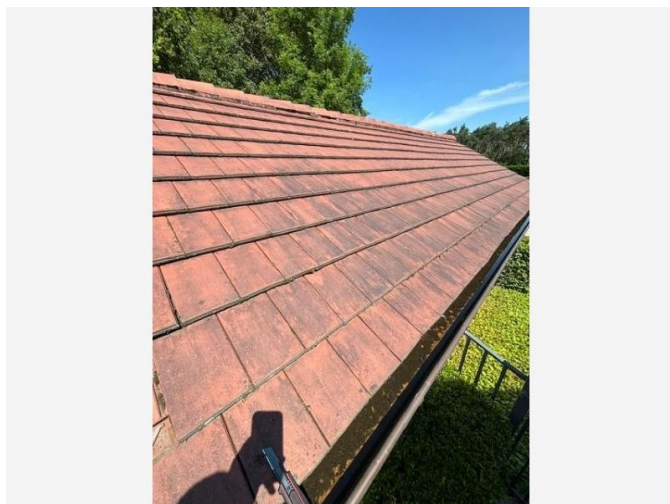
### Fiche 10: Dakbedekking in dakpannen (niet verdacht)

| Beschrijving | Notitie | Terug te vinden op plannen |
|---|---|---|
| Fiche 10: Dakbedekking in dakpannen (niet verdacht) | De dakbedekking is niet-asbestverdacht. | Plan 1.10: dak plan1.2<br>Plan 2.3: dak plan1.2 |

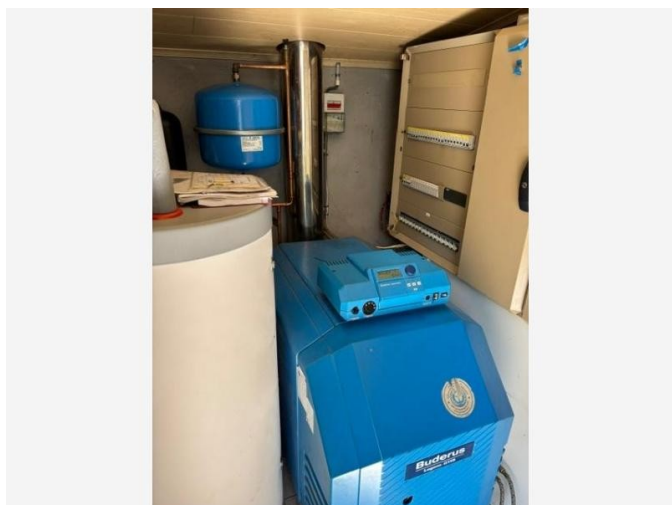
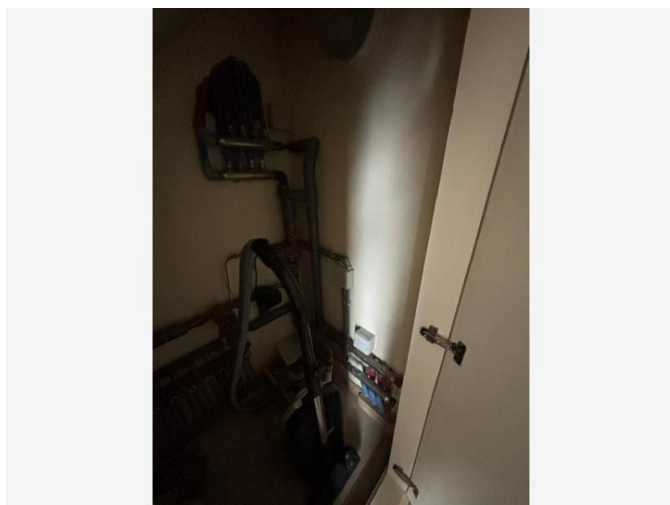
### Fiche 11: Materialen aan de stookketel

| Beschrijving | Notitie | Terug te vinden op plannen |
|---|---|---|
| Fiche 11: Materialen aan de stookketel | Geen asbest houdende toepassingen aangetroffen. | Plan 2.1: garage |

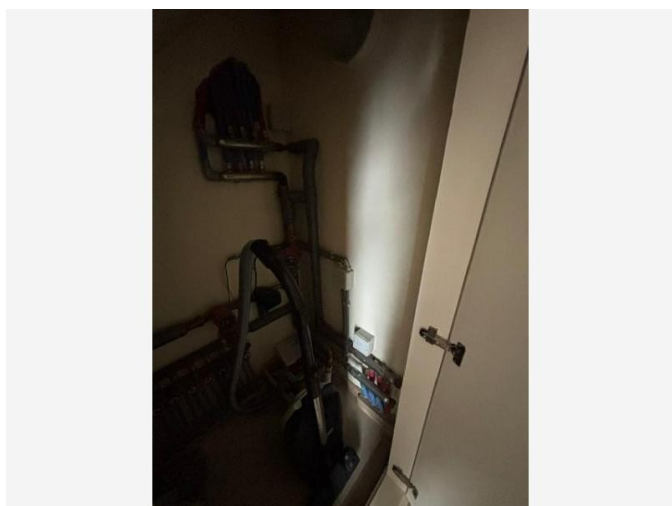
### Fiche 13: Leidingisolatie (niet aanwezig)

| Beschrijving | Notitie | Terug te vinden op plannen |
|---|---|---|
| Fiche 13: Leidingisolatie (niet aanwezig) | Er is geen waarneembare asbestverdachte leidingisolatie aanwezig. | - |

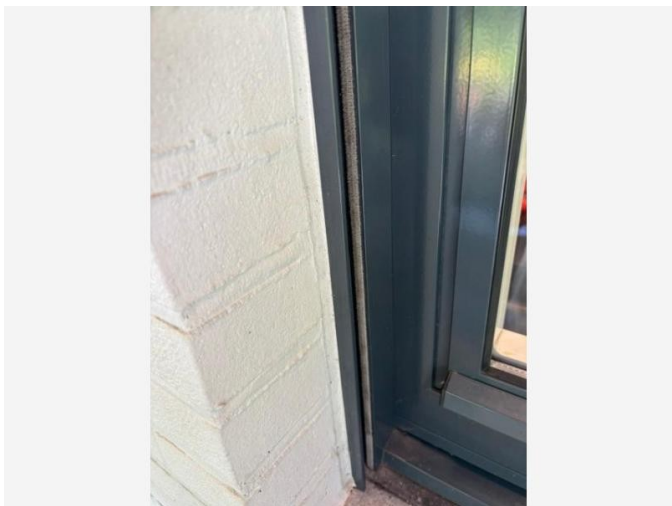
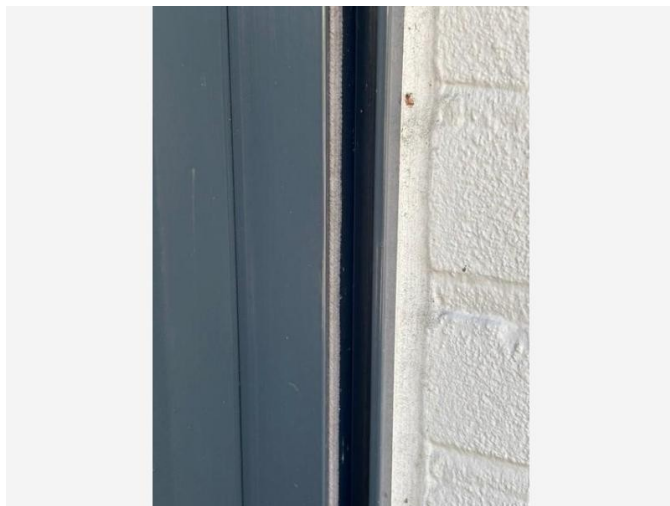
## Fiche 14: Mastiek (niet aanwezig)

| Beschrijving | Notitie | Terug te vinden op plannen |
|---|---|---|
| Fiche 14: Mastiek (niet aanwezig) | Er is geen asbestverdachte mastiek aanwezig. | - |
