# Asbestinventarisatetest

Spoorwegstraat 1, 9185 Lochristi

Attestnummer : **20260706-000419.000**

Uitgegeven op : **06.07.2026**

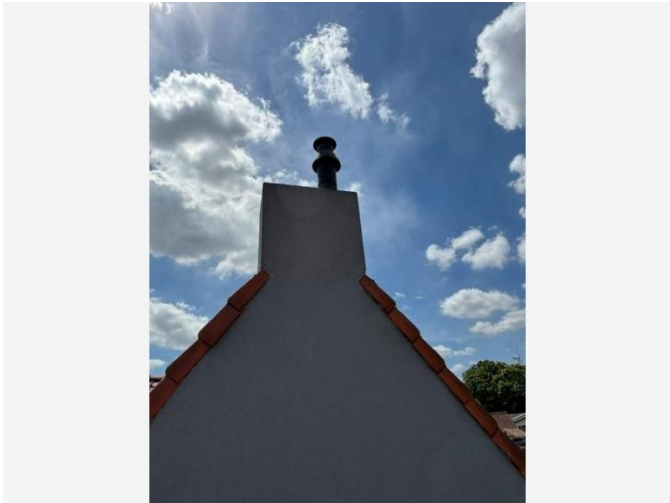
Situeringsfoto

### Tijdelijke beperking

**Reden:** Het te onderzoeken materiaal situeert zich hoger dan 3,50 m te rekenen vanaf een veilige ondergrond

**Uitleg van de asbestdeskundige:** De schouwhoed is niet asbest houdend.

Het rookgaskanaal is niet beoordeeld. Aan de binnenzijde is de kachel aangesloten. Aan de buitenzijde is het hoger dan 3,5 meter om de schoorsteen te inspecteren. Het is niet zichtbaar of er een asbestverdacht rookgaskanaal aanwezig is in de schoorsteen. Conform ons inspectieprotocol mogen wij een beperking inroepen voor hoogtes hoger dan 3,5 m. Indien men dit wil laten onderzoeken, dient er een nieuwe afspraak gemaakt te worden en moet er een hoogtewerker voorzien worden, evenals iemand die bevoegd is om deze te bedienen en eventueel een techniker die de al dan niet aanwezige schouwhoed kan afnemen en weer terugplaatsen.

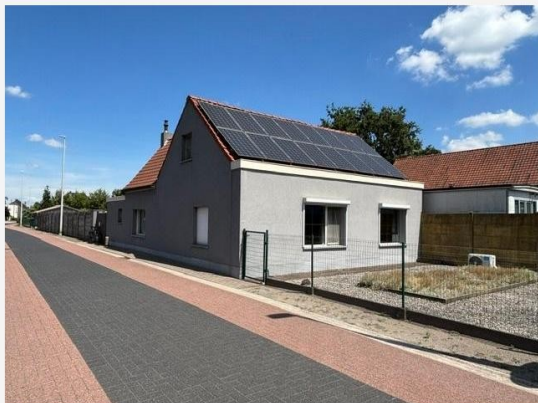
*Situeringsfoto*

### Uitgesloten van inspectie

**Bouwjaar:** 2017

*Constructies gebouwd vanaf 2001 moeten niet onderzocht worden*

| Opmerking | Vastgesteld door de ADI dat dit nieuwe crepi is.<br>De eigenaar leverde een factuur bewijs af van 2017. |

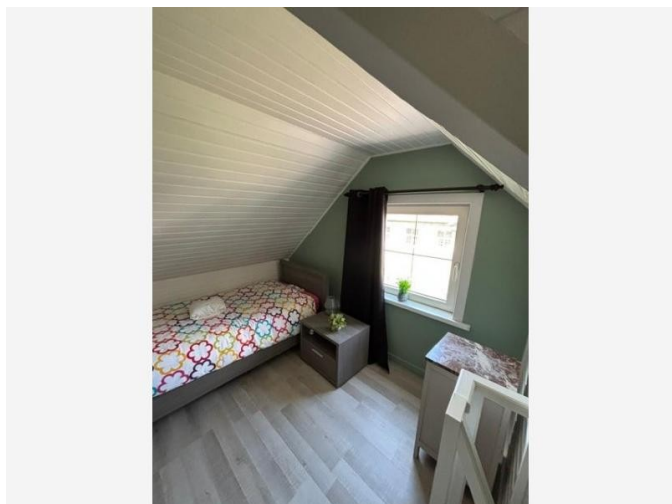
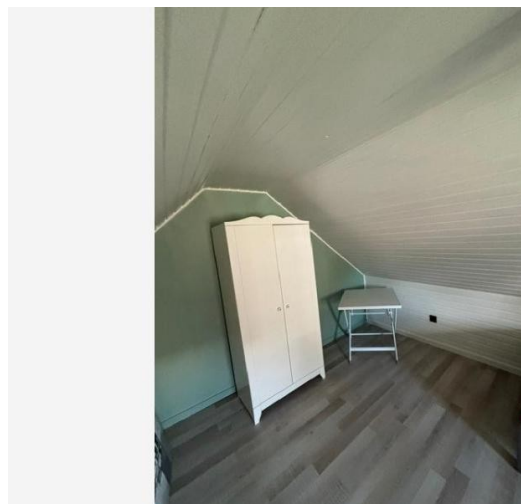
Er werden voorzetwanden (valse muren) aangebracht uit gipskarton, OSB . Als deskundige kan ik geen uitspraak doen over eventuele asbestverdachte toepassingen die aanwezig zijn of verborgen zitten achter de voorzetwanden. Bij renovaties, sloop of verbouwingen is het aan te raden een destructieve asbestinventaris op te stellen voor deze ruimtes.

| Basis voor advies | niet bemonsterbaar |

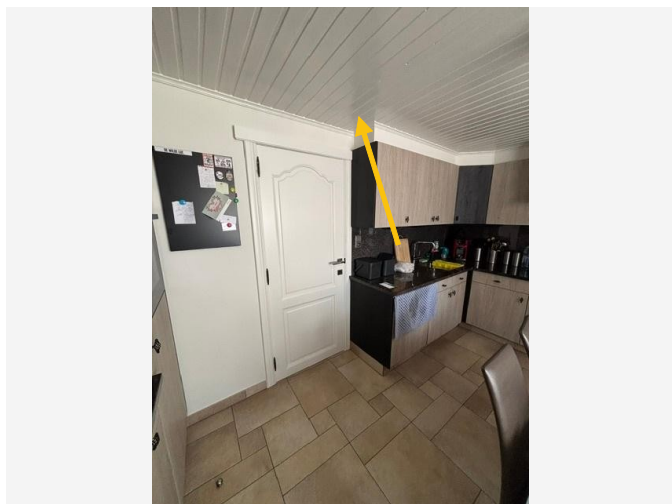
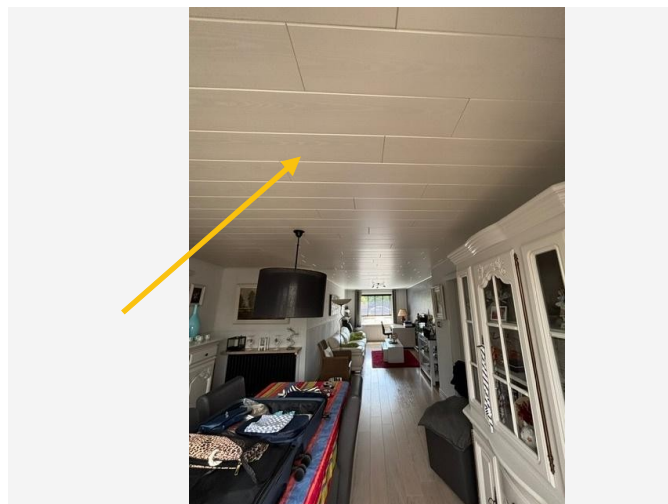
Alle plafonds zijn bedekt met lamellen ,gipskartonplaten ,...

Omwille van het niet destructief onderzoek werden geel stalen genomen.

| Basis voor advies | De asbestdeskundige beoordeelt het materiaal als niet-asbestverdacht. |

Bij werken of sloop en er zit pleister of iets anders asbest verdacht , laten testen.

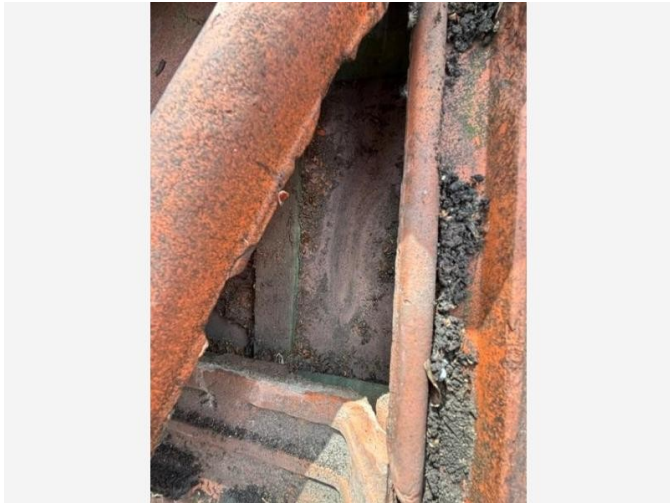
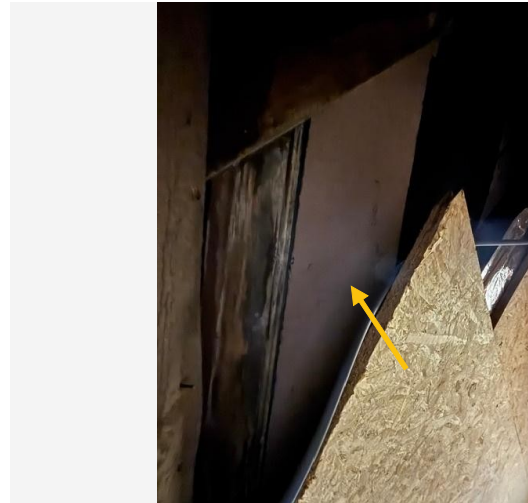
## Fiche 5: Onderdak type menuiserie

Geen asbest

| # | Type | Referentie | Resultaat |
|---|---|---|---|
| 5.1 | Puntmonster | mm02 : onderdak | Geen asbest |

| Opmerking | <p>Deze oppervlakte, volumes en gewichten zijn niet gemeten, maar geschat op basis van een benadering van de aanwezige onderdakplaten (de opgegeven hoeveelheden mogen niet gebruikt worden als maatstaf voor heffingen).</p> <p>Er werd een staal genomen via de zolderr kamer.</p> <p>Er werd een staal genomen via de zolder.</p> <p>Er werd een staal genomen vanop de zolder.</p> |

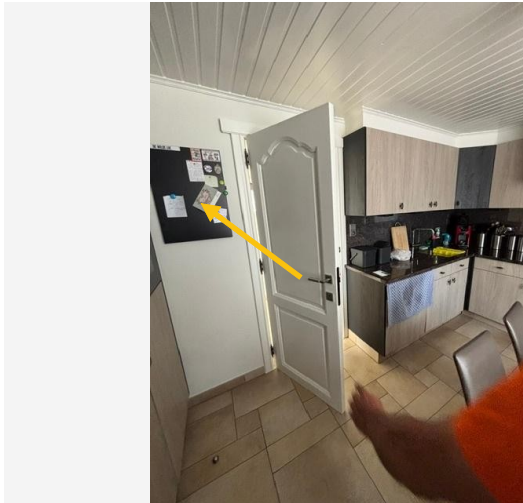
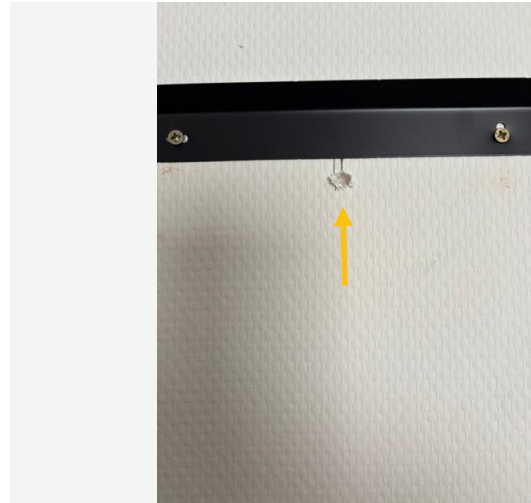
## Fiche 6: pleister wanden

Geen asbest

| # | Type | Referentie | Resultaat |
|---|---|---|---|
| 6.1 | Mengmonster | mm01 : pleister wanden | Geen asbest |

| Opmerking | Er werden puntstalen genomen van in de keuken , traphal , en kelder.<br>In de stookruimte is het baksteen , geen staalname mogelijk. |

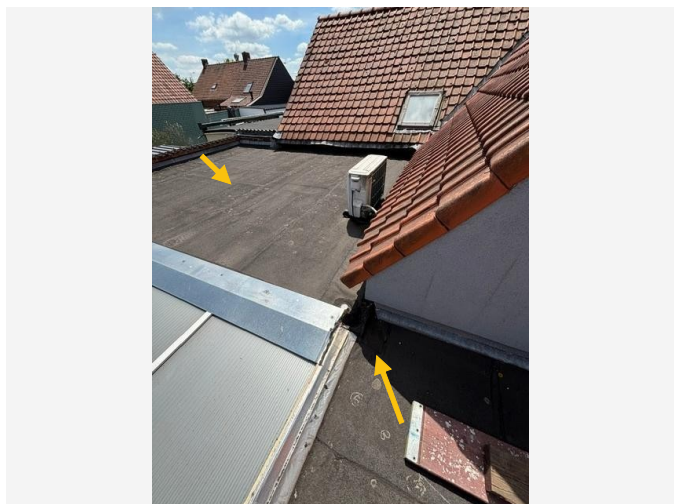
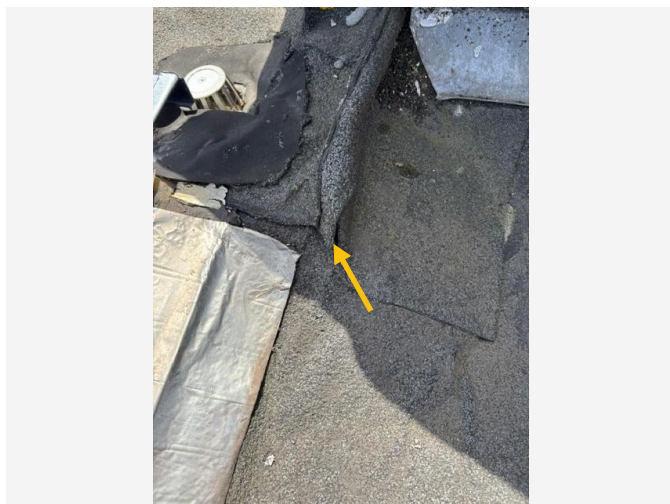
## Fiche 7: Roofing plat dak

Geen asbest

| # | Type | Referentie | Resultaat |
|---|---|---|---|
| 7.1 | Puntmonster | mm03 : roofing plat dak | Geen asbest |

| Opmerking | Deze oppervlakte, volumes en gewichten zijn niet gemeten, maar geschat op basis van een benadering van de aanwezige roofing (de opgegeven hoeveelheden mogen niet gebruikt worden als maatstaf voor heffingen). Om gevolgschade en lekkages te voorkomen en niet destructief te werk te gaan, is alleen de toplaag bemonsterd. We kunnen geen uitspraak doen over de onderliggende lagen. Bij renovatie of sloop dient er een destructief onderzoek uitgevoerd te worden van de roofing. |

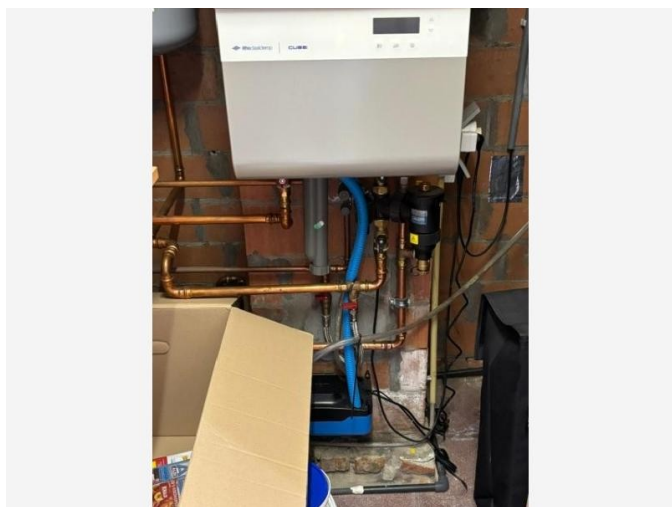
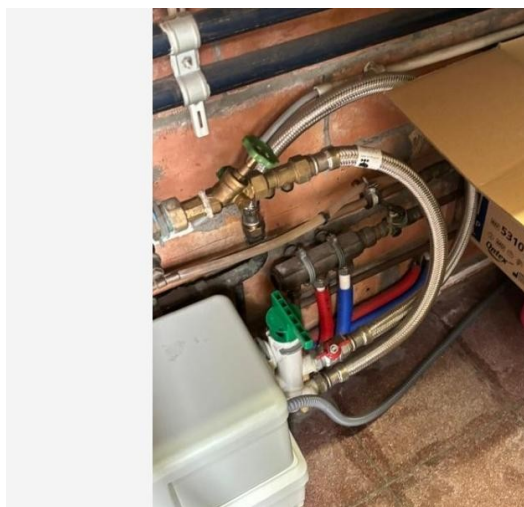
### Fiche 8: Materialen aan de stookketel

| Beschrijving | Notitie | Terug te vinden op plannen |
|---|---|---|
| Fiche 8: Materialen aan de stookketel | geen asbest houdende toepassingen waargenomen. | - |

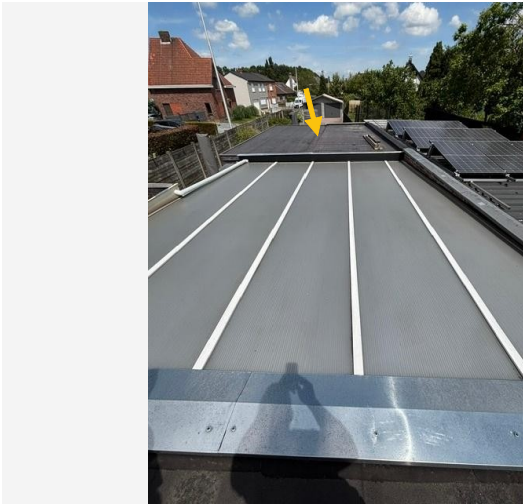
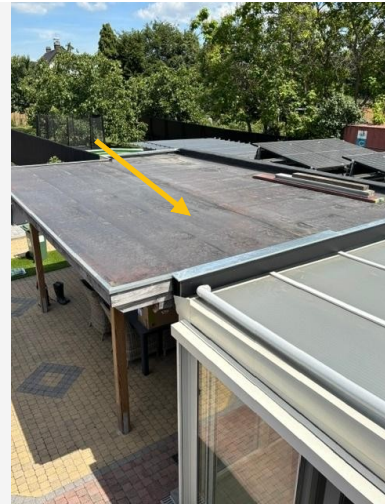
## Fiche 9: EPDM platdak

| Beschrijving | Notitie | Terug te vinden op plannen |
|---|---|---|
| Fiche 9: EPDM platdak | Het dak bestaat uit EPDM n wat niet asbest houdend is.<br><br>Over eventuele onderliggende lagen , kunnen wij geen uitspraak doen.<br><br>Dit gaat enkel mits een destructief onderzoek. | Plan 1.6: dak |

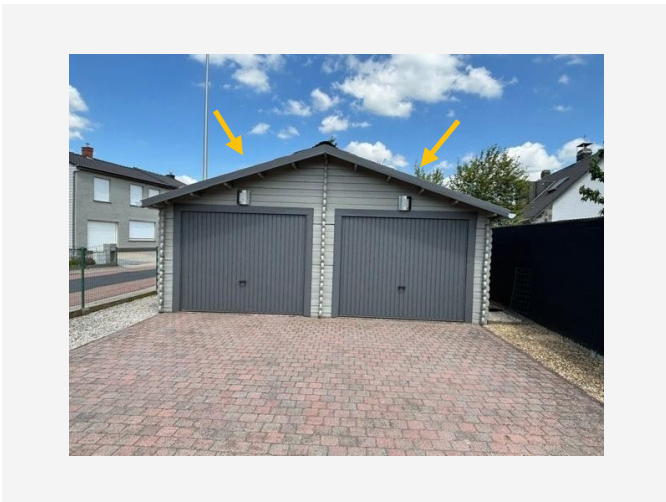
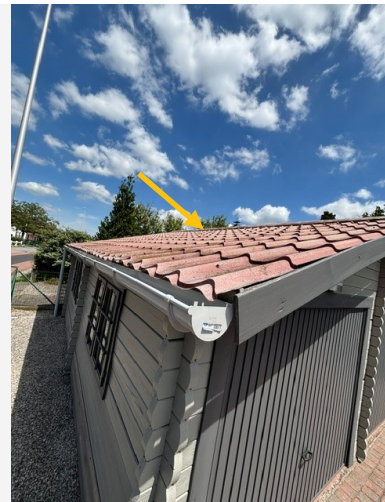
## Fiche 10: dakbedekking uit dakpanmotief metalen platen

| Beschrijving | Notitie | Terug te vinden op plannen |
|---|---|---|
| Fiche 10: dakbedekking uit dakpanmotief metalen platen | Het dak bestaat uit metalen dakpan platen. Wat niet asbest houdend is. | Plan 2.2: garage dak |

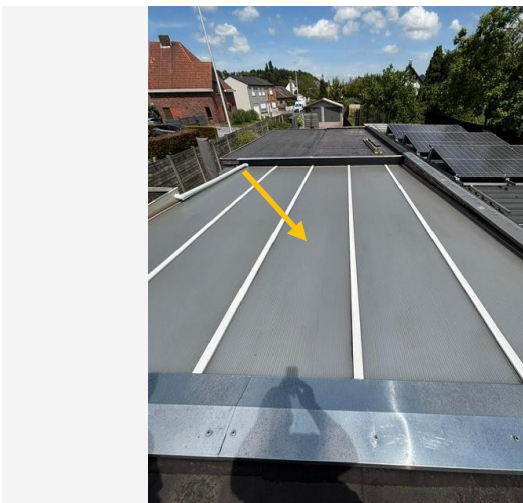
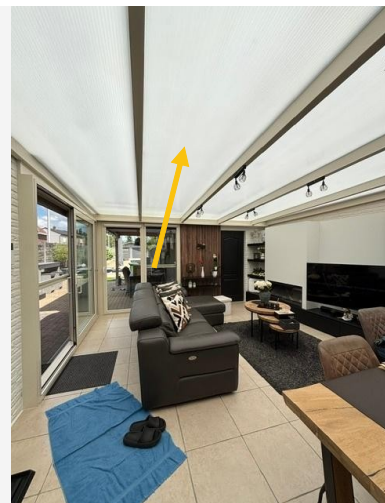
## Fiche 11: polycarbonaat platen

| Beschrijving | Notitie | Terug te vinden op plannen |
|---|---|---|
| Fiche 11: polycarbonaat platen | Polycarbonaat platen zijn niet asbest verdacht. | Plan 1.7: dak plan 1.2 |

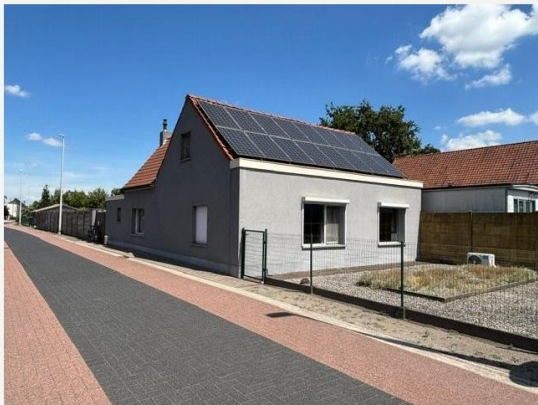
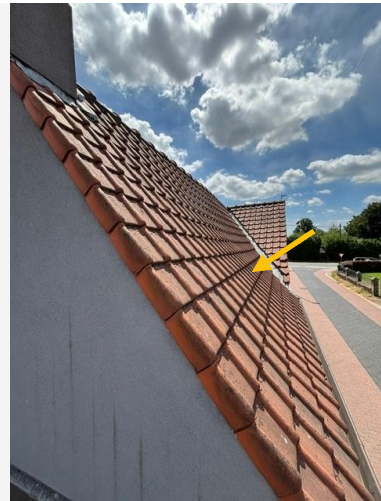
## Fiche 12: Dakbedekking in dakpannen (niet verdacht)

| Beschrijving | Notitie | Terug te vinden op plannen |
|---|---|---|
| Fiche 12: Dakbedekking in dakpannen (niet verdacht) | De dakbedekking is niet-asbestverdacht. | Plan 1.6: dak |

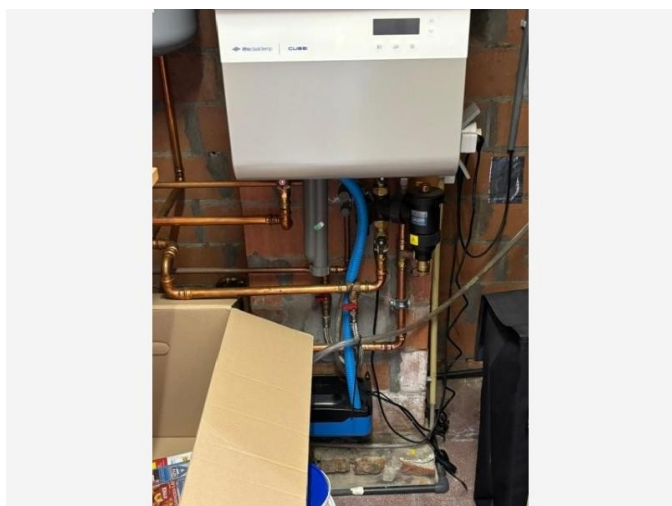
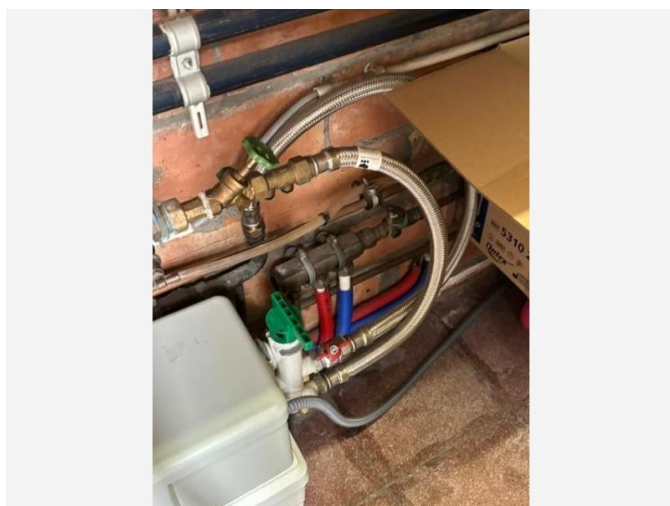
### Fiche 15: Leidingisolatie (niet aanwezig)

| Beschrijving | Notitie | Terug te vinden op plannen |
|---|---|---|
| Fiche 15: Leidingisolatie (niet aanwezig) | Er is geen waarneembare asbestverdachte leidingisolatie aanwezig. | - |
