# Asbestinventarisatetest

Parklaan 2, 9185 Lochristi

Attestnummer : 20260714-000159.000

Uitgegeven op : 14.07.2026

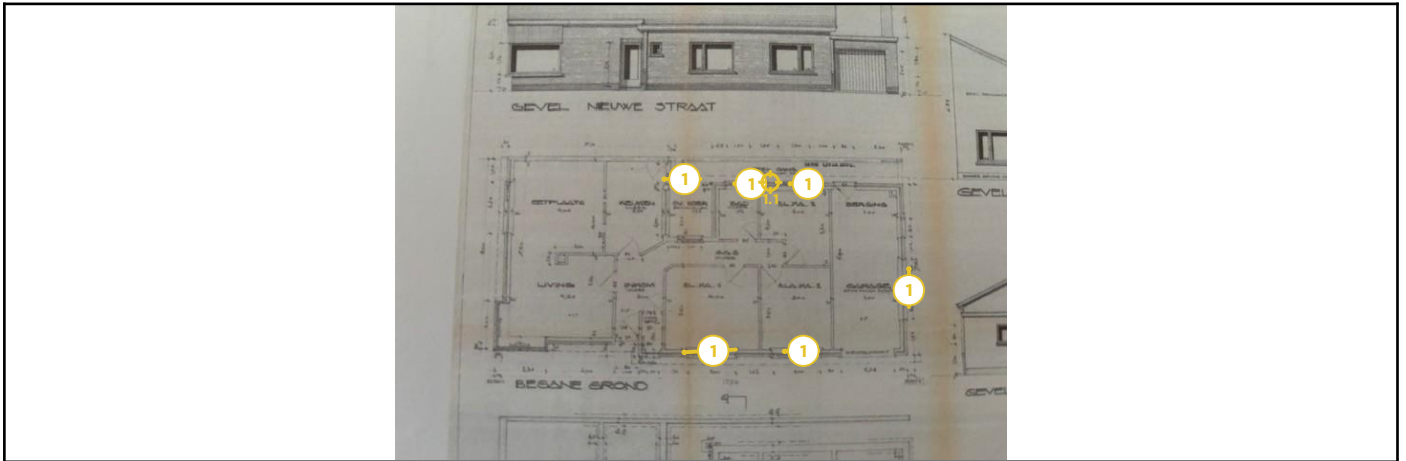
## Plan 1.3: gelijkvloers plan 1.3

| Beschrijving | Type | Actie |
|---|---|---|
| 1. vensterbanken buitenzijde | Asbestmateriaal | Zorgvuldig beheren |
| 1.1 Code: mm02 : vensterbanken buiten | Puntmonster | - |

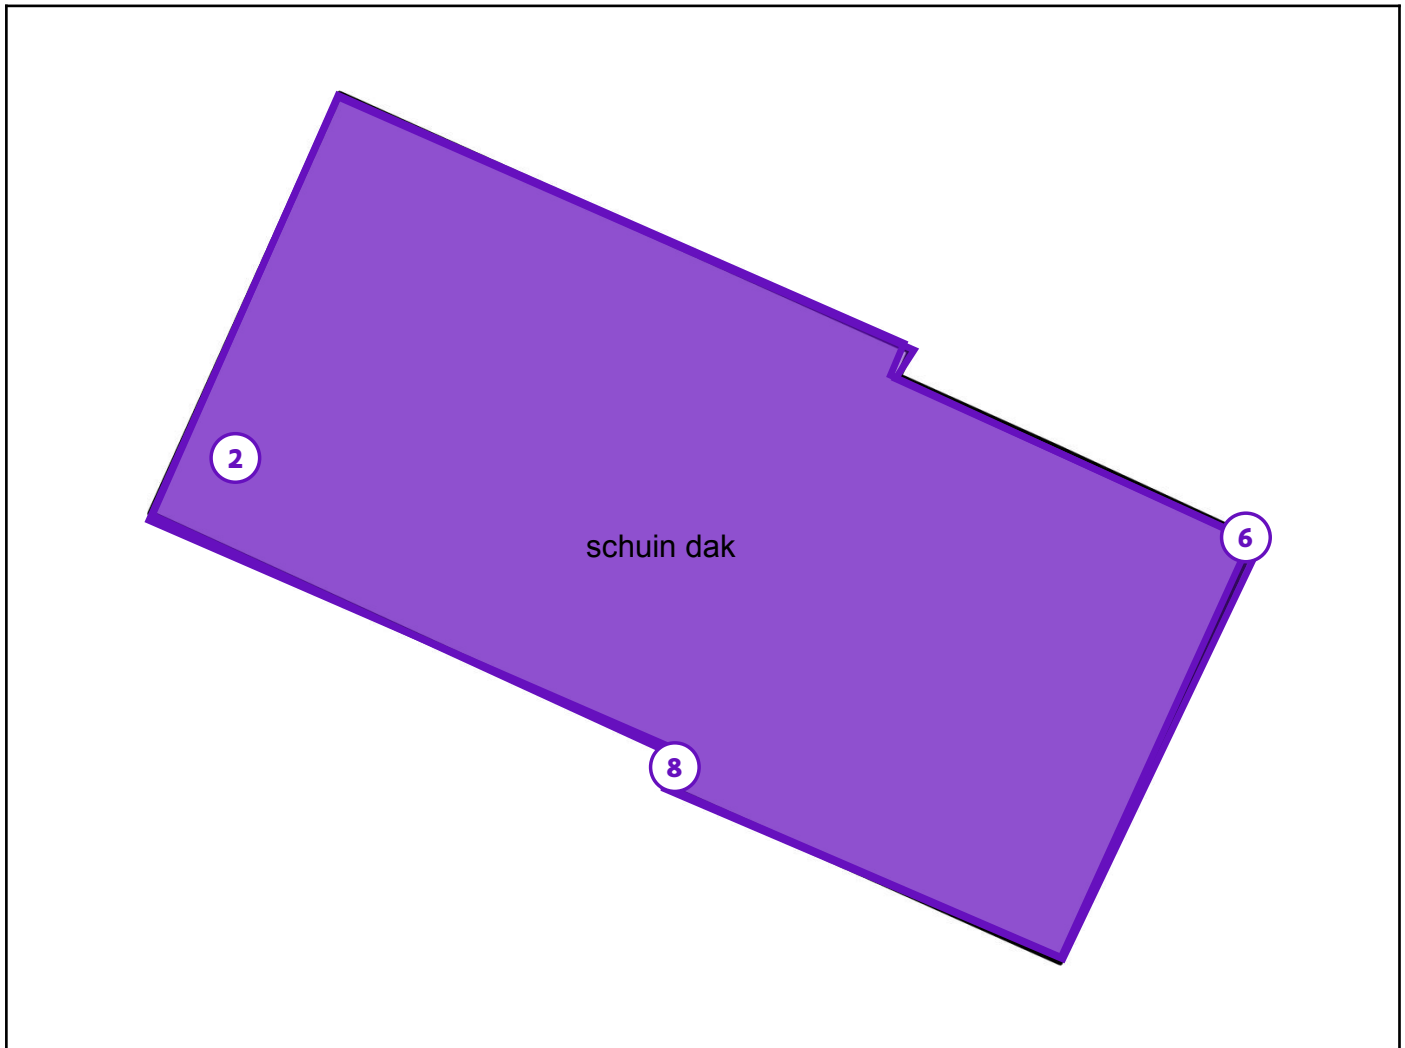
## Plan 1.6: dak

| Beschrijving | Type | Actie |
|---|---|---|
| 2. Schoorsteen rookgaskanaal | Beperking | - |

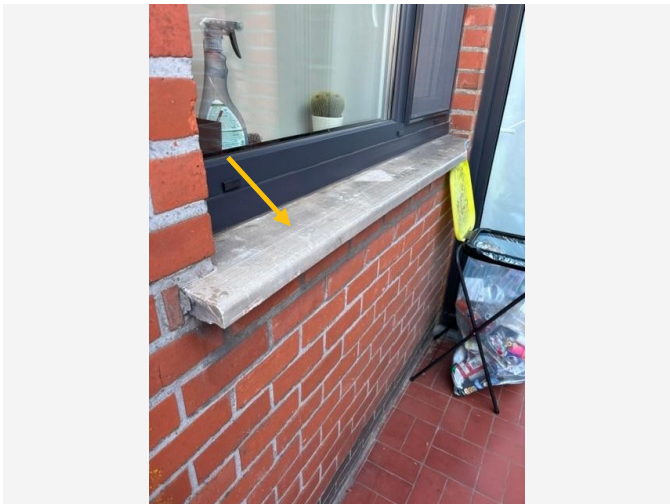
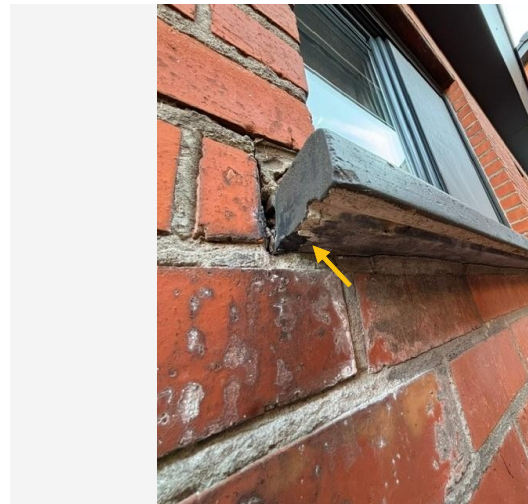
Het asbestmateriaal valt onder de mijlpaal van 2040.

| Eindbeoordeling materiaalarisico | Laag materiaalarisico en/of verlaagde kans op vezelvrijgave |

| Gebondenheid | Categorie 1: hechtgebonden in oorsprong |
| Asbestsoort (vezeltype) | Alleen chrysotiel aanwezig |
| Asbestconcentratie | Laag (< 50%) |
| Afschermingsgraad van het gehele materiaal | Geheel of deels vrij aan de buitenlucht, maar geen contact met binnenlucht |
| Toestand van het materiaal | Licht beschadigd, licht verweerd. Intacte calciumsilicaatplaat of materiaal met categorie 3-gebondenheid |

| # | Type | Referentie | Resultaat |
|---|---|---|---|
| 1.1 | Puntmonster | mm02 : vensterbanken buiten | Chrysotiel |

| Beschrijving | vensterbanken buitenzijde |
| Opmerking | Er werden 6 vensterbanken van het zelfde type waargenomen langs de buitenkant van het gebouw.<br><br>Er werd een puntmonster genomen. |

- Zorg voor een veilig beheer. Vermijd het beschadigen van het asbestmateriaal. Controleer de toestand jaarlijks op wijzigingen.

- Eenvoudige handelingen: mag via doe-het-zelf of door werknemer(s) met opleidingsattest eenvoudige handelingen  
Raadpleeg de actuele wetgeving op de website van OVAM. Onder strikte voorwaarden is het eventueel toegestaan om deze toepassing zelf te verwijderen. Onderaan het attest kan u ook een tekst asbest beheren en verwijderen vinden.

- De asbest toepassing bevochtigen , niet breken en stofvorming vermijden , dubbel en luchtdicht verpakken in een stevige plastic folie en afvoeren naar het recyclagepark of een geregistreerde asbest verwerker.

Als asbest deskundige raad ik aan om dit te laten verwijderen door een aannemer met het opleidingsdiploma eenvoudige handelingen.

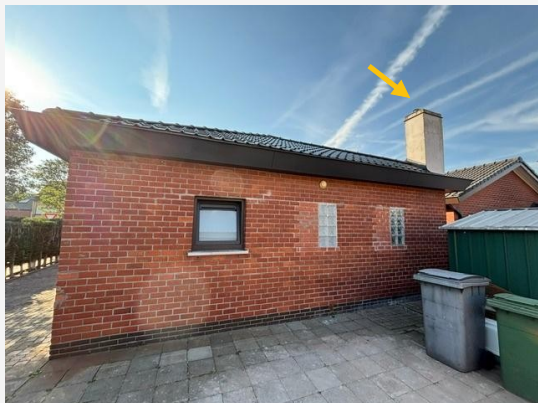
Situeringsfoto

**Reden:** Het te onderzoeken materiaal situeert zich hoger dan 3,50 m te rekenen vanaf een veilige ondergrond

**Uitleg van de asbestdeskundige:** Het rookgaskanaal is niet beoordeeld. Aan de binnenzijde is de kachel aangesloten. Aan de buitenzijde is het hoger dan 3,5 meter om de schoorsteen te inspecteren. Het is niet zichtbaar of er een asbestverdacht rookgaskanaal aanwezig is in de schoorsteen. Conform ons inspectieprotocol mogen wij een beperking inroepen voor hoogtes hoger dan 3,5 m. Indien men dit wil laten onderzoeken, dient er een nieuwe afspraak gemaakt te worden en moet er een hoogtewerker voorzien worden, evenals iemand die bevoegd is om deze te bedienen en eventueel een techniek die de al dan niet aanwezige schouwhoed kan afnemen en weer terugplaatsen.

| (Asbest)materiaal | Rookgaskanaal |
| Karakterisatie | Asbest (verdacht) |

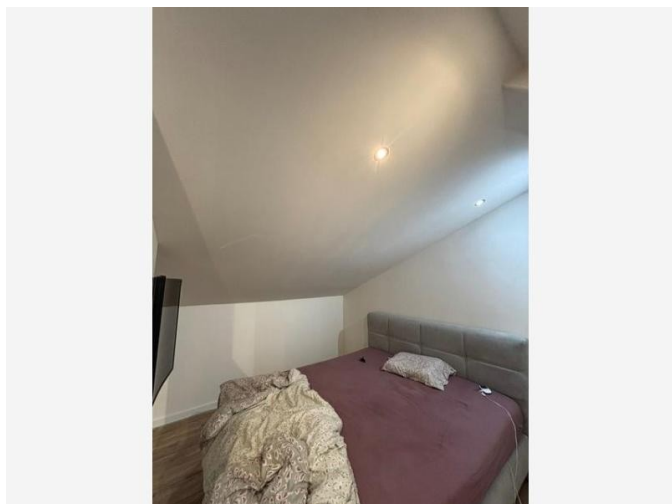
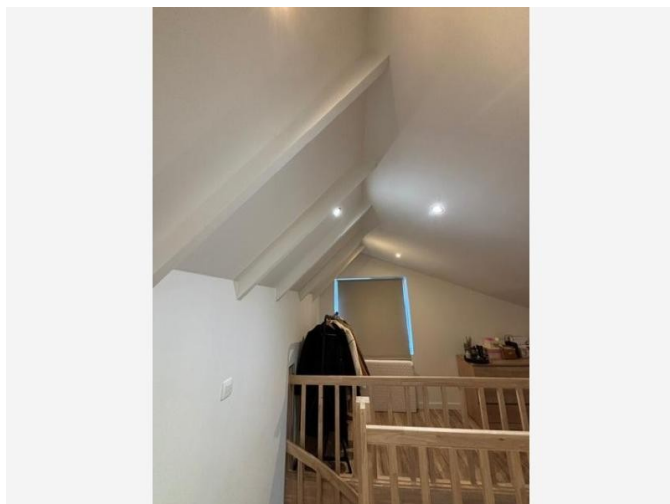
De plafonds bestaan uit voorzetpanelen uit gipskarton.

Wat erboven zit, kan ik geen uitspraak over doen, dit kan enkel mits een destructief onderzoek onderzocht worden.

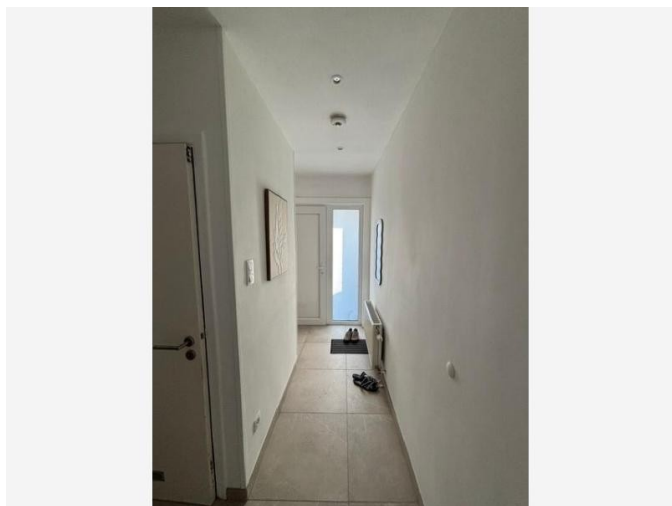
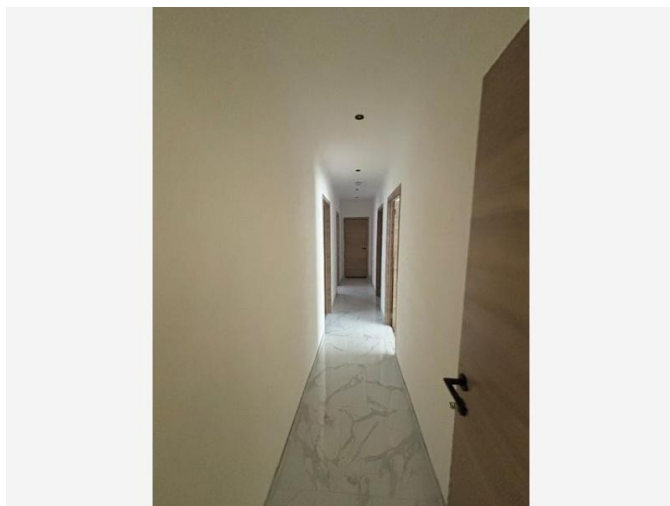
Veel voorzetwanden aangetroffen , bestaan uit gyproc.

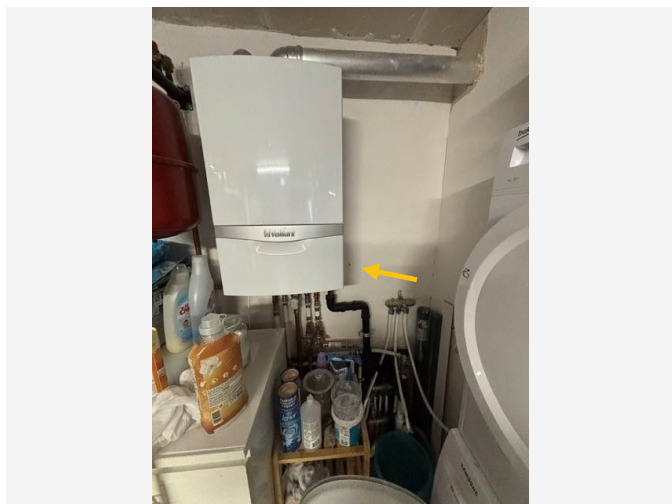
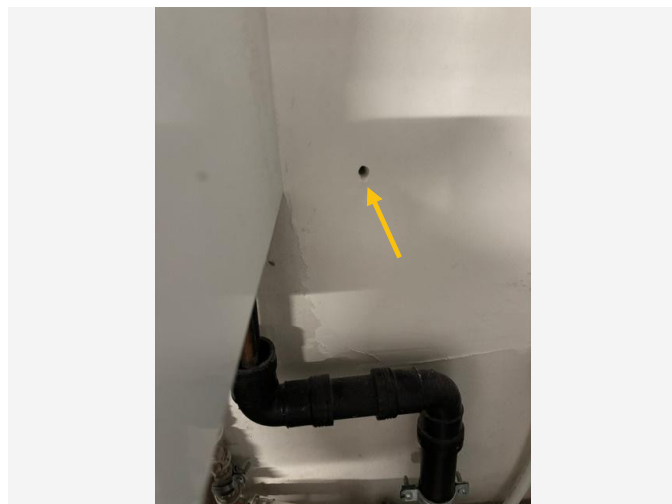
## Fiche 5: Pleisterwerk muren

Geen asbest

| # | Type | Referentie | Resultaat |
|---|---|---|---|
| 5.1 | Mengmonster | mm01 : pleister wanden | Geen asbest |

| Opmerking | Er werden stalen genomen volgens het IP2.<br><br>1 keuken<br><br>2 traphal<br><br>3 stookruimte<br><br>4 slaapkamer |
