# Asbestinventarisatetest

Stationsstraat 124, 9185 Wachtebeke

Attestnummer : 20230522-000036.000

Uitgegeven op : 22.05.2023

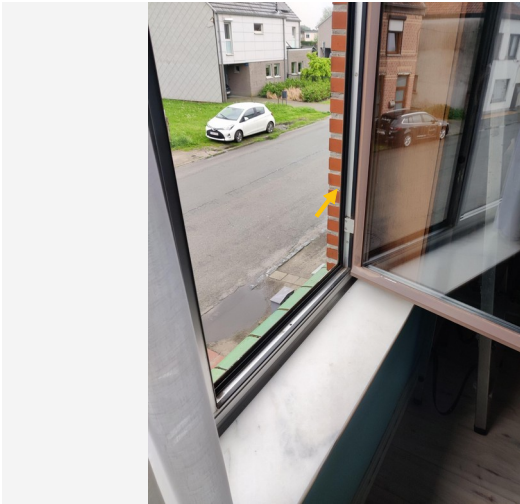
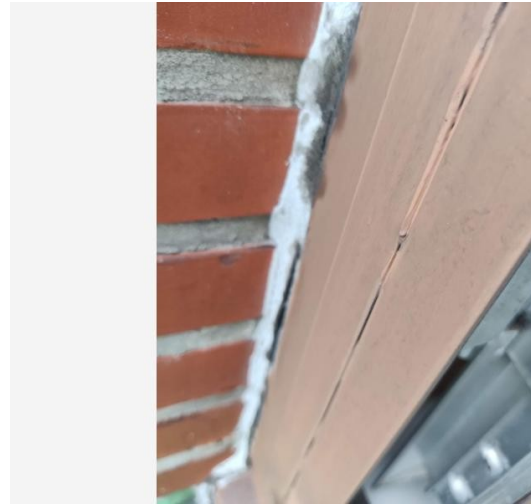
Het asbestmateriaal valt onder de mijlpaal van 2040.

- Eenvoudige handelingen: mag via doe-het-zelf of door werknemer(s) met opleidingsattest eenvoudige handelingen  
Aan de ramen en/of deuren werd asbesthoudend mastiek vastgesteld. Het materiaal kan zelf verwijderd worden of door werknemers met opleidingsattest eenvoudige handelingen. Draag bij het uitvoeren van de werken steeds een volledige lichaamsbescherming (luchtdicht) en volgelaatsmasker met minimum een filter van het type P3. Het geniet onze voorkeur dat deze materialen verwijderd worden door een erkend asbestverwijderaar.

| Eindbeoordeling materiaalrisico | Laag materiaalrisico en/of verlaagde kans op vezelvrijgave |

| Toestand van het materiaal | Licht beschadigd, licht verweerd. Intact materiaal type Pical – asbestboard of categorie III 'gebondenheid' |

| # | Type | Referentie | Resultaat |
|---|---|---|---|
| 1.1 | Puntmonster | 4 | Chrysotiel |

| Beschrijving | mastiek ramen |

- Zorg voor een veilig beheer. Vermijd het beschadigen van het asbestmateriaal. Controleer de toestand jaarlijks op wijzigingen.

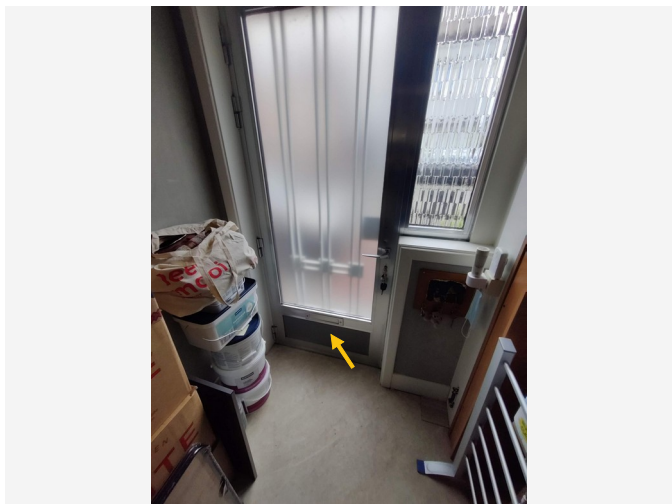
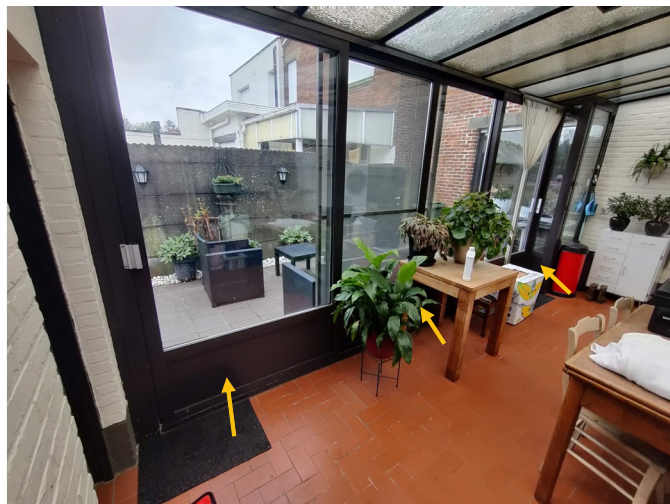
Het asbestmateriaal valt onder de mijlpaal van 2040.

| Eindbeoordeling materiaalarisico | Laag materiaalarisico en/of verlaagde kans op vezelvrijgave |

| Asbestsoort (vezeltype) | Crocidoliet aanwezig |
| Toestand van het materiaal | Onbeschadigd, niet verweerd |

| Beschrijving | glasal panelen |

- Zorg voor een veilig beheer. Vermijd het beschadigen van het asbestmateriaal. Controleer de toestand jaarlijks op wijzigingen.

Het paneel kan verwijderd worden door plaatsers van nieuw raamwerk. Alle werknemers moeten beschikken over een opleiding 8u basisopleiding asbest.

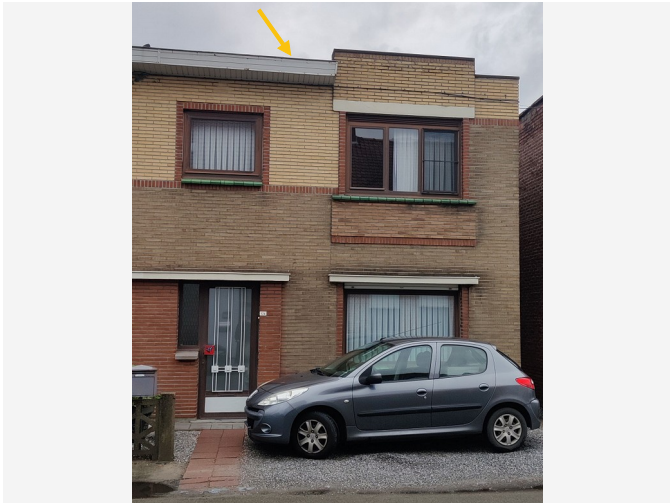
Situeringsfoto

**Reden:** Het te onderzoeken materiaal situeert zich hoger dan 3,50 m te rekenen vanaf een veilige ondergrond

**Uitleg van de asbestdeskundige:** Te onderzoeken plat dak bevindt zich op een hoogte van meer dan 3.5 meter van veilige ondergrond.

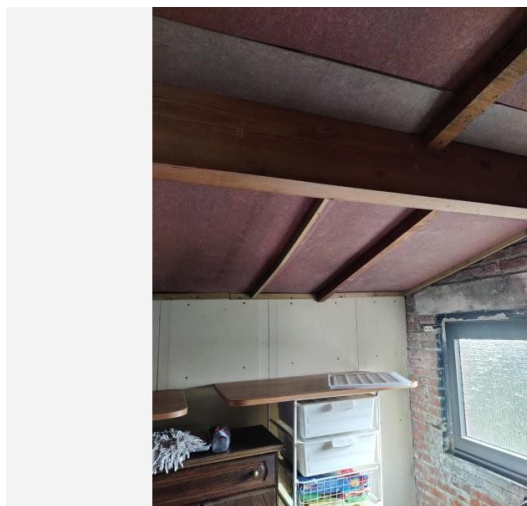
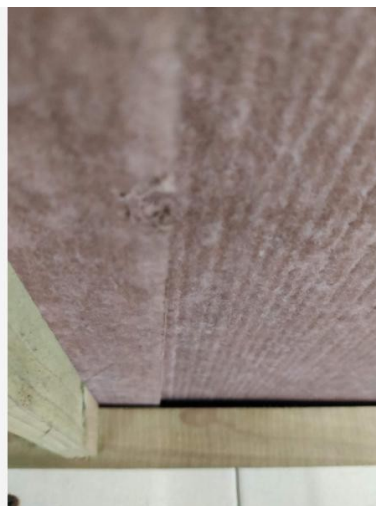
## Fiche 6: onderdak bergruimte

Geen asbest

| # | Type | Referentie | Resultaat |
|---|---|---|---|
| 6.1 | Puntmonster | 3 | Geen asbest |

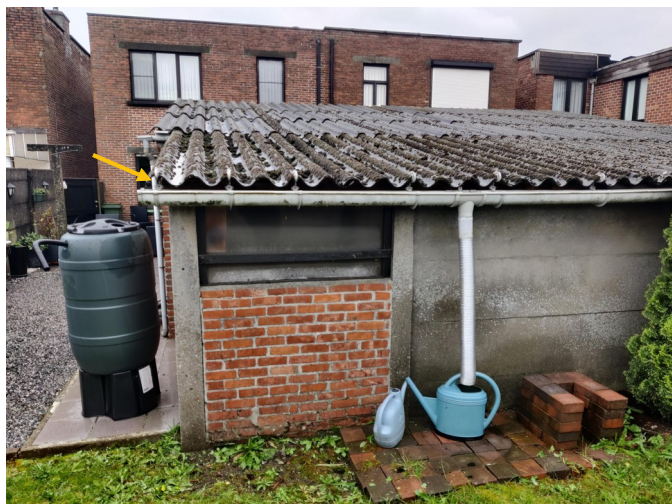
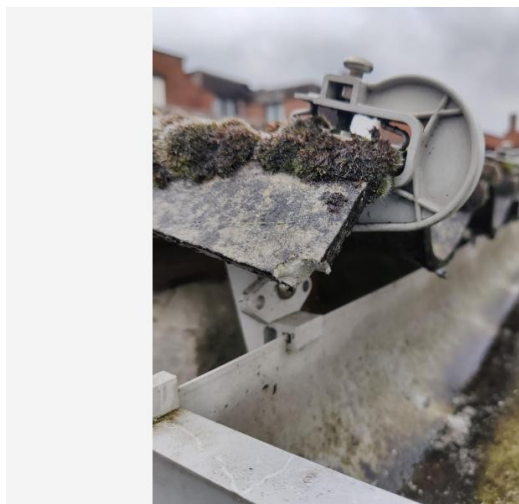
## Fiche 7: golfplaat bergruimte achter

Geen asbest

| # | Type | Referentie | Resultaat |
|---|---|---|---|
| 7.1 | Puntmonster | 2 | Geen asbest |

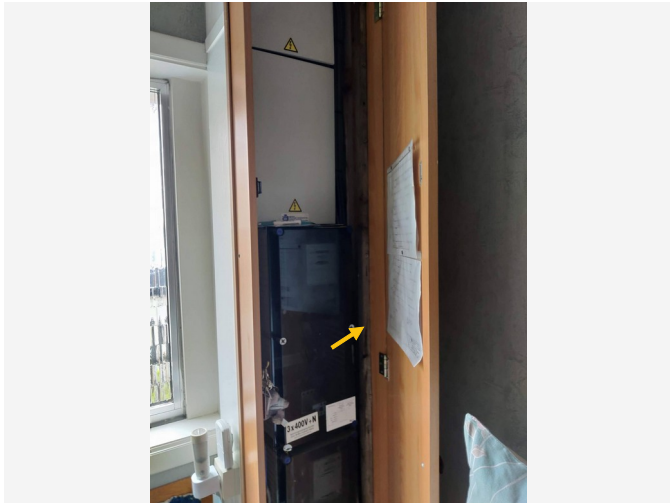
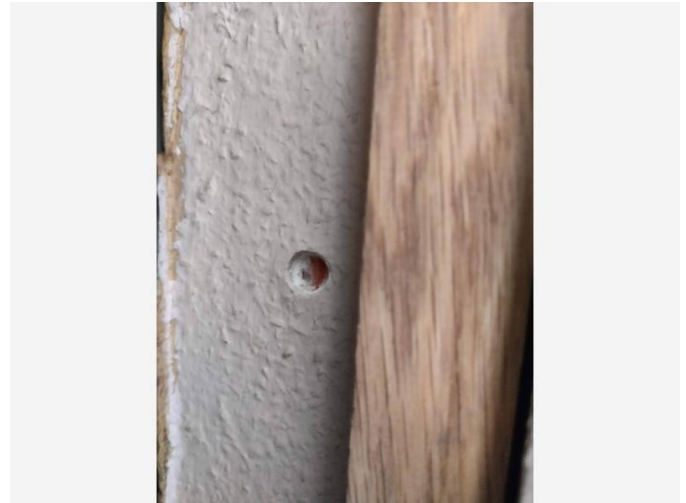
## Fiche 8: pleisterwerk muur

Geen asbest

| # | Type | Referentie | Resultaat |
|---|---|---|---|
| 8.1 | Mengmonster | 1 | Geen asbest |

| <b>Opmerking</b> | Geen staalname pleisterwerk plafond: allemaal verlaagde plafonds. |
