# Asbestinventarisatattest

Damstraat 59, 9180 Lokeren

Attestnummer : 20260714-000156.000

**Asbestveilig** (maar niet asbestvrij)

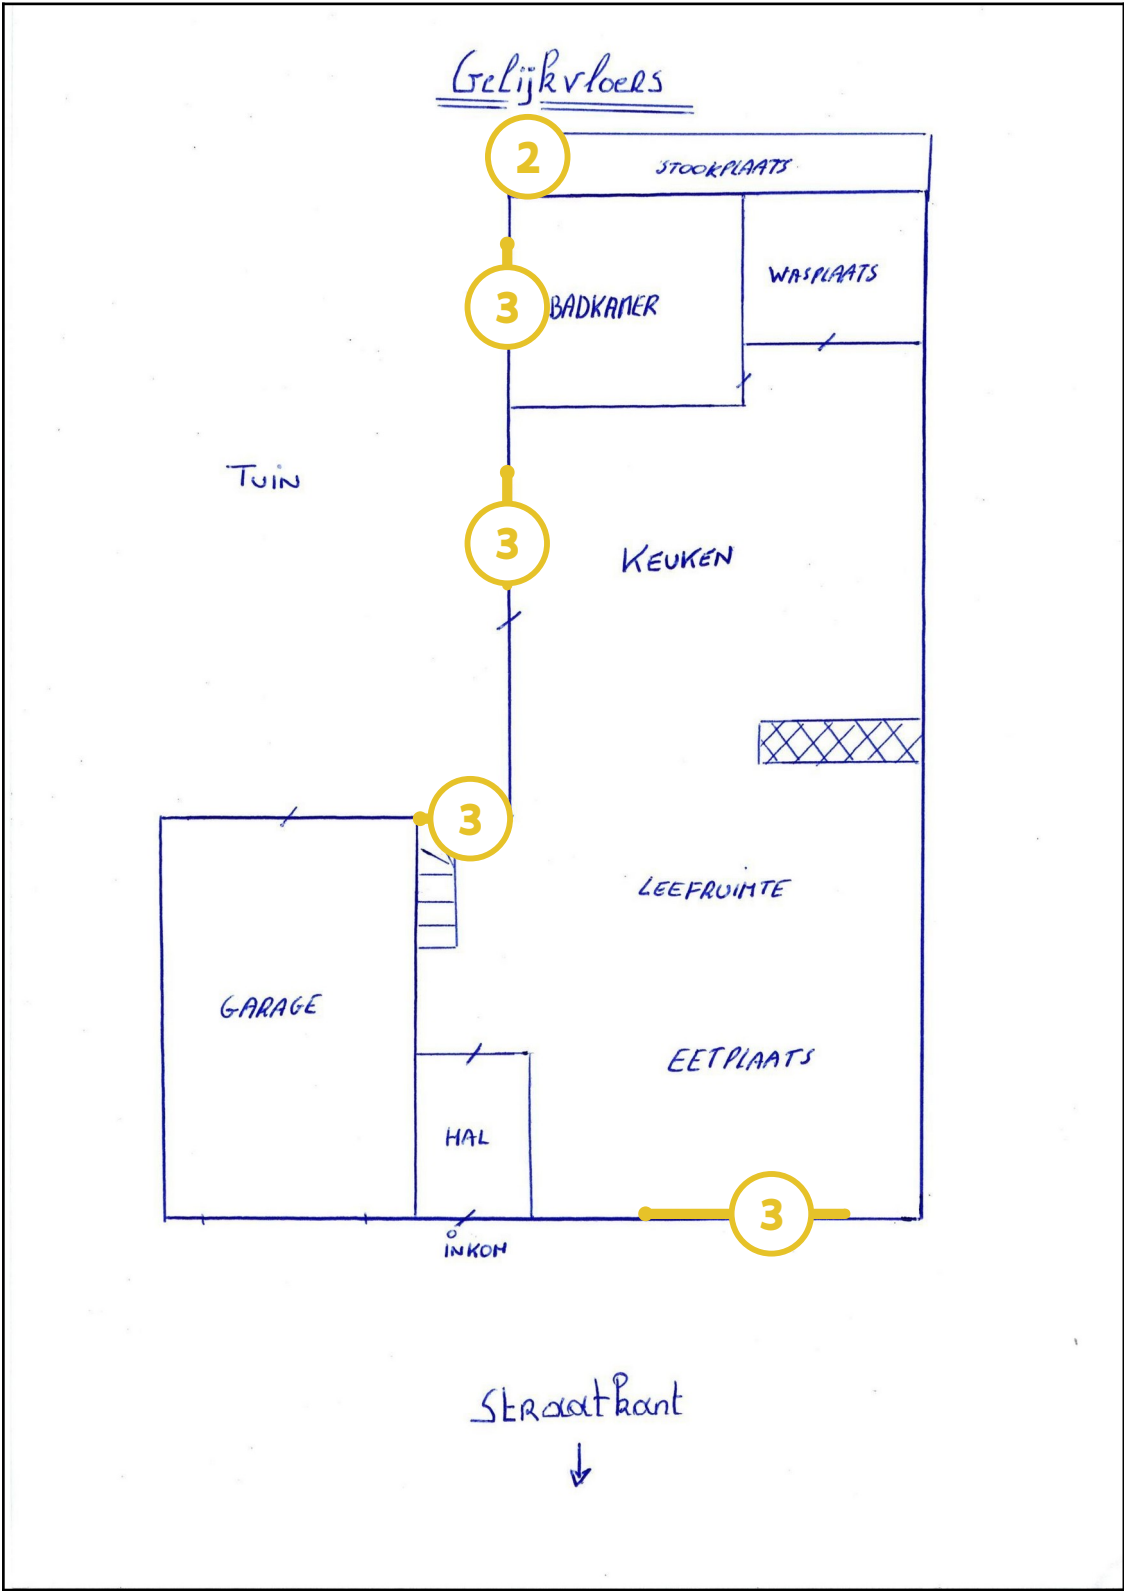
Plan 1.2: gelijkvloers plan 1.2

| 2. bakeliet schakelaar | Asbestmateriaal | Zorgvuldig beheren |
| 3. mastiek aan de alu ramen tussen glas en raamkozijn | Asbestmateriaal | Zorgvuldig beheren |

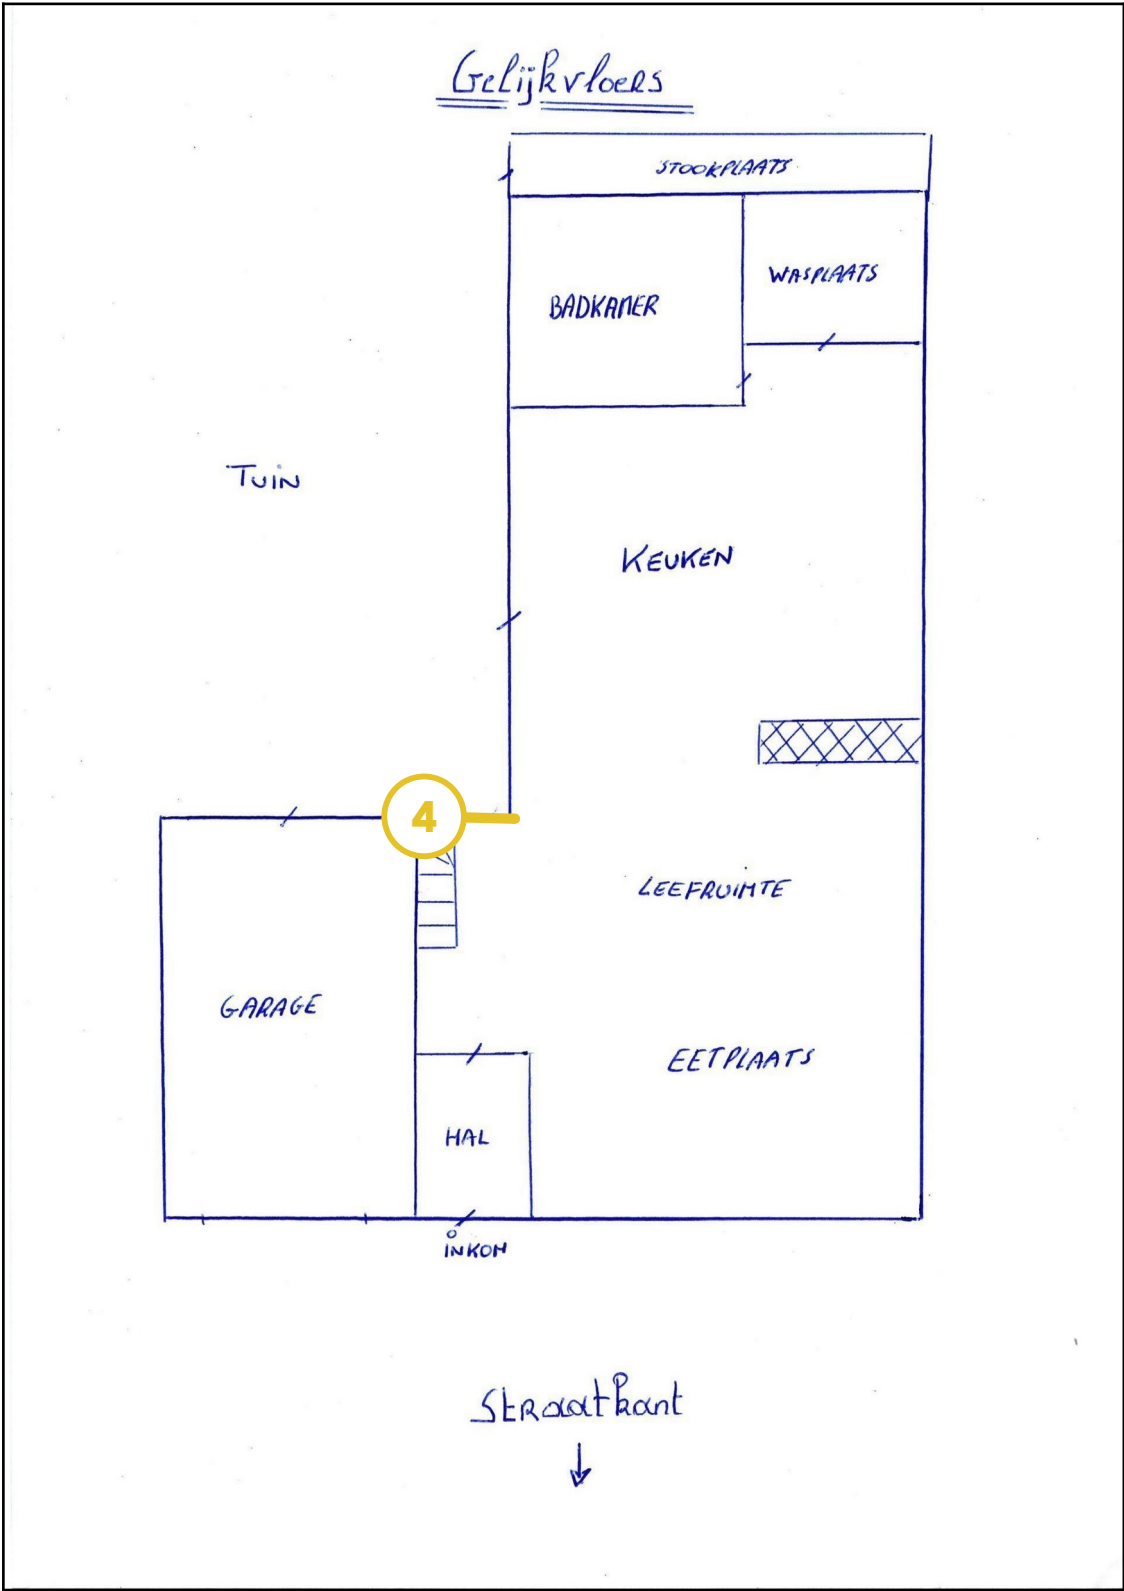
Plan 1.3: gelijkvloers plan 1.3

| 4. vensterbanken | Asbestmateriaal | Zorgvuldig beheren |

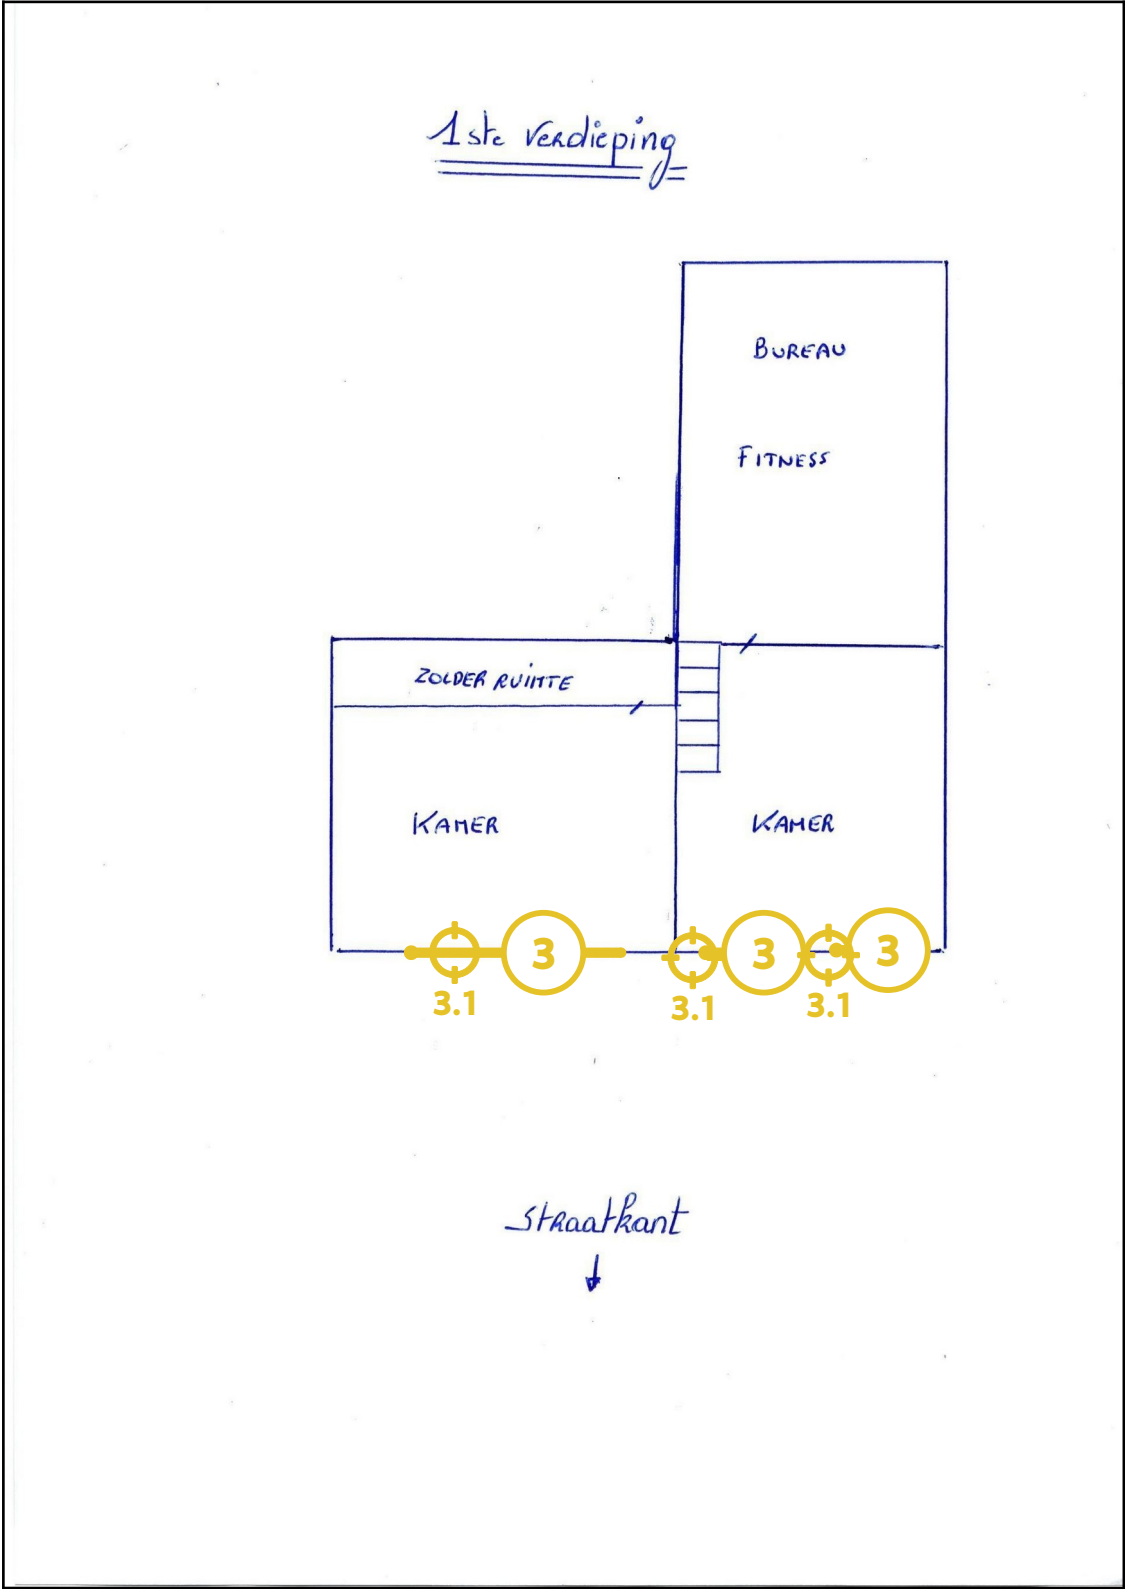
Plan 1.7: 1ste verdieping plan 1.3

| 3. mastiek aan de alu ramen tussen glas en raamkozijn | Asbestmateriaal | Zorgvuldig beheren |
| 3.1 Code: mm03 : mastiek aan alu ramen | Mengmonster | - |

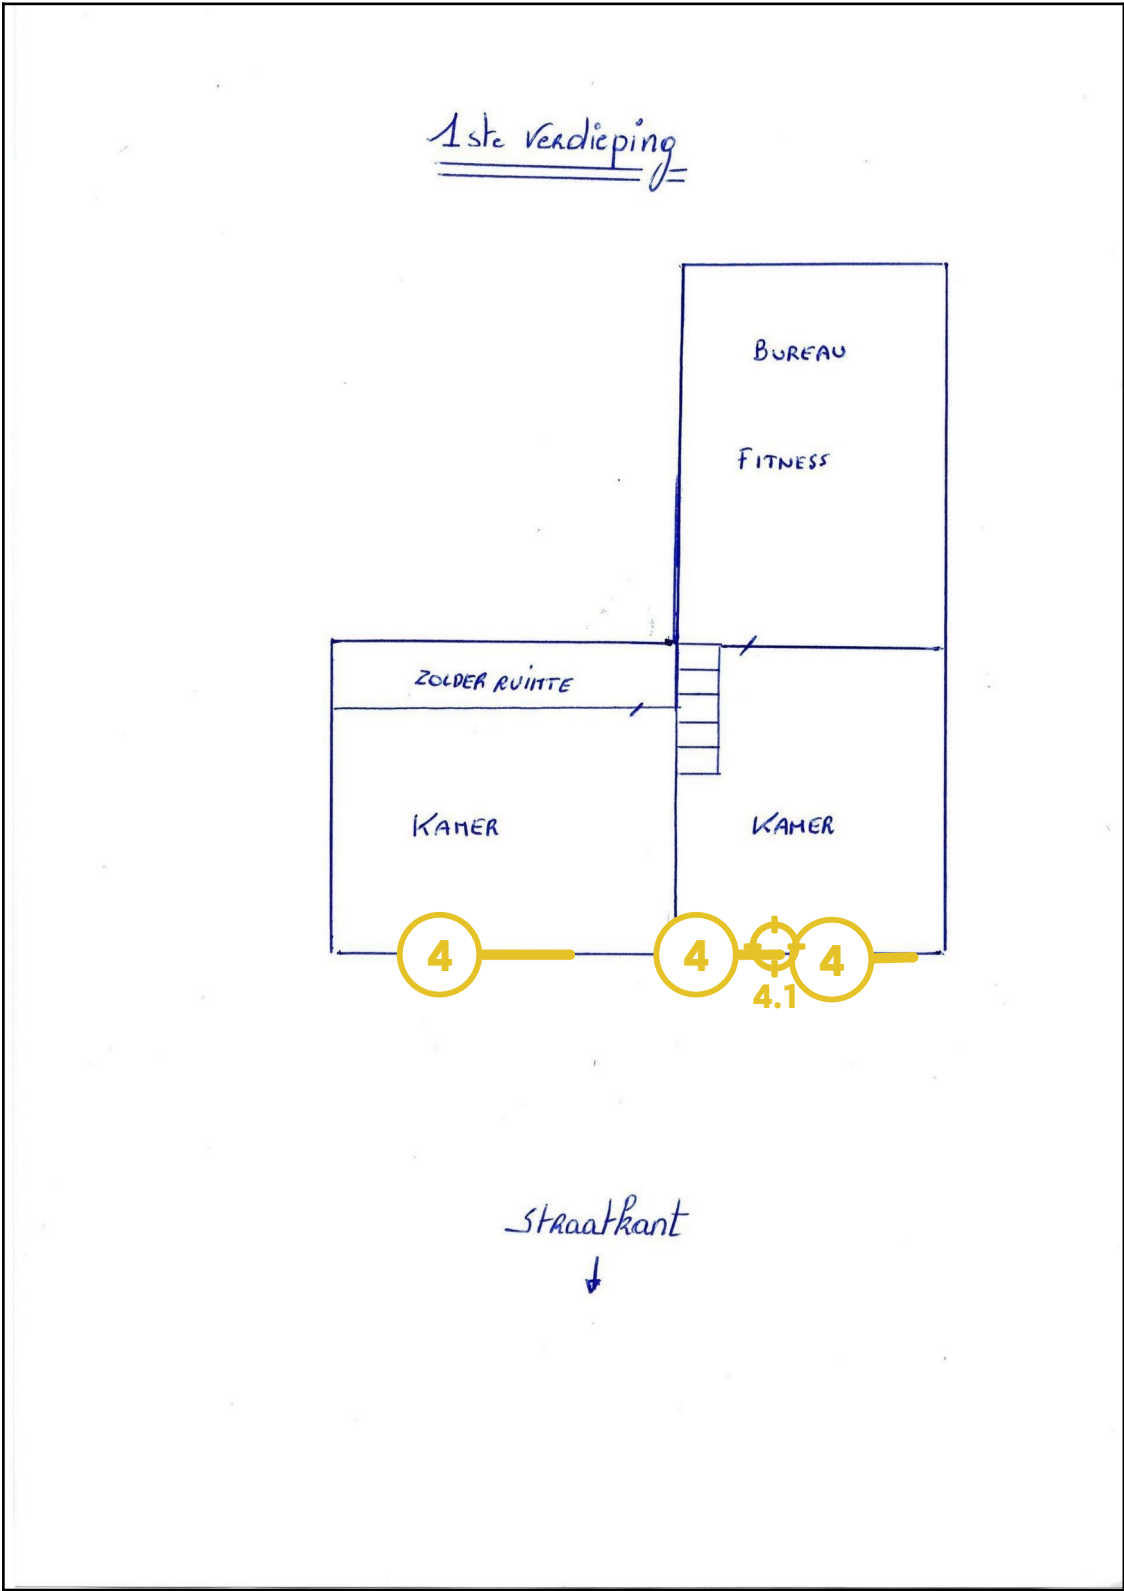
Plan 1.8: 1ste verdieping plan 1.4

| 4. vensterbanken | Asbestmateriaal | Zorgvuldig beheren |
| 4.1 Code: mm04 : vensterbanken | Puntmonster | - |

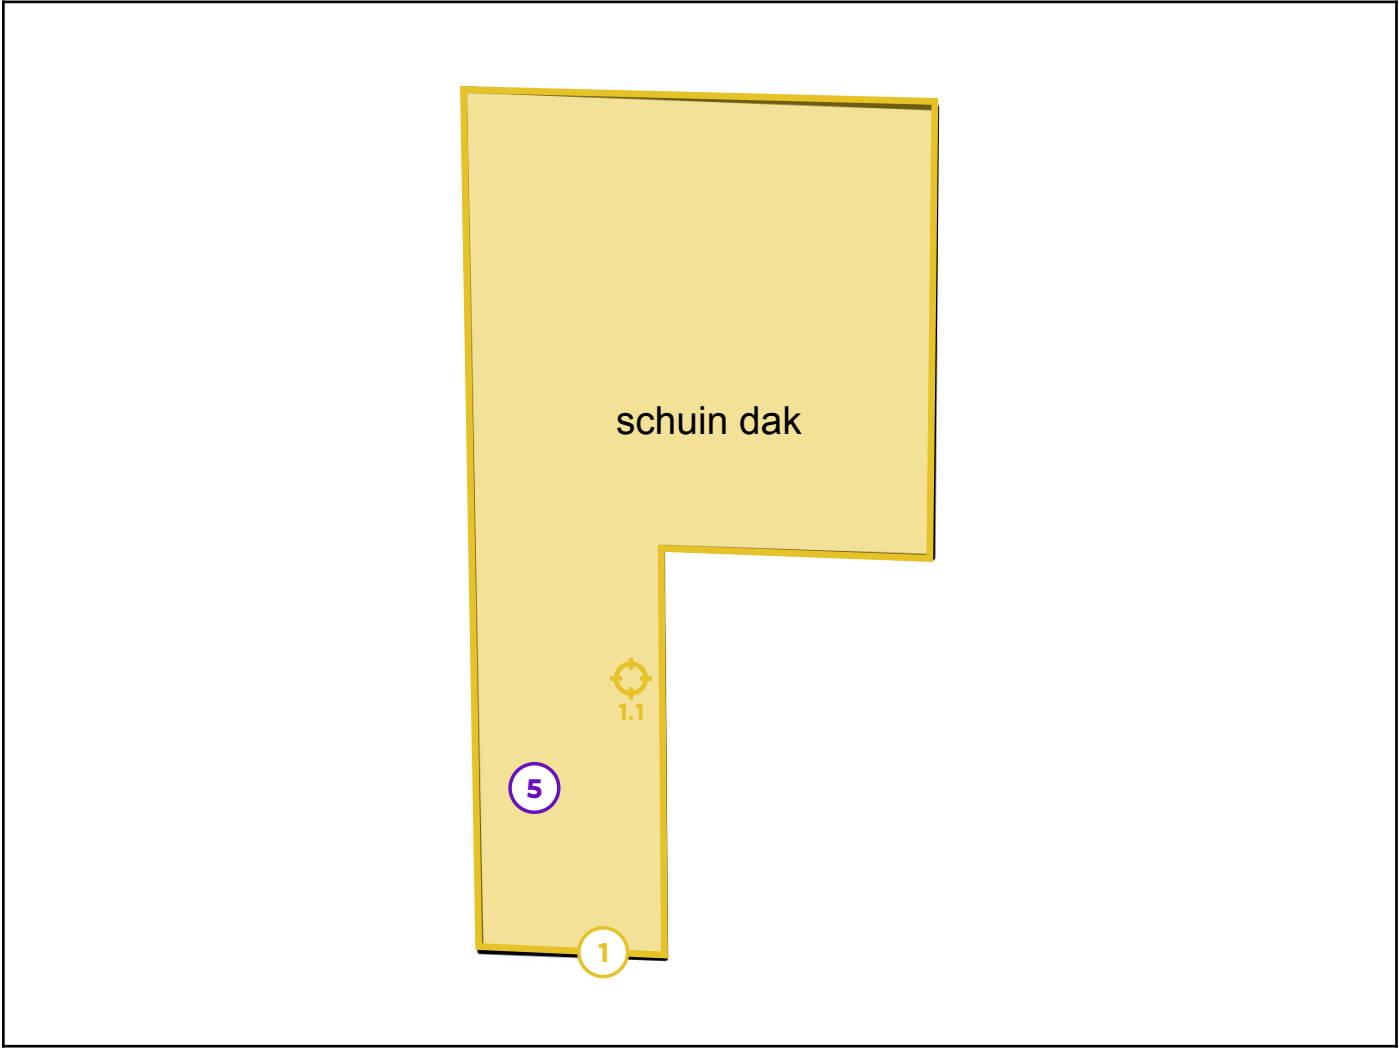
# Plan 1.9: dak

| Beschrijving | Type | Actie |
|---|---|---|
| 1. Onderdak type menuiserite | Asbestmateriaal | Zorgvuldig beheren |
| 1.1 Code: mm05 : onderdak | Puntmonster | - |
| 5. Schoorsteen rookgaskanaal - beoordeling | Beperking | - |

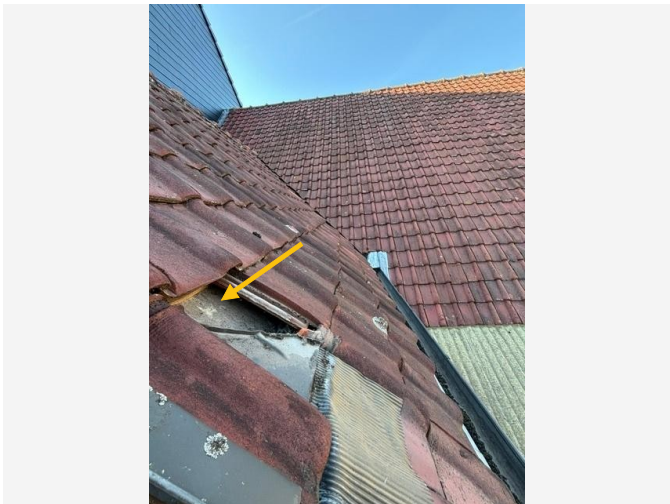
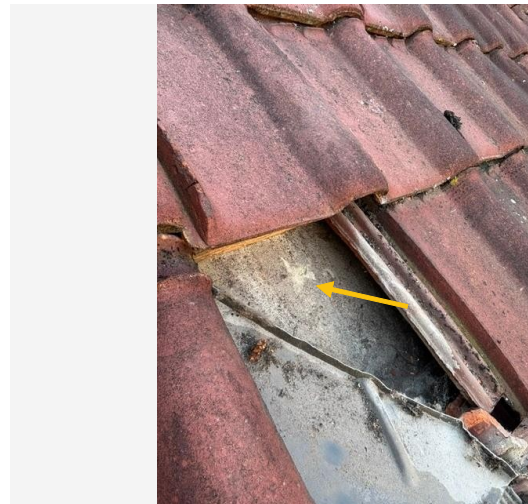
Het asbestmateriaal valt onder de mijlpaal van 2040.

| Eindbeoordeling materiaalisico | Laag materiaalisico en/of verlaagde kans op vezelvrijgave |

| Asbestsoort (vezeltype) | Crocidoliet aanwezig |
| Toestand van het materiaal | Licht beschadigd, licht verweerd. Intacte calciumsilicaatplaat of materiaal met categorie 3-gebondenheid |

| # | Type | Referentie | Resultaat |
|---|---|---|---|
| 1.1 | Puntmonster | mm05 : onderdak | Crocidoliet, Chrysotiel |

| Beschrijving | Onderdak type menuiserite |
| Opmerking | <p>Deze oppervlakte, volumes en gewichten zijn niet gemeten, maar geschat op basis van een benadering van de aanwezige onderdakplaten (de opgegeven hoeveelheden mogen niet gebruikt worden als maatstaf voor heffingen).</p> <p>Er werd een staal genomen via het velux raam op de 1ste verdieping.</p> <p>Er werd een staal genomen vanop de zolder.</p> |

- Zorg voor een veilig beheer. Vermijd het beschadigen van het asbestmateriaal. Controleer de toestand jaarlijks op wijzigingen.

- De asbest toepassing bevochtigen , niet breken en stofvorming vermijden , dubbel en luchtdicht verpakken in een stevige plastic folie en afvoeren naar het recyclagepark of een geregistreerde asbest verwerker.

Als deskundige adviseer ik om dit door een aannemer te laten doen met het opleidingsattest eenvoudige handelingen.

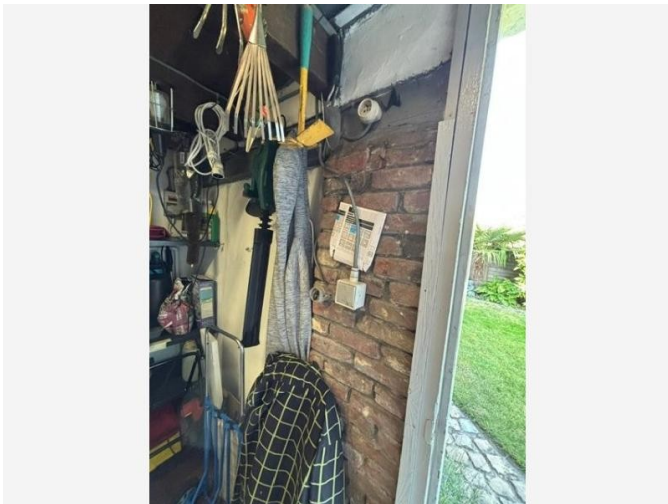
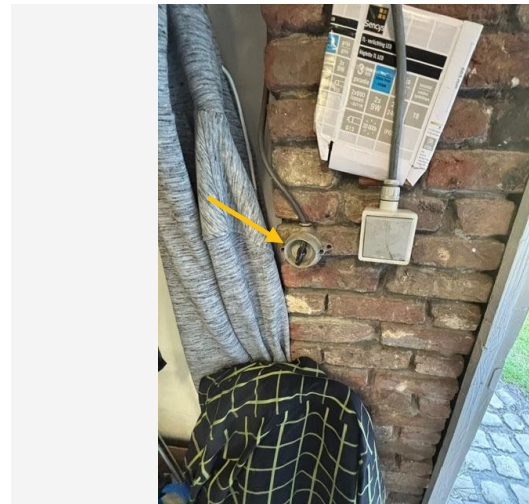
Het asbestmateriaal valt onder de mijlpaal van 2040.

| Eindbeoordeling materiaalrisico | Laag materiaalrisico en/of verlaagde kans op vezelvrijgave |

| Toestand van het materiaal | Onbeschadigd, niet verweerd |

| Beschrijving | bakeliet schakelaar |
| Opmerking | <p>In de stookruite zit een bakeliet schakelaar.</p> <p>Deze oppervlakte werd niet gemeten, maar geschat op basis van een benadering . Deze schatting mag niet worden gebruikt als maatstaf voor heffingen. Als deskundige hebben wij geverifieerd dat het materiaal inderdaad bakeliet betreft en geen harde PVC. Bakeliet wordt door ons beschouwd als een asbestverdachte toepassing, aangezien het in veel gevallen asbesthoudend is. We hebben echter geen staalname uitgevoerd om de functionaliteit van de schakelaar niet in gevaar te brengen.</p> |

- Zorg voor een veilig beheer. Vermijd het beschadigen van het asbestmateriaal. Controleer de toestand jaarlijks op wijzigingen.
- Voer bijkomende staalname(s) uit.

Houd er rekening mee dat deze toepassingen vaak onder spanning staan. Het is daarom aan te raden om ook een elektricien te raadplegen, aangezien het werken aan of verwijderen van deze toepassingen specifieke technische kennis vereist.

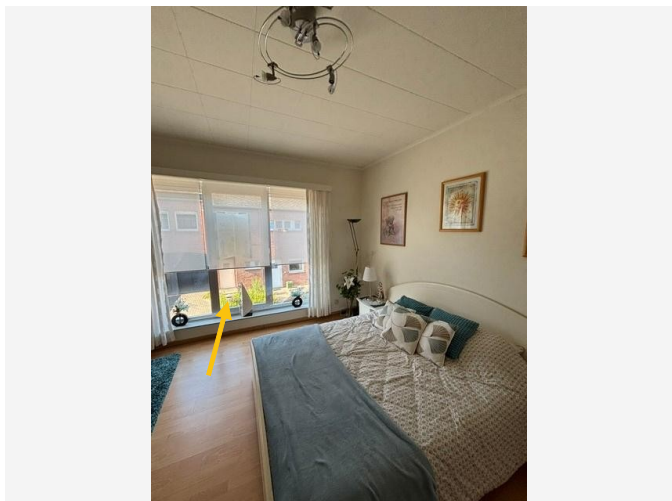
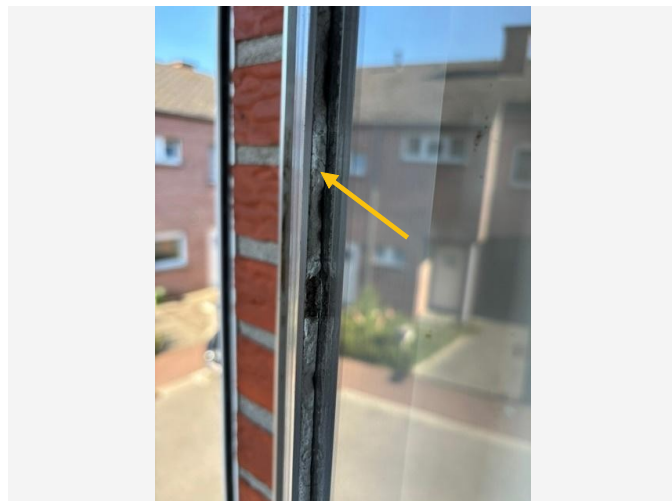
## Fiche 3: mastiek aan de alu ramen tussen glas en raamkozijn

Het asbestmateriaal valt onder de mijlpaal van 2040.

| Eindbeoordeling materiaalisico | Laag materiaalisico en/of verlaagde kans op vezelvrijgave |

| Toestand van het materiaal | Licht beschadigd, licht verweerd. Intacte calciumsilicaatplaat of materiaal met categorie 3-gebondenheid |

| # | Type | Referentie | Resultaat |
|---|---|---|---|
| 3.1 | Mengmonster | mm03 : mastiek aan alu ramen | Chrysotiel |

| Beschrijving | mastiek aan de alu ramen tussen glas en raamkozijn |

- Zorg voor een veilig beheer. Vermijd het beschadigen van het asbestmateriaal. Controleer de toestand jaarlijks op wijzigingen.

- De asbest toepassing bevochtigen , niet breken en stofvorming vermijden , dubbel en luchtdicht verpakken in een stevige plastic folie en afvoeren naar het recyclagepark of een geregistreerde asbest verwerker.

Als deskundige adviseer ik om dit door een aannemer te laten doen met het opleidingsattest eenvoudige handelingen.

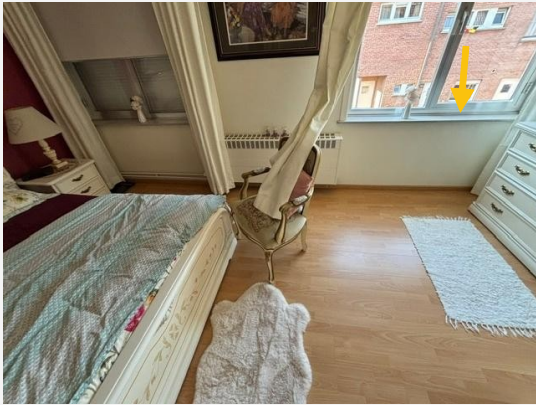
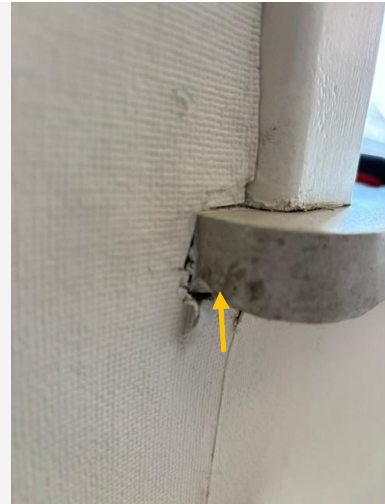
Het asbestmateriaal valt onder de mijlpaal van 2040.

| Eindbeoordeling materiaalrisico | Laag materiaalrisico en/of verlaagde kans op vezelvrijgave |

| Opmerking | Er werd een puntstaal genomen van de vensterbank in de slaapkamer. |

- Zorg voor een veilig beheer. Vermijd het beschadigen van het asbestmateriaal. Controleer de toestand jaarlijks op wijzigingen.

- De asbest toepassing bevochtigen , niet breken en stofvorming vermijden , dubbel en luchtdicht verpakken in een stevige plastic folie en afvoeren naar het recyclagepark of een geregistreerde asbest verwerker.

Als deskundige adviseer ik om dit door een aannemer te laten doen met het opleidingsattest eenvoudige handelingen.

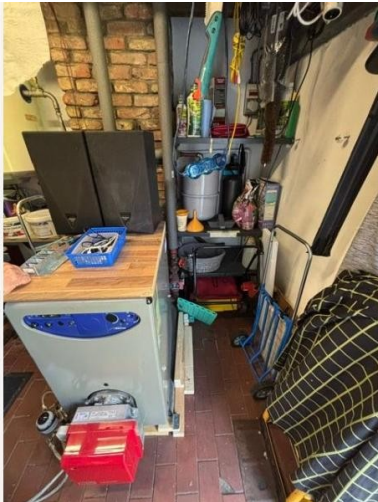
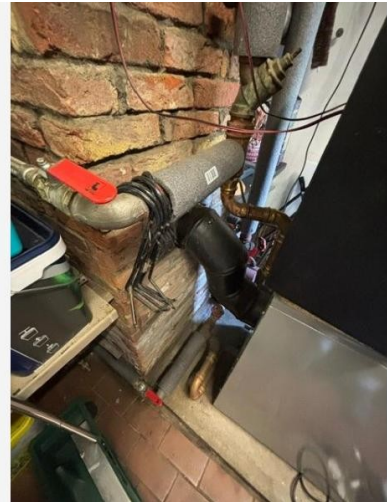
## Fiche 11: Materialen aan de stookketel

| Beschrijving | Notitie | Terug te vinden op plannen |
|---|---|---|
| Fiche 11: Materialen aan de stookketel | <p>Intern in de ketel kan niet gekeken worden.<br/>geen data terug gevonden.</p> <p>Bij werken of sloop laten nakijken bij het demonteren.</p> <p>Demonteren van ketels zit niet in ons pakket als adi.</p> <p>Let hierbij op de pakkingen.</p> | Plan 1.4: gelijkvloers plan 1.4 |
