# Asbestinventarisatattest

Merelstraat 22, 9185 Lochristi

Attestnummer : 20260817-000413.000

Uitgegeven op : 17.08.2026

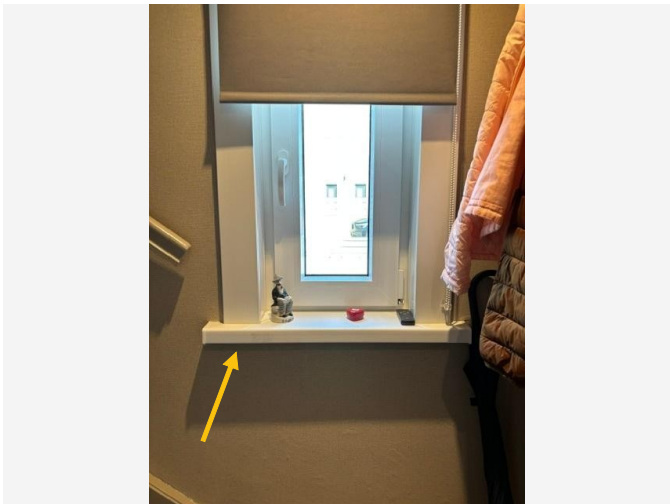
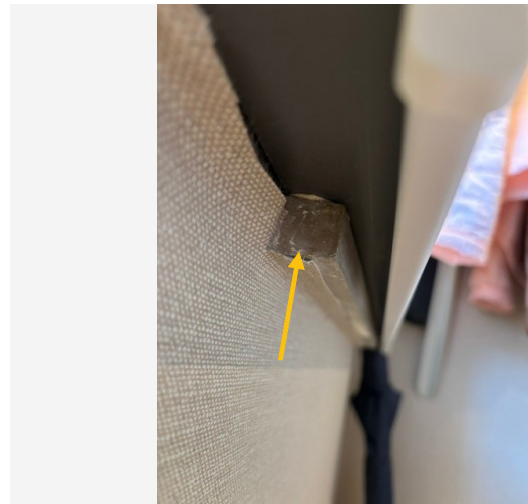
| Eindbeoordeling materiaalarisico | Zeer laag materiaalarisico en/of zeer lage kans op vezelvrijgave |

| Asbestsoort (vezeltype) | Alleen chrysotiel aanwezig |
| Toestand van het materiaal | Onbeschadigd, niet verweerd |

| # | Type | Referentie | Resultaat |
|---|---|---|---|
| 1.1 | Puntmonster | mm02 : vensterbanken binnen | Chrysotiel |

| Beschrijving | vensterbanken binnen |
| Hoeveelheid (oppervlakte - dikte - aantal) | • 1,00 m <sup>2</sup> - 5,00 cm - 9 stuks |
| Opmerking | De hoeveelheid is slechts een raming.<br>Er werd een puntstaal genomen van de vensterbank in de traphal. |

Zorgvuldig beheren

- Zorg voor een veilig beheer. Vermijd het beschadigen van het asbestmateriaal. Controleer de toestand jaarlijks op wijzigingen.

- De asbest toepassing bevochtigen , niet breken en stofvorming vermijden , dubbel en luchtdicht verpakken in een stevige plastic folie en afvoeren naar het recyclagepark of een geregistreerde asbest verwerker.

Als asbest deskundige raad ik aan om dit te laten verwijderen door een aannemer met het opleidingsdiploma eenvoudige handelingen.

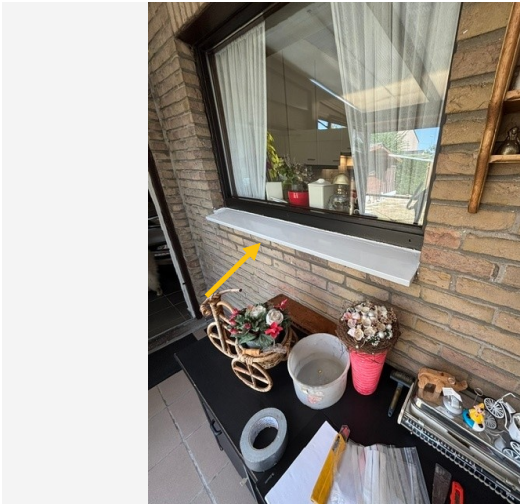
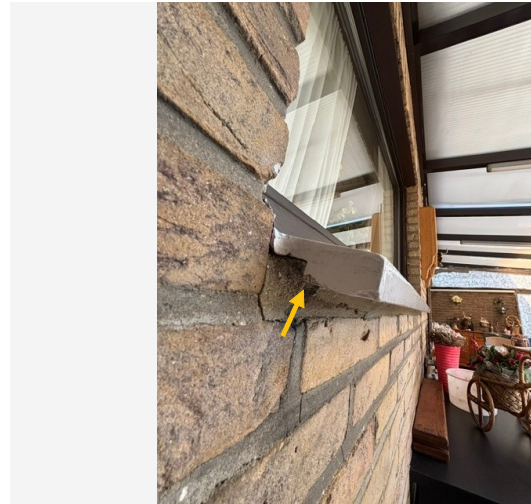
| Eindbeoordeling materiaalrisico | Zeer laag materiaalrisico en/of zeer lage kans op vezelvrijgave |

| Asbestsoort (vezeltype) | Alleen chrysotiel aanwezig |
| Toestand van het materiaal | Onbeschadigd, niet verweerd |

| # | Type | Referentie | Resultaat |
|---|---|---|---|
| 2.1 | Puntmonster | mm03 : vensterbank veranda en buiten | Chrysotiel |

| Beschrijving | vensterbank buiten |
| Hoeveelheid (oppervlakte - dikte - aantal) | • 1,00 m <sup>2</sup> - 5,00 cm - 12 stuks |
| Opmerking | In de veranda zit er ook een geveerde vensterbank.<br>Daar werd een puntstaal van genomen.<br>De buiten vensterbanken zijn identiek. |

Zorgvuldig beheren

- Zorg voor een veilig beheer. Vermijd het beschadigen van het asbestmateriaal. Controleer de toestand jaarlijks op wijzigingen.

- De asbest toepassing bevochtigen , niet breken en stofvorming vermijden , dubbel en luchtdicht verpakken in een stevige plastic folie en afvoeren naar het recyclagepark of een geregistreerde asbest verwerker.

Als asbest deskundige raad ik aan om dit te laten verwijderen door een aannemer met het opleidingsdiploma eenvoudige handelingen.

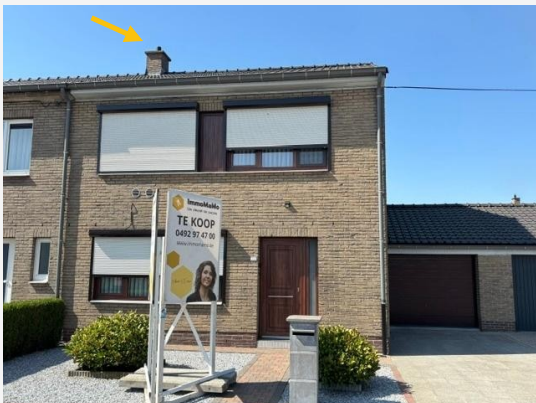
Situeringsfoto

**Reden:** Het te onderzoeken materiaal situeert zich hoger dan 3,50 m te rekenen vanaf een veilige ondergrond

**Uitleg van de asbestdeskundige:** Het rookgaskanaal is niet beoordeeld. Aan de binnenzijde is de kachel aangesloten. Aan de buitenzijde is het hoger dan 3,5 meter om de schoorsteen te inspecteren. Het is niet zichtbaar of er een asbestverdacht rookgaskanaal aanwezig is in de schoorsteen. Conform ons inspectieprotocol mogen wij een beperking inroepen voor hoogtes hoger dan 3,5 m. Indien men dit wil laten onderzoeken, dient er een nieuwe afspraak gemaakt te worden en moet er een hoogtewerker voorzien worden, evenals iemand die bevoegd is om deze te bedienen en eventueel een techniek die de al dan niet aanwezige schouwhoed kan afnemen en weer terugplaatsen.

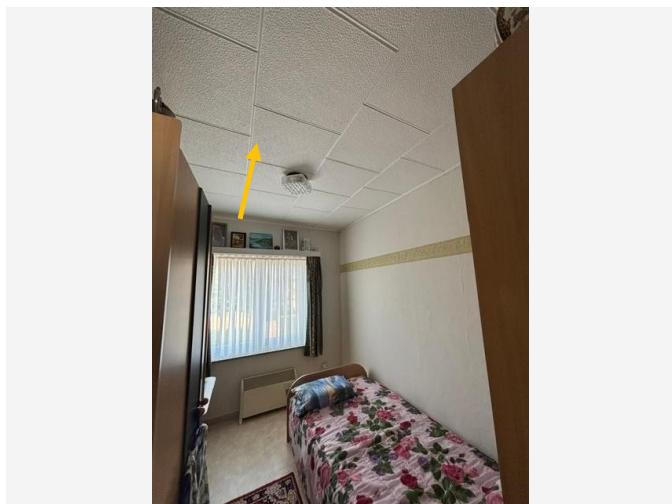
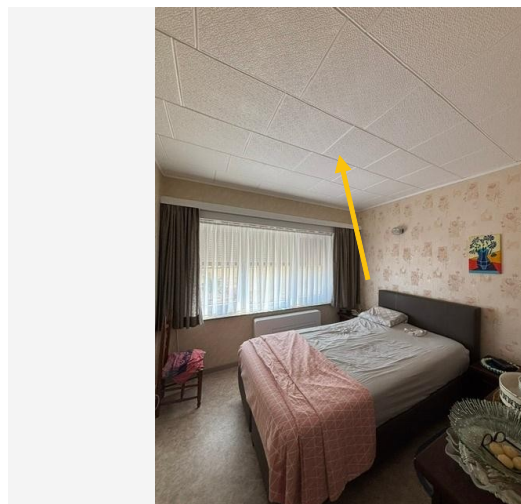
Alle plafonds zijn bedekt met lamellen of isomo of gipskartonplaten.

Hier werden geen stalen genomen van het plafond.

Dit kan enkel mits een destructief onderzoek.

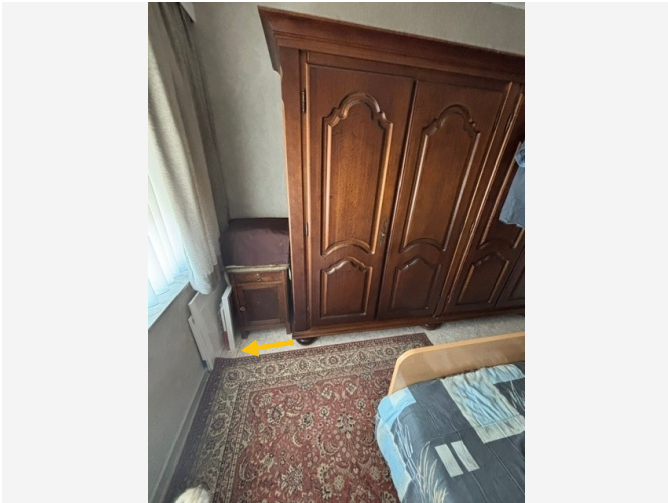
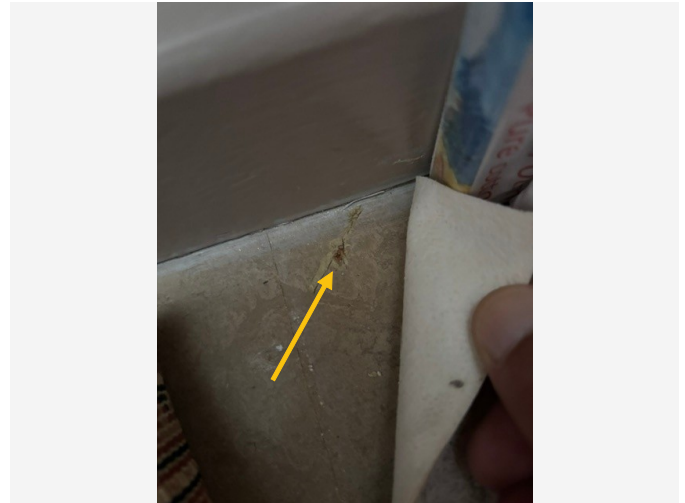
## Fiche 5: vloerzeil verdieping +1

Geen asbest

| # | Type | Referentie | Resultaat |
|---|---|---|---|
| 5.1 | Puntmonster | mm06 : vloerzeil | Geen asbest |

| Opmerking | <p>Onder het bovenste vloerzeil zit nog een vloerzeil.</p> <p>Het bovenste vloerzeil is niet asbest houdend.</p> <p>Het onderste werd bemonsterd.</p> <p>De hoeveelheid is slechts een raming.</p> |

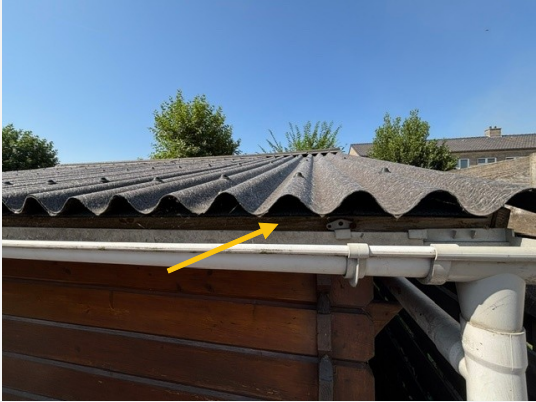
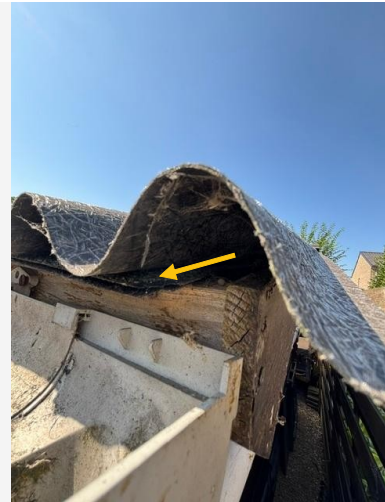
## Fiche 6: roofing shingles onder de golfplaten - dak tuinhuis

Geen asbest

| # | Type | Referentie | Resultaat |
|---|---|---|---|
| 6.1 | Puntmonster | mm05 : roofing shingles | Geen asbest |

| Opmerking | Onder de polyester golfplaten zitten roofing shingles .<br>Er werd een puntmonster genomen. |

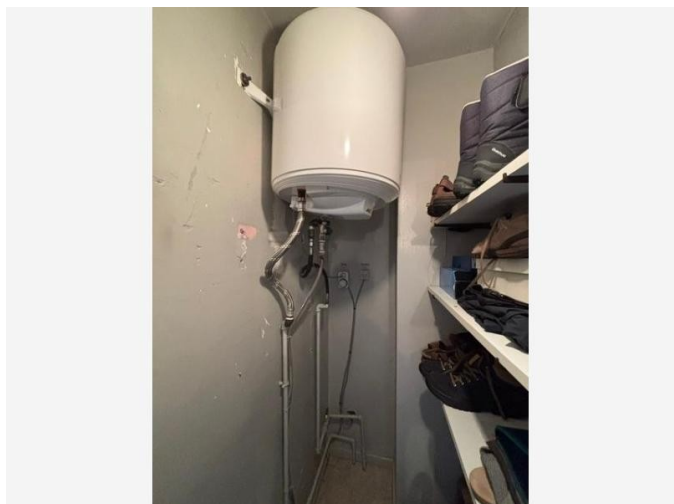
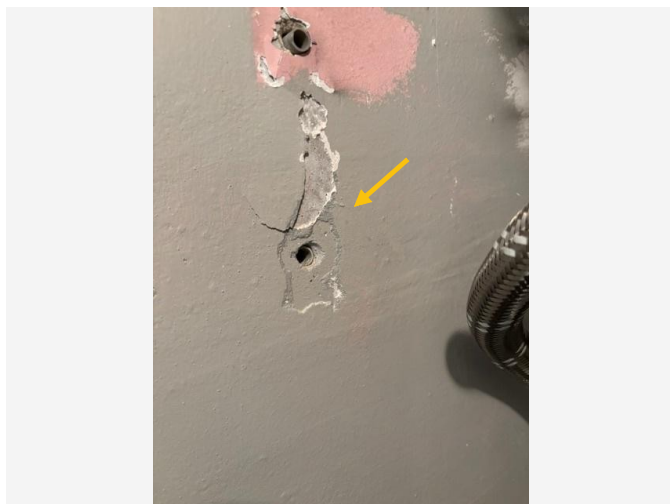
## Fiche 7: Pleisterwerk muren

Geen asbest

| # | Type | Referentie | Resultaat |
|---|---|---|---|
| 7.1 | Mengmonster | mm01 : pleister wanden | Geen asbest |

| Opmerking | Er werden stalen genomen volgens het IP2.<br><br>1.keuken<br><br>2.traphal<br><br>3.berging (willek.ruimte)<br><br>4.stookruimte (+1) |

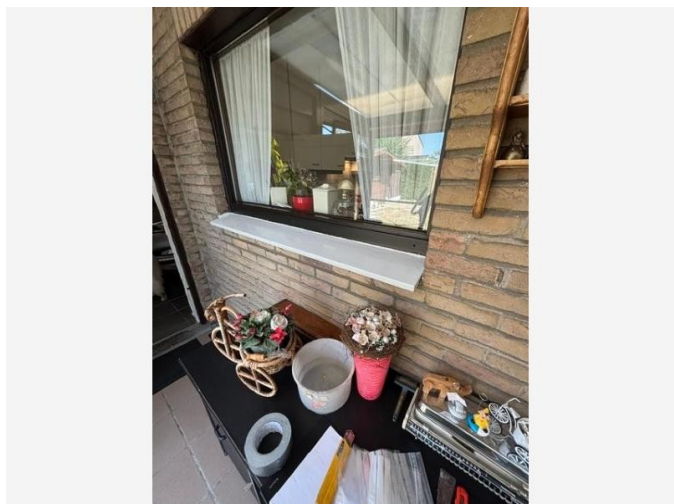
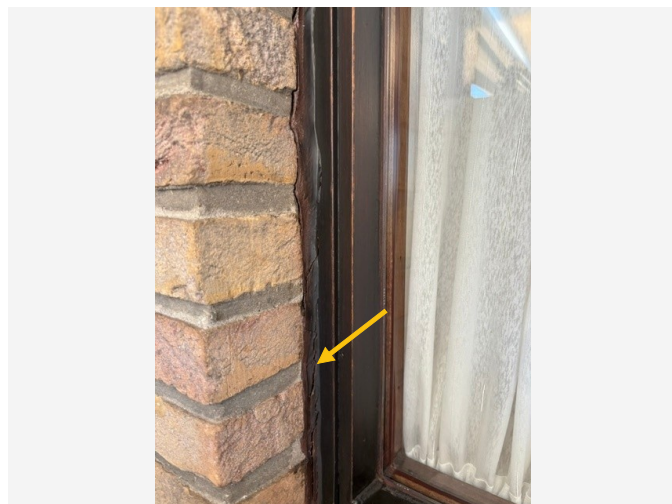
## Fiche 8: mastiek raam veranda

Geen asbest

| # | Type | Referentie | Resultaat |
|---|---|---|---|
| 8.1 | Mengmonster | mm04 : mastiek | Geen asbest |

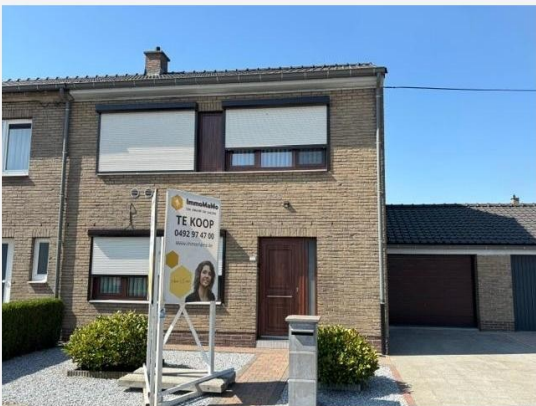
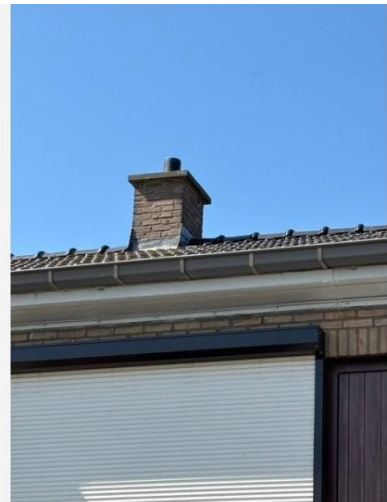
### Fiche 9: Dakbedekking in dakpannen (niet verdacht)

| Beschrijving | Notitie | Terug te vinden op plannen |
|---|---|---|
| Fiche 9: Dakbedekking in dakpannen (niet verdacht) | De dakbedekking is niet-asbestverdacht. | - |

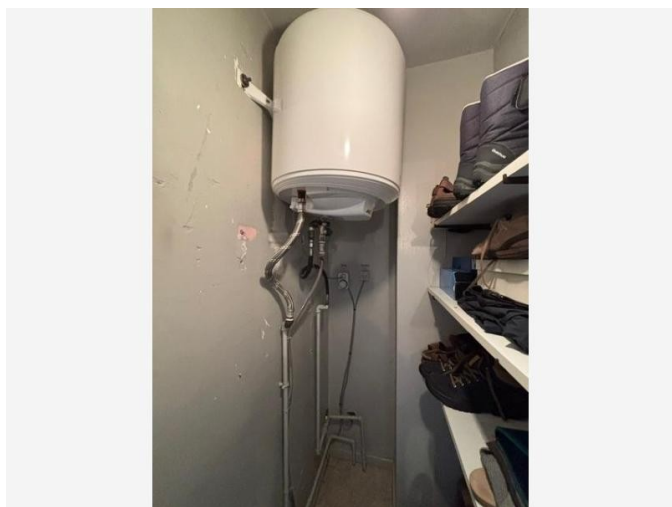
### Fiche 10: Materialen aan de stookketel

| Beschrijving | Notitie | Terug te vinden op plannen |
|---|---|---|
| Fiche 10: Materialen aan de stookketel | <p>Intern in de ketel kan niet gekeken worden.</p> <p>Oudere ketel . Let hierbij op pakkingen en dergelijke..</p> <p>Bij werken of sloop laten nakijken bij het demonteren.</p> <p>Demontieren van ketels zit niet in ons pakket als adi.</p> <p>De pakking bovenaan de ketel is xwel getest.</p> | - |
