# Asbestinventarisatattest

Stationsstraat 148, 9185 Lochristi

Attestnummer : 20260818-000433.000

Uitgegeven op : 18.08.2026

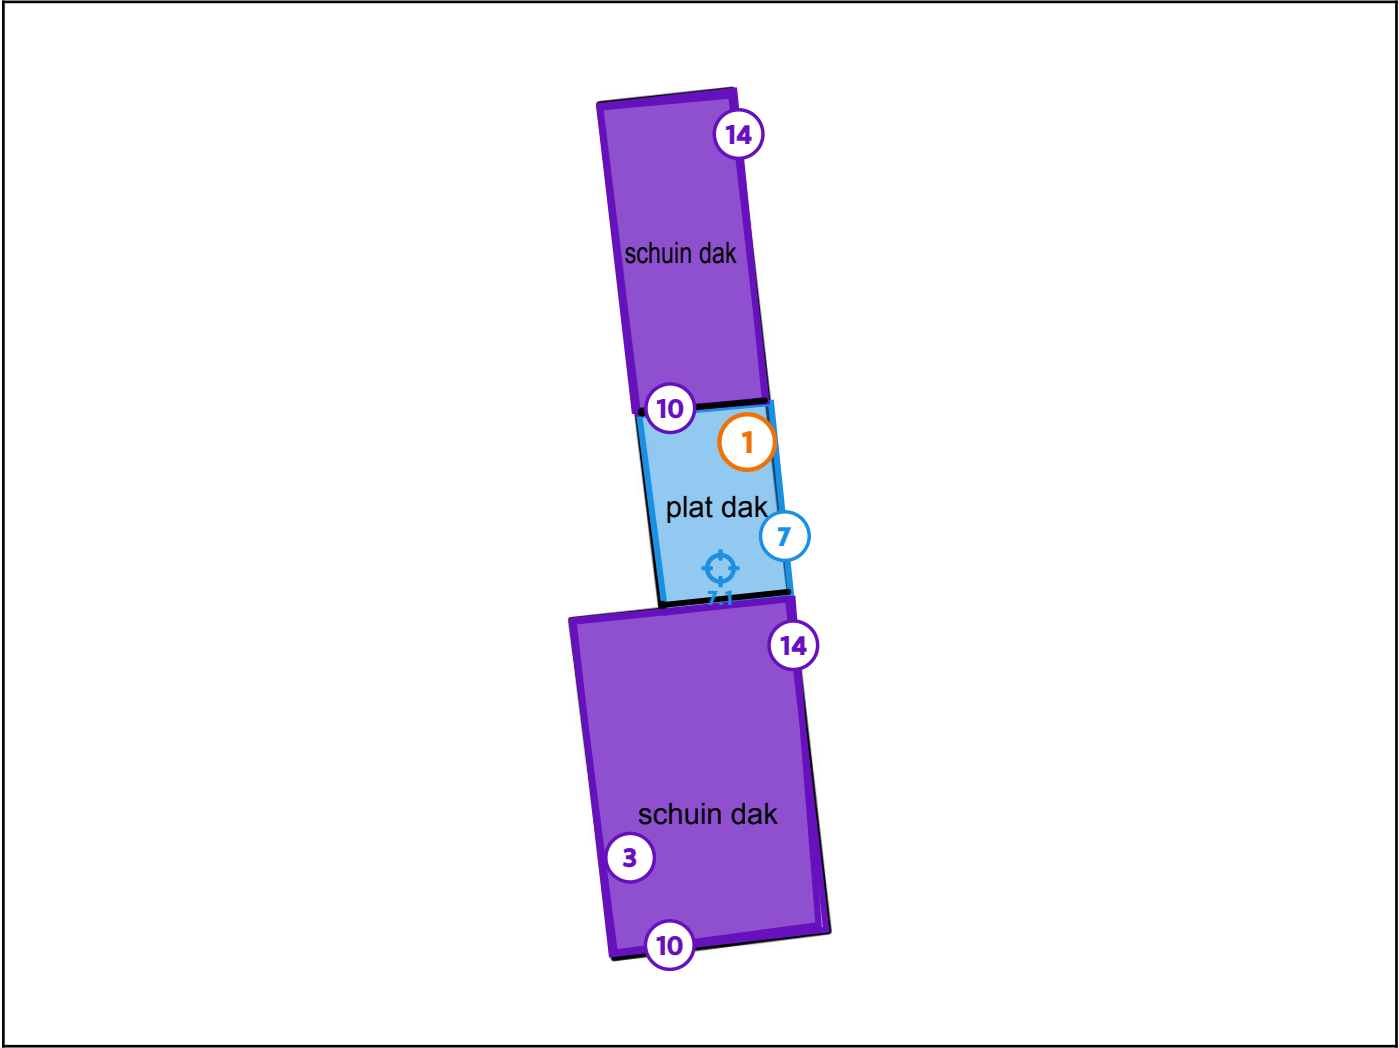
# Plan 1.9: dak

| Beschrijving | Type | Actie |
|---|---|---|
| 1. Rookgaskanaal in asbest cement op plat dak | Asbestmateriaal | Verwijderen |
| 3. Schoorsteen rookgaskanaal | Beperking | - |

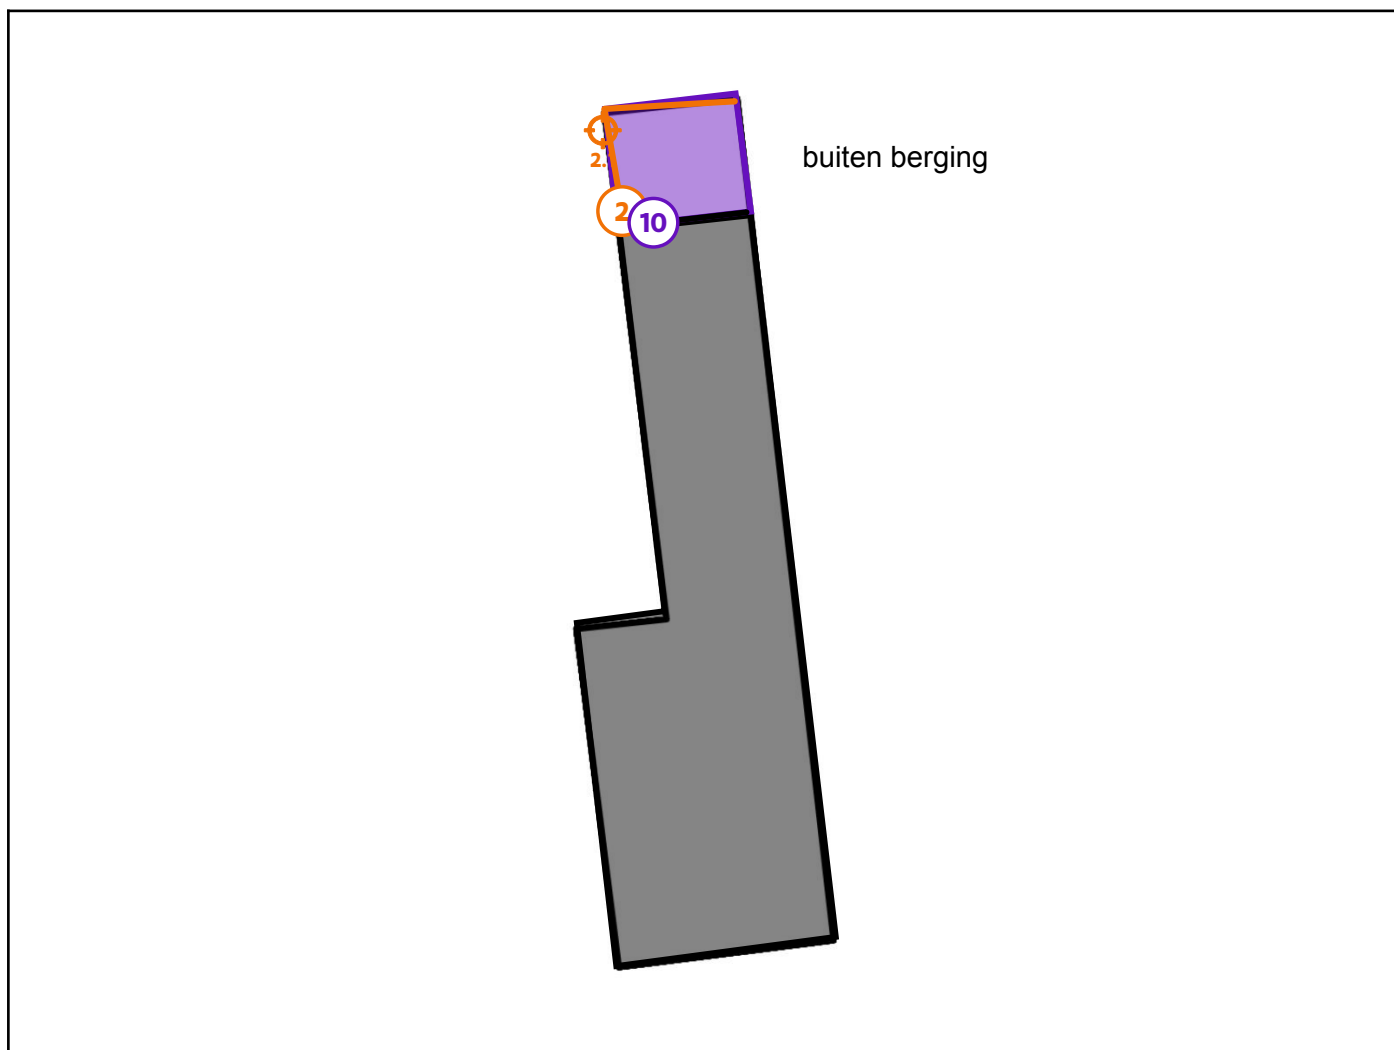
## Plan 1.10: buiten berging gelijkvloers

| Beschrijving | Type | Actie |
|---|---|---|
| 2. golfplaat als wand | Asbestmateriaal | <a href="#">Verwijderen</a> |
| 2.1 Code: mm 04: cement golfplaten als wand<br>tuin berging | Puntmonster | - |

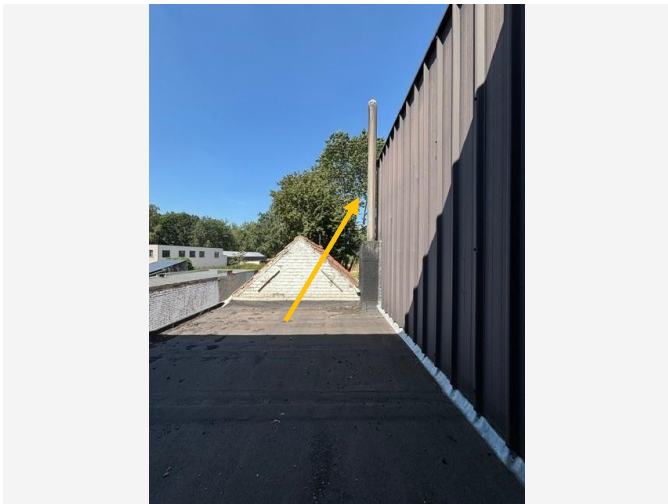
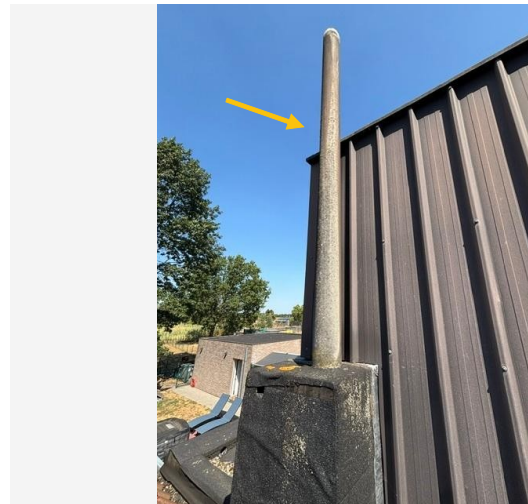
Dit type buis bevat meestal asbest.

| Eindbeoordeling materiaalarisico | Laag materiaalarisico en/of verlaagde kans op vezelvrijgave |

| Asbestsoort (vezeltype) | Crocidoliet aanwezig |
| Toestand van het materiaal | Licht beschadigd, licht verweerd. Intacte calciumsilicaatplaat of materiaal met categorie 3-gebondenheid |

| Beschrijving | Rookgaskanaal in asbest cement op plat dak |
| Opmerking | <p>Deze oppervlakte werd niet gemeten, maar geschat op basis van een benadering voor alle aanwezige rookgaskanalen. Deze schatting mag niet worden gebruikt als maatstaf voor heffingen.</p> <p>Op het plat dak staat een rookgaskanaal asbest houdend.</p> <p>Hier werd geen staal van genomen om geen inherente schade te veroorzaken.</p> <p>+/- 3.5m hoogte , niet waarneembaar hoe diep dit in de schouw zit.</p> <p>Aan de binnenzijde is de ketel aangesloten.</p> |

- Zorg voor een veilig beheer. Vermijd het beschadigen van het asbestmateriaal. Controleer de toestand jaarlijks op wijzigingen.

- Eenvoudige handelingen: enkel door erkend asbestverwijderaar  
Er werd geen staal genomen van het materiaal, dit met kans op breuk - schade.

Vermoedelijk loopt de buis door in een kanaal in de gemetste schouw, dit vereist specifieke bijkomende maatregelen en voldoende expertise om deze buis correct te verwijderen zonder de buis stuk te maken. Bij het verwijderen kan stof voorkomen. Het is aan te raden dit te laten verwijderen door een aannemer met het diploma eenvoudige handeling.

Zij kennen de verwijdermethodiek om dit veilig te verwijderen.

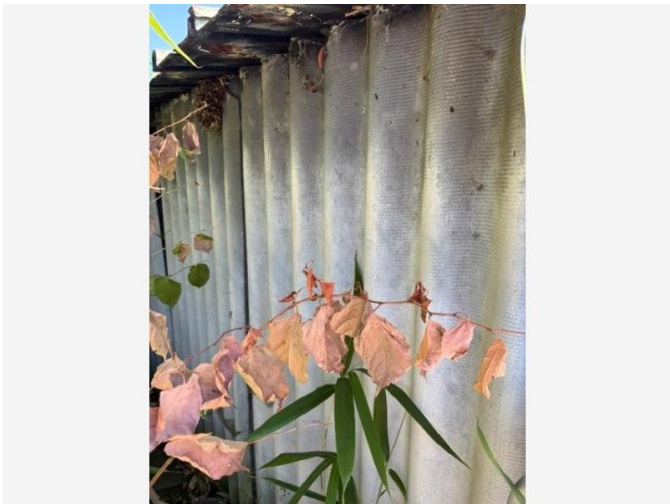
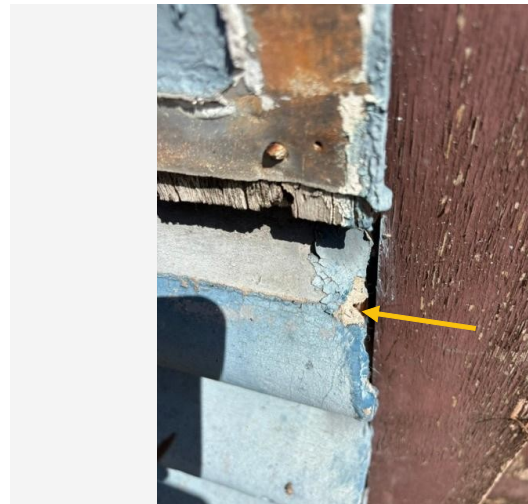
| Eindbeoordeling materiaalrisico | Laag materiaalrisico en/of verlaagde kans op vezelvrijgave |

| Asbestsoort (vezeltype) | Alleen chrysotiel aanwezig |
| Toestand van het materiaal | Licht beschadigd, licht verweerd. Intacte calciumsilicaatplaat of materiaal met categorie 3-gebondenheid |

| # | Type | Referentie | Resultaat |
|---|---|---|---|
| 2.1 | Puntmonster | mm 04: cement golfplaten als wand tuin berging | Chrysotiel |

| Beschrijving | golfplaat als wand |
| Opmerking | Aan de tuinberging achteraan aanpalen aan de woning zit langs 2 zijden cement golfplaten als wandbekleding. |

- Verwijder dit asbestmateriaal zo snel mogelijk. Volg de toestand goed op.

- Eenvoudige handelingen: mag via doe-het-zelf of door werknemer(s) met opleidingsattest eenvoudige handelingen  
Raadpleeg de actuele wetgeving op de website van OVAM. Onder strikte voorwaarden is het eventueel toegestaan om deze toepassing zelf te verwijderen. Onderaan het attest kan u ook een tekst asbest beheren en verwijderen vinden.

- De asbest toepassing bevochtigen , niet breken en stofvorming vermijden , dubbel en luchtdicht verpakken in een stevige plastic folie en afvoeren naar het recyclagepark of een geregistreerde asbest verwerker.

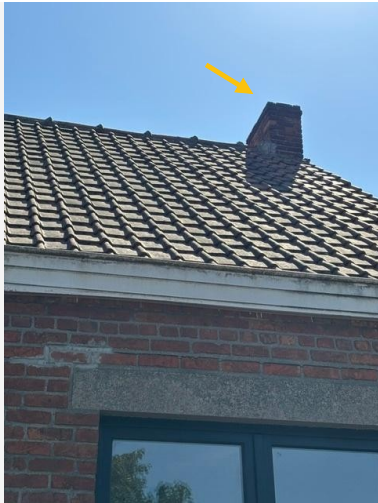
Situeringfoto

**Reden:** Het te onderzoeken materiaal situeert zich hoger dan 3,50 m te rekenen vanaf een veilige ondergrond

**Uitleg van de asbestdeskundige:** Het rookgaskanaal is niet beoordeeld. Aan de binnenzijde is de kachel aangesloten. Aan de buitenzijde is het hoger dan 3,5 meter om de schoorsteen te inspecteren. Het is niet zichtbaar of er een asbestverdacht rookgaskanaal aanwezig is in de schoorsteen. Conform ons inspectieprotocol mogen wij een beperking inroepen voor hoogtes hoger dan 3,5 m. Indien men dit wil laten onderzoeken, dient er een nieuwe afspraak gemaakt te worden en moet er een hoogtewerker voorzien worden, evenals iemand die bevoegd is om deze te bedienen en eventueel een techniek die de al dan niet aanwezige schouwhoed kan afnemen en weer terugplaatsen.

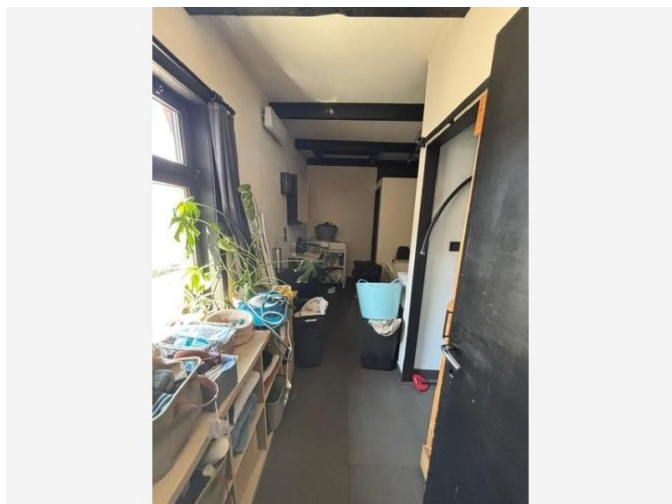
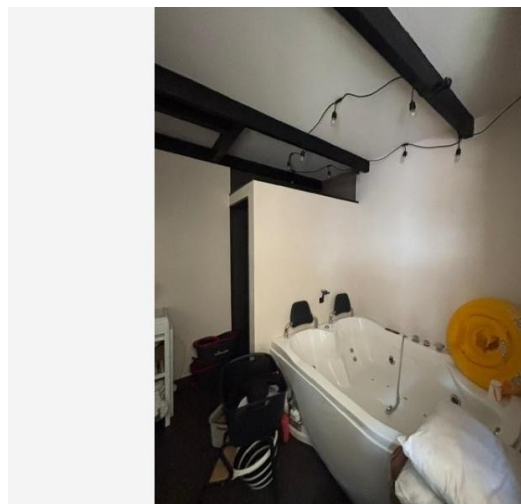
Er werden voorzetwanden (valse muren) aangebracht. Als deskundige kan ik geen uitspraak doen over eventuele asbestverdachte toepassingen die aanwezig zijn of verborgen zitten achter de voorzetwanden. Bij renovaties, sloop of verbouwingen is het aan te raden een destructieve asbestinventaris op te stellen voor deze ruimtes.

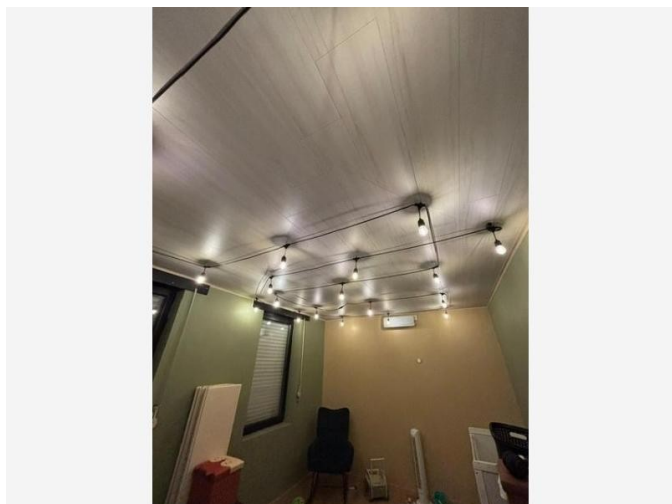
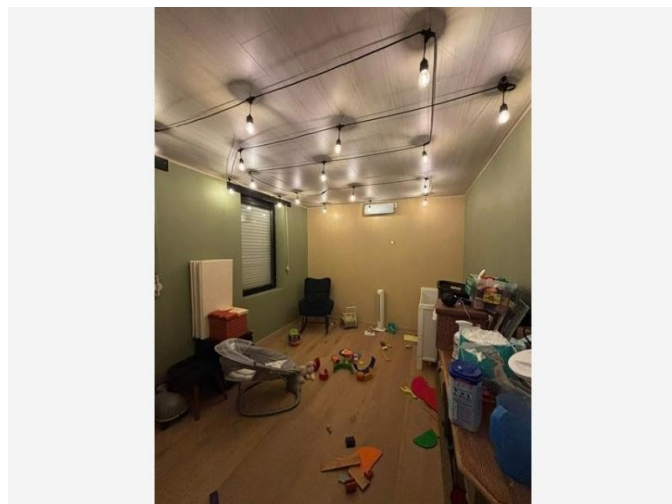
De plafonds zijn bekleed met gipskarton , lamellen ....  
kan enkel mits destructief onderzoek onderzocht worden.  
Als ADi kan ik geen uitspraak doen van wat erboven deze zit.
