# Asbestinventarisatetest

Droogte 161, 9940 Evergem

Attestnummer : 20260902-000413.000

# Zone 1: Hoofdgebouw

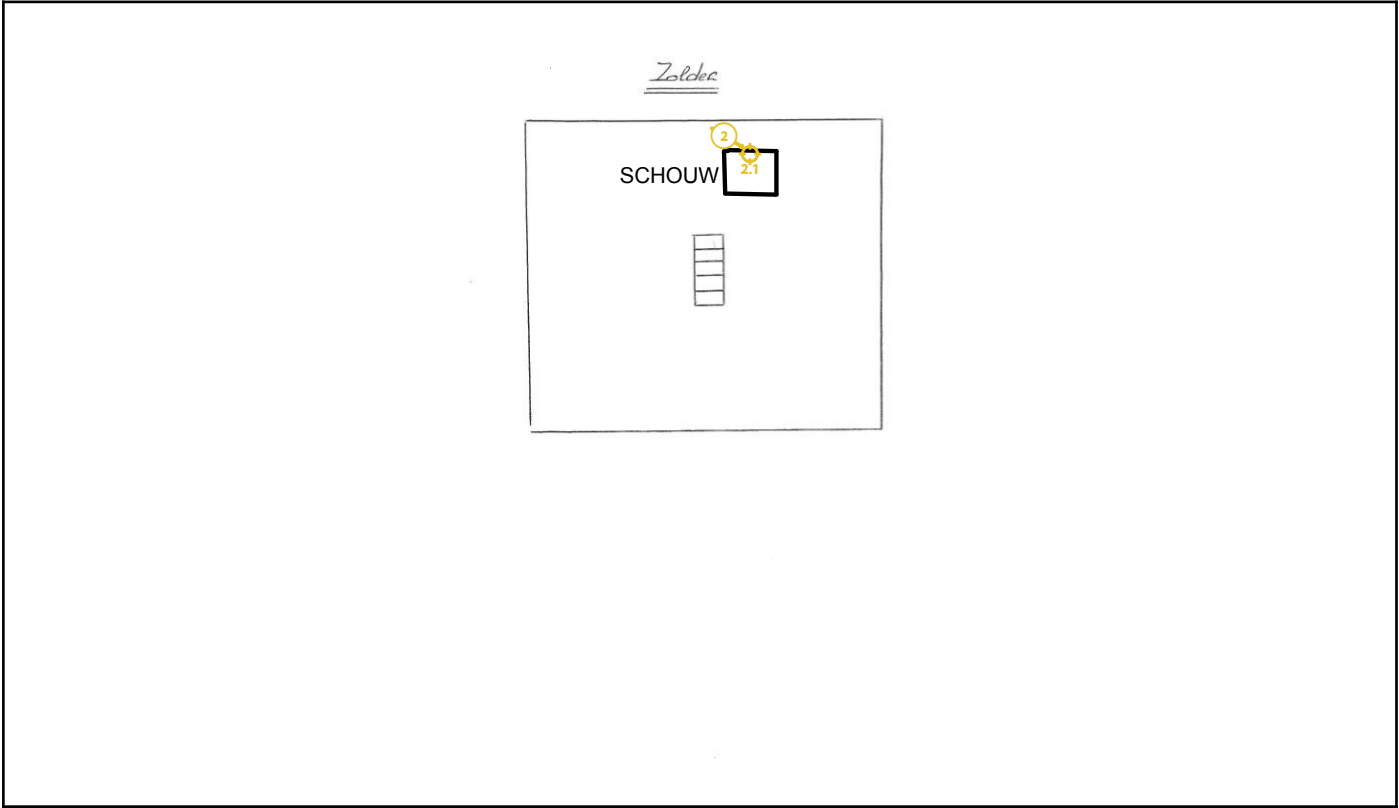
# Plan 1.8: zolder woning

| Beschrijving | Type | Actie |
|---|---|---|
| 2. cement buis | Asbestmateriaal | Zorgvuldig beheren |
| 2.1 Code: mm03 : cement buis op zolder | Puntmonster | - |

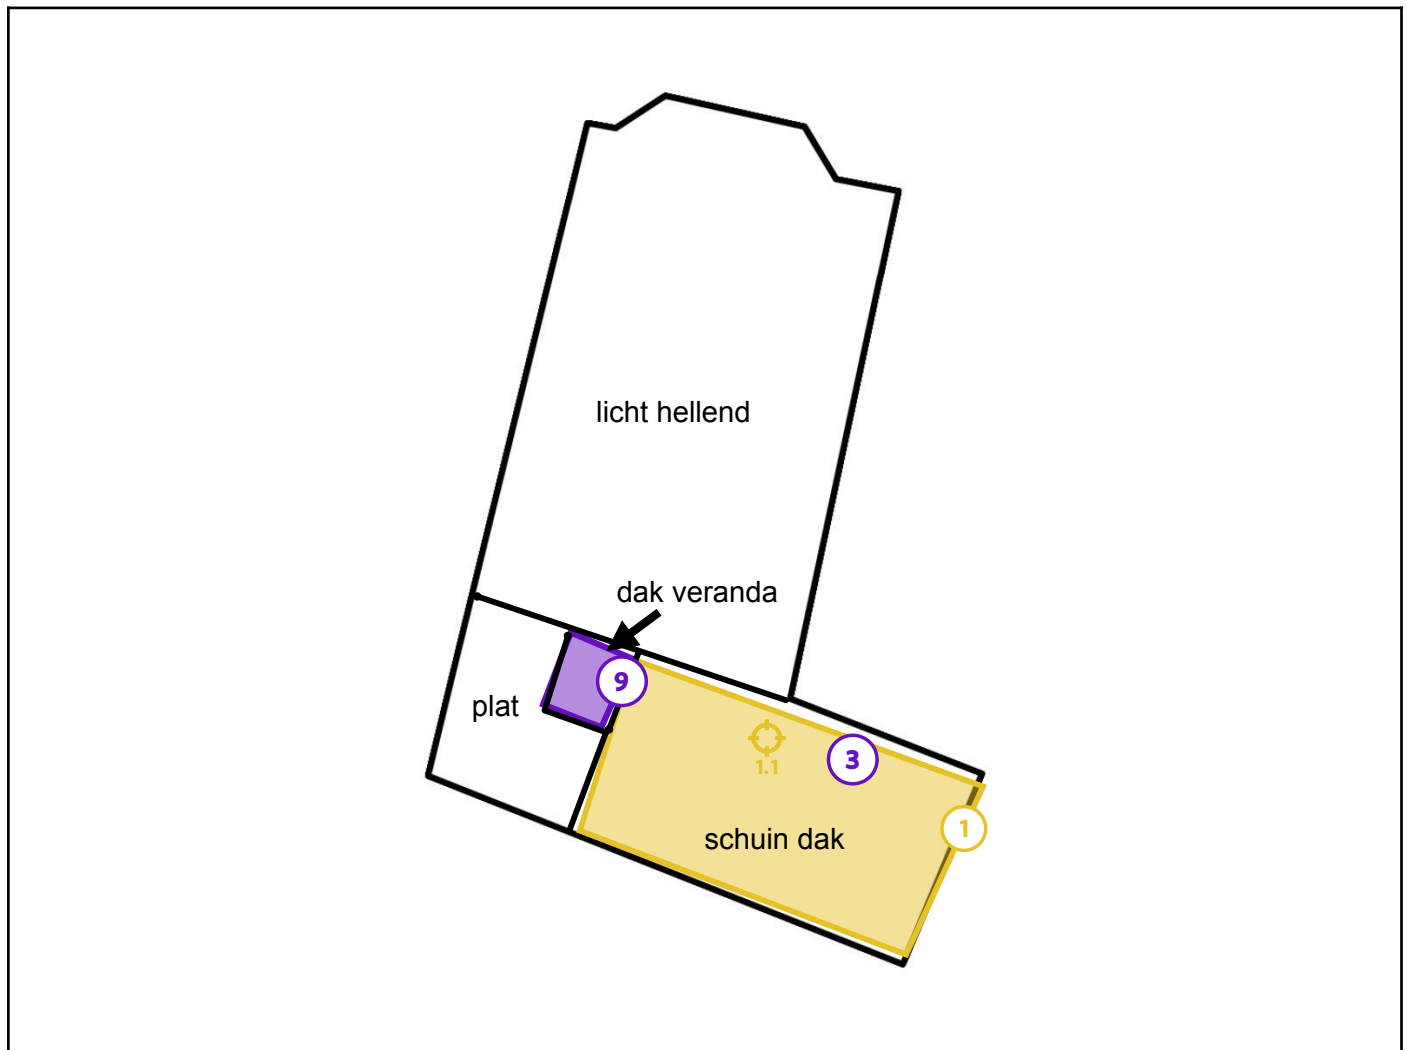
## Plan 1.10: dak plan 1.2

| Beschrijving | Type | Actie |
|---|---|---|
| 1. Onderdak type menuiserie | Asbestmateriaal | Zorgvuldig beheren |
| 1.1 Code: mm04 : onderdak woning | Puntmonster | - |
| 3. Schoorsteen rookgaskanaal | Beperking | - |

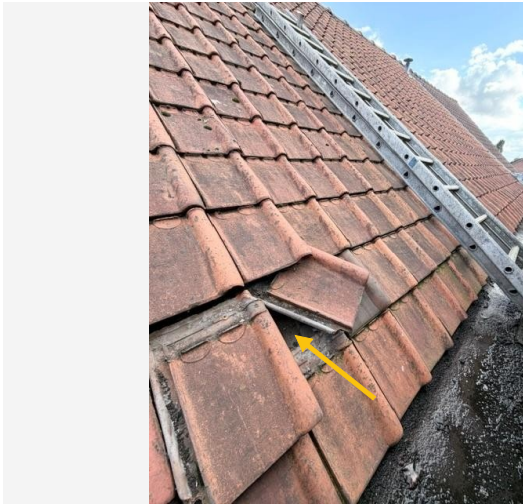
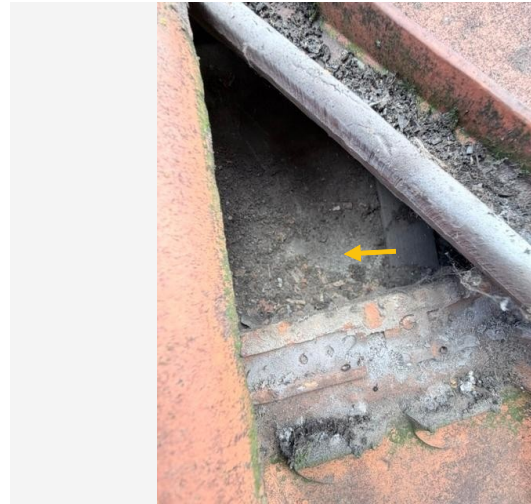
Het asbestmateriaal valt onder de mijlpaal van 2040.

Zorgvuldig beheren

| Eindbeoordeling materiaalisico | Laag materiaalisico en/of verlaagde kans op vezelvrijgave |

| Asbestsoort (vezeltype) | Crocidoliet aanwezig |
| Toestand van het materiaal | Licht beschadigd, licht verweerd. Intacte calciumsilicaatplaat of materiaal met categorie 3-gebondenheid |

| # | Type | Referentie | Resultaat |
|---|---|---|---|
| 1.1 | Puntmonster | mm04 : onderdak woning | Chrysotiel, Crocidoliet |

| Beschrijving | Onderdak type menuiserite |
| Opmerking | <p>Deze oppervlakte, volumes en gewichten zijn niet gemeten, maar geschat op basis van een benadering van de aanwezige onderdakplaten (de opgegeven hoeveelheden mogen niet gebruikt worden als maatstaf voor heffingen).</p> <p>Er werd een staal genomen het raam in het atelier.</p> |

- Zorg voor een veilig beheer. Vermijd het beschadigen van het asbestmateriaal. Controleer de toestand jaarlijks op wijzigingen.

- De asbest toepassing bevochtigen , niet breken en stofvorming vermijden , dubbel en luchtdicht verpakken in een stevige plastic folie en afvoeren naar het recyclagepark of een geregistreerde asbest verwerker.

Als deskundige adviseer ik om dit door een aannemer te laten doen met het opleidingsattest eenvoudige handelingen.

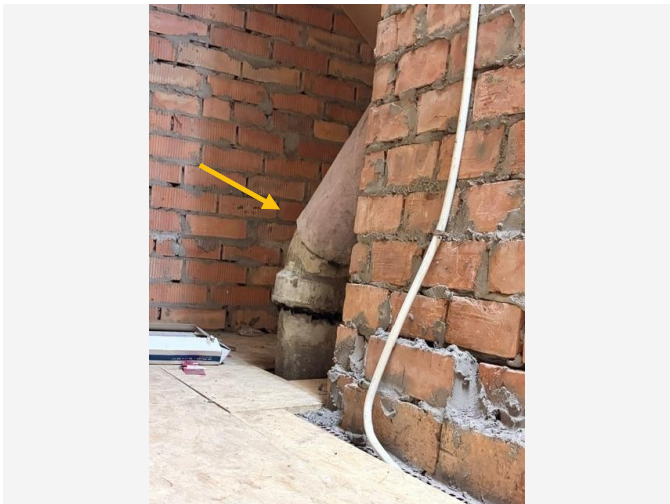
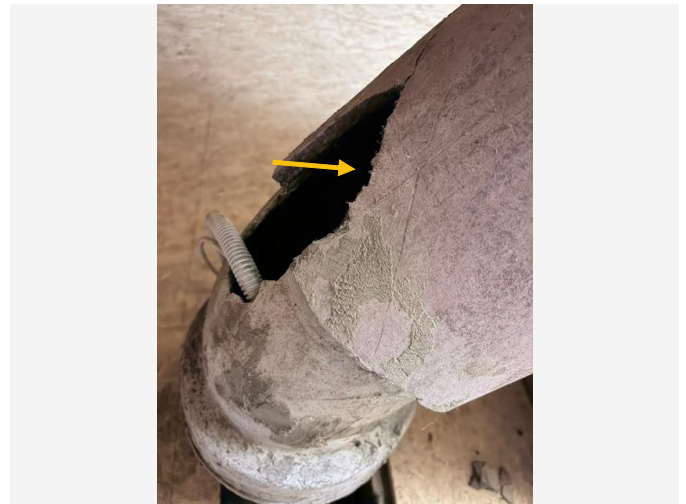
Het asbestmateriaal valt onder de mijlpaal van 2040.

Zorgvuldig beheren

De buis is beschadigd vandaar deze conclusie.

| Eindbeoordeling materiaalisico | Laag materiaalisico en/of verlaagde kans op vezelvrijgave |

| Toestand van het materiaal | Licht beschadigd, licht verweerd. Intacte calciumsilicaatplaat of materiaal met categorie 3-gebondenheid |

| # | Type | Referentie | Resultaat |
|---|---|---|---|
| 2.1 | Puntmonster | mm03 : cement buis op zolder | Chrysotiel, Crocidoliet |

| Beschrijving | cement buis |
| Opmerking | <p>Aan de achterkant van de schouw zit een cement buis (uit dienst).</p> <p>De lengte is niet bekend. zichtbare lengte +-1meter.</p> <p>Er zit ook een inox flexibel in de schouw zichtbaar (in dienst)</p> |

- Zorg voor een veilig beheer. Vermijd het beschadigen van het asbestmateriaal. Controleer de toestand jaarlijks op wijzigingen.

- Eenvoudige handelingen: enkel door erkend asbestverwijderaar  
In binnenruimtes mag u alleen hechtgebonden asbest verwijderen dat niet beschadigd is. Dat betekent dat het materiaal intact is en er geen vrije asbestvezels zichtbaar zijn.

Opgelet: ook tijdens het verwijderen moet het asbest intact blijven. Als u het asbestmateriaal niet kan verwijderen zonder dat het beschadigd geraakt of vergruist dan kunnen er asbestvezels vrijkomen. In dat geval moet u beroep doen op een erkende asbestverwijderaar of op een gespecialiseerd bedrijf.

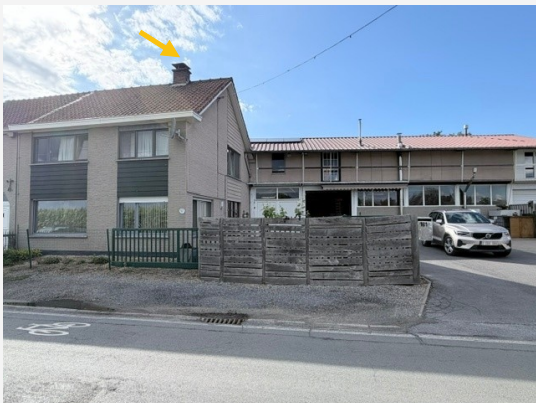
Situeringfoto

**Reden:** Het te onderzoeken materiaal situeert zich hoger dan 3,50 m te rekenen vanaf een veilige ondergrond

**Uitleg van de asbestdeskundige:** Het rookgaskanaal is niet beoordeeld. Aan de binnenzijde is de kachel aangesloten. Aan de buitenzijde is het hoger dan 3,5 meter om de schoorsteen te inspecteren. Het is niet zichtbaar of er een asbestverdacht rookgaskanaal aanwezig is in de schoorsteen. Conform ons inspectieprotocol mogen wij een beperking inroepen voor hoogtes hoger dan 3,5 m. Indien men dit wil laten onderzoeken, dient er een nieuwe afspraak gemaakt te worden en moet er een hoogtewerker voorzien worden, evenals iemand die bevoegd is om deze te bedienen en eventueel een techniek die de al dan niet aanwezige schouwwhoed kan afnemen en weer terugplaatsen.

| (Asbest)materiaal | Rookgaskanaal |
| Karakterisatie | Asbest (verdacht) |

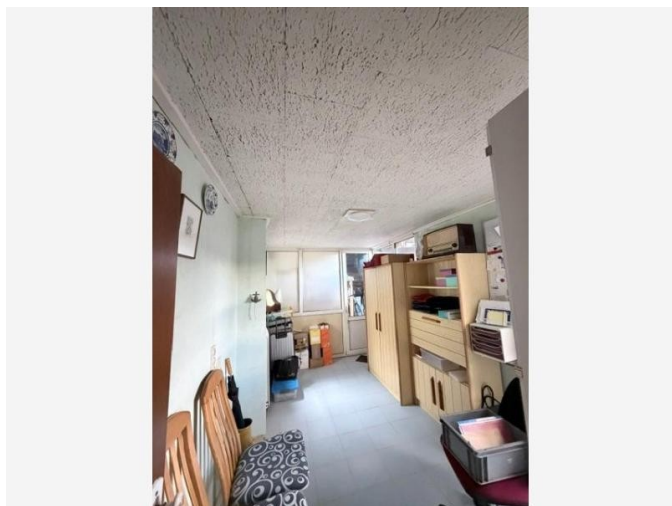
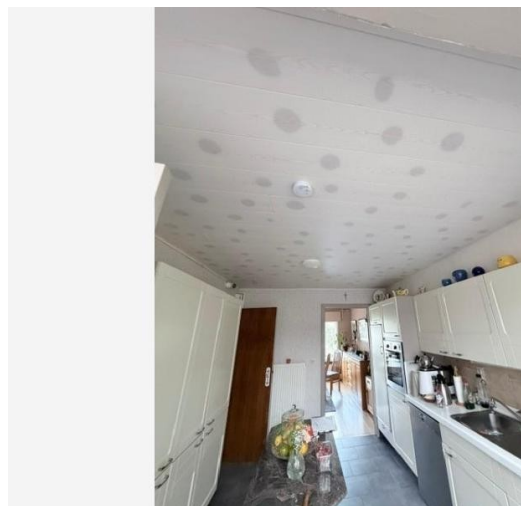
In de aangeduide zones zitten allemaal voorzet plafonds.

Wij kunnen geen uitspraak doen wat erboven zit zonder destructief onderzoek.

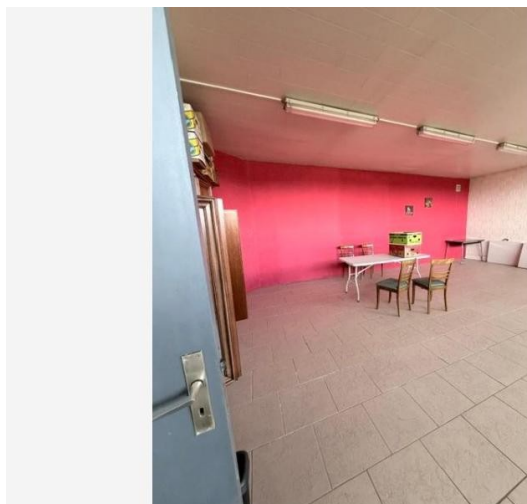
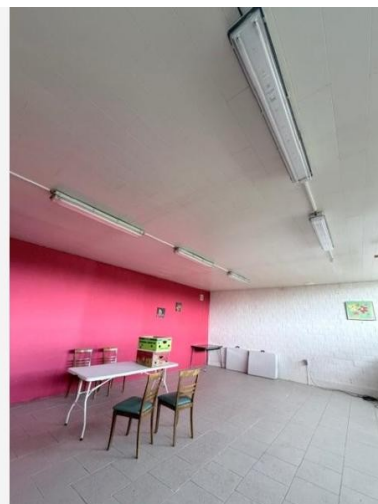
Er werden voorzetwanden (valse muren) aangebracht. Als deskundige kan ik geen uitspraak doen over eventuele asbestverdachte toepassingen die aanwezig zijn of verborgen zitten achter de voorzetwanden. Bij renovaties, sloop of verbouwingen is het aan te raden een destructieve asbestinventaris op te stellen voor deze ruimtes.

| Basis voor advies | niet bemonsterbaar |

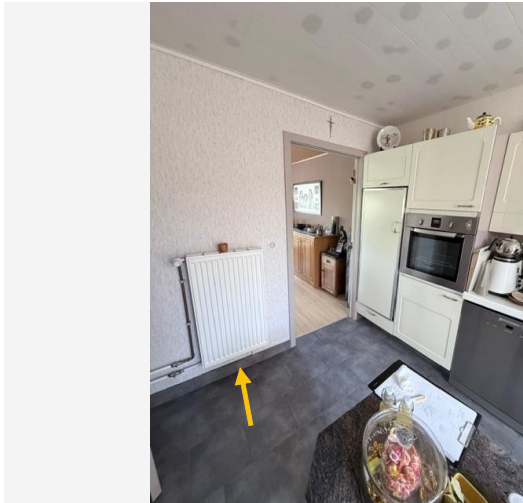
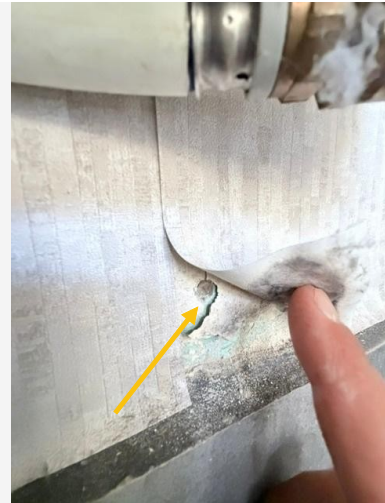
## Fiche 6: pleister wanden

Geen asbest

| # | Type | Referentie | Resultaat |
|---|---|---|---|
| 6.1 | Mengmonster | mm01 : pleister wanden | Geen asbest |

| Opmerking | <p>Er werden puntstalen genomen van in de keuken , leefruimte en traphal.</p> <p>In de stookruimte geen staalname mogelijk (enkel destructief mogelijk).</p> <p>De stalen werden genomen volgens het IP2.</p> |

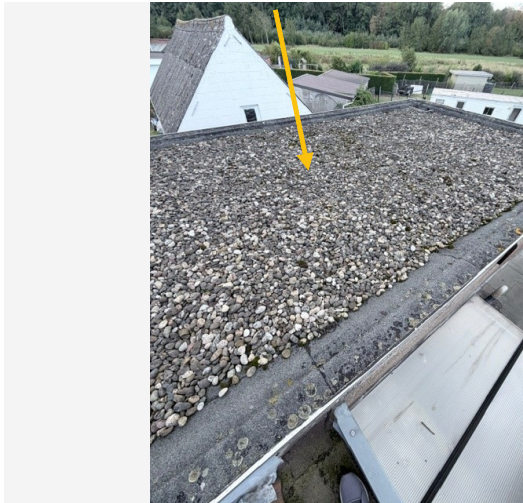
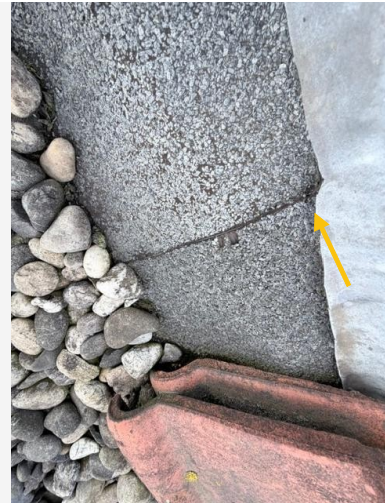
## Fiche 7: Roofing plat dak

Geen asbest

| # | Type | Referentie | Resultaat |
|---|---|---|---|
| 7.1 | Puntmonster | mm03 : roofing plat dak | Geen asbest |

| Opmerking | Deze oppervlakte, volumes en gewichten zijn niet gemeten, maar geschat op basis van een benadering van de aanwezige roofing (de opgegeven hoeveelheden mogen niet gebruikt worden als maatstaf voor heffingen). Om gevolgschade en lekkages te voorkomen en niet destructief te werk te gaan, is alleen de toplaag bemonsterd. We kunnen geen uitspraak doen over de onderliggende lagen. Bij renovatie of sloop dient er een destructief onderzoek uitgevoerd te worden van de roofing. |

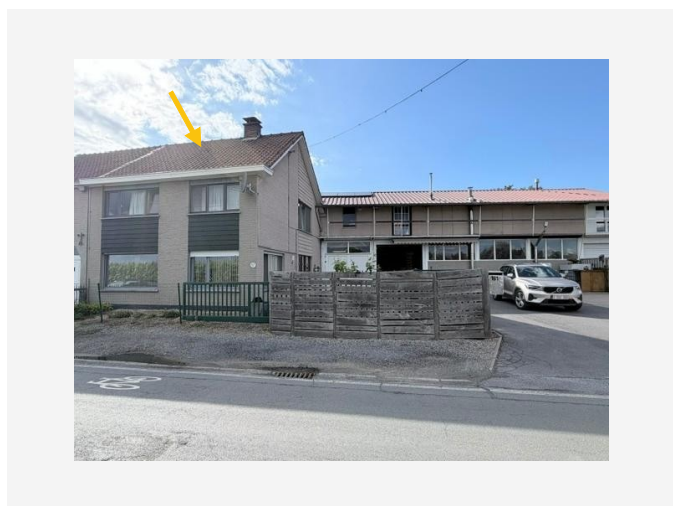
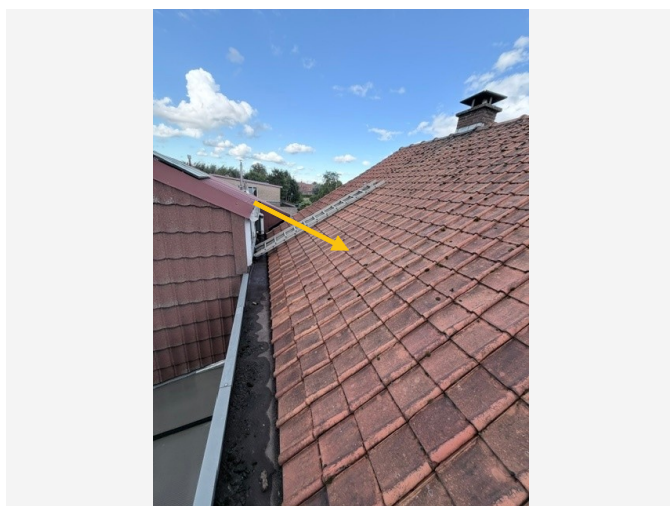
### Fiche 8: Dakbedekking in dakpannen (niet verdacht)

| Beschrijving | Notitie | Terug te vinden op plannen |
|---|---|---|
| Fiche 8: Dakbedekking in dakpannen (niet verdacht) | De dakbedekking is niet-asbestverdacht. | Plan 1.9: dak |

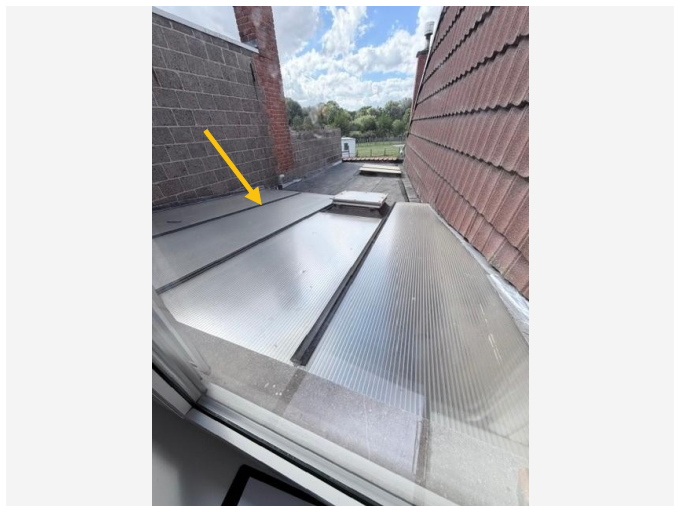
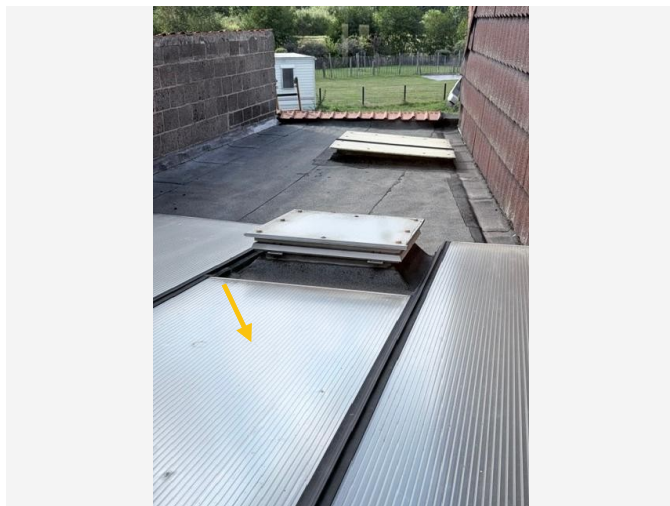
## Fiche 9: polycarbonaat platen

| Beschrijving | Notitie | Terug te vinden op plannen |
|---|---|---|
| Fiche 9: polycarbonaat platen | Polycarbonaat platen zijn niet asbest houdend. | Plan 1.10: dak plan 1.2 |

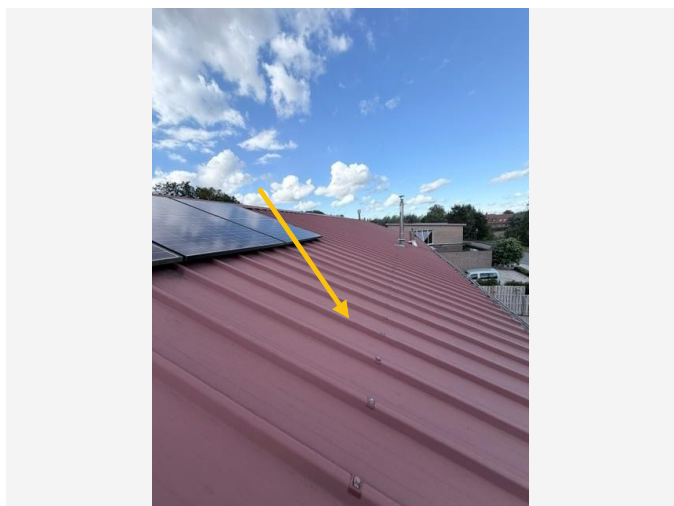
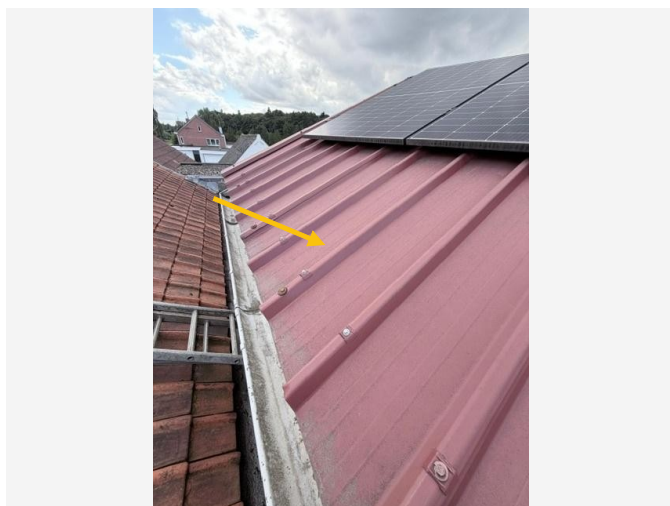
## Fiche 10: metaalplaten

| Beschrijving | Notitie | Terug te vinden op plannen |
|---|---|---|
| Fiche 10: metaalplaten | Het dak bestaat uit metaalplaten niet asbest houdend. | Plan 1.9: dak |
