# Asbestinventarisatattest

Sint-Arnoutstraat 30, 9041 Gent

Attestnummer : 20260603-000359.000

**Niet-asbestveilig**

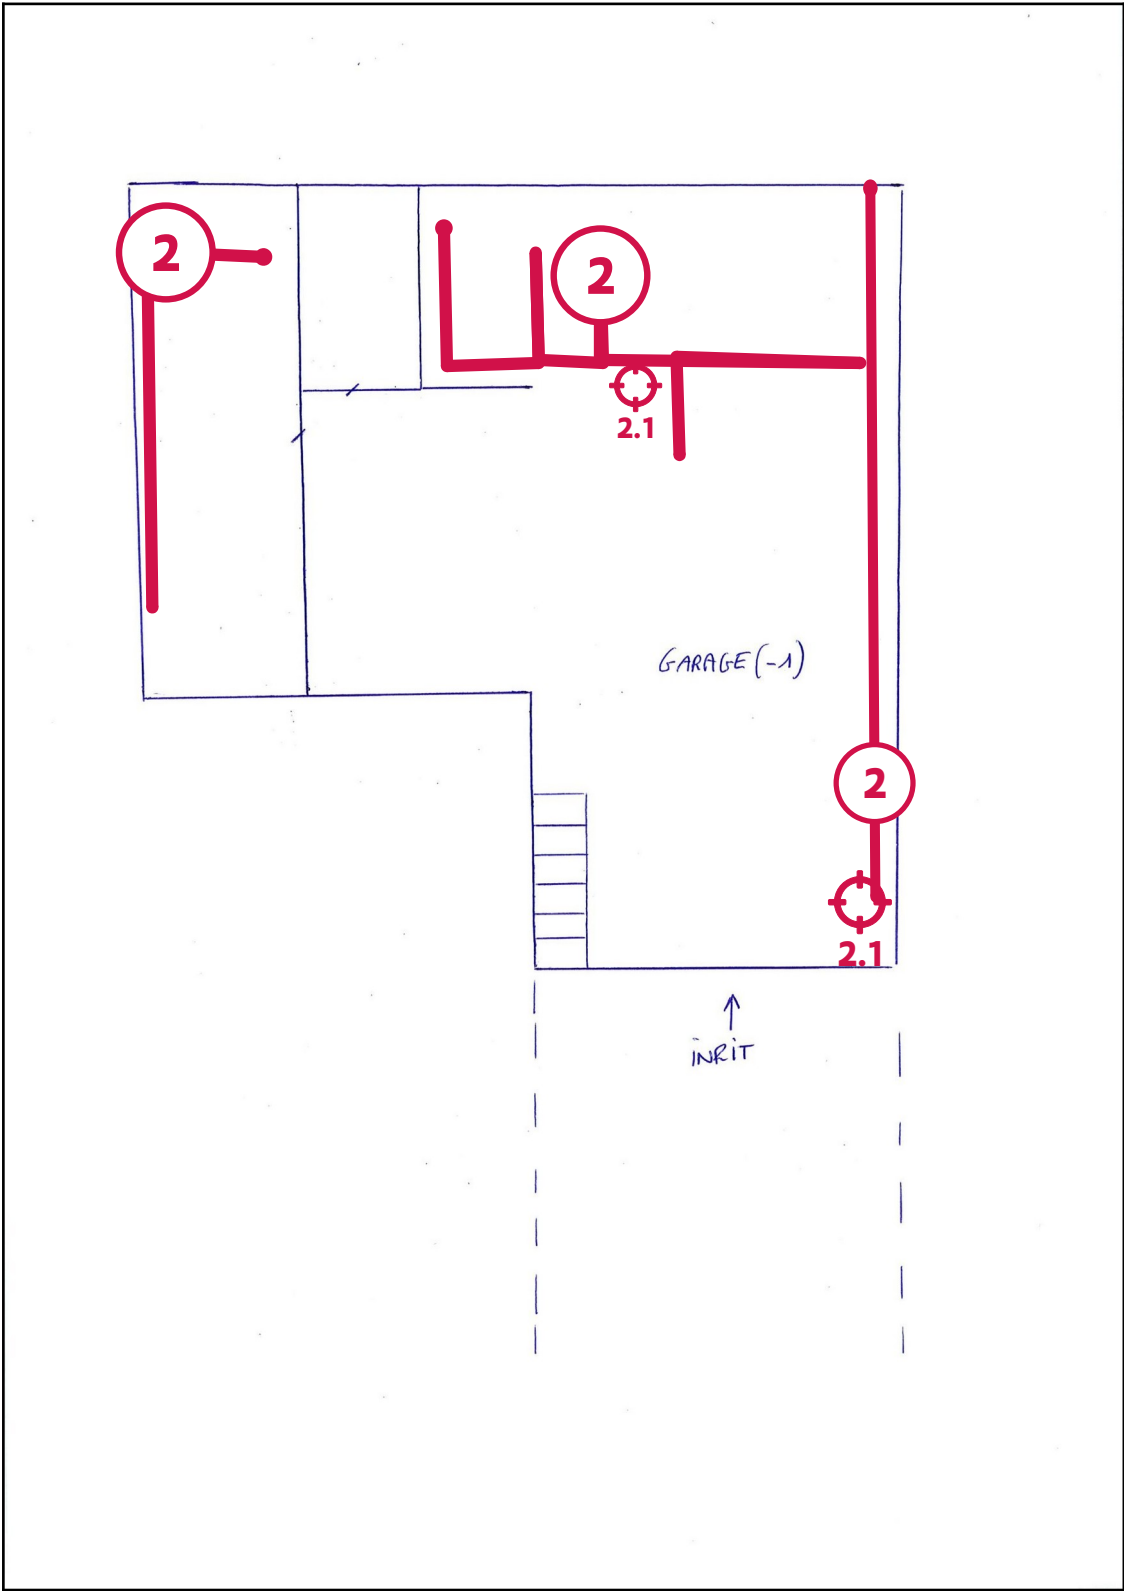
Plan 1.1: garage (-1)

| 2. buisisolatie / pleister in de garage rechte stukken | Asbestmateriaal | Dringend verwijderen |

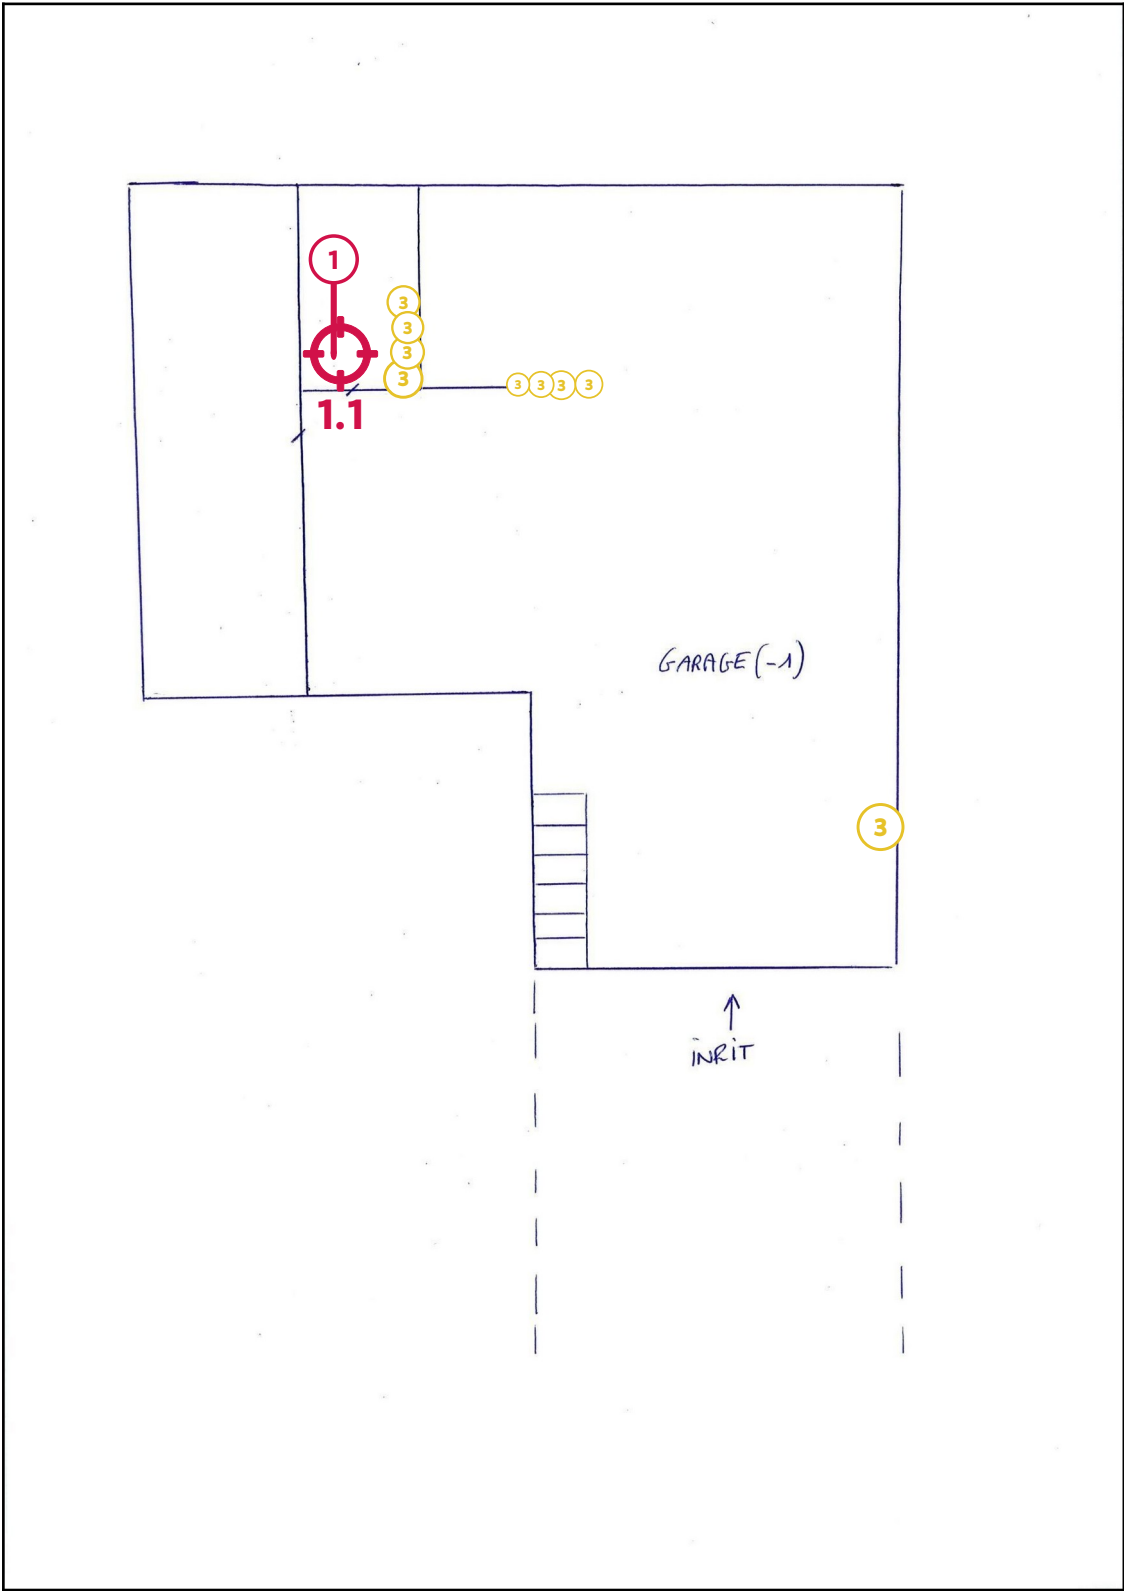
Plan 1.3: garage (-1) - plan 1.3

| 1. buisisolatie / pleister aan de stookketel | Asbestmateriaal | Dringend verwijderen |
| 3. bakeliet schakelaar | Asbestmateriaal | Zorgvuldig beheren |

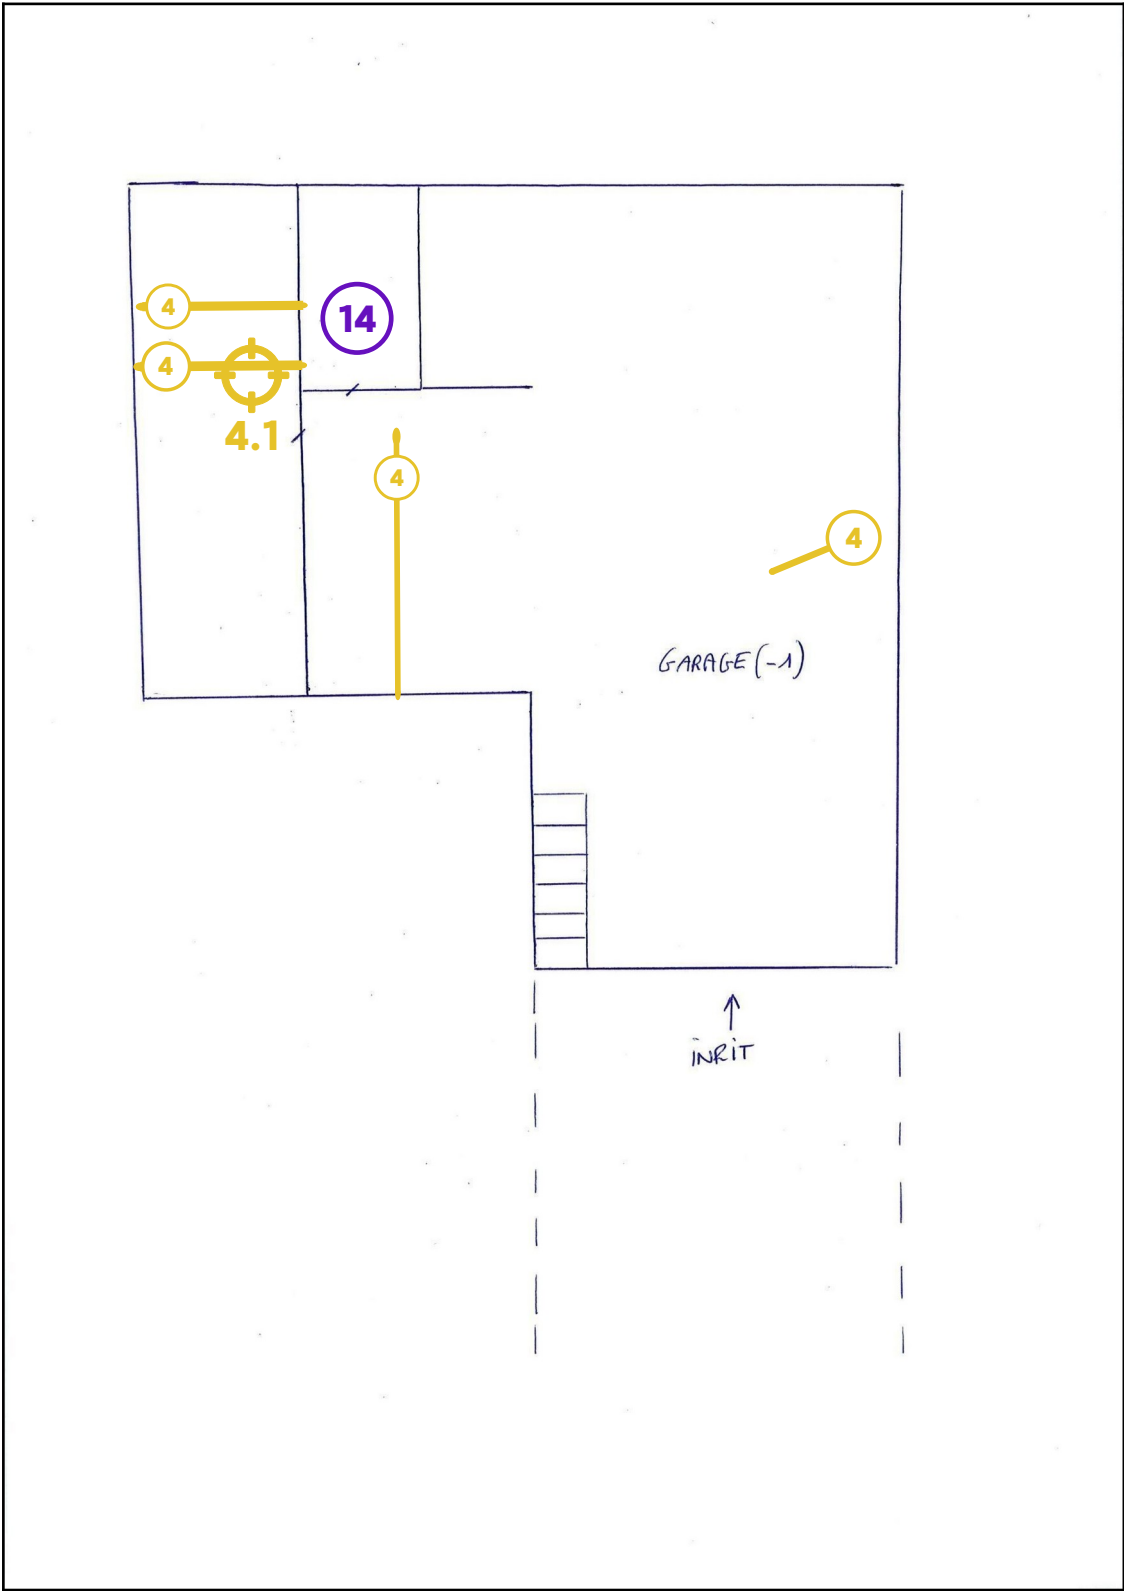
Plan 1.4: garage (-1) - plan 1.4

| 4. cement buis | Asbestmateriaal | Zorgvuldig beheren |

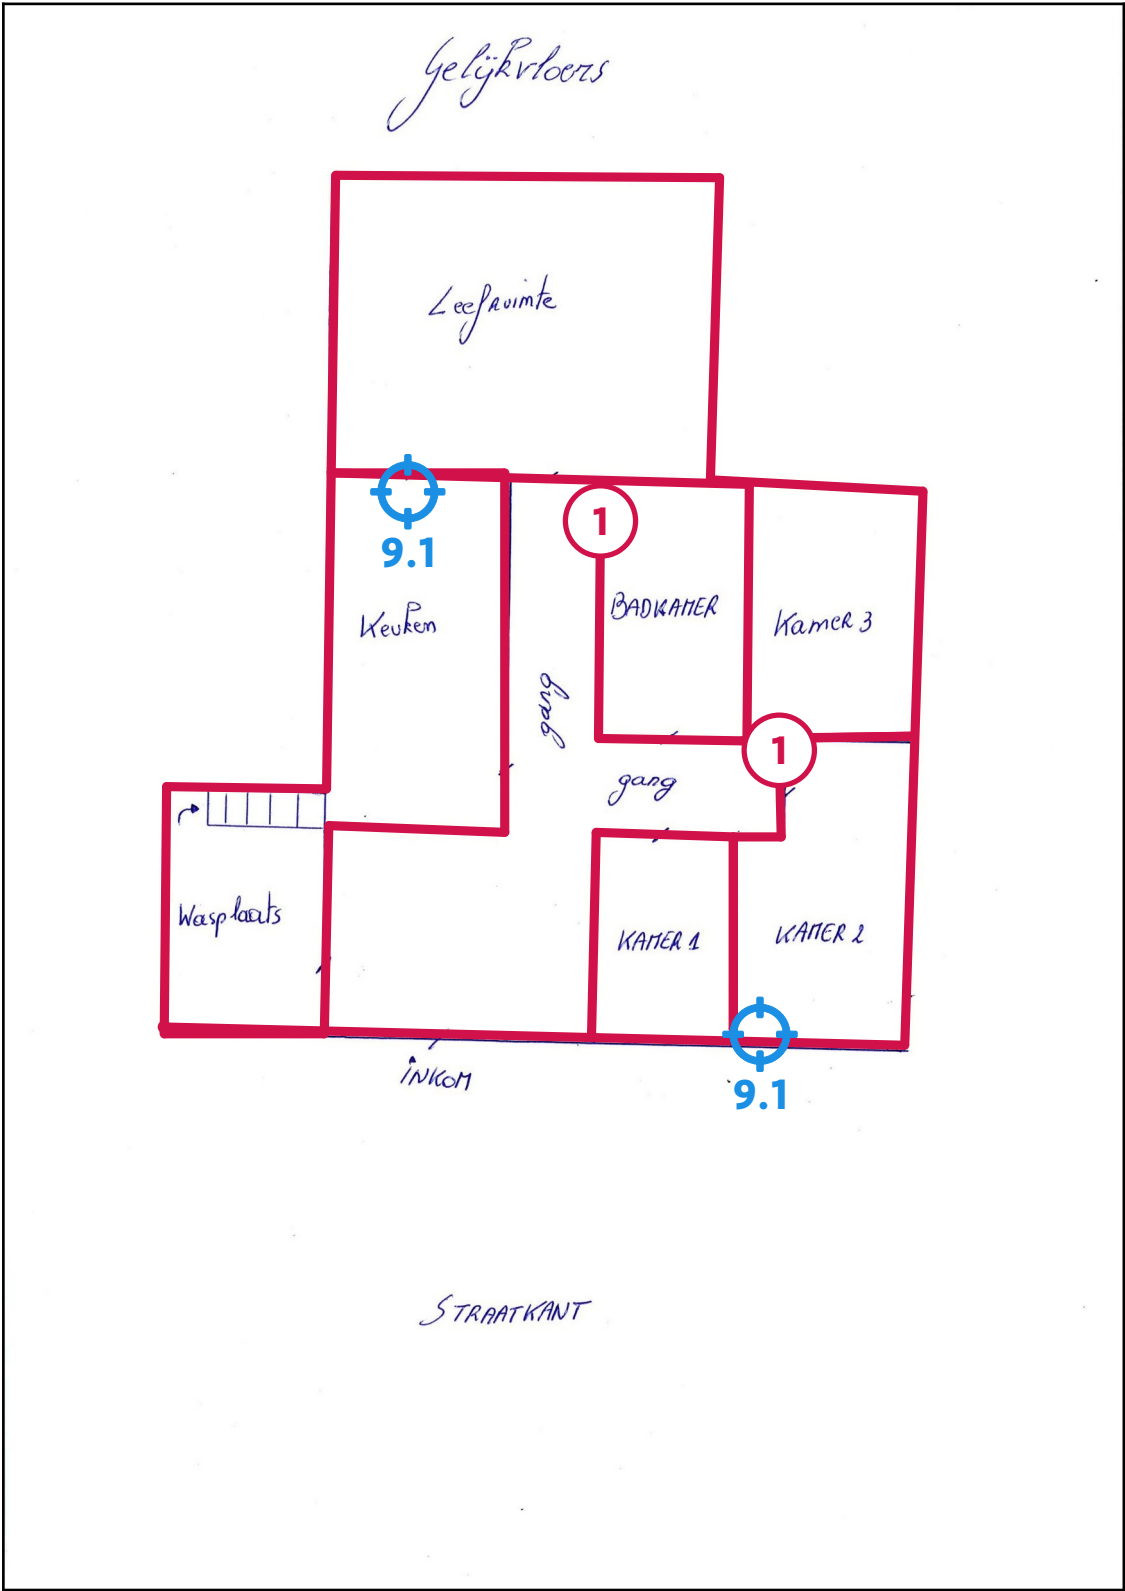
# Plan 1.5: gelijkvloers

| 1. buisisolatie / pleister aan de stookketel | Asbestmateriaal | Dringend verwijderen |

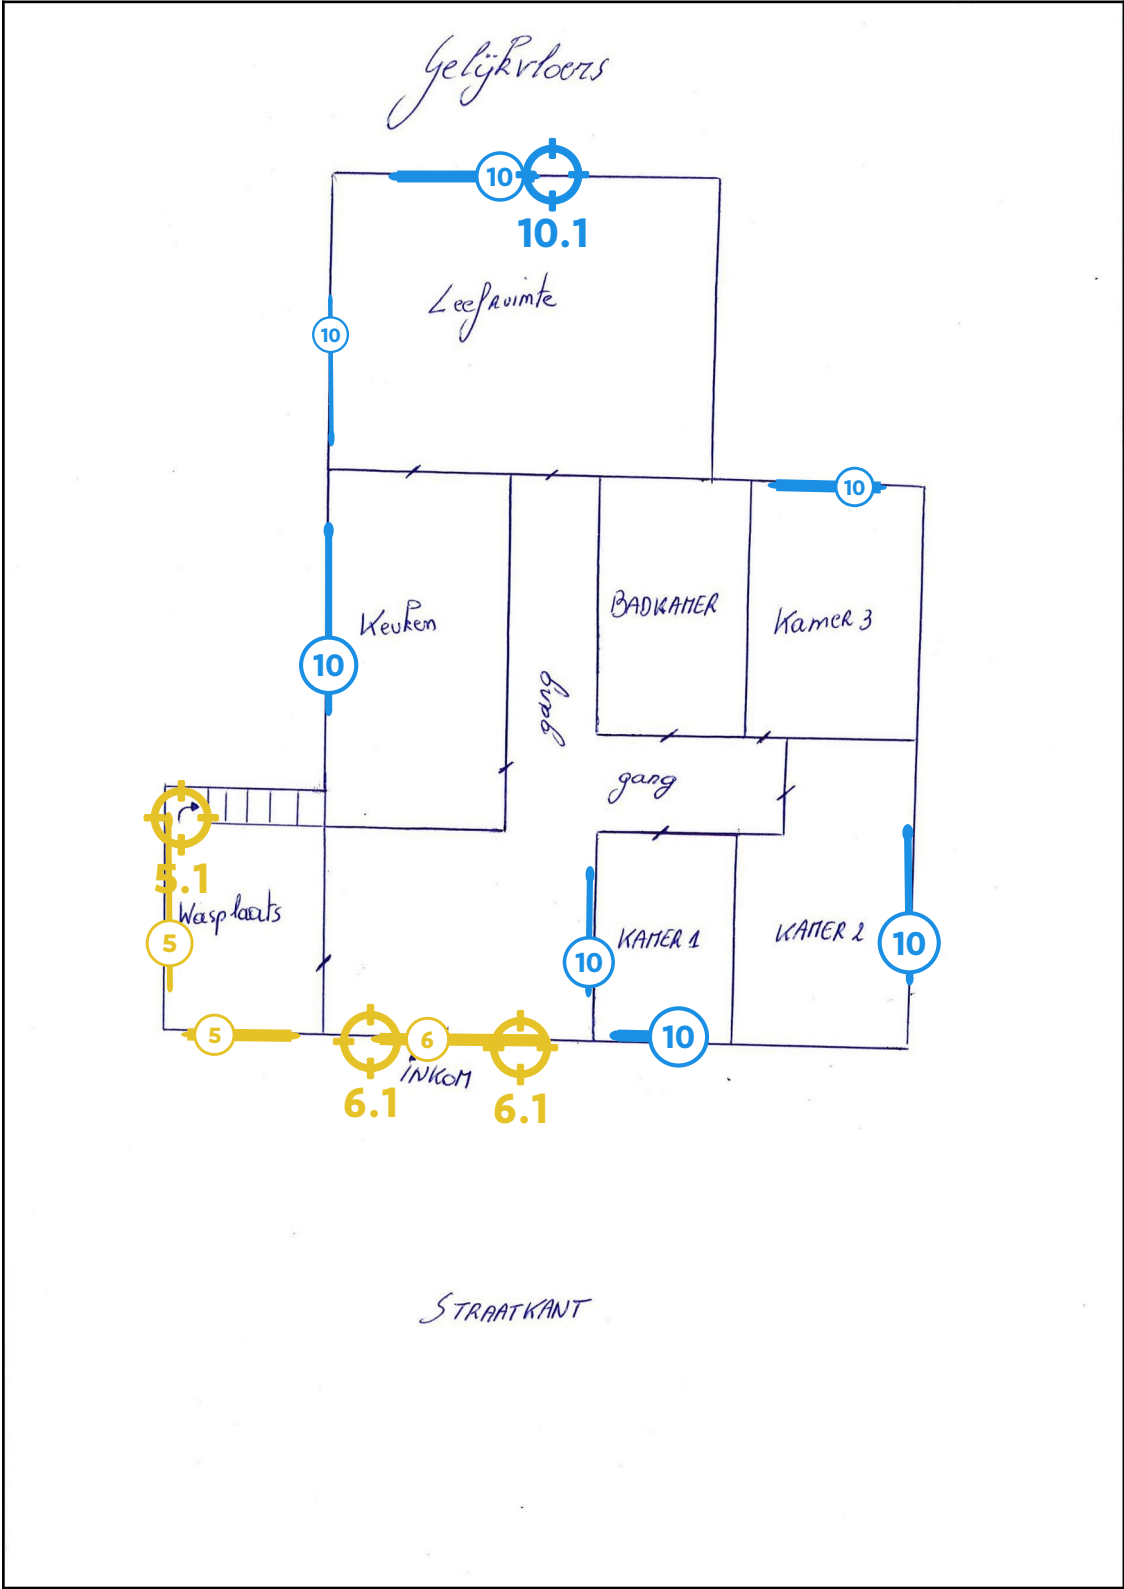
Plan 1.6: gelijkvloers plan 1.2

| 5. zwarte vensterbanken | Asbestmateriaal | Zorgvuldig beheren |
| 6. mastiek aan de buitenkant deur | Asbestmateriaal | Zorgvuldig beheren |

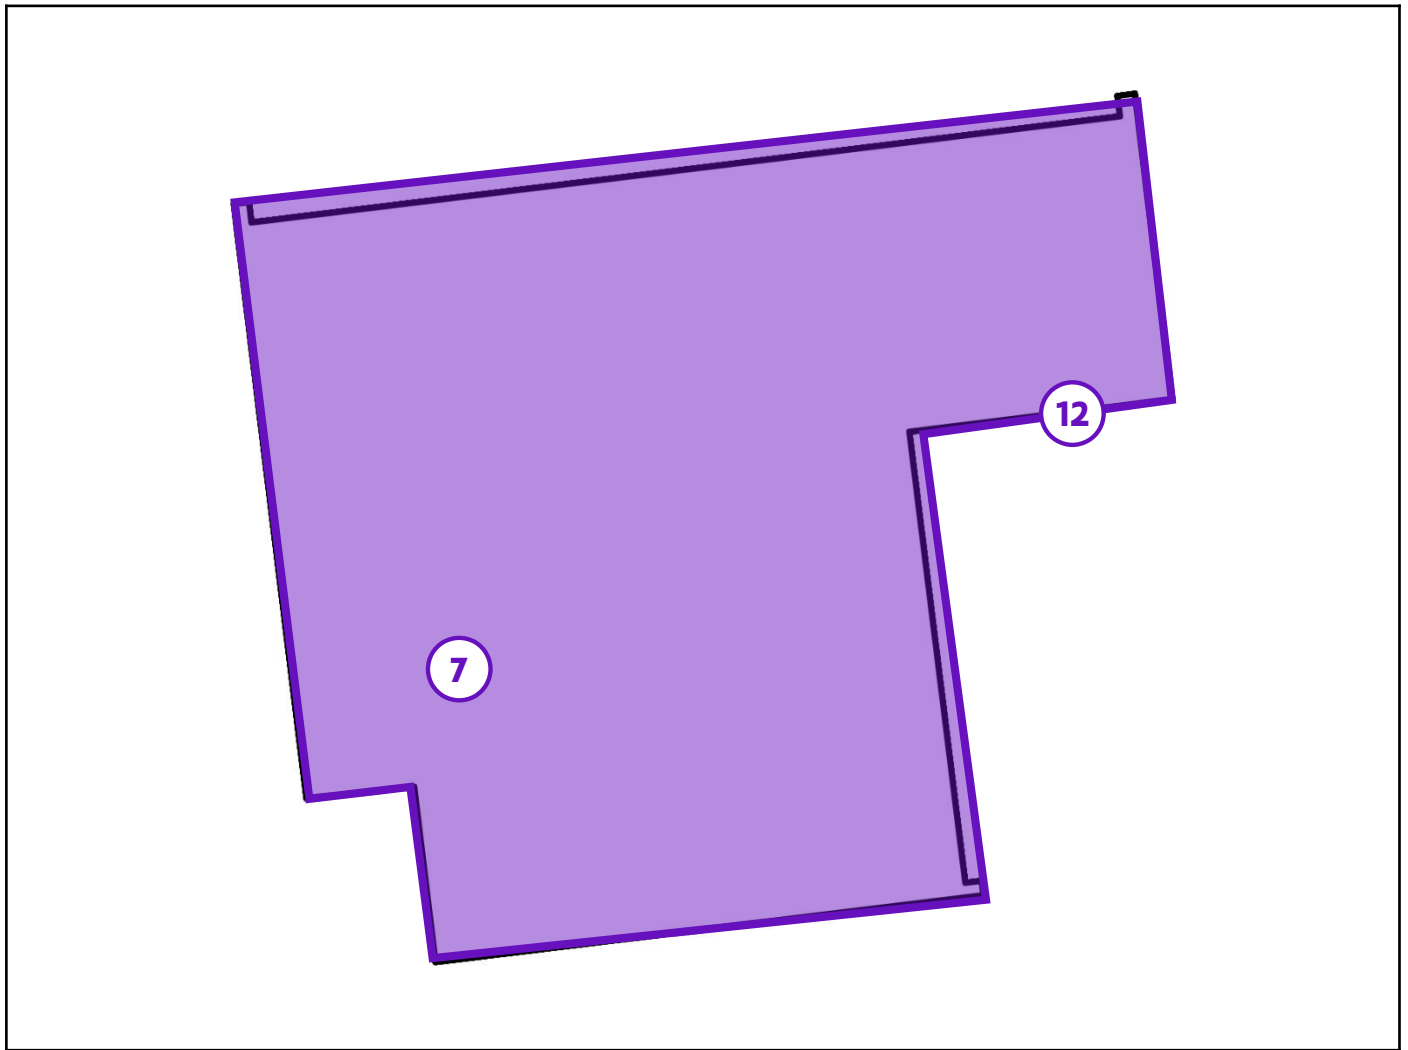
## Plan 1.8: dak

| Beschrijving | Type | Actie |
|---|---|---|
| 7. Schoorsteen rookgaskanaal | Beperking | - |

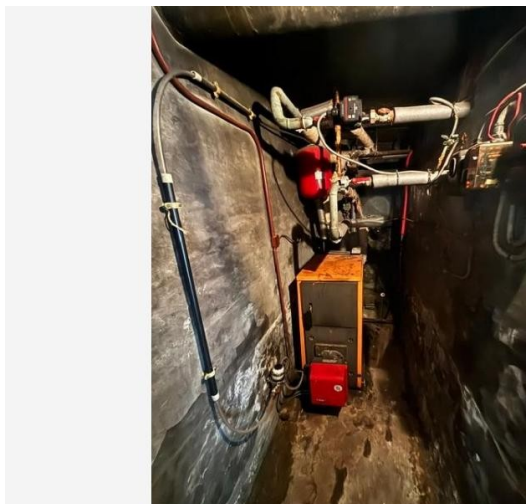
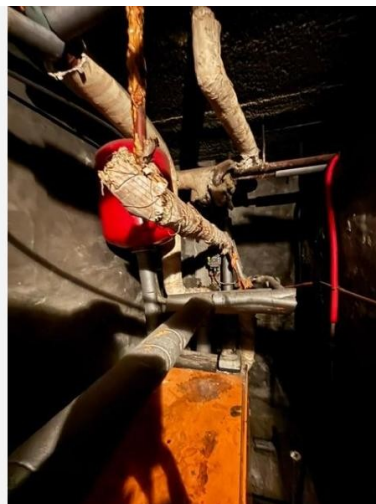
**Dringend verwijderen**

| Eindbeoordeling materiaalrisico | Hoog materiaalrisico en/of hoge kans op vezelvrijgave |

| Asbestconcentratie | Hoog ( $\geq 50\%$ ) |
| Toestand van het materiaal | Matig beschadigd, matig verweerd |

| # | Type | Referentie | Resultaat |
|---|---|---|---|
| 1.1 | Puntmonster | mm04 ; pleister buisisolatie chauffage hok | Amosiet |

- Verwijder dit asbestmateriaal zo snel mogelijk. Volg de toestand goed op.

- Hermetische zone (erkend asbestverwijderaar)  
Los gebonden asbest toepassing in slechte en verouderde staat.

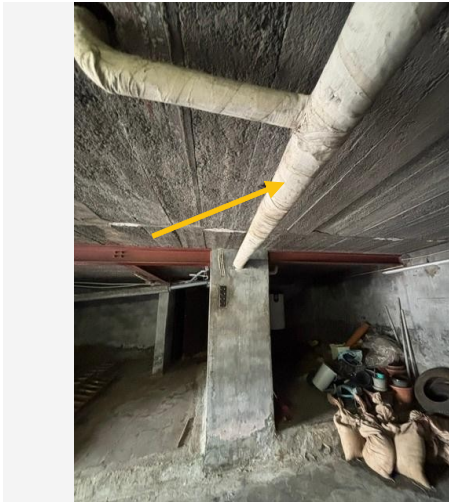
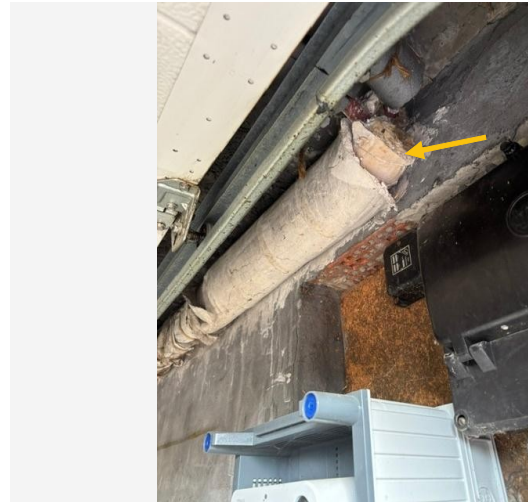
## Fiche 2: buisisolatie / pleister in de garage rechte stukken

**Dringend verwijderen**

| Eindbeoordeling materiaalrisico | Hoog materiaalrisico en/of hoge kans op vezelvrijgave |

| Asbestconcentratie | Hoog ( $\geq 50\%$ ) |
| Toestand van het materiaal | Matig beschadigd, matig verweerd |

| # | Type | Referentie | Resultaat |
|---|---|---|---|
| 2.1 | Mengmonster | mm02 : buis isolatie rechte stukken | Amosiet |

| Opmerking | <p>In de garage (-l) zit buisisolatie rond de buizen.</p> <p>De juiste hoeveelheden of lengtes dient nagemeten te worden , de opgegeven hoeveelheid mag niet gebruikt worden als maatstaf voor heffingen.</p> |

- Verwijder dit asbestmateriaal zo snel mogelijk. Volg de toestand goed op.
- Voer binnenluchtmetingen uit om actuele blootstellingsrisico's in de binnenlucht te monitoren.

- Hermetische zone (erkend asbestverwijderaar)  
Losgebonden binnentoepassing in slechte staat.

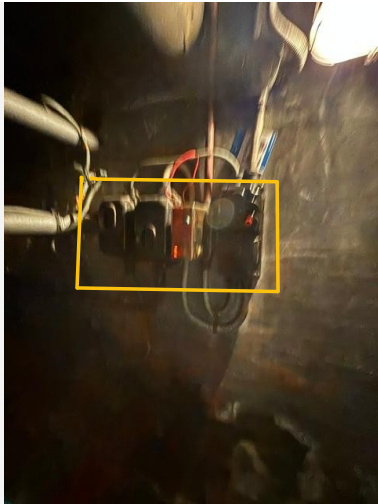
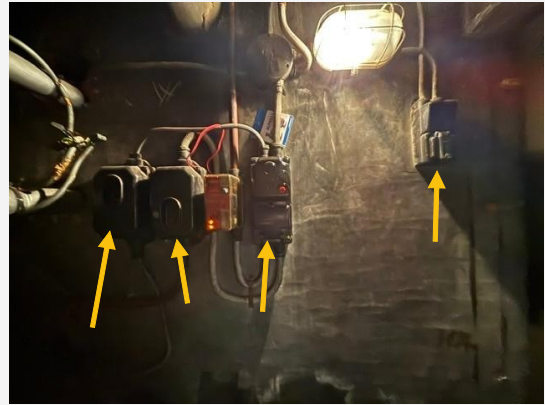
Zorgvuldig beheren

| Eindbeoordeling materiaalrisico | Laag materiaalrisico en/of verlaagde kans op vezelvrijgave |

| Toestand van het materiaal | Onbeschadigd, niet verweerd |

| Opmerking | <p>Deze oppervlakte werd niet gemeten, maar geschat op basis van een benadering. Deze schatting mag niet worden gebruikt als maatstaf voor heffingen. Als deskundige hebben wij geverifieerd dat het materiaal inderdaad bakeliet betreft en geen harde PVC. Bakeliet wordt door ons beschouwd als een asbestverdachte toepassing, aangezien het in veel gevallen asbesthoudend is. We hebben echter geen staalname uitgevoerd om de functionaliteit van de schakelaar niet in gevaar te brengen.</p> |

- Zorg voor een veilig beheer. Vermijd het beschadigen van het asbestmateriaal. Controleer de toestand jaarlijks op wijzigingen.
- Voer bijkomende staalname(s) uit.

- Eenvoudige handelingen: mag via doe-het-zelf of door werknemer(s) met opleidingsattest eenvoudige handelingen  
Raadpleeg de actuele wetgeving op de website van OVAM. Onder strikte voorwaarden kan het eventueel toegestaan zijn om deze toepassing zelf te verwijderen. Bij twijfel wordt echter sterk aangeraden om een erkende asbestverwijderaar te raadplegen. Zorg er bovendien voor dat u zich goed informeert via de websites van OVAM en andere officiële bronnen over de vereiste persoonlijke beschermingsmaatregelen en de richtlijnen voor het veilig verwijderen van asbest.

Houd er rekening mee dat deze toepassingen vaak onder spanning staan. Het is daarom aan te raden om ook een elektricien te raadplegen, aangezien het werken aan of verwijderen van deze toepassingen specifieke technische kennis vereist.

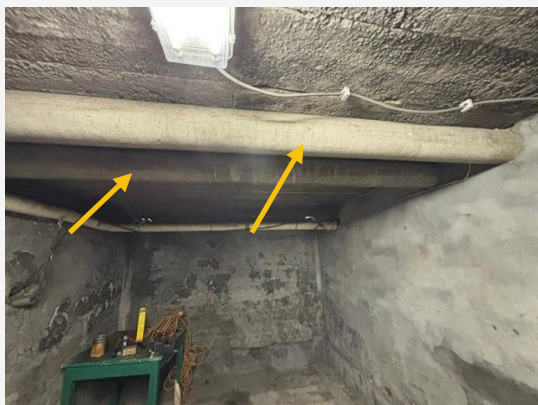
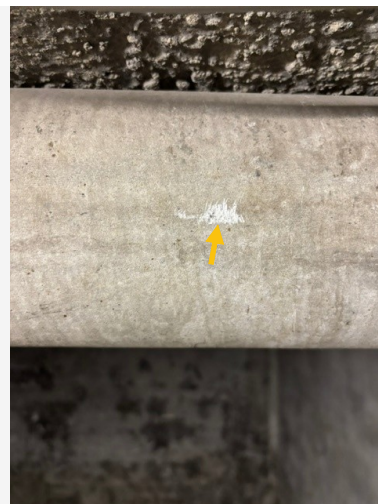
Zorgvuldig beheren

| Eindbeoordeling materiaalisico | Laag materiaalisico en/of verlaagde kans op vezelvrijgave |

| Toestand van het materiaal | Onbeschadigd, niet verweerd |

| # | Type | Referentie | Resultaat |
|---|---|---|---|
| 4.1 | Puntmonster | mm05 : cement buis garage (-1) | Crocidoliet, Chrysotiel |

| Opmerking | Er werd een puntmonster genomen.<br>Er zitten 4 cementbuizen in de garage verdieping -1.<br>2x2.5m / 1x3m / 1x1m |

- Zorg voor een veilig beheer. Vermijd het beschadigen van het asbestmateriaal. Controleer de toestand jaarlijks op wijzigingen.
- Voer binnenluchtmetingen uit om actuele blootstellingsrisico's in de binnenlucht te monitoren.

- Eenvoudige handelingen: enkel door erkend asbestverwijderaar  
Door de hoeveelheid en moeilijkheidsgraad laten verwijderen door een erkende asbestverwijderaar.

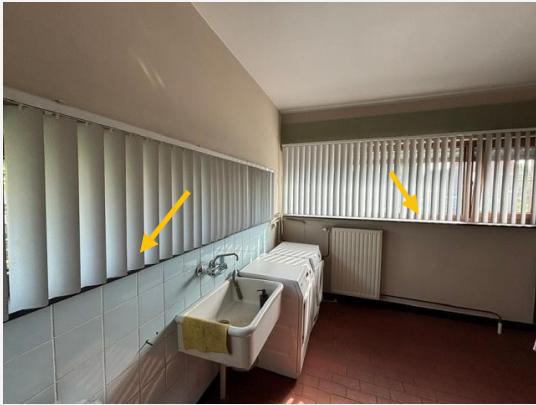
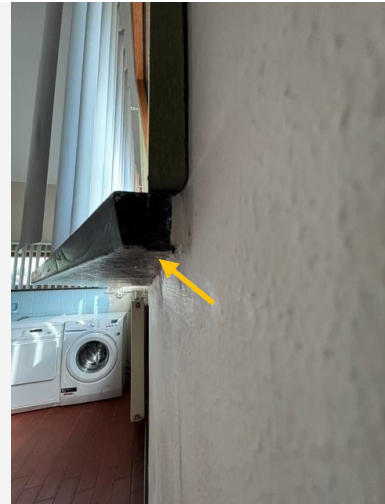
Zorgvuldig beheren

| Opmerking | Er zitten 2 vensterbanken in de wasplaats. |

- De asbest toepassing bevochtigen , in 1geheel verwijderen ,niet breken en stofvorming vermijden , dubbel en luchtdicht verpakken in een stevige plastic folie en afvoeren naar het recyclagepark of een geregistreerde asbest verwerker.

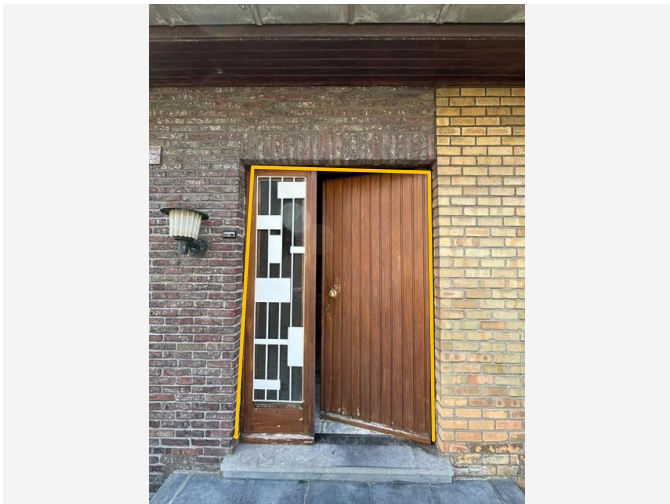
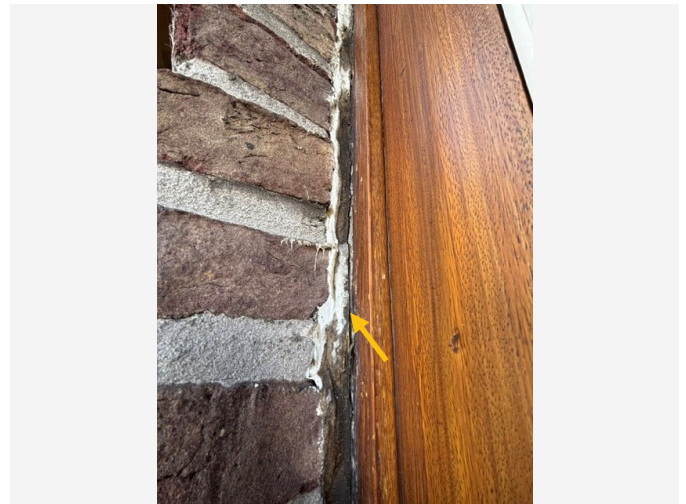
| Opmerking | Aan de deur van de inkom zit mastiek rondom rond ,hier werd een mengstaal genomen. |

- De asbest toepassing bevochtigen , in 1geheel verwijderen ,niet breken en stofvorming vermijden , dubbel en luchtdicht verpakken in een stevige plastic folie en afvoeren naar het recyclagepark of een geregistreerde asbest verwerker.

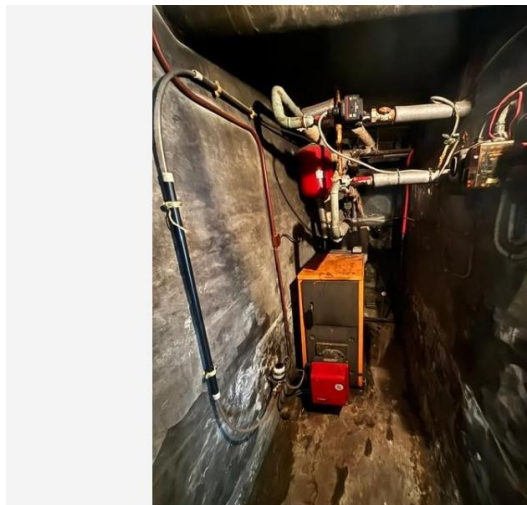
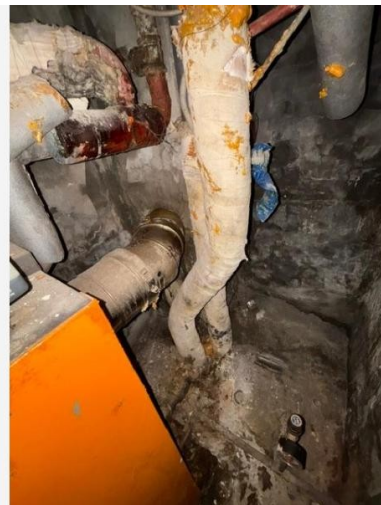
### Fiche 14: Materialen aan de stookketel

| Beschrijving | Notitie | Terug te vinden op plannen |
|---|---|---|
| Fiche 14: Materialen aan de stookketel | <p>Intern in de ketel kan niet gekeken worden.</p> <p>Het betreft een oudere ketel . Let hierbij op pakkingen en dergelijke..</p> <p>Bij werken of sloop laten nakijken bij het demonteren.</p> <p>Demonteren van ketels zit niet in ons pakket als adi.</p> <p>De buisisolatie is wel getest.</p> | Plan 1.4: garage (-1) - plan 1.4 |
