# Asbestinventarisatetest

Barkstraat 2, 9042 Gent

Attestnummer : **20260917-000422.000**

Uitgegeven op : **17.09.2026**

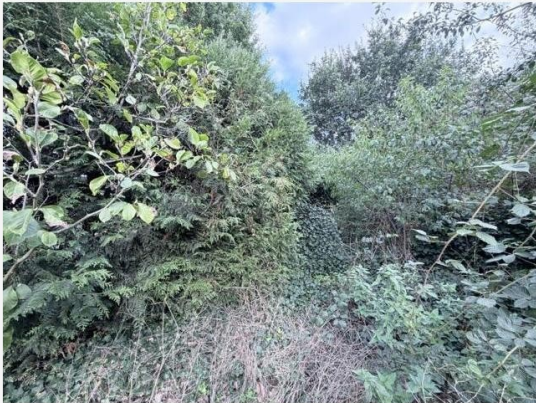
# Fiche 1: Overwoekerende vegetatie, onderzoek onmogelijk in de tuin

**Reden:** Overwoekerende vegetatie

**Uitleg van de asbestdeskundige:** De vegetatie is zo sterk overwoekerd dat een deel van het inspectiegebied niet toegankelijk is. Als deskundige kunnen wij dan ook geen volledig oordeel vellen over deze onderdelen van het inspectiegebied. Verder onderzoek is noodzakelijk zodra de vegetatie is geruimd. Conform ons inspectieprotocol inspecteren wij geen delen die niet veilig zijn of volledig overwoekerd zijn. De gebieden of ruimtes die we niet hebben kunnen onderzoeken, zijn aangeduid als een beperking.

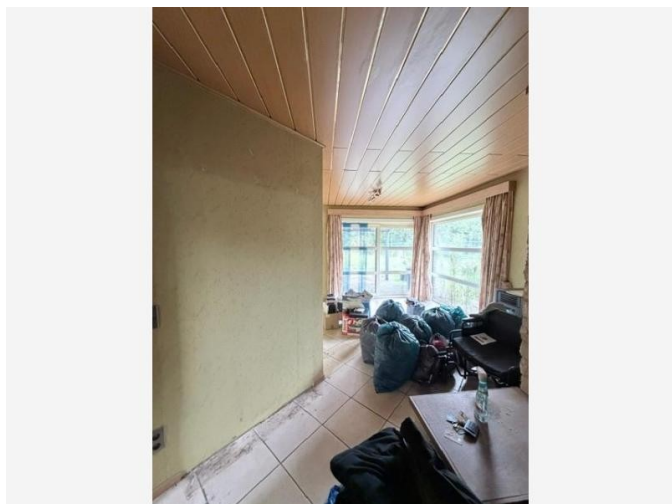
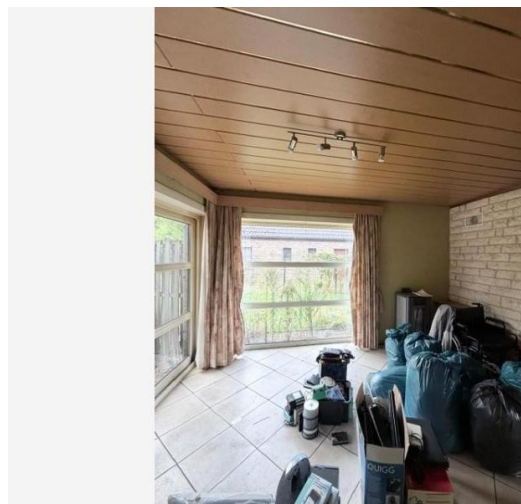
Alle plafonds zijn afgewerkt met lamellen ,gyproc ,....

Niet asbest-houdend.

Wat er boven of achter zit kan is niet zitbaar , het gaat hier om een niet destructief onderzoek.

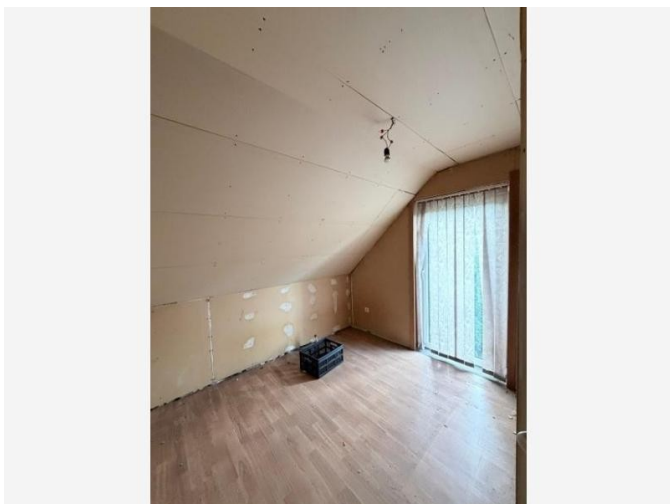
Er werden voorzetwanden (valse muren) aangebracht. Als deskundige kan ik geen uitspraak doen over eventuele asbestverdachte toepassingen die aanwezig zijn of verborgen zitten achter de voorzetwanden. Bij renovaties, sloop of verbouwingen is het aan te raden een destructieve asbestinventaris op te stellen voor deze ruimtes.

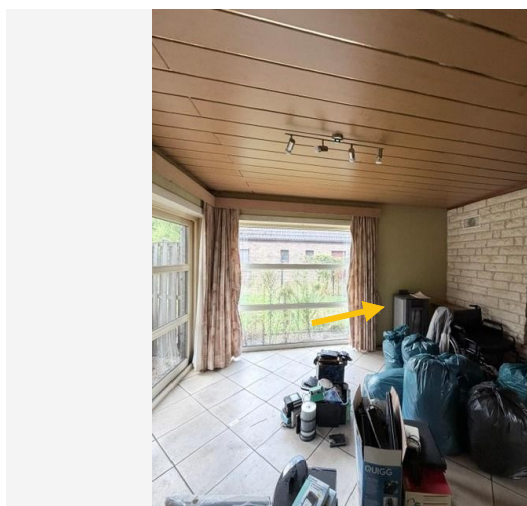
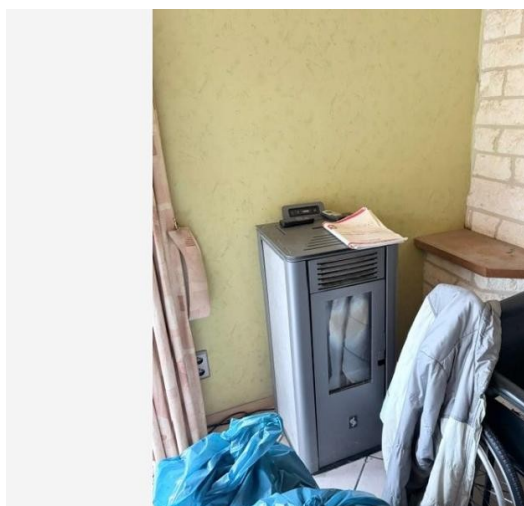
### Fiche 4: Materialen aan de pelletkachel

| Beschrijving | Notitie | Terug te vinden op plannen |
|---|---|---|
| Fiche 4: Materialen aan de pelletkachel | recente pelletkachel | Plan 1.1: gelijkvloers |

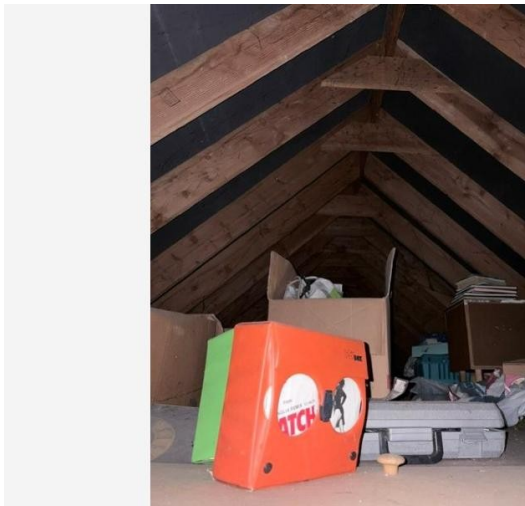
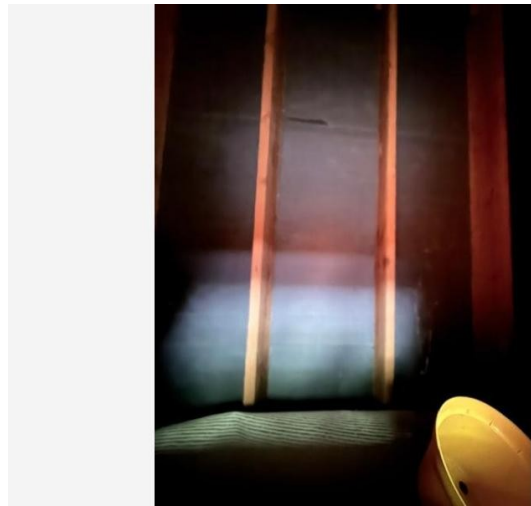
## Fiche 5: Onderdak van de woning is uit bplex

| Beschrijving | Notitie | Terug te vinden op plannen |
|---|---|---|
| Fiche 5: Onderdak van de woning is uit bplex | - | - |

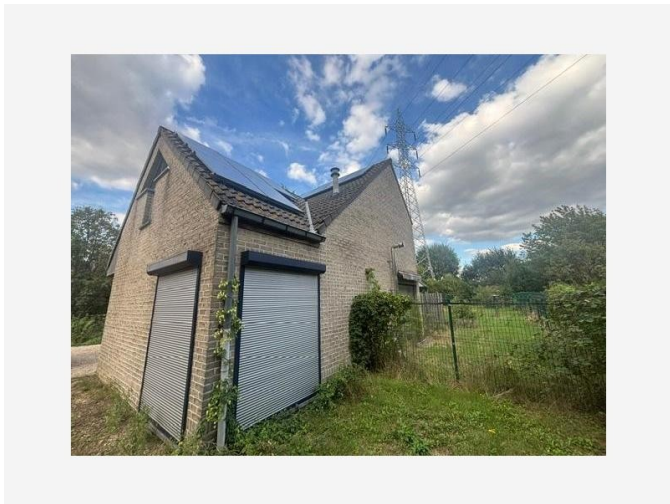
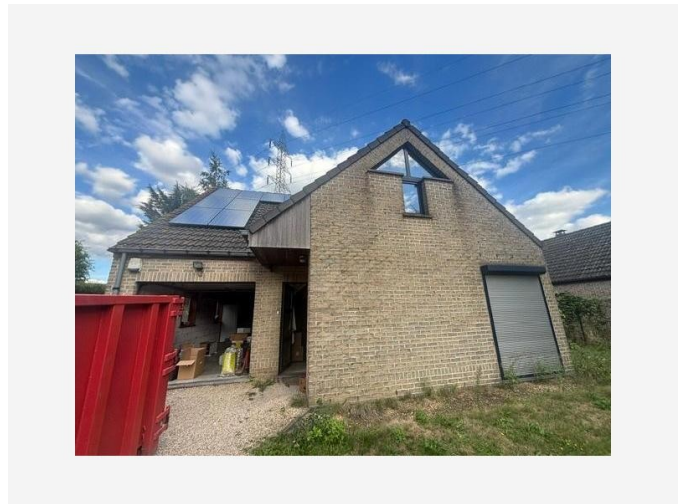
## Fiche 6: Dakbedekking in dakpannen (niet verdacht)

| Beschrijving | Notitie | Terug te vinden op plannen |
|---|---|---|
| Fiche 6: Dakbedekking in dakpannen (niet verdacht) | De dakbedekking is niet-asbestverdacht. | Plan 1.8: dak |

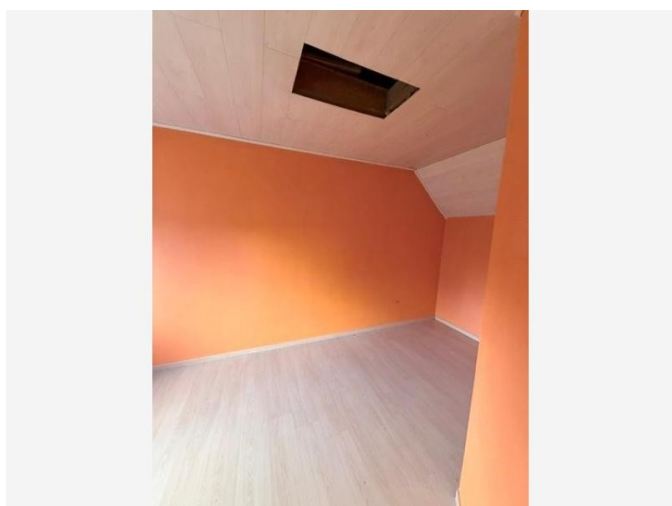
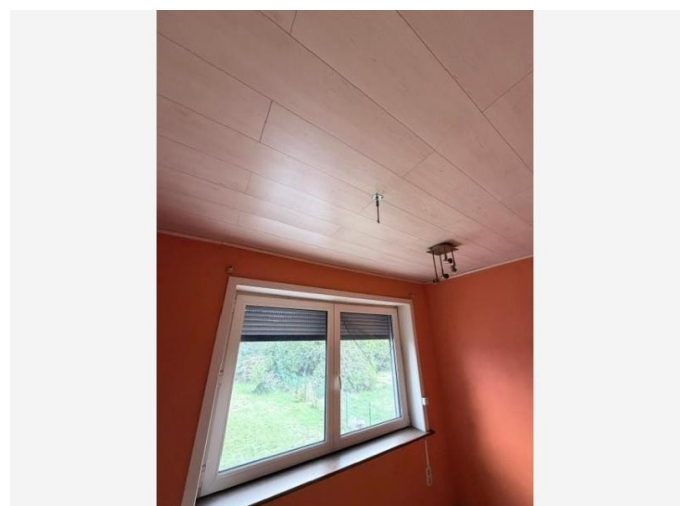
## Fiche 7: pleisterwerk

| Beschrijving | Notitie | Terug te vinden op plannen |
|---|---|---|
| Fiche 7: pleisterwerk | Alle wanden en plafonds zijn afgewerkt met planchetten ,gyproc ,beton ....<br><br>Niet waarneembaar of er nog pleisterwerk zit.<br><br>Bij werken of sloop en er zit pleister laten testen. | - |

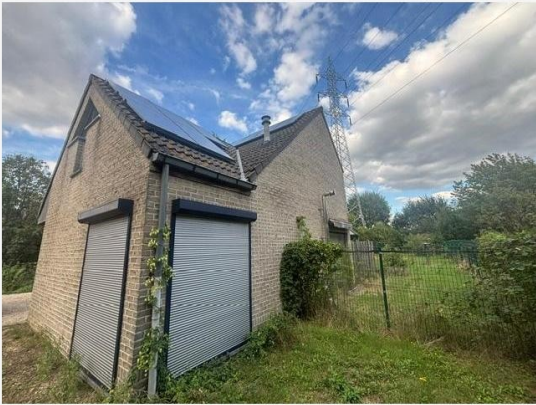
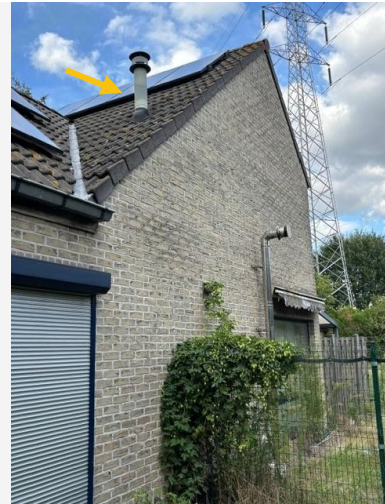
## Fiche 8: schouwpijpen

| Beschrijving | Notitie | Terug te vinden op plannen |
|---|---|---|
| Fiche 8: schouwpijpen | De schouw staat niet in werking.<br><br>Via het dak niet te inspecteren (hoger dan 3.50m)<br><br>De bovendaks schouwpijp is niet asbest houdend , visueel zichtbaar van buitenaf.<br><br>Intern niet visueel zichtbaar.<br><br>let op schouwpijpen in cement kunnen asbest houdend zijn. | - |

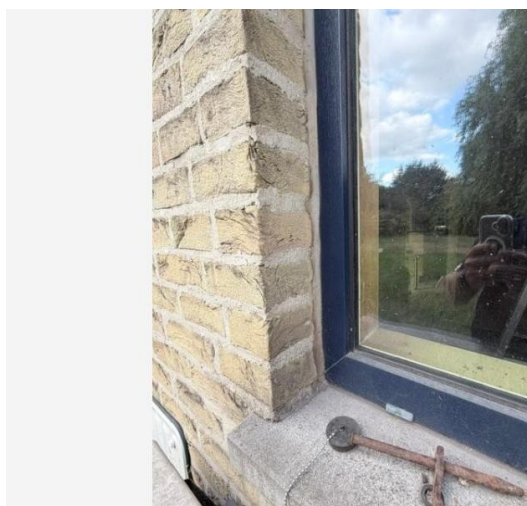
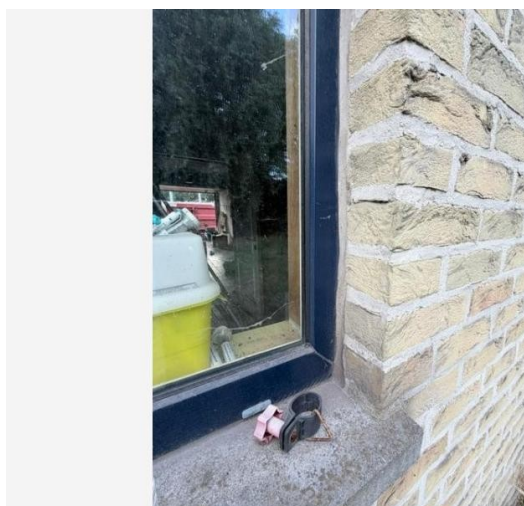
### Fiche 9: Mastiek (niet aanwezig)

| Beschrijving | Notitie | Terug te vinden op plannen |
|---|---|---|
| Fiche 9: Mastiek (niet aanwezig) | Er is geen asbestverdachte mastiek aanwezig. | - |
