# Asbestinventarisatetest

Sint-Kruis-Winkeldorp 69, 9042 Gent

Attestnummer : 20231207-000254.000

**Niet-asbestveilig**

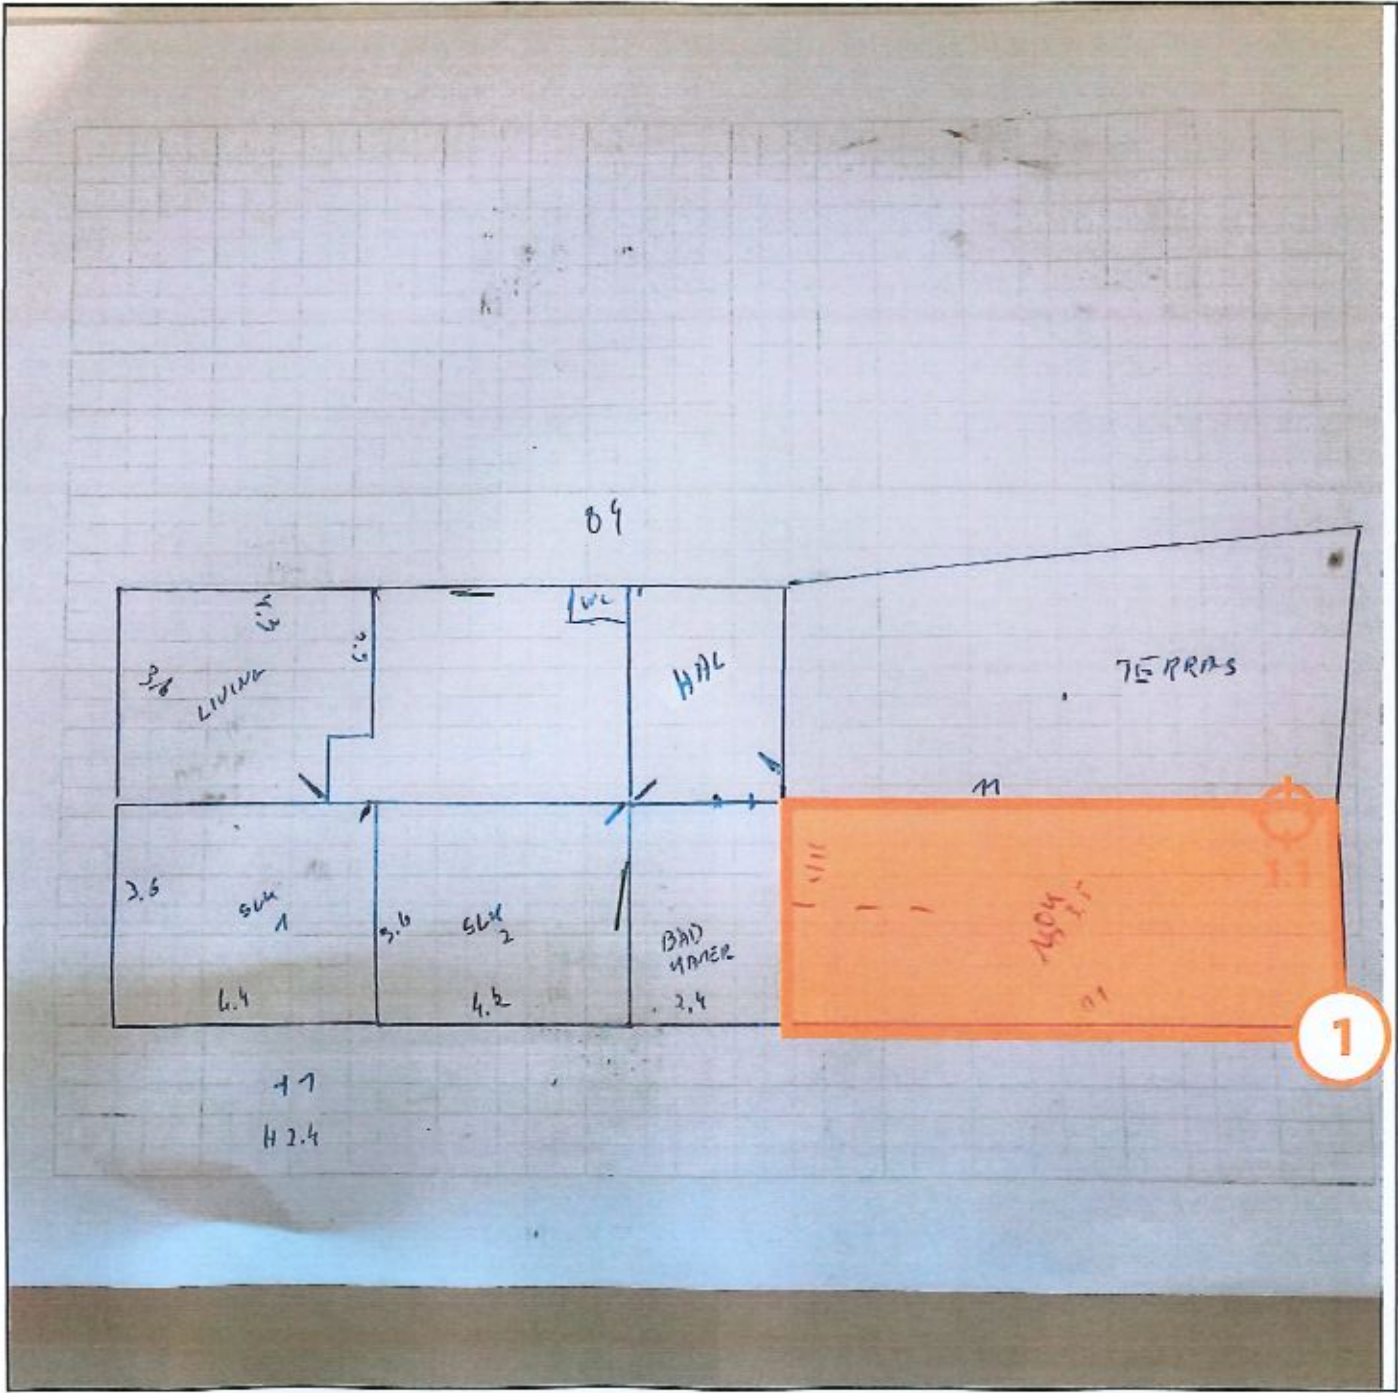
Plan 1.3: hoofdgebouw plan +1

| Beschrijving | Type | Actie |
|---|---|---|
| 1. onderdakplaat | Asbestmateriaal | <a href="#">Verwijderen</a> |

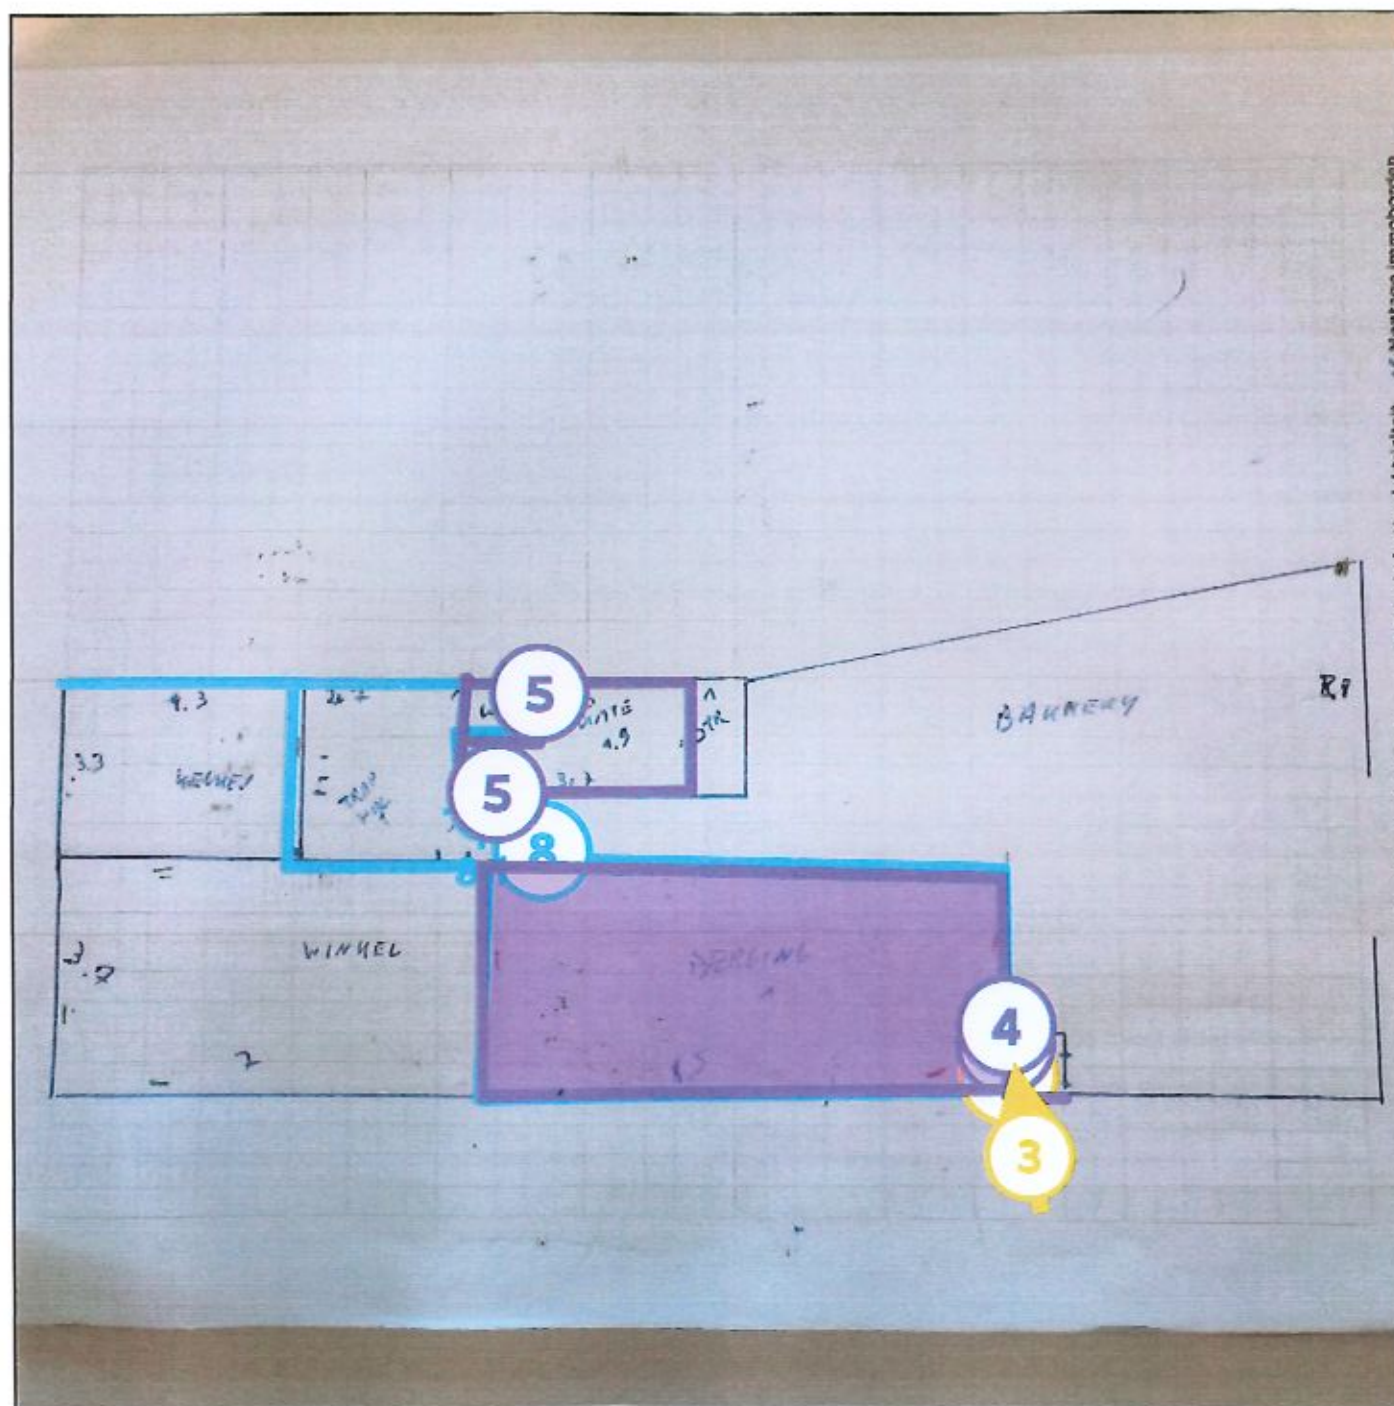
## Plan 1.5: hoofdgebouw plan GLV deel A

| Beschrijving | Type | Actie |
|---|---|---|
| 2. wandplaat | Asbestmateriaal | Zorgvuldig beheeren |
| 3. bakeliet | Asbestmateriaal | Zorgvuldig beheeren |

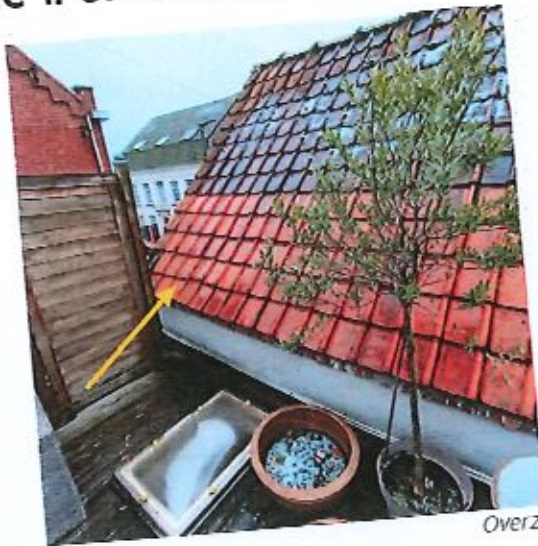
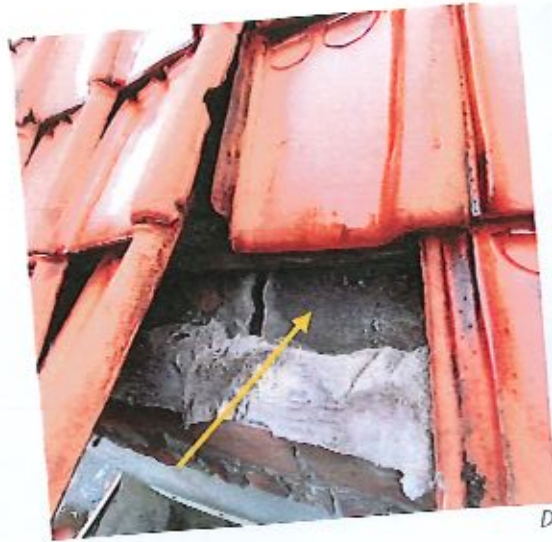
## Fiche 1: onderdakplaat

| Eindbeoordeling materiaalrisico | Verhoogd materiaalrisico en/of verhoogde kans op vezelvrijgave |

| Asbestsoort (vezeltype) | Crocidoliet aanwezig |
| Toestand van het materiaal | Licht beschadigd, licht verweerd. Intact materiaal type Pical – asbestboard of categorie III 'gebondenheid' |

| # | Type | Referentie | Resultaat |
|---|---|---|---|
| 1.1 | Puntmonster | 01 | Chrysotiel, Crocidoliet |

| Opmerking | zichtbaar binnen op verdiep +1 (boven bakkerij) |

- Zorg voor een veilig beheer. Vermijd het beschadigen van het asbestmateriaal. Controleer de toestand jaarlijks op wijzigingen.
- Sluit de ruimte luchtdicht af en vermijd het betreden van de ruimte.

- Eenvoudige handelingen: mag via doe-het-zelf of door werknemer(s) met opleidingsattest eenvoudige handelingen  
dek de zoldervloer af met plastic folie, dragen van de nodige beschermingsmiddelen (mondmasker ffp3, handschoenen, tyvec) Verwijder de dakpannen. Fixeer het plaatmateriaal, de asbesthoudende platen één voor één en in hun geheel verwijderen. Niet gooien, niet breken. Reinig nadien de draagstructuur met vochtige doeken (+stofzuiger met absoluut filter kan niet gehoord worden dus voor een particulier niet mogelijk.) Alle werknemer(s) moeten wel beschikken over een opleidingsattest eenvoudige handelingen 8u.

Een vastgesteld asbesthoudend onderdak mag niet definitief ingesloten worden, dit dient verplicht verwijderd te worden als het bij werken bereikbaar wordt. (vb bij vernieuwen van de dakbedekking onderdak mee verwijderen)

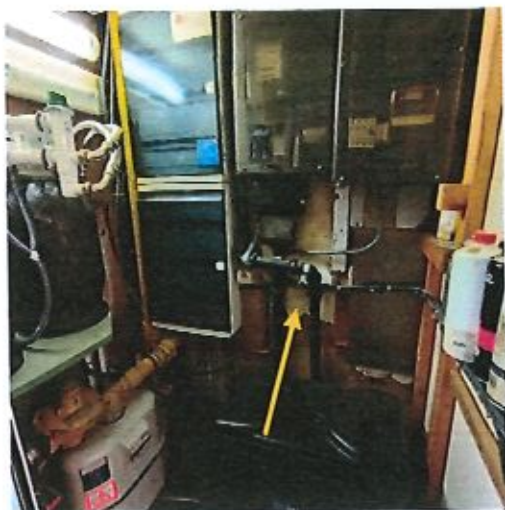
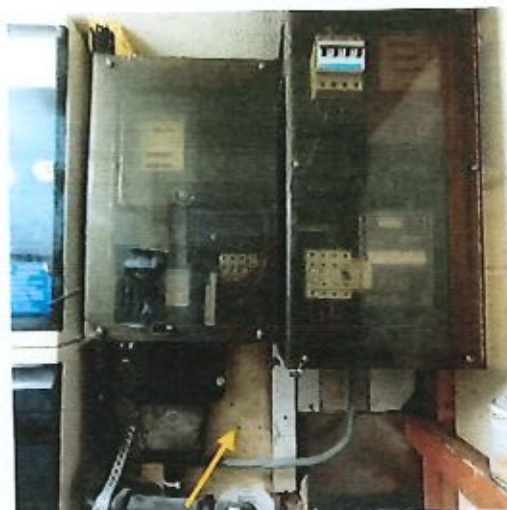
| Eindbeoordeling materiaalsrisico | Zeer laag materiaalsrisico en/of zeer lage kans op vezelvrijgave |

| Asbestsoort (vezeltype) | Crocidoliet aanwezig |
| Toestand van het materiaal | Licht beschadigd, licht verweerd. Intact materiaal type Pical – asbestboard of categorie III 'gebondenheid' |

| Beschrijving | wandplaat |

- Zorg voor een veilig beheer. Vermijd het beschadigen van het asbestmateriaal. Controleer de toestand jaarlijks op wijzigingen.

- Eenvoudige handelingen: mag via doe-het-zelf of door werknemer(s) met opleidingsattest eenvoudige handelingen  
Dragen van de nodige beschermingsmiddelen (mondmasker ffp3, handschoenen, tyvec). Indien mogelijk de ondervloer afdekken, plaat voorzichtig verwijderen, extra fixeren, niet breken, niet gooien, onmiddellijk verpakken of voorzichtig in container met asbest bag plaatsen.

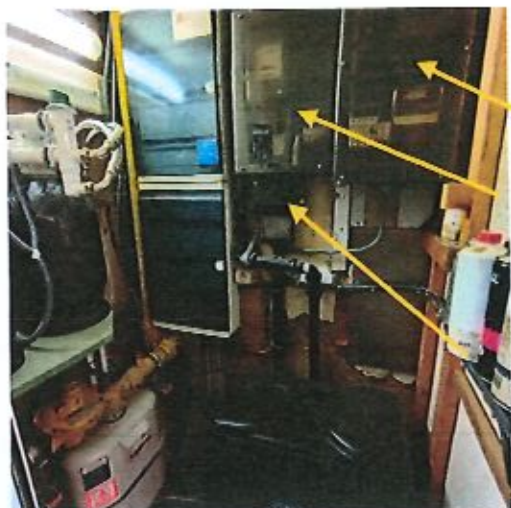
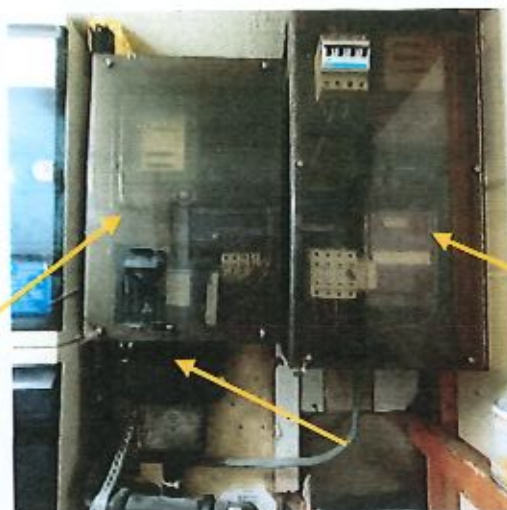
| Eindbeoordeling materiaalrisico | Zeer laag materiaalrisico en/of zeer lage kans op vezelvrijgave |

| Asbestsoort (vezeltype) | Crocidoliet aanwezig |
| Toestand van het materiaal | Licht beschadigd, licht verweerd. Intact materiaal type Pical – asbestboard of categorie III 'gebondenheid' |

| Beschrijving | bakeliet |

- Zorg voor een veilig beheer. Vermijd het beschadigen van het asbestmateriaal. Controleer de toestand jaarlijks op wijzigingen.

- Eenvoudige handelingen: enkel door erkend asbestverwijderaar  
Afgesloten of verzegelde kast → EH opgeleid technieker personeel 8u basisopleiding asbest.

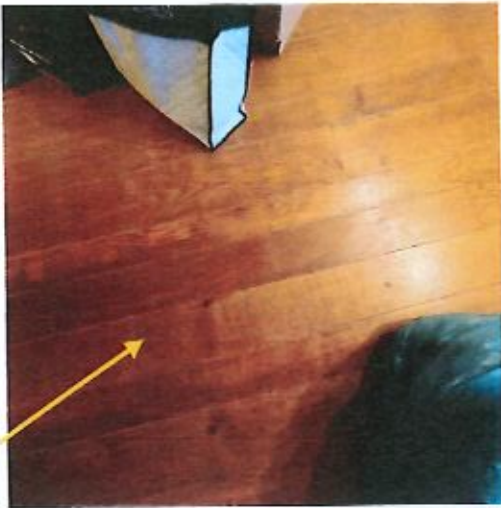
In het verleden werd asbesthoudende zwarte lijm gebruikt voor het vastlijmen van parkettegels/vloer . Bij renovatie extra controle uitvoeren.

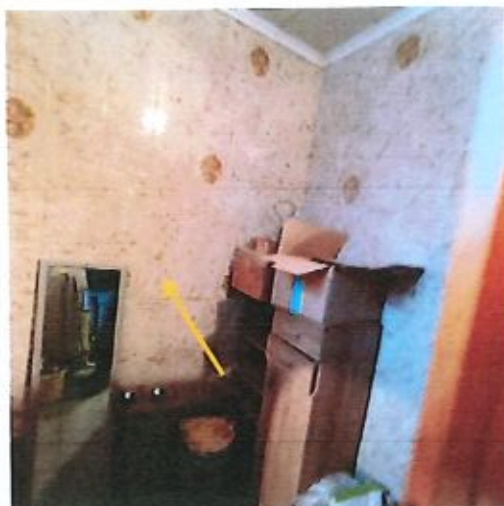
In het inspectieprotocol is een monstername van tegellijm verplicht om dit te identificeren als niet-asbesthoudend. Er waren geen facturen ter beschikking die bevestigen dat de tegels na 2001 waren geplaatst. Er waren geen bestaande beschadigingen aan de wandtegels om de lijm voldoende te kunnen inspecteren. Om dit af te toetsen is het aangewezen om bij eventuele renovatiewerken aan de tegels verder onderzoek/staalname te laten uitvoeren ter controle.

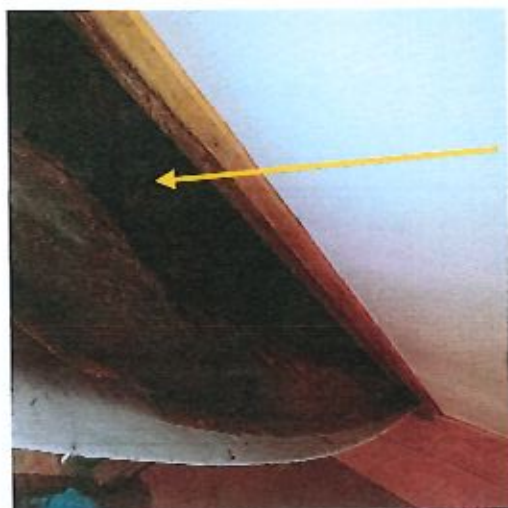
## Fiche 6: hoofddak +2 geen onderdak vastgesteld

hoofddak +2 geen onderdak vastgesteld

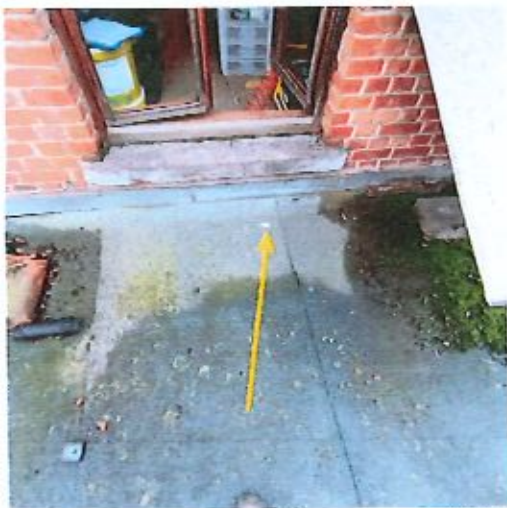
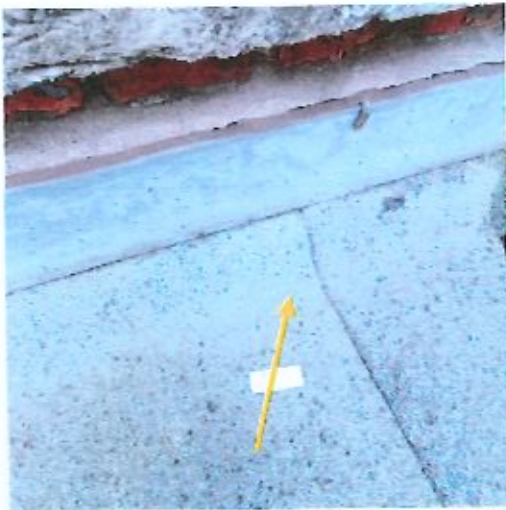
Fiche 7: roofing plat dak

Geen asbest

| # | Type | Referentie | Resultaat |
|---|---|---|---|
| 7.1 | Mengmonster | 02 | Geen asbest |

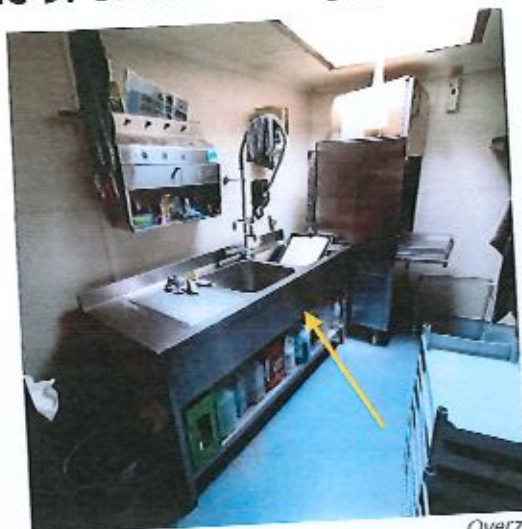
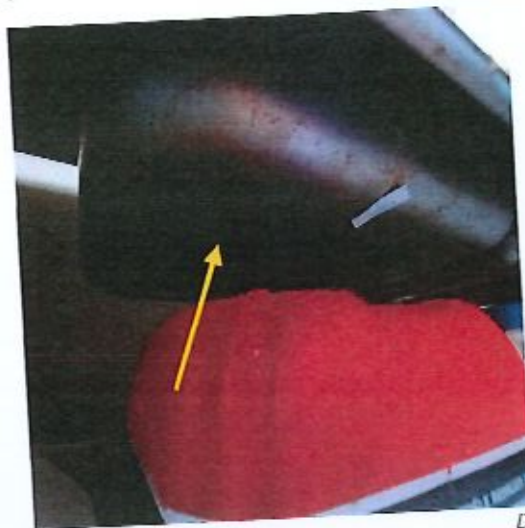
## Fiche 9: ontdreuningsplaat spoelbakken

Geen asbest

| # | Type | Referentie | Resultaat |
|---|---|---|---|
| 9.1 | Puntmonster | 04 | Geen asbest |
