# Asbestinventarisatattest

Rechtestraat 11, 2140 Antwerpen

Attestnummer : 20260303-000088.001

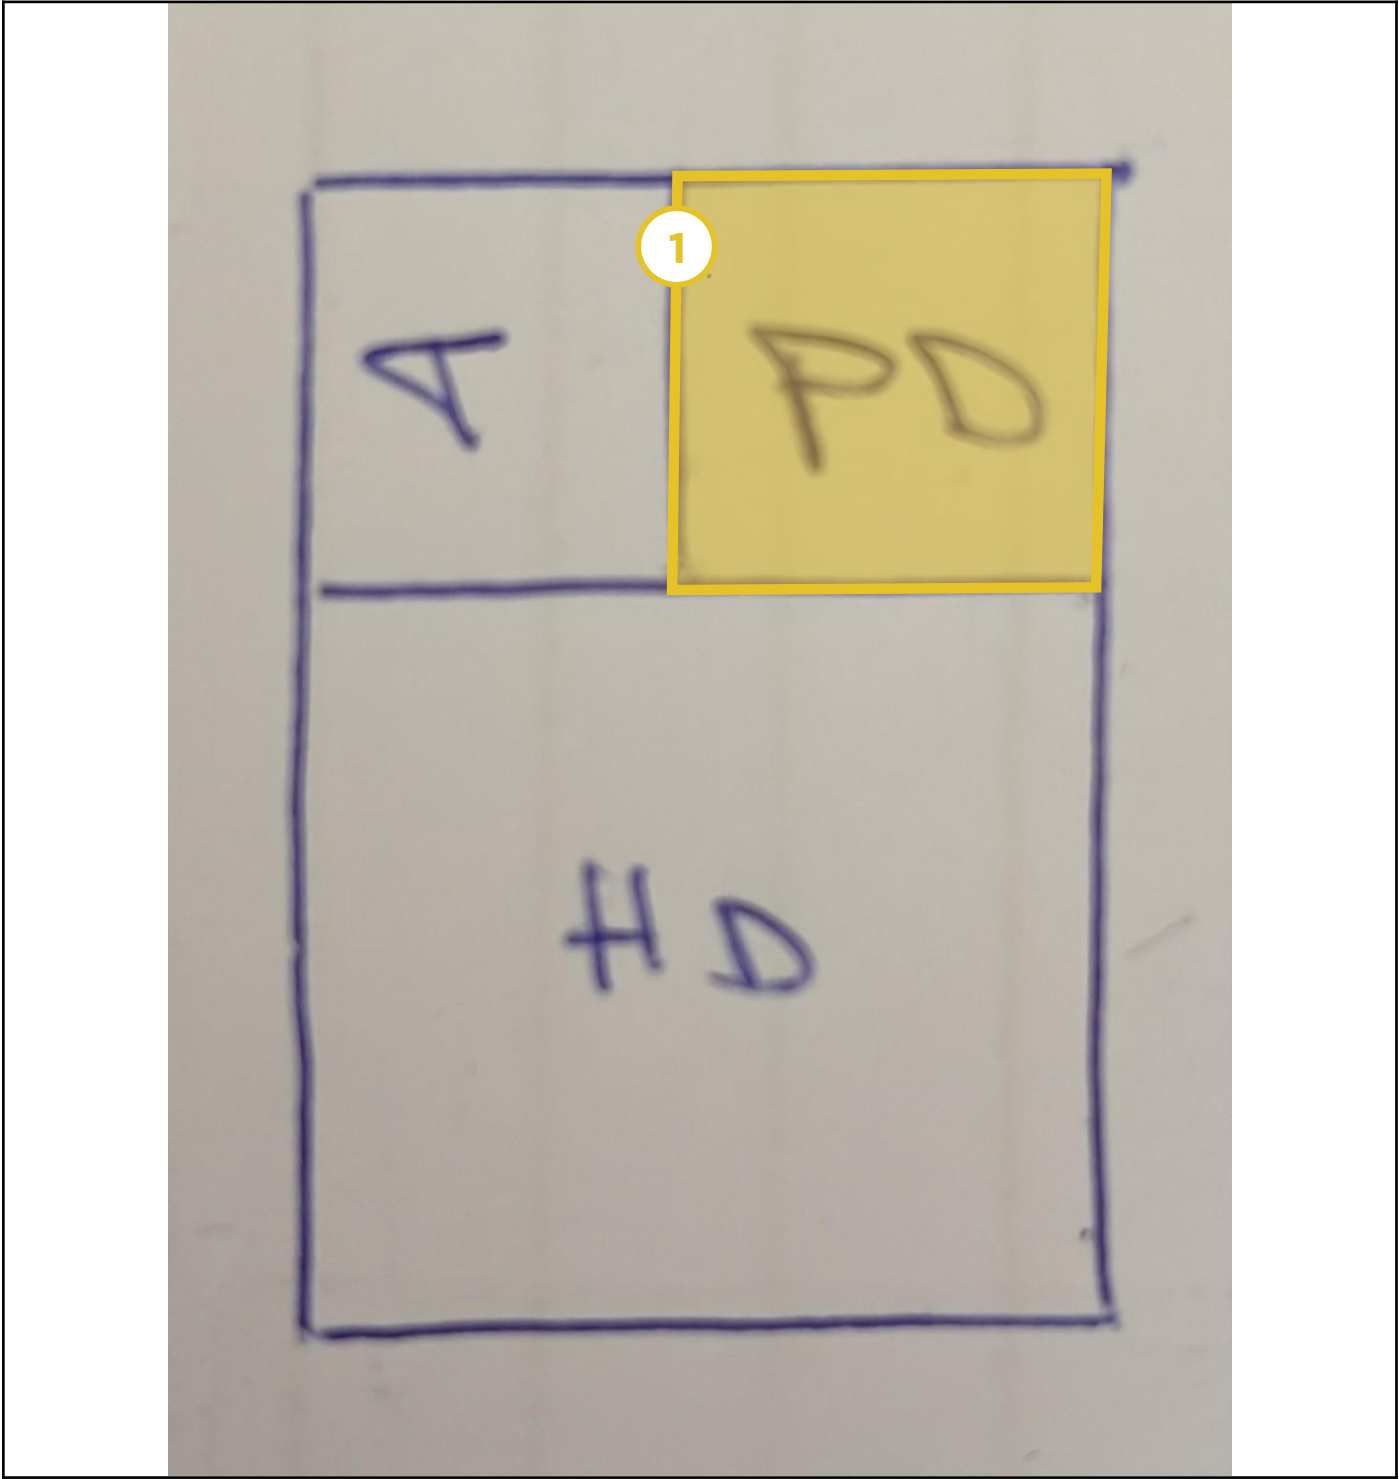
Plan 1.10: Dak plan

| Beschrijving | Type | Actie |
|---|---|---|
| 1. Roofing plat dak | Asbestmateriaal | Zorgvuldig beheren |

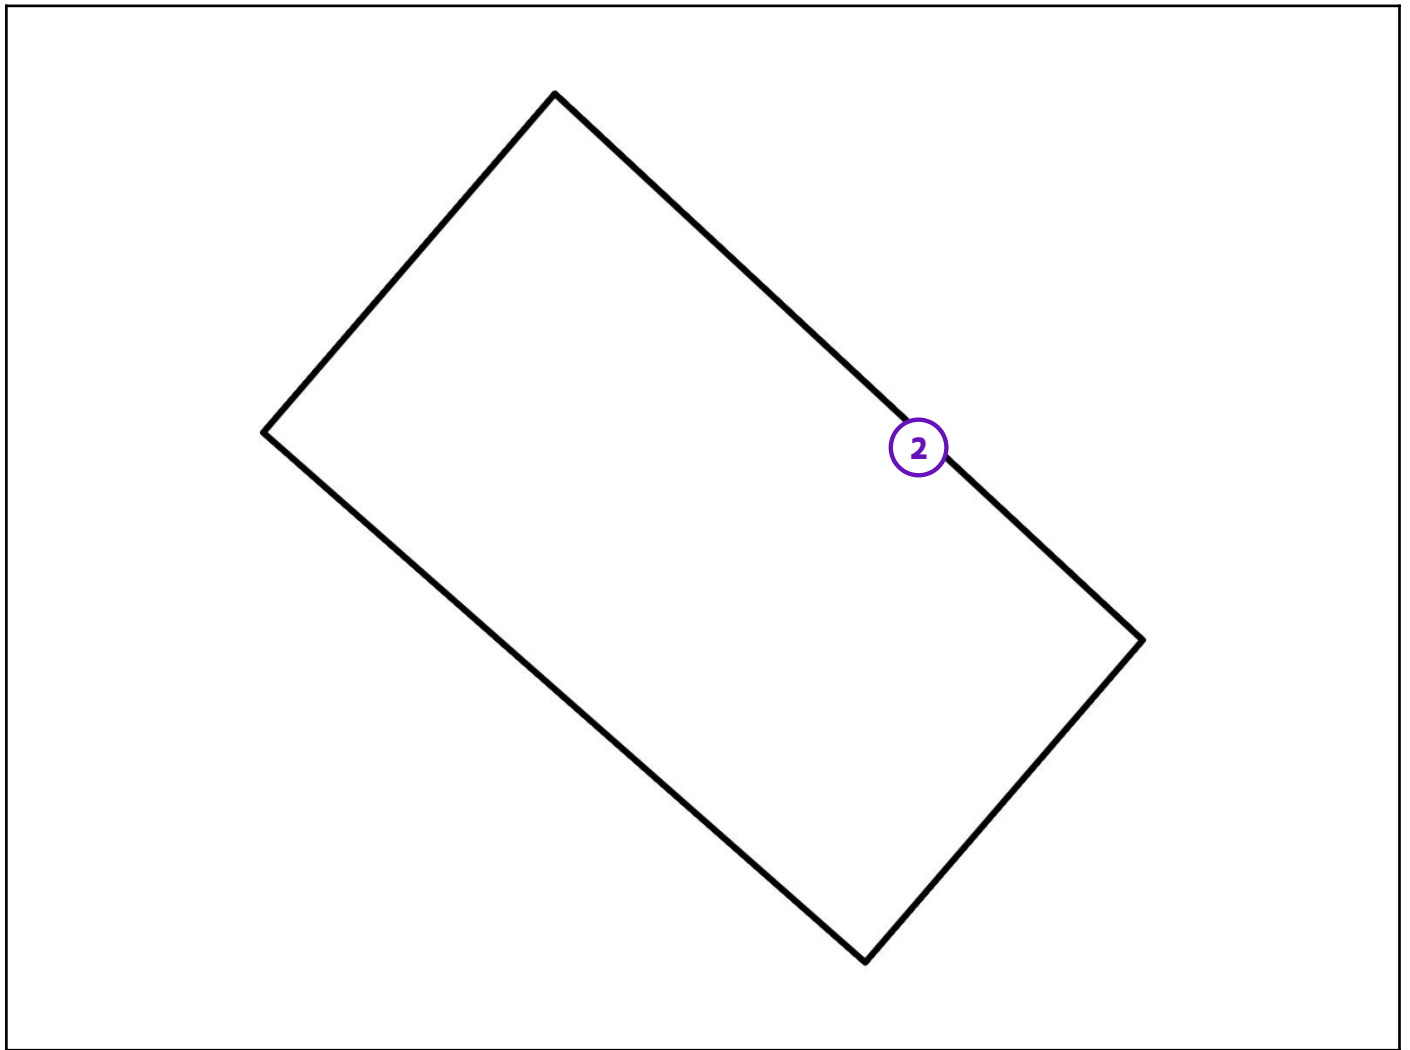
## Plan 1.13: Dak plan

| Beschrijving | Type | Actie |
|---|---|---|
| 2. Schoorsteen rookgaskanaal | Beperking | - |

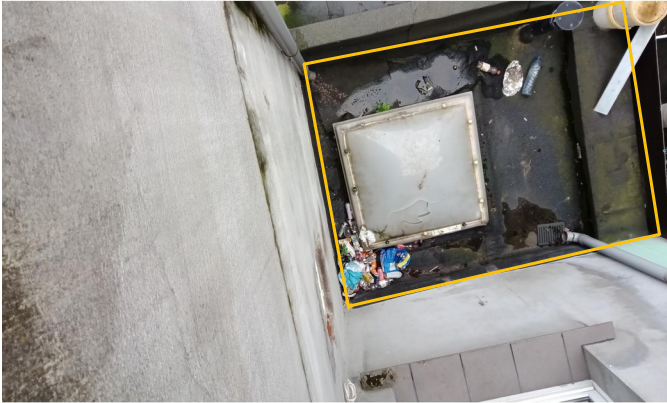
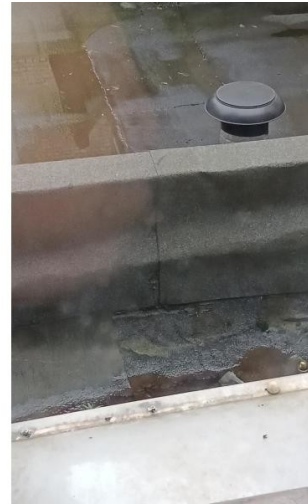
| Eindbeoordeling materiaalrisico | Laag materiaalrisico en/of verlaagde kans op vezelvrijgave |

| Gebondenheid | Categorie 1: hechtgebonden in oorsprong |
| Asbestsoort (vezeltype) | Alleen chrysotiel aanwezig |
| Asbestconcentratie | Laag (< 50%) |
| Afschermingsgraad van het gehele materiaal | Geheel of deels vrij aan de buitenlucht, maar geen contact met binnenlucht |
| Toestand van het materiaal | Licht beschadigd, licht verweerd. Intacte calciumsilicaatplaat of materiaal met categorie 3-gebondenheid |

| Asbestmateriaal | Dak- en gevelbekleding - Roofing |
| Hoeveelheid (oppervlakte - aantal) | • 4,00 m <sup>2</sup> - 1 stuk |
| Identificatiemethode | <p>De asbestdeskundige beoordeelt het materiaal als asbestverdacht en dus asbesthoudend, en dit zonder monstername.</p> <p>Motivatie: De monstername brengt andere schade aan dan schade die inherent is aan de monstername.</p> |

Het asbestmateriaal valt onder de mijlpaal van 2040.

- Zorg voor een veilig beheer. Vermijd het beschadigen van het asbestmateriaal. Controleer de toestand jaarlijks op wijzigingen.
- Voer bijkomende staalname(s) uit.

- Eenvoudige handelingen: mag via doe-het-zelf of door werknemer(s) met opleidingsattest eenvoudige handelingen  
De toepassing dient verwijderd te worden volgens de geldende veiligheidsvoorschriften. Hierbij is het belangrijk dat:
  - de juiste persoonlijke beschermingsmiddelen (PBM's) worden gebruikt, waaronder een FFP3-stofmasker, een type 5 wegwerpovertrek, handschoenen en veiligheidsbril,
  - de gepaste bronmaatregel wordt toegepast om vezelverspreiding te vermijden (Fixeren),
  - en dat de verwijderde materialen veilig worden verpakt, gelabeld en afgevoerd naar een erkend recyclagepark of inzamelpunt.

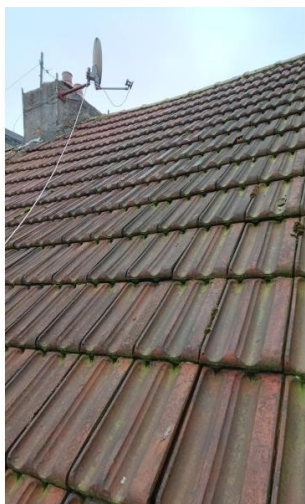
Situeringfoto

**Reden:** Het te onderzoeken materiaal situeert zich hoger dan 3,50 m te rekenen vanaf een veilige ondergrond

**Uitleg van de asbestdeskundige:** Het rookgaskanaal is niet beoordeeld. Aan de buitenzijde is het hoger dan 3,5 meter om de schoorsteen te inspecteren. Het is niet zichtbaar of er een asbestverdacht rookgaskanaal aanwezig is in de schoorsteen.

| (Asbest)materiaal | Rookgaskanaal |
| Karakterisatie | Asbest (verdacht) |

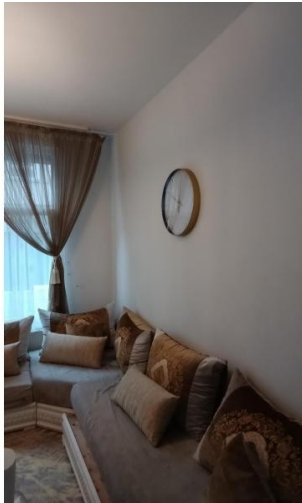
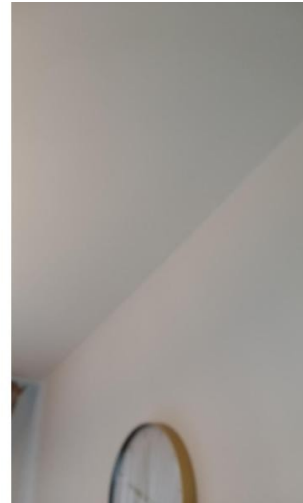
De plafonds zijn gemaakt van niet-asbestverdachte materialen (bijvoorbeeld laminaat, gyproc, ...), deze toepassingen zijn niet asbestverdacht. We hebben echter niet kunnen vaststellen of er mogelijk asbestverdachte of asbesthoudende materialen achter deze toepassingen aanwezig zijn. Bij renovatie of sloop is het aangeraden om een destructief onderzoek te laten uitvoeren van deze toepassingen.

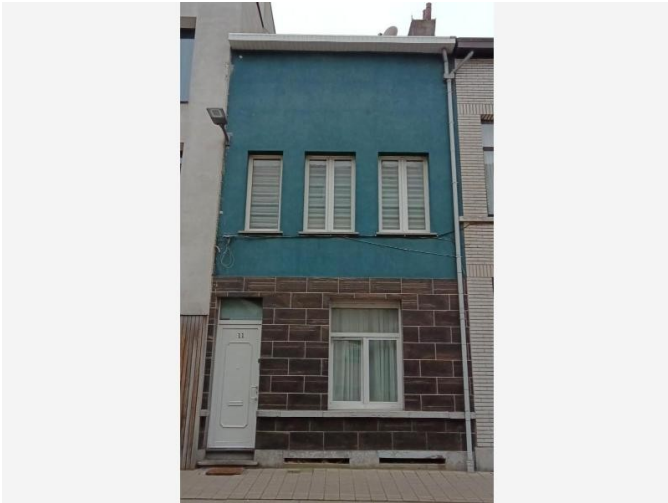
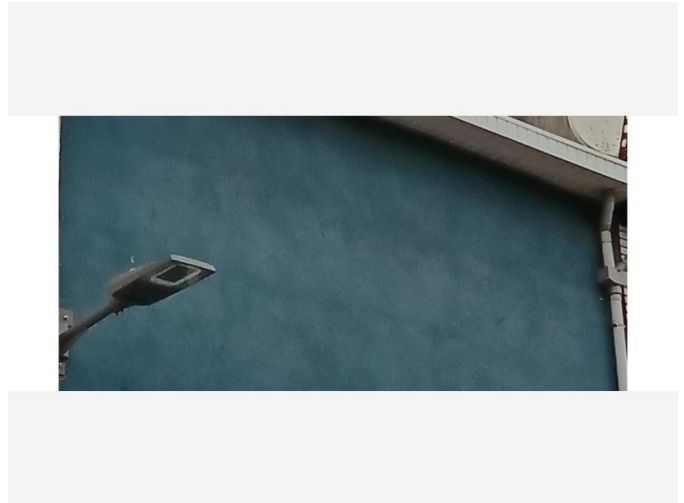
## Fiche 4: Cementering gevel wand

Geen asbest

| # | Type | Referentie | Resultaat |
|---|---|---|---|
| 4.1 | Mengmonster | 9224840 | Geen asbest |

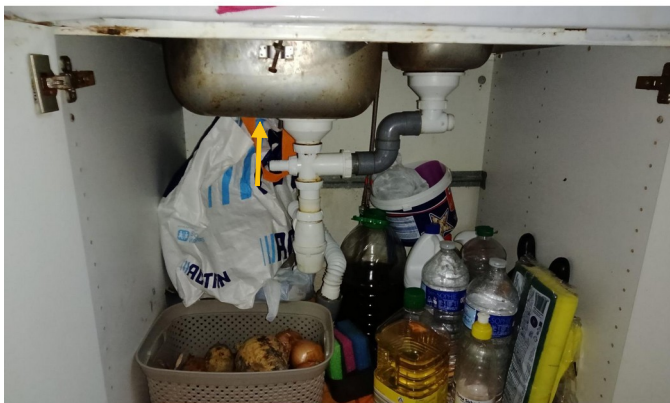
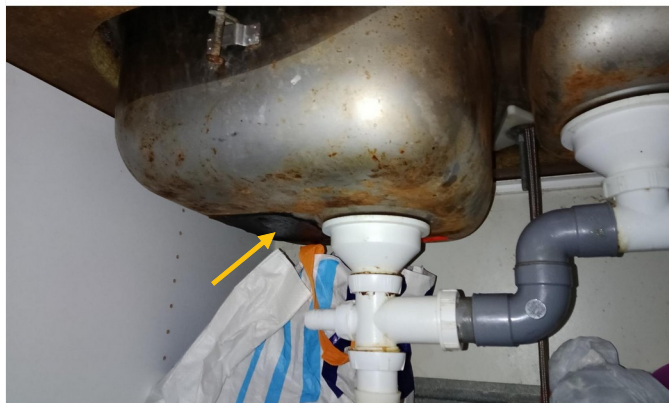
## Fiche 5: Anti dreun folie keuken

Geen asbest

| # | Type | Referentie | Resultaat |
|---|---|---|---|
| 5.1 | Puntmonster | 9224839 | Geen asbest |

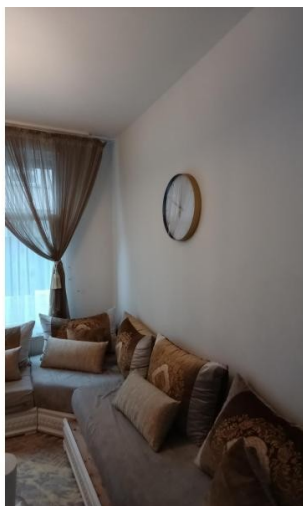
## Fiche 6: Pleisterwerk muren

Geen asbest

| # | Type | Referentie | Resultaat |
|---|---|---|---|
| 6.1 | Mengmonster | 9224836 | Geen asbest |

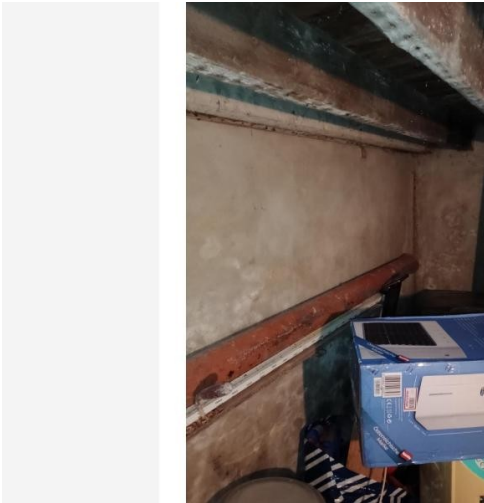
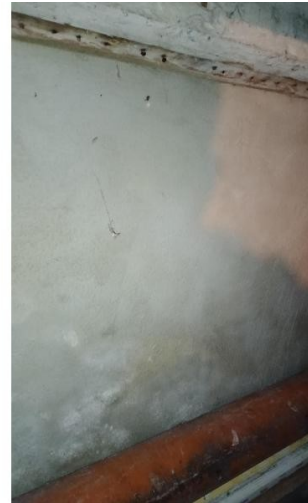
## Fiche 7: Cementering keldermuren

Geen asbest

| # | Type | Referentie | Resultaat |
|---|---|---|---|
| 7.1 | Mengmonster | 9224837 | Geen asbest |

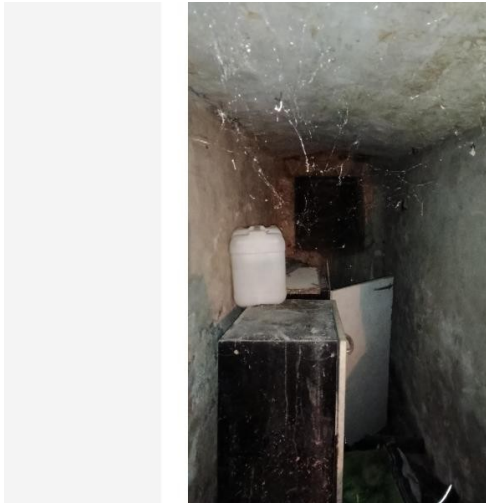
## Fiche 8: Cementering kelderplafond

Geen asbest

| # | Type | Referentie | Resultaat |
|---|---|---|---|
| 8.1 | Mengmonster | 9224838 | Geen asbest |

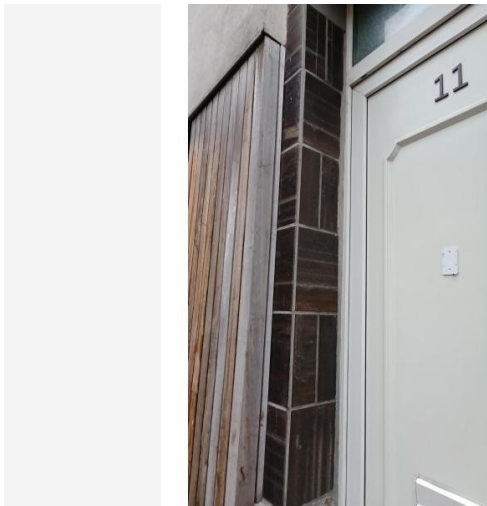
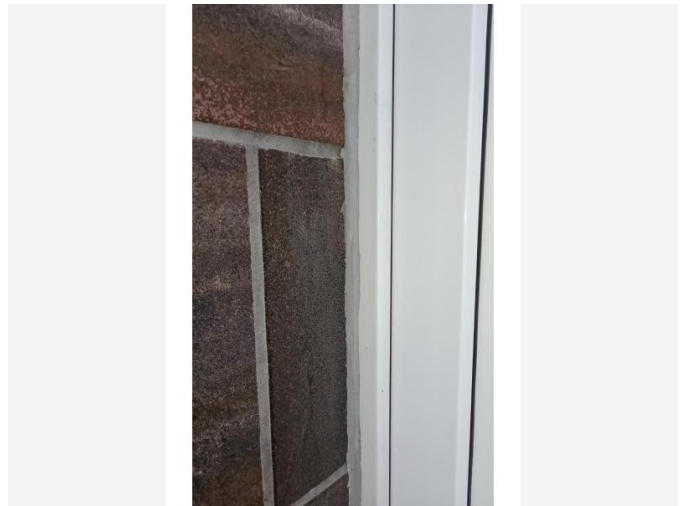
## Fiche 10: Mastiek ramen

| Beschrijving | Notitie | Terug te vinden op plannen |
|---|---|---|
| Fiche 10: Mastiek ramen | Alle ramen van de woning bevatten geen asbestverdacht materiaal. | - |

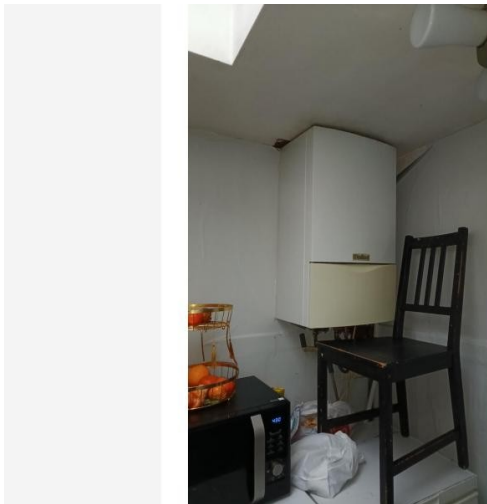
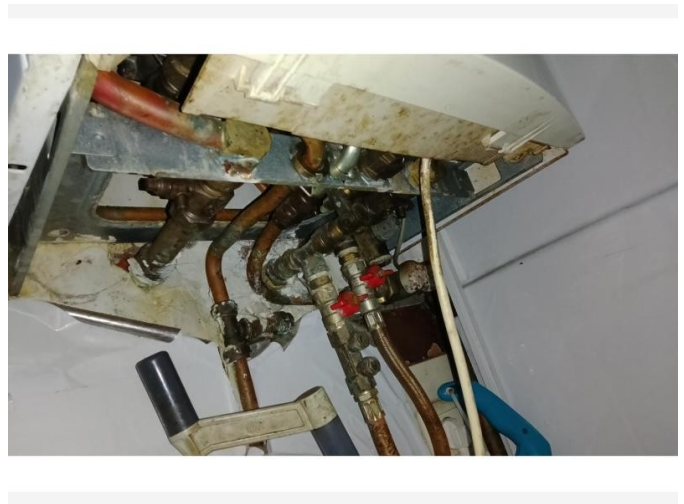
## Fiche 11: CV-brander (niet verdacht)

| Beschrijving | Notitie | Terug te vinden op plannen |
|---|---|---|
| Fiche 11: CV-brander (niet verdacht) | De CV-brander bevat geen asbestverdachte materialen. CV-branders met een bouwjaar van vóór 2000 kunnen asbesthoudende materialen bevatten | - |
