# Asbestinventarisatetest

Hans Kochlaan 54, 9060 Zelzate

Attestnummer : 20250109-000343.000

Uitgegeven op : 09.01.2025

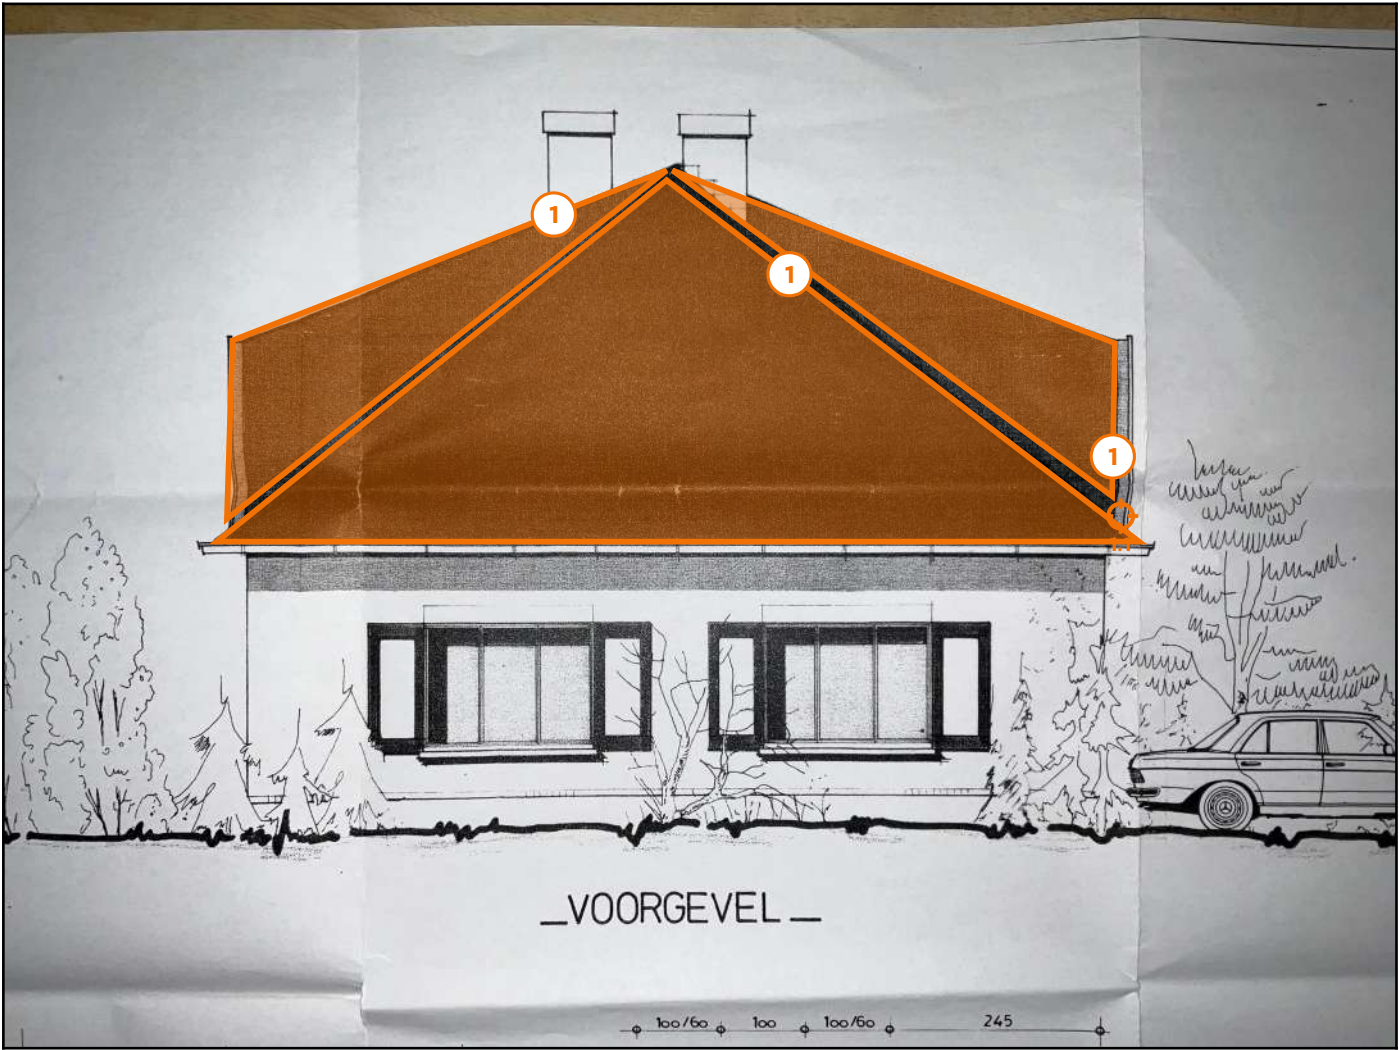
# Plan 1.4: + gevel

| Beschrijving | Type | Actie |
|---|---|---|
| 1. 901. Dak: leien | Asbestmateriaal | Verwijderen |
| 1.1 Code: 003 | Puntmonster | - |

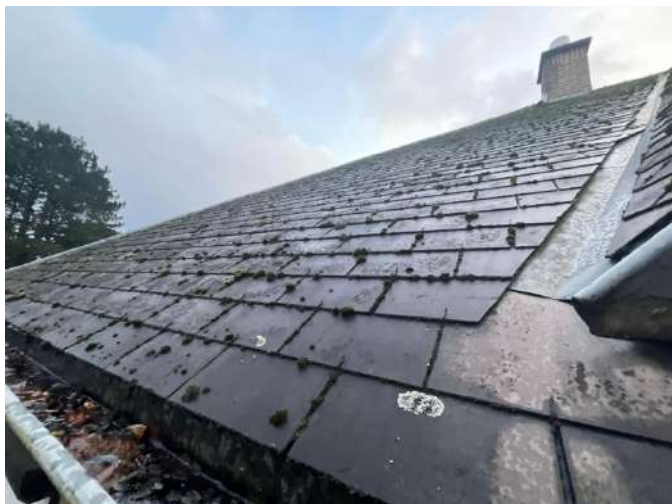
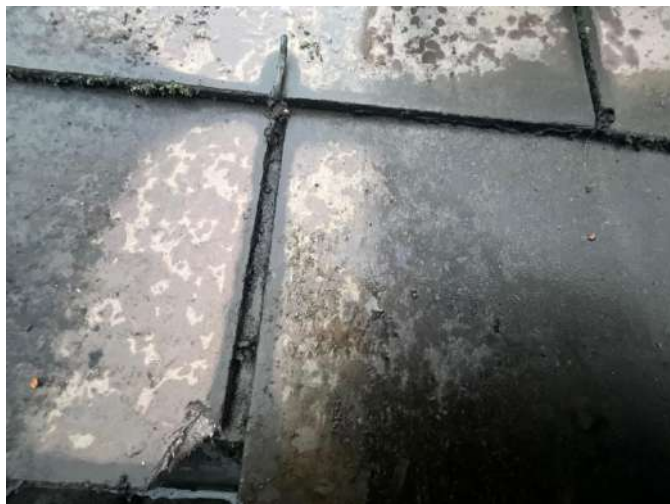
Overzichtsfoto

Detailfoto

Het asbestmateriaal valt onder de mijlpaal van 2034.

| Eindbeoordeling materiaalarisico | Laag materiaalarisico en/of verlaagde kans op vezelvrijgave |

| Asbestsoort (vezeltype) | Alleen chrysotiel |
| Asbestconcentratie | Laag (< 50%) |
| Toestand van het materiaal | Licht beschadigd, licht verweerd. Intact calciumsilicaatmateriaal of categorie III 'gebondenheid' |

| # | Type | Referentie | Resultaat |
|---|---|---|---|
| 1.1 | Puntmonster | 003 | Chrysotiel |

| Asbestmateriaal | Dak- en gevelbekleding - Lei, shingle |
| Hoeveelheid (oppervlakte - aantal) | • 320,00 m <sup>2</sup> - 1 stuk |

Verwijderen

- Zorg voor een veilig beheer. Vermijd het beschadigen van het asbestmateriaal. Controleer de toestand jaarlijks op wijzigingen.

- Eenvoudige handelingen: mag via doe-het-zelf of door werknemer(s) met opleidingsattest eenvoudige handelingen  
Indien u dit als doe-het-zelfer zelf wenst te verwijderen dient u de nodige voorzorgsmaatregelen te nemen:

Het is absoluut verboden om dit dak te reinigen met een hogedrukreiniger of met schuurborstels.

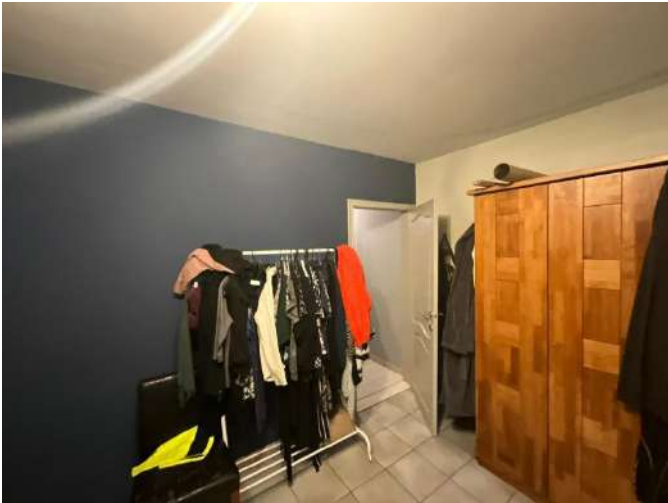
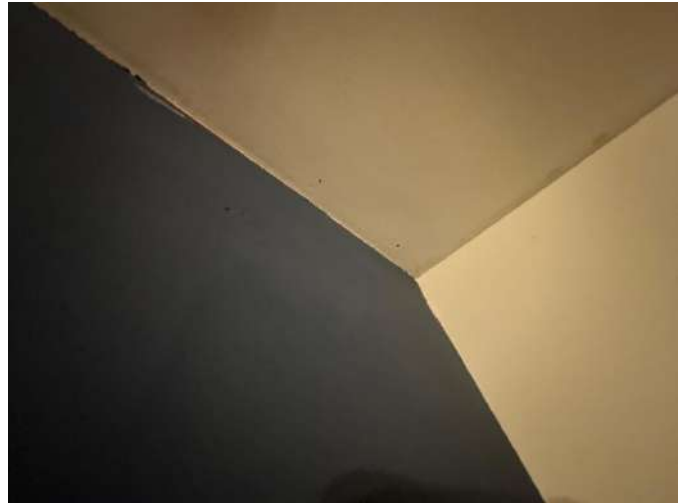
## Fiche 2: 201. Plafonds: pleisterwerk.

Geen asbest

| # | Type | Referentie | Resultaat |
|---|---|---|---|
| 2.1 | Mengmonster | 201 | Geen asbest |

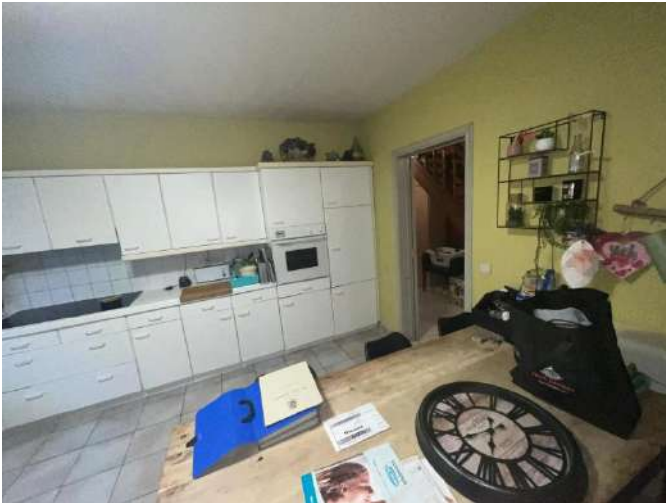
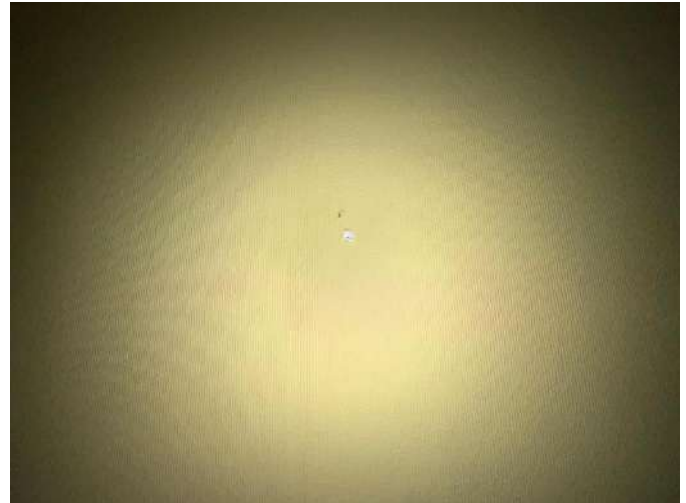
## Fiche 3: 101. Wanden: pleisterwerk

Geen asbest

| # | Type | Referentie | Resultaat |
|---|---|---|---|
| 3.1 | Mengmonster | 101 | Geen asbest |
