Keuringsverslag van een elektrische laagspanning- en zeer lage spanningsinstallatie

NIET CONFORM

Datum keuring: 30/01/2024

Controlebezoek van een huishoudelijke installatie volgens (KB 08/09/2019) - AREI Boek 1- 6.5. en 4.2.4.3.

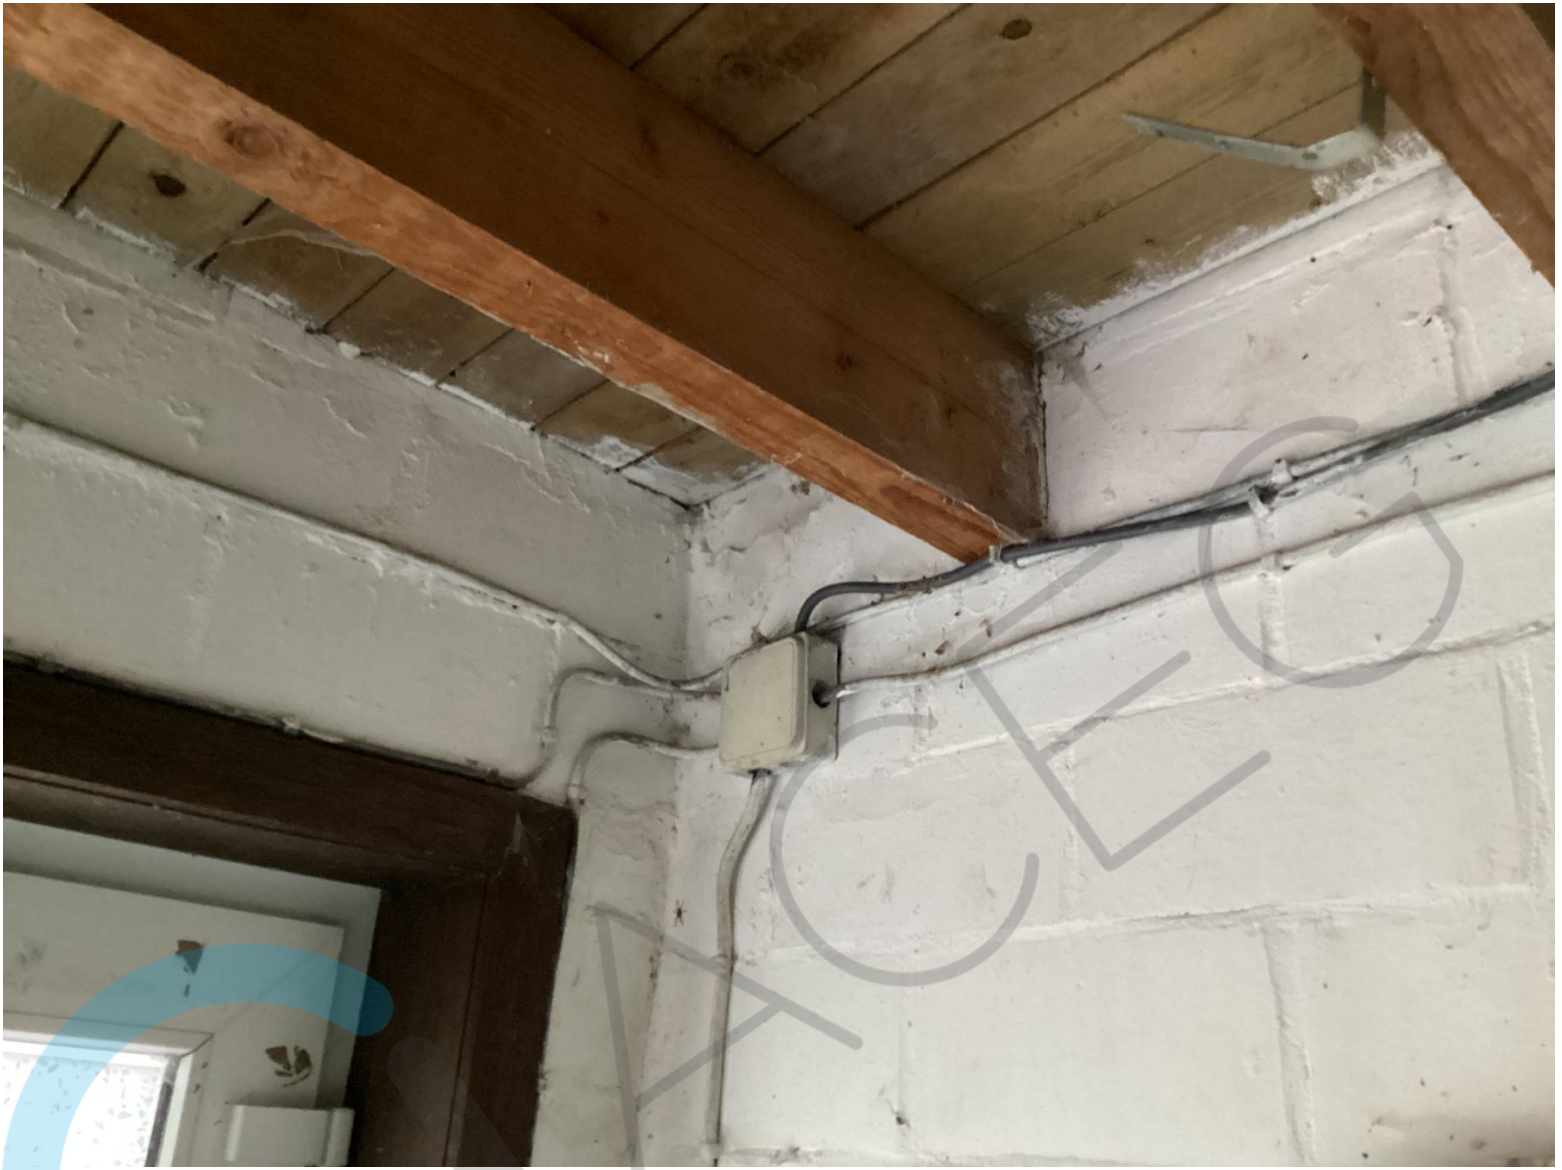
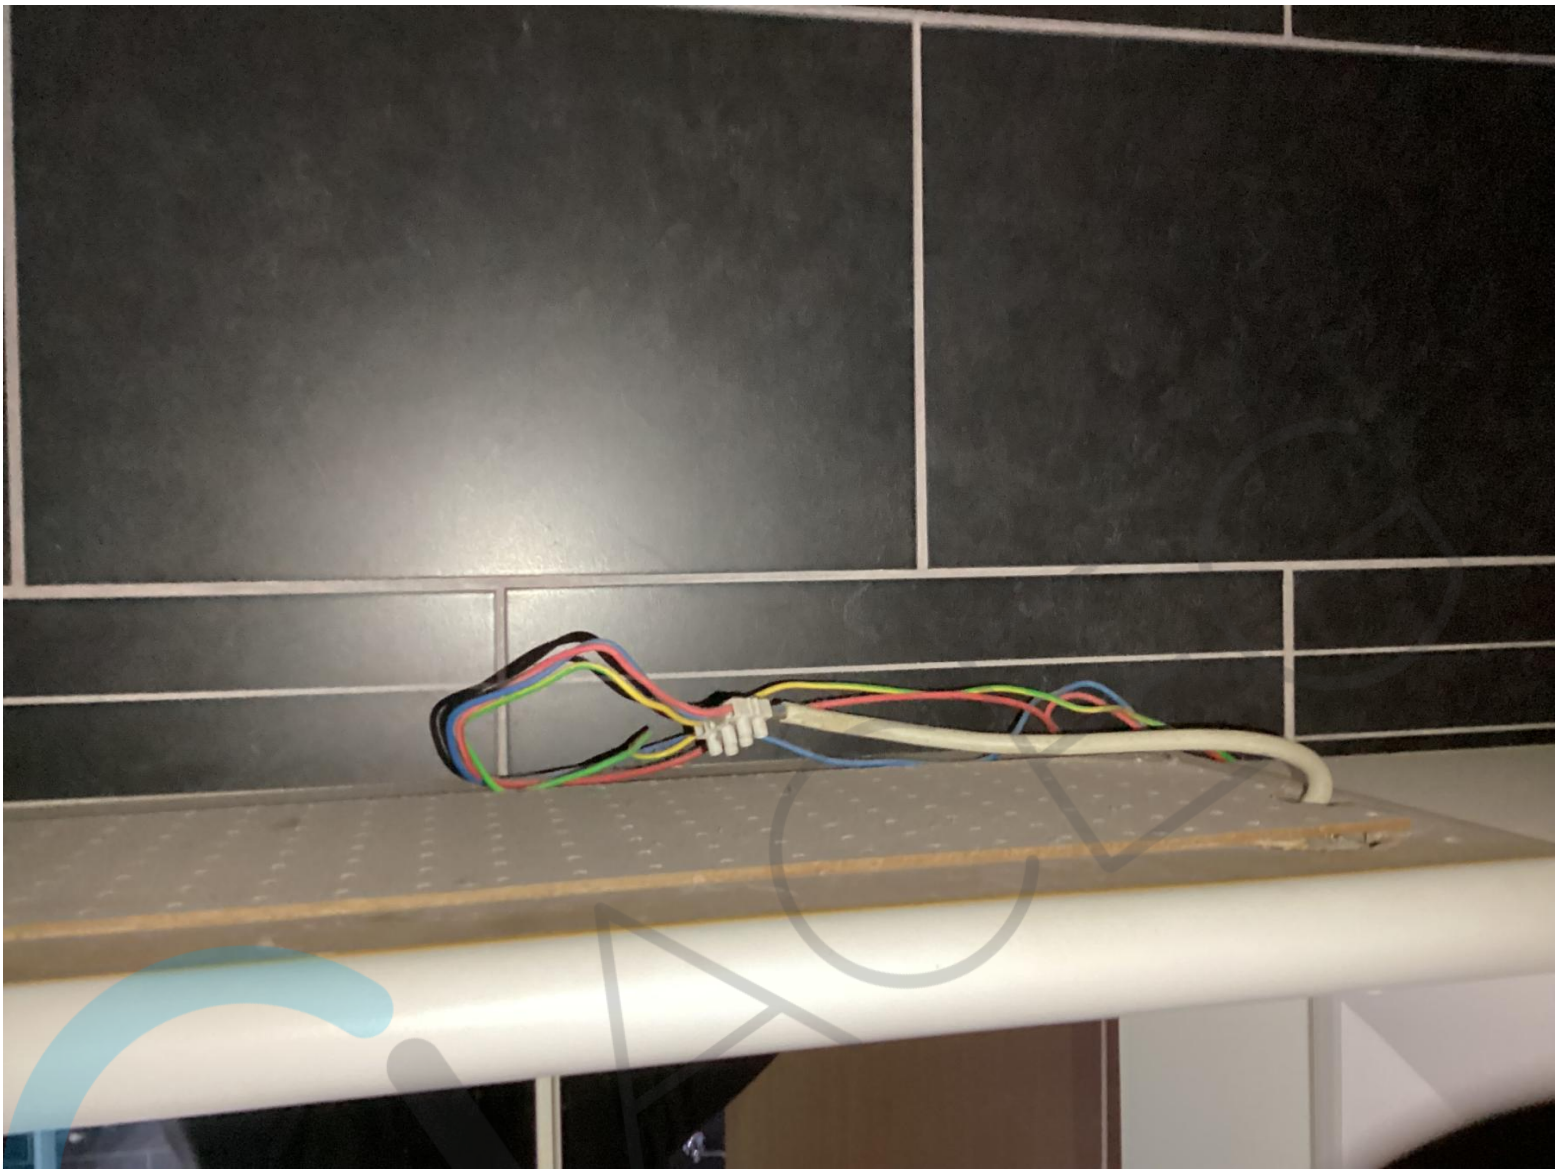
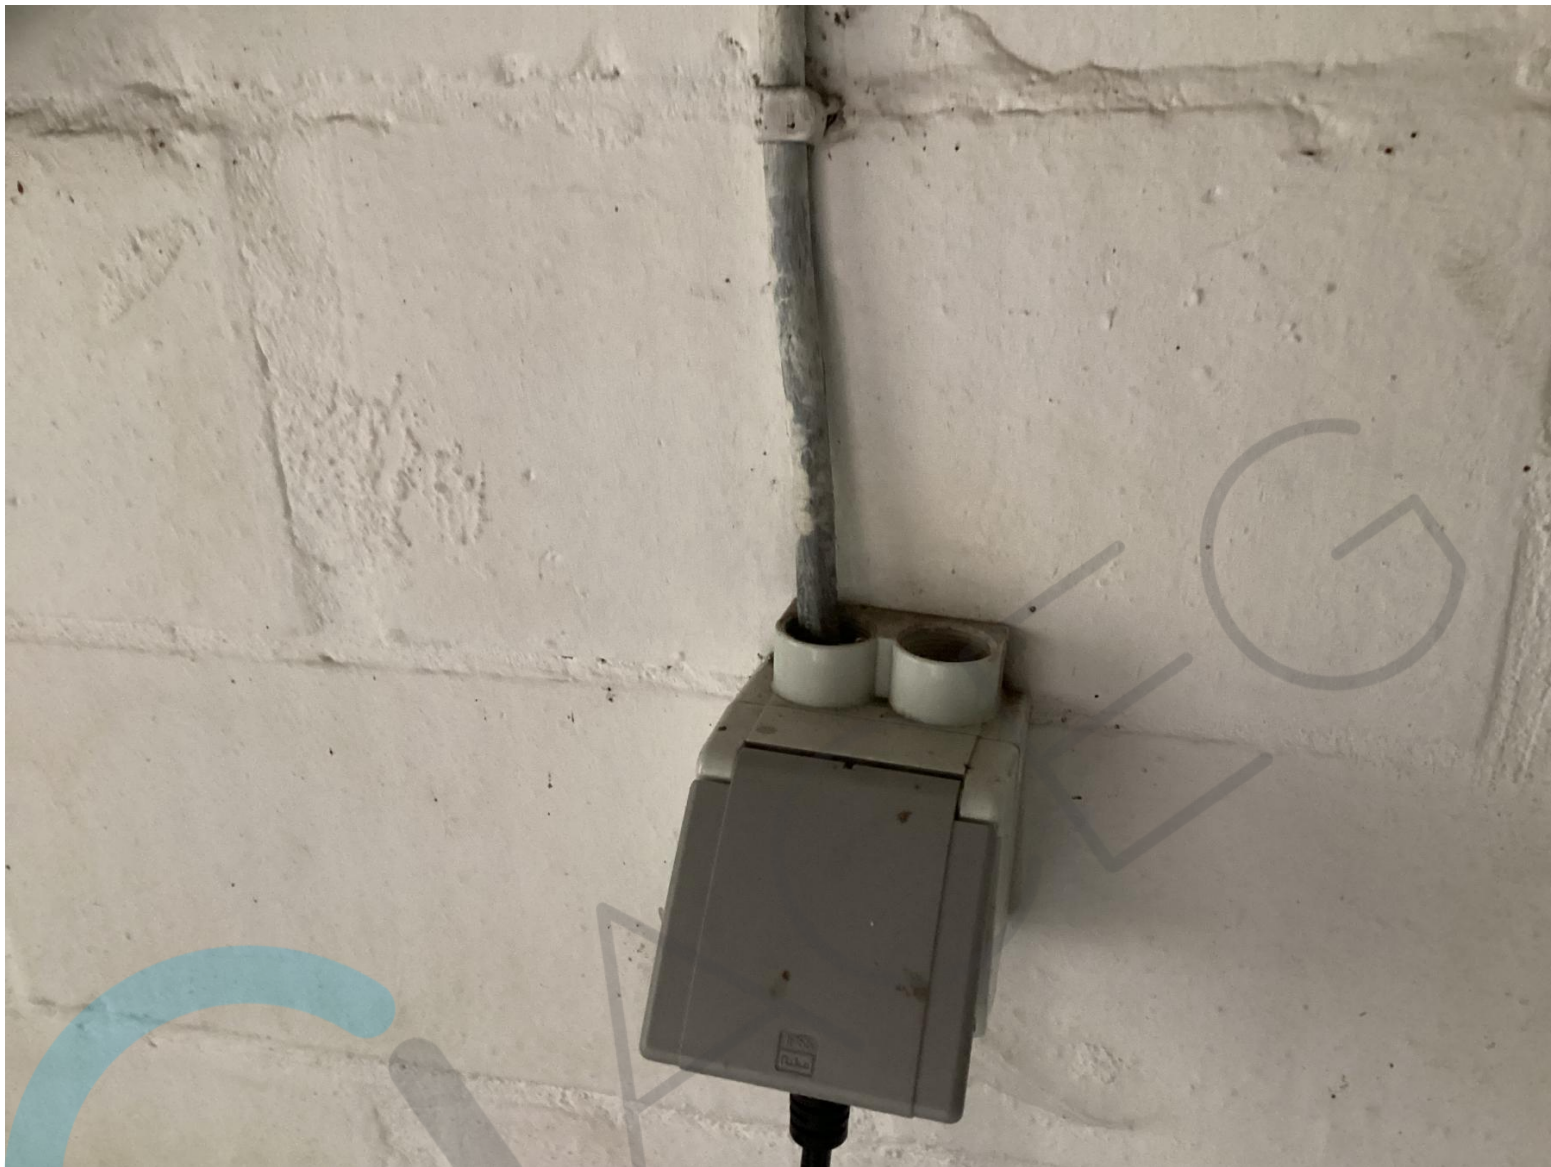
- nota/note 27 Het EAN-nummer kon ons niet meegedeeld worden tijdens onze rondgang.
- I:ontbreken van een moer op de aardingsonderbreker. Zie foto
- Kring BA is een c32A 2p Niet alle automaten op schema Situatie: woonkamer, wasplaats, hal boven , zolder , ... controle op de schema's

- Kring AF en kring AK
- Kring BA
- Badkamer zie foto
