# Asbestinventarisatetest

Europaprijslaan 25, 9060 Zelzate

Attestnummer : 20240205-000442.000

Uitgegeven op : 05.02.2024

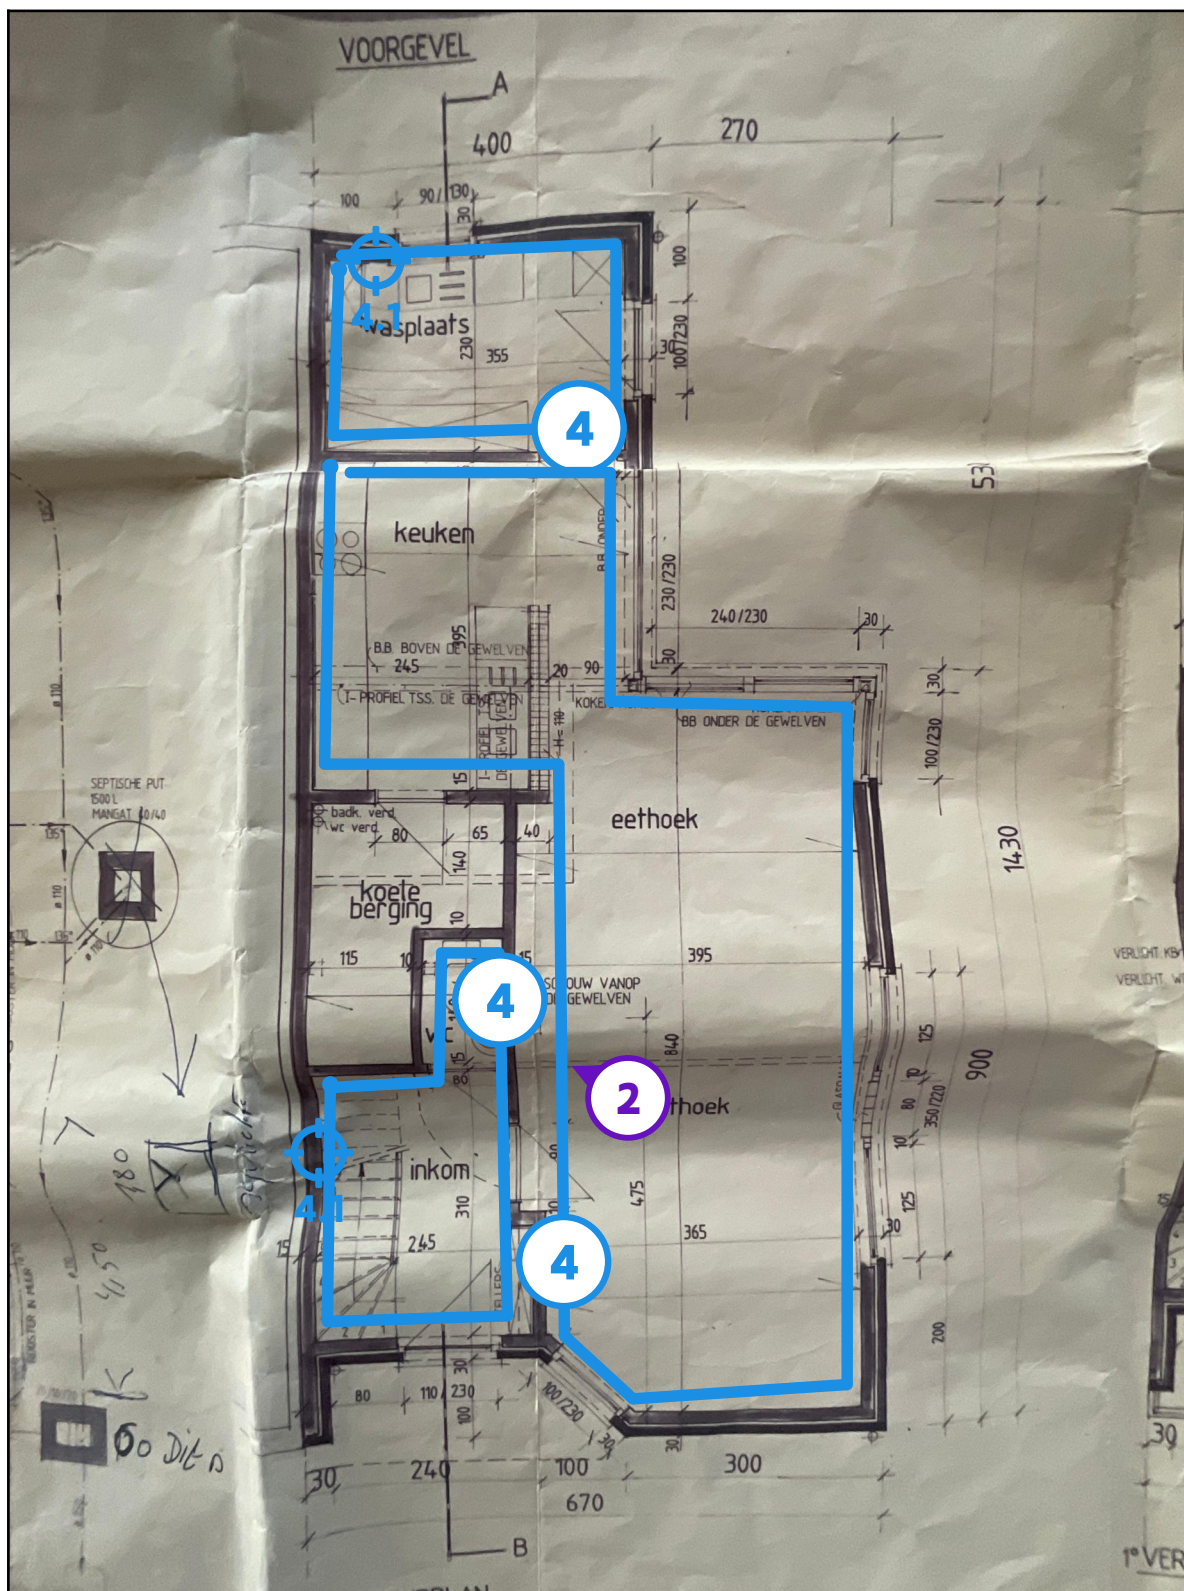
## Plan 1.2: Gelijkvloers

| 2. Koord kachel living | Advies | - |
| 4. Pleisterwerk muren | Geen asbest | - |
| 4.1 Code: M1 | Mengmonster | - |

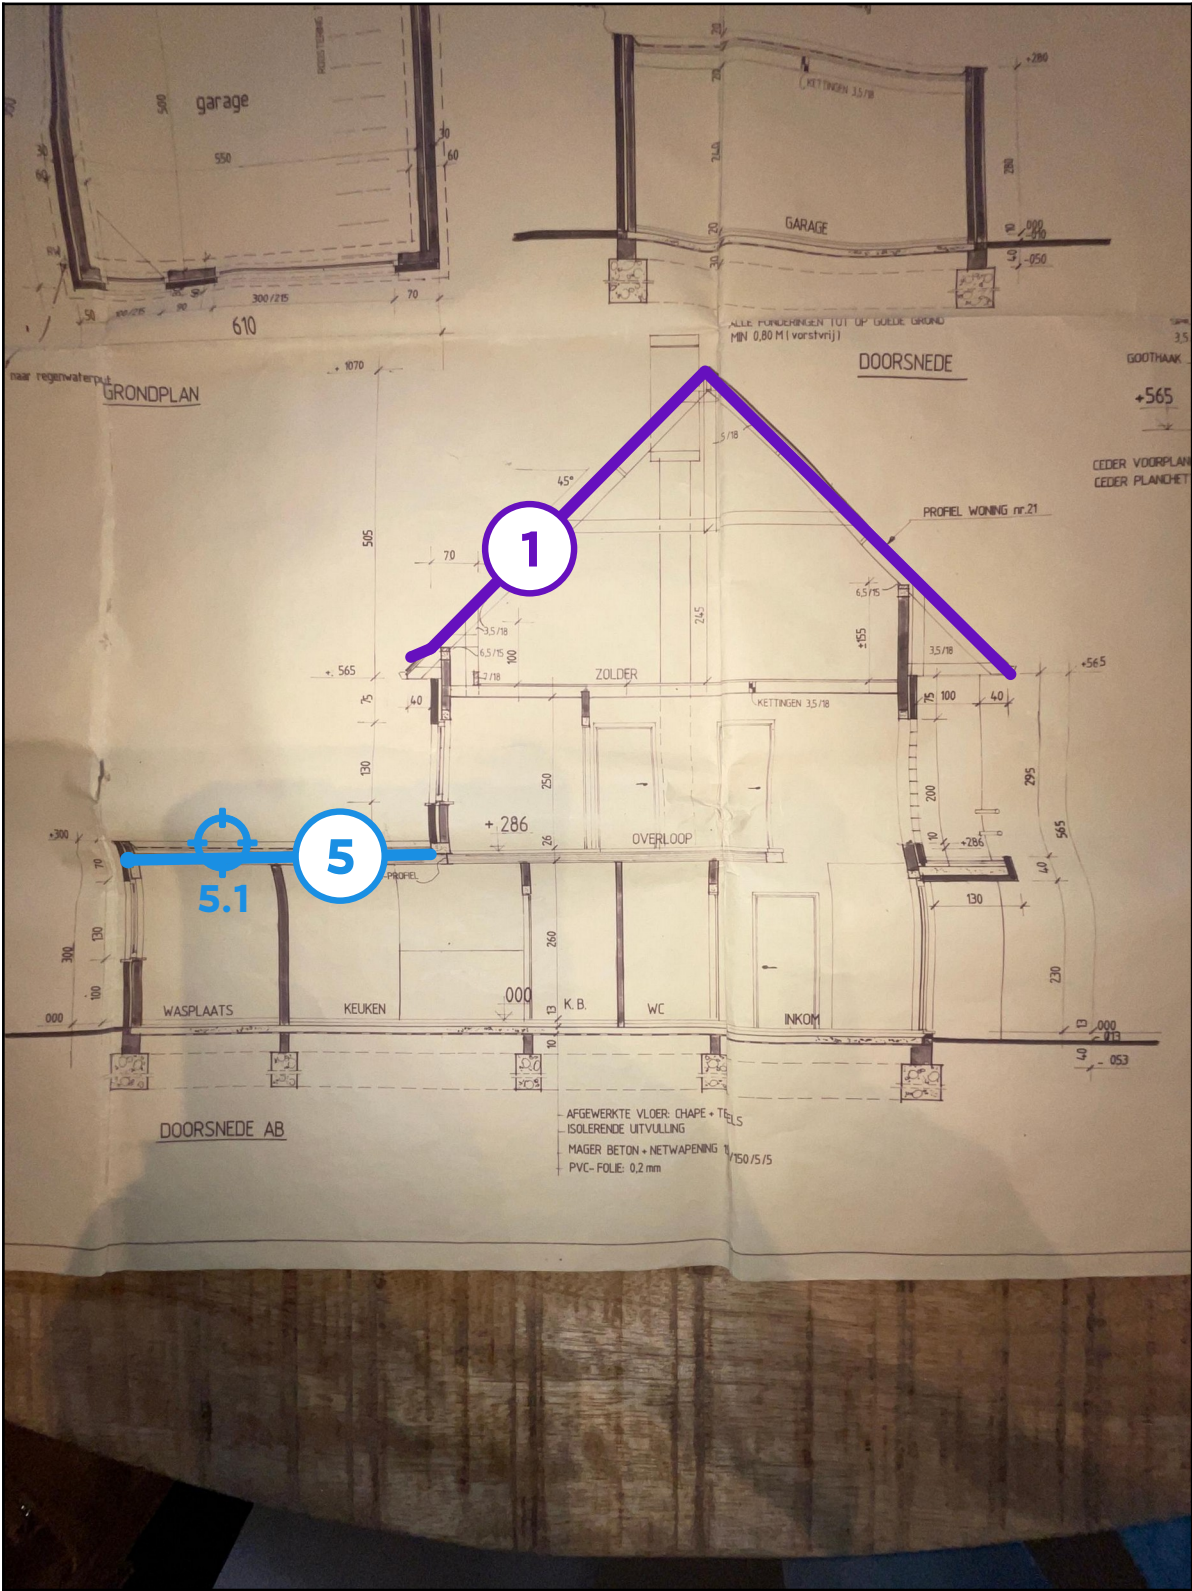
# Plan 1.3: Doorsnede

| 1. Onderdak zolder | Advies | - |
| 5. Roofing plat dak keuken + garage | Geen asbest | - |
| 5.1 Code: M2 | Mengmonster | - |

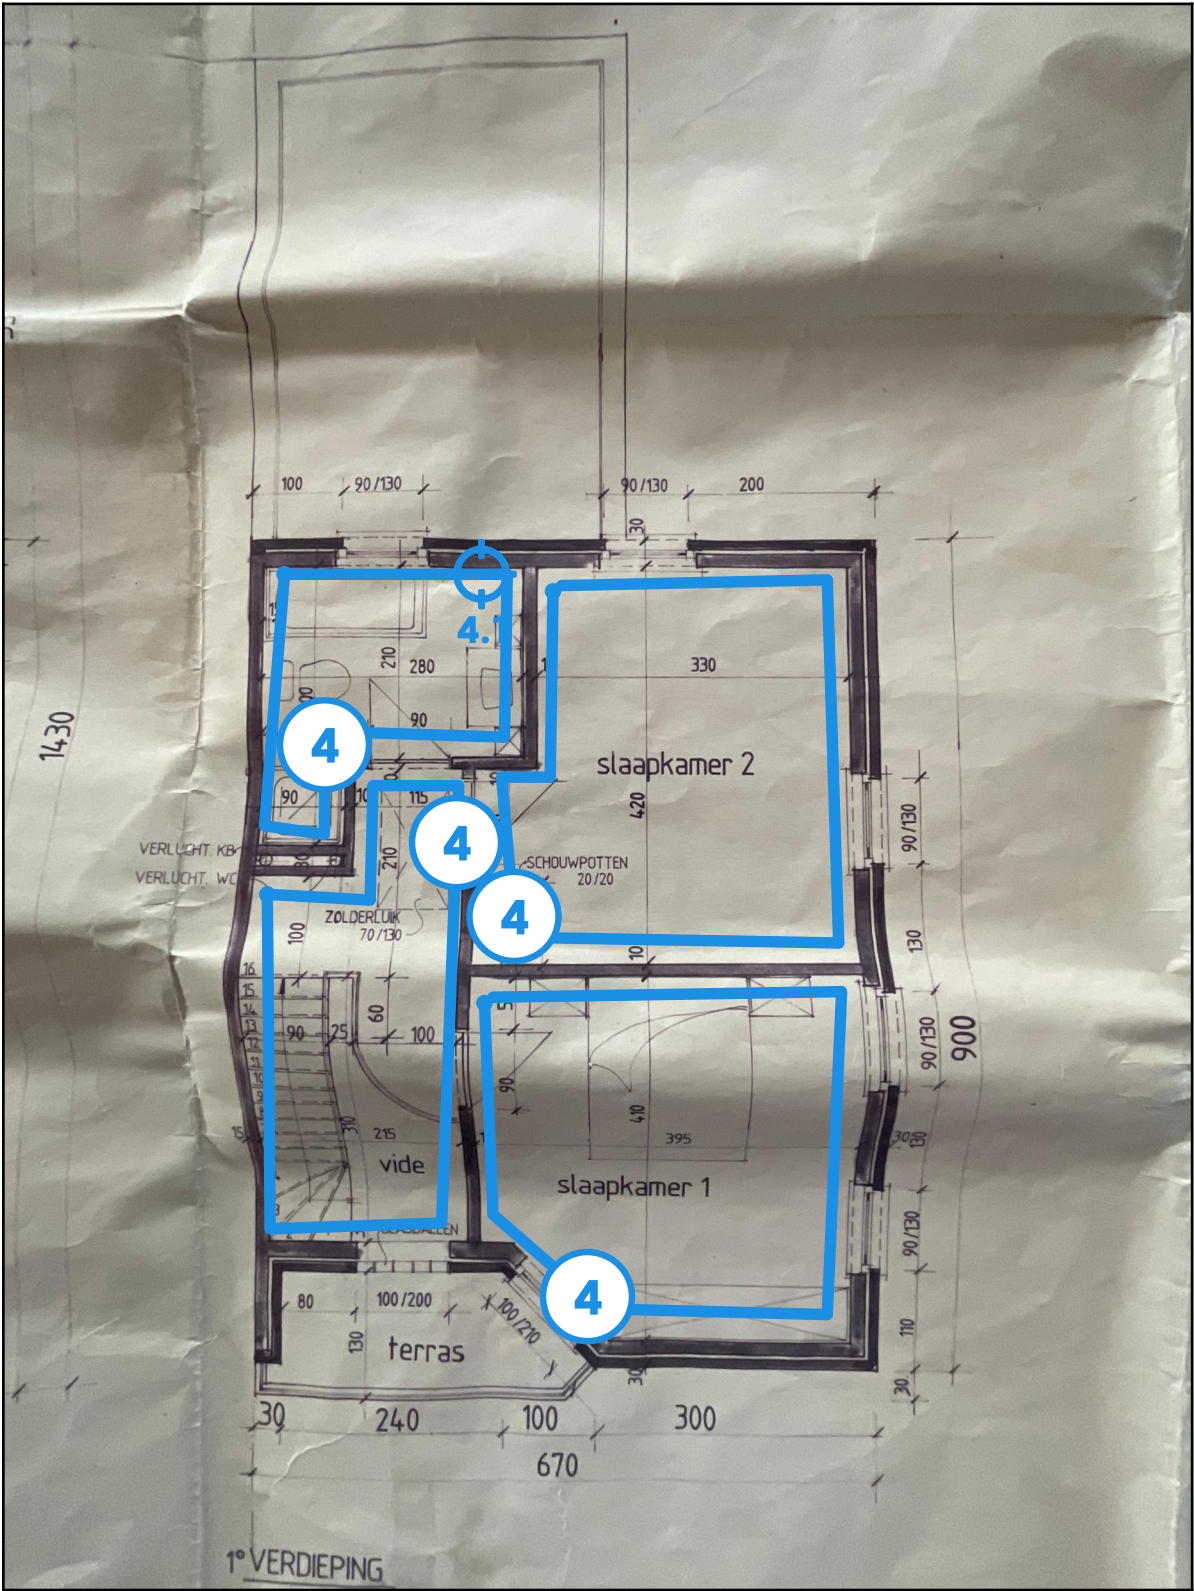
# Plan 1.4: Verdieping 1

| 4. Pleisterwerk muren | Geen asbest | - |
| 4.1 Code: M1 | Mengmonster | - |

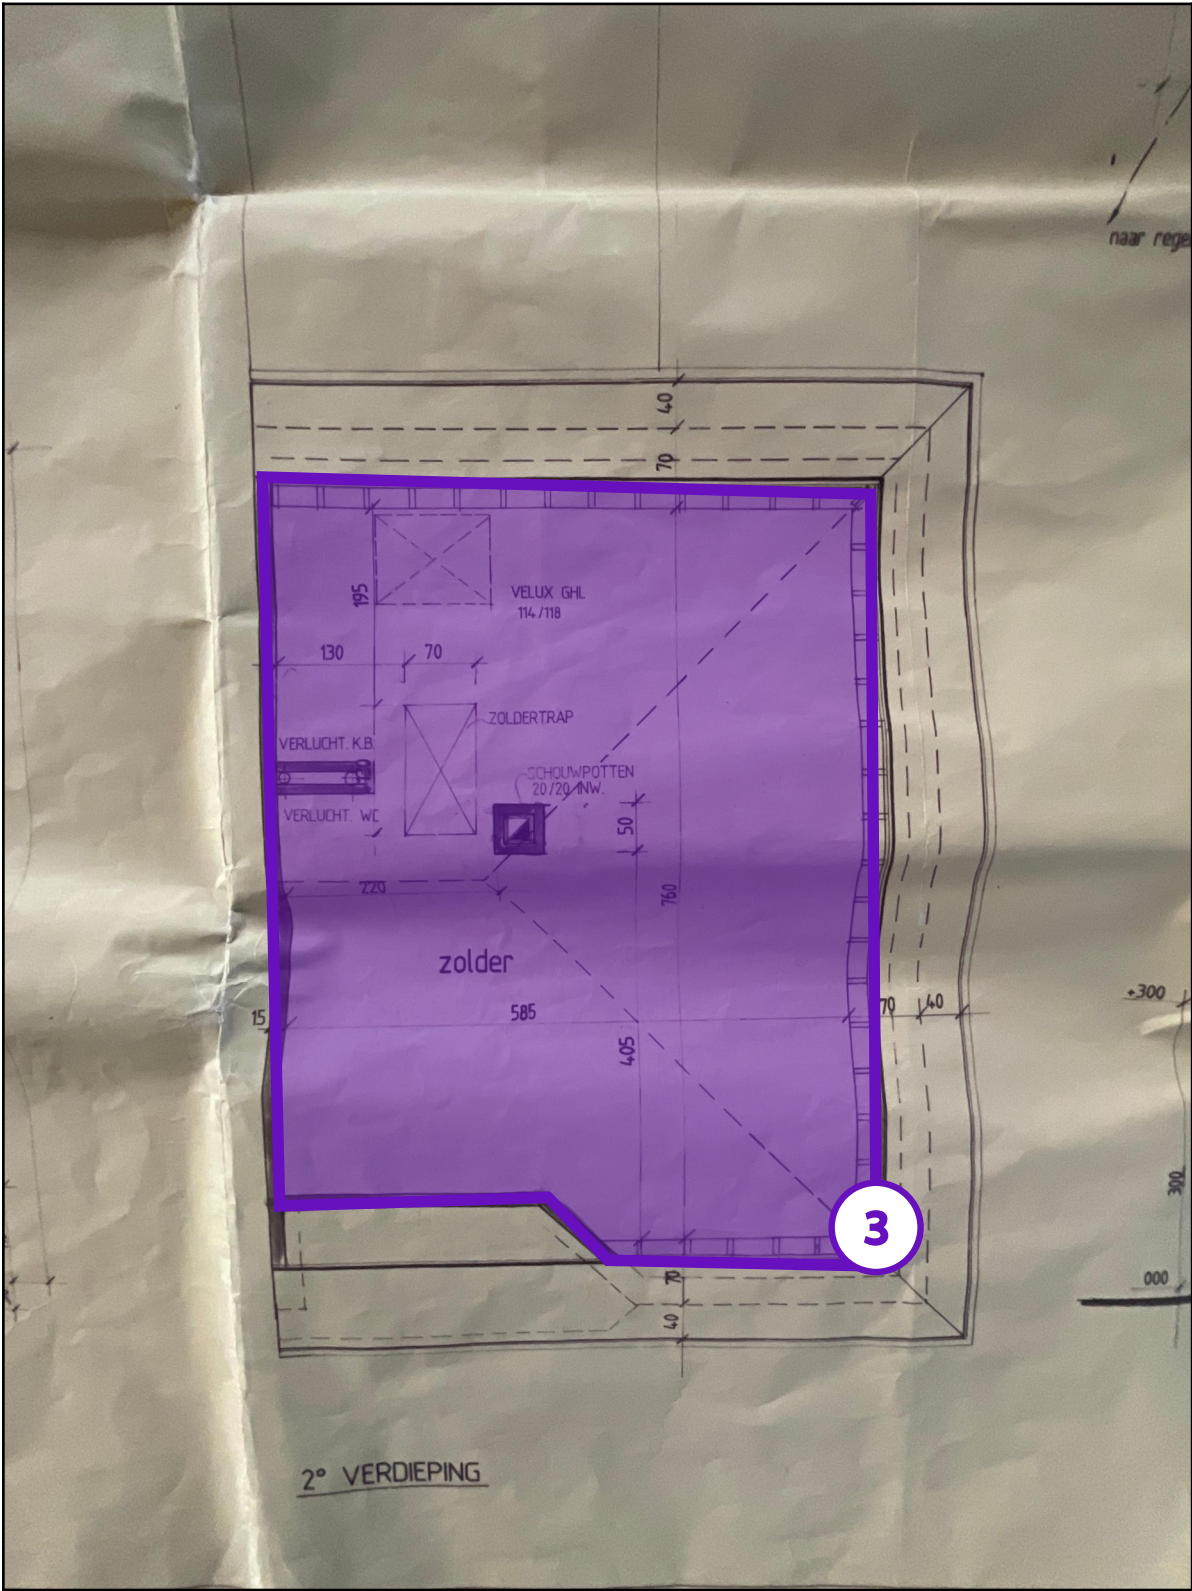
# Plan 1.5: Zolder

| 3. Plafonds (zonde pleisterwerk | Advies | - |

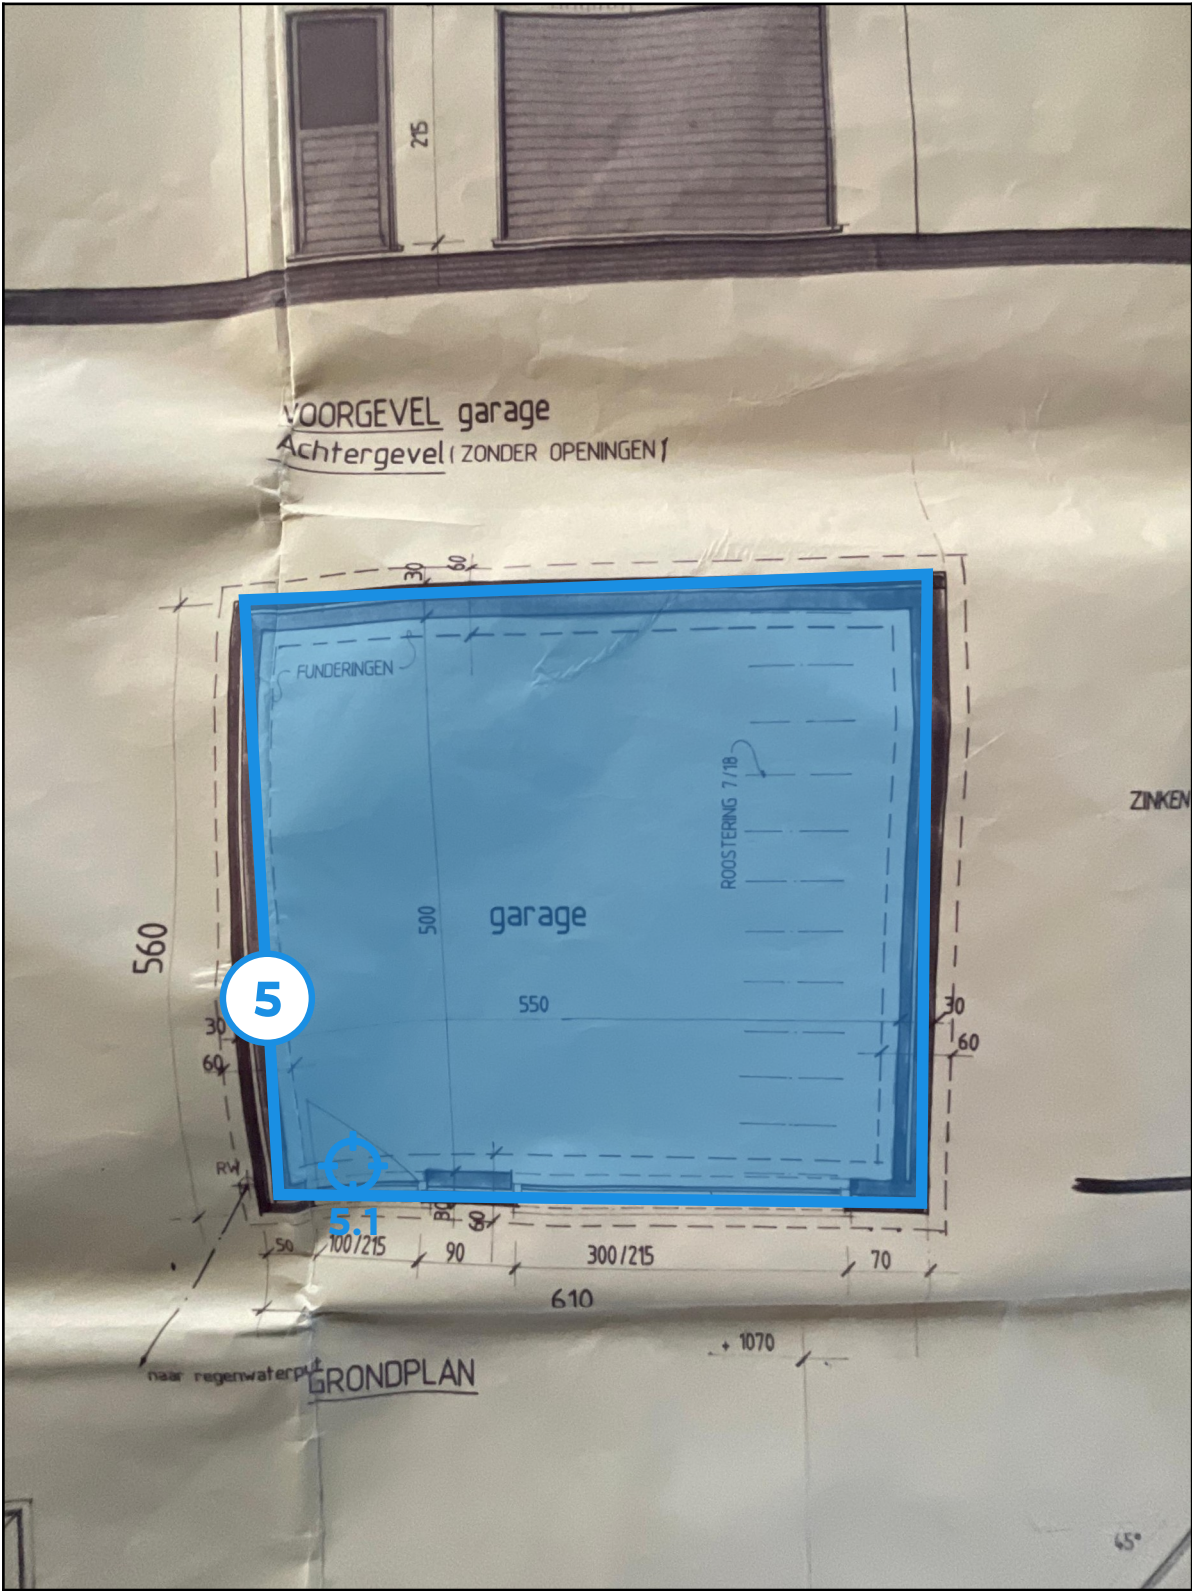
# Plan 2.1: Grondplan garage

| 5. Roofing plat dak keuken + garage | Geen asbest | - |
| 5.1 Code: M2 | Mengmonster | - |

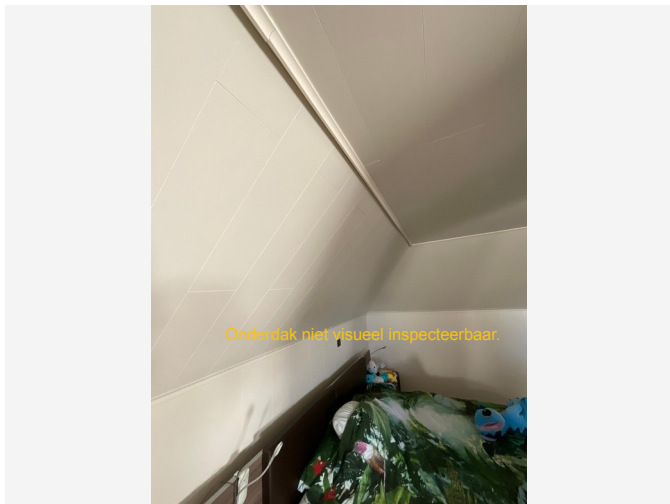
Vrije foto

Het onderdak was niet visueel inspecteerbaar + dakpannen liggen vast . Gezien het bouwjaar kan het onderdak asbesthoudend zijn.

| (Asbest)materiaal | Dak- en gevelbekleding - Plaat |
| Bindmiddel | Cement |
| Gebondenheid bindmiddel | Hecht |

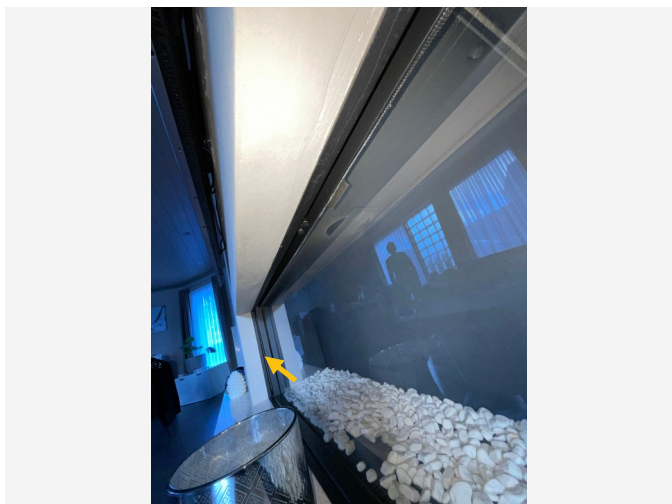
Vrije foto

Door ervaring + bewijsdocument (2013) kan de deskundige besluiten dat deze toepassing niet asbestverdacht is

| (Asbest)materiaal | Koord, lint, band, strip |

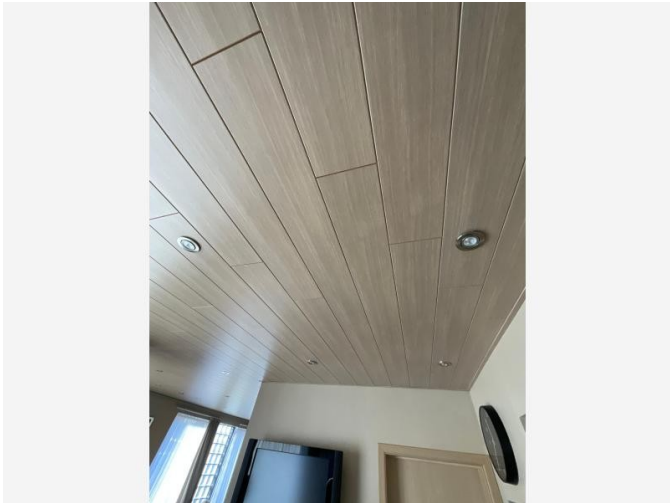
Vrije foto

Door ervaring kan de deskundige besluiten dat deze toepassingen niet asbestverdacht zijn.

| Primaire drager | Plafond |

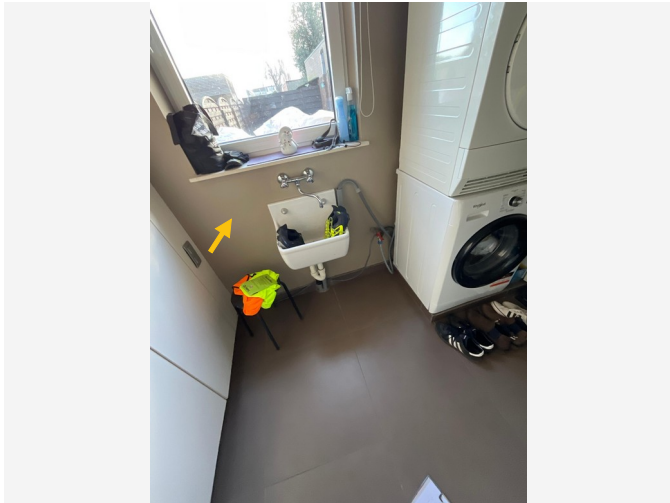
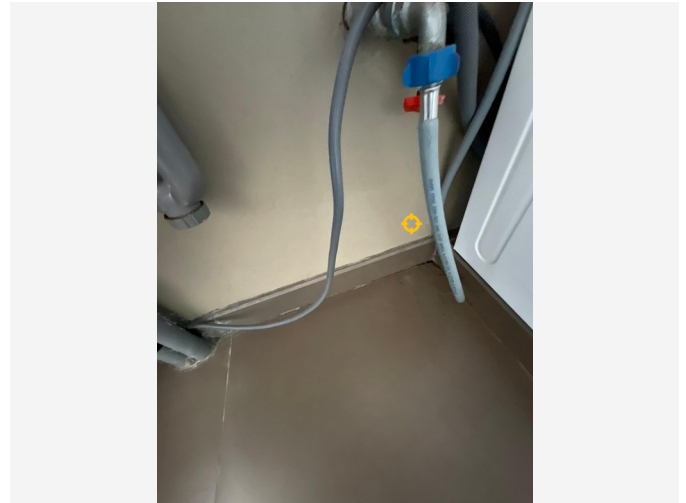
## Fiche 4: Pleisterwerk muren

Geen asbest

| # | Type | Referentie | Resultaat |
|---|---|---|---|
| 4.1 | Mengmonster | M1 | Geen asbest |

| Beschrijving | Pleisterwerk muren |

| Bindmiddel van materiaal | Gips - kalk |
| Gebondenheid op basis van bindmiddel | Niet-hechtgebonden |
| Hoeveelheid (oppervlakte - dikte - aantal) | <ul style="list-style-type: none"> <li>• 378,00 m<sup>2</sup> - 1,00 cm - 1 stuk</li> </ul> |

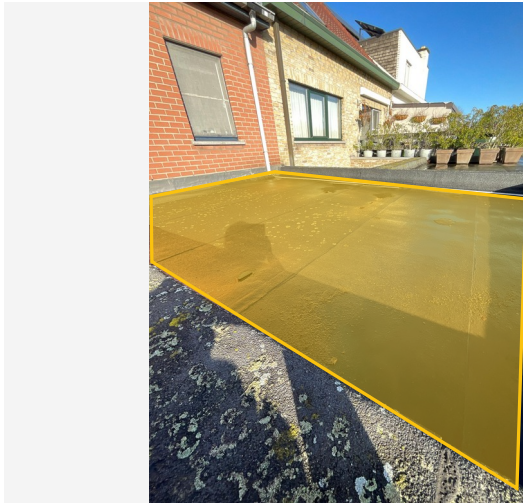
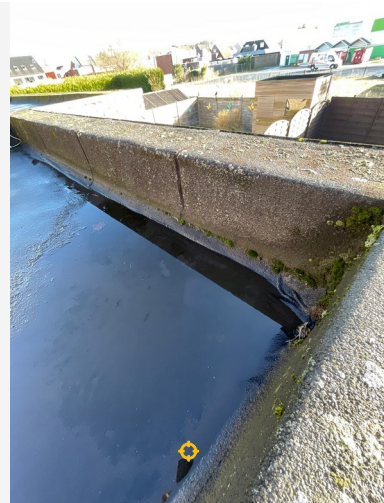
## Fiche 5: Roofing plat dak keuken + garage

Geen asbest

| # | Type | Referentie | Resultaat |
|---|---|---|---|
| 5.1 | Mengmonster | M2 | Geen asbest |

| Beschrijving | Roofing plat dak keuken + garage |

| Bindmiddel van materiaal | Bitumen (roofing, teer, asfalt) |
| Gebondenheid op basis van bindmiddel | Hecht |
| Hoeveelheid (oppervlakte - aantal) | <ul style="list-style-type: none"> <li>• 38,00 m<sup>2</sup> - 1 stuk</li> </ul> |
