Asbestinventarisattest

Meersstraat 62, 9185 Lochristi

Attestnummer : **20260428-000387.000**
Uitgegeven op : **28.04.2026**
Geldig tot : **28.04.2036**

Asbestveilig (maar niet asbestvrij)

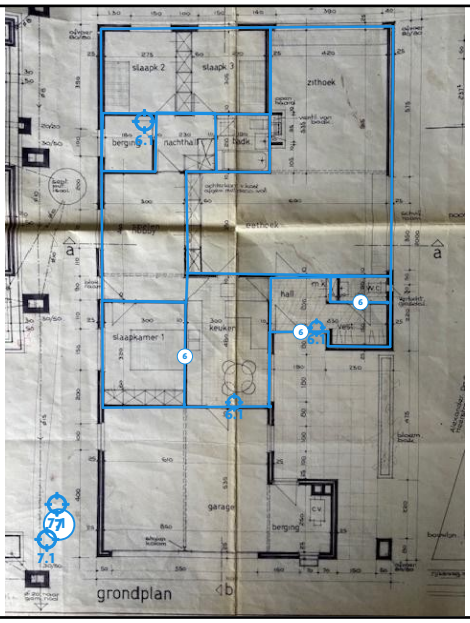
Plan 1.1: gelijkvloers

Beschrijving	Type	Actie
6. Pleisterwerk muren	Geen asbest	-
6.1 Code: mm01 : pleister wanden	Mengmonster	-
7. regenton	Geen asbest	-
7.1 Code: mm04 : regenton	Mengmonster	-

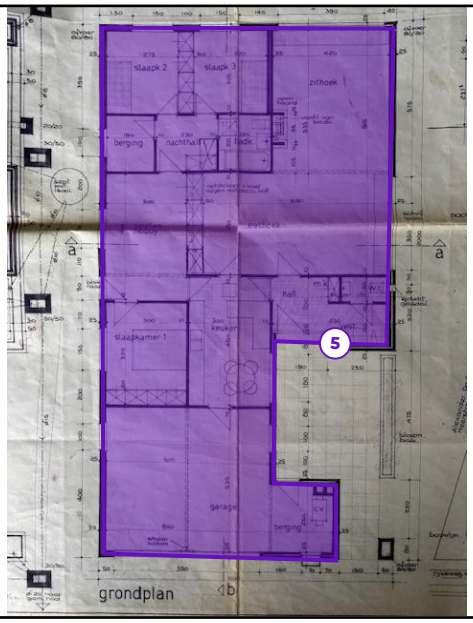
Plan 1.2: gelijkvloers plan 1.2

Beschrijving	Type	Actie
5. Plafonds uit niet asbestverdacht materiaal	Advies	-

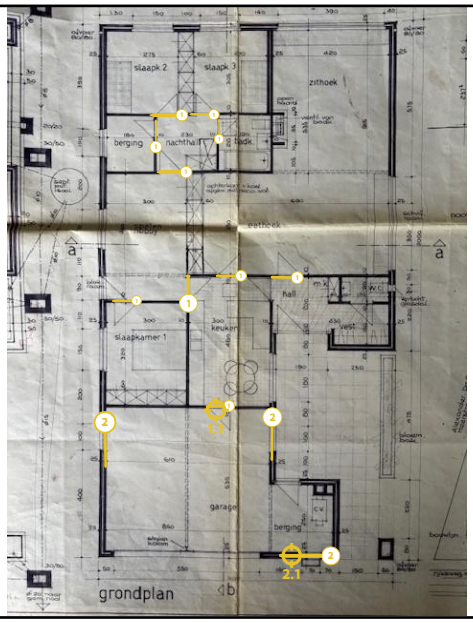
Plan 1.3: gelijkvloers plan 1.3

Beschrijving	Type	Actie
1. dorpel	Asbestmateriaal	Zorgvuldig beheren
1.1 Code: mm03 : dorpels	Puntmonster	-
2. zwarte vensterbanken	Asbestmateriaal	Zorgvuldig beheren
2.1 Code: mm02 : zwarte vensterbanken in de garage	Puntmonster	-

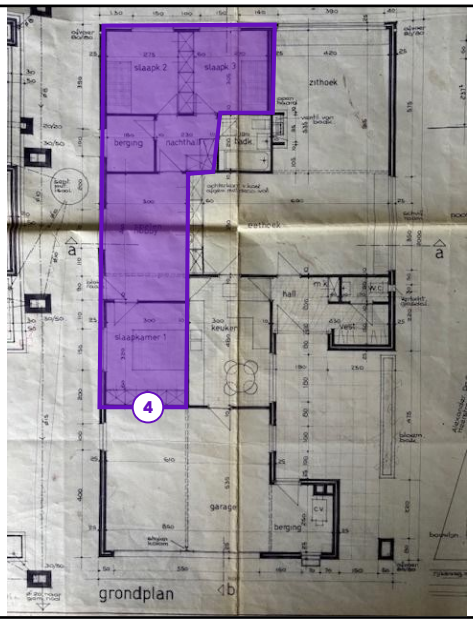
Plan 1.4: gelijkvloers plan 1.4

Beschrijving	Type	Actie
4. lijm onder tapijt	Advies	-

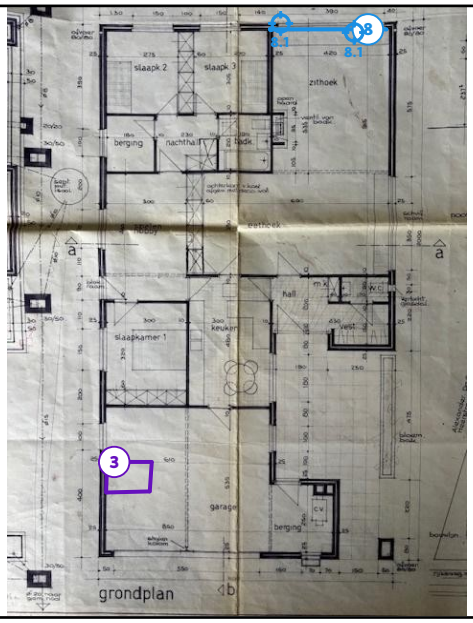
Plan 1.5: gelijkvloers plan 1.5

Beschrijving	Type	Actie
3. kruipkelder	Beperking	-
8. mastiek aan de buitenkant tussen raamkozijn en muur	Geen asbest	-
8.1 Code: mm05 : mastiek	Mengmonster	-

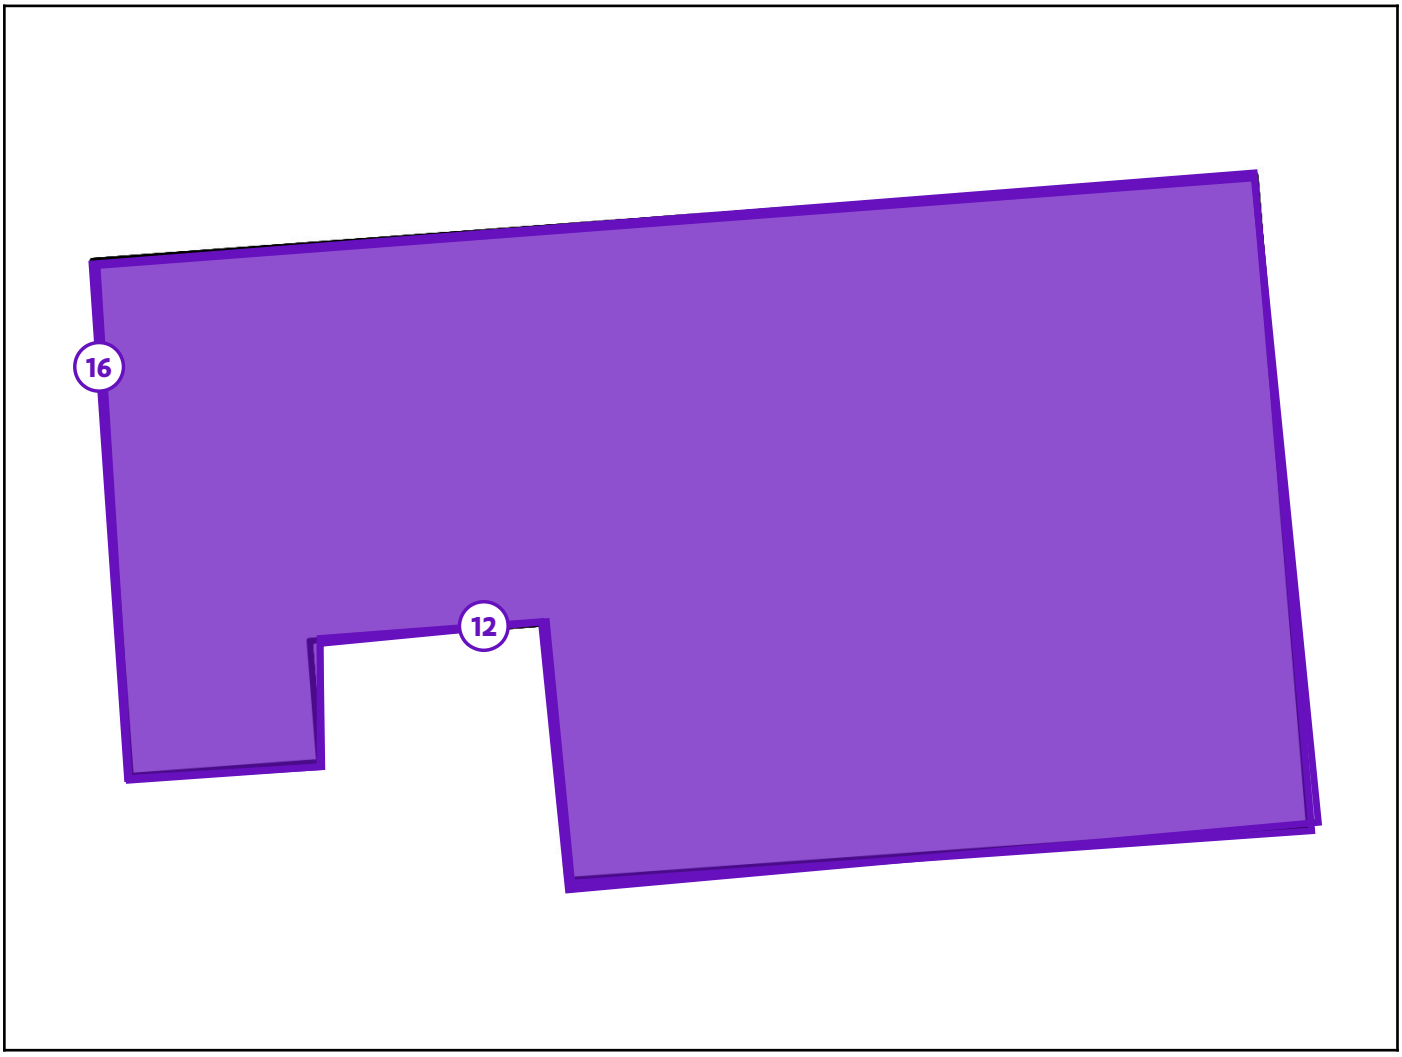
Plan 1.6: dak Hoofdgebouw

Beschrijving	Type	Actie
12. EPDM platdak	Overige ruimte of materiaal	-
16. Onderdak (niet waarneembaar)	Overige ruimte of materiaal	-

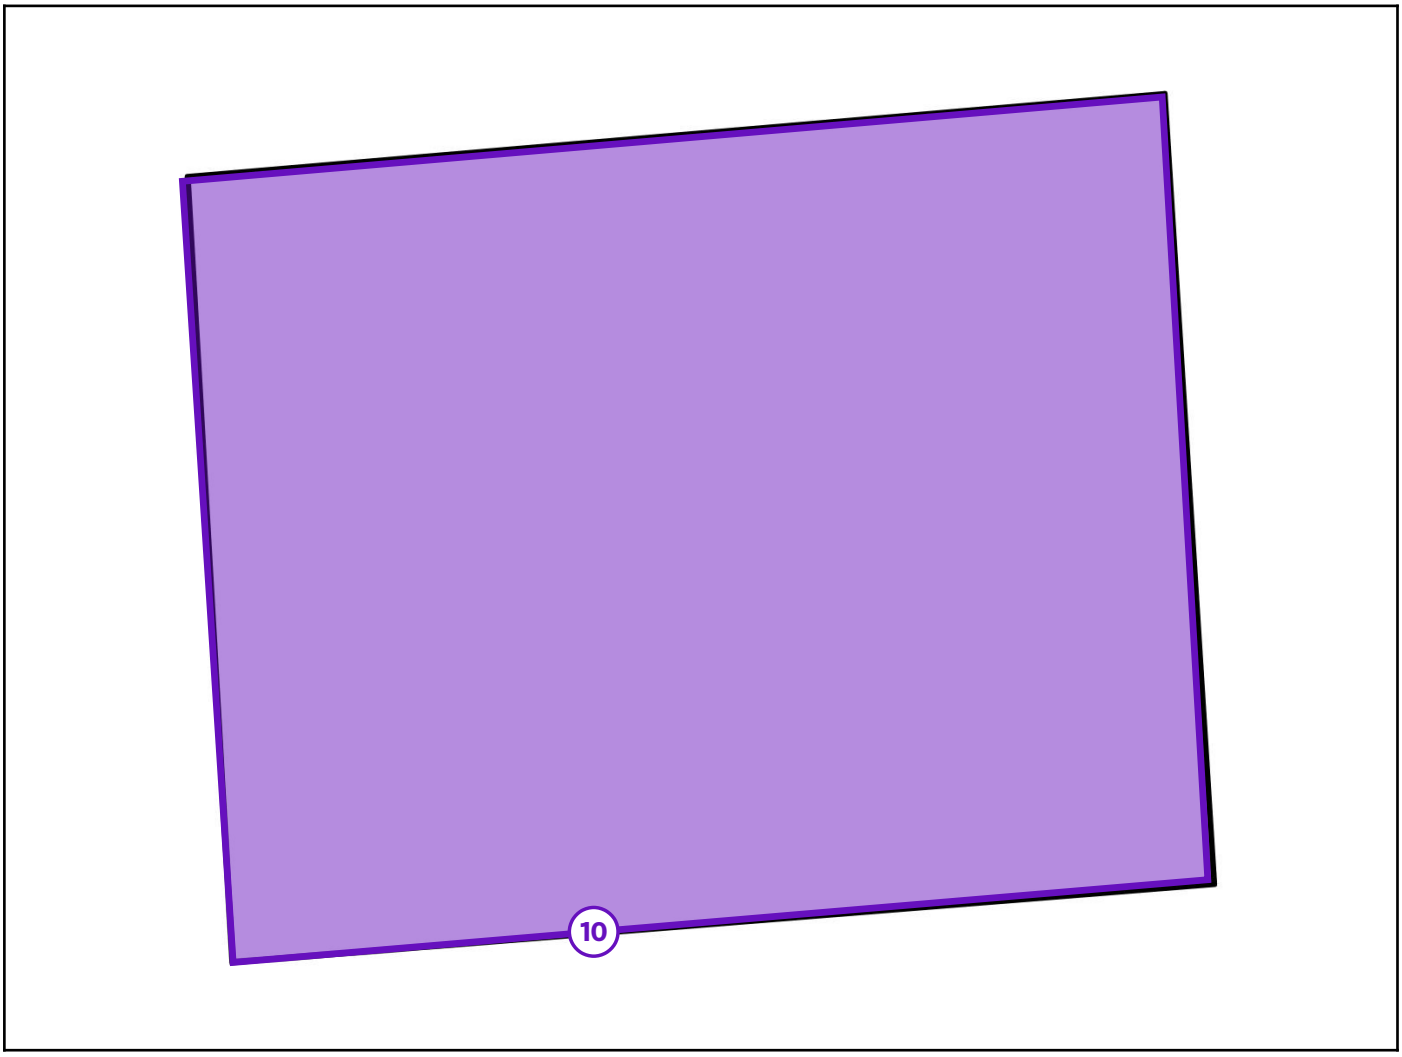
Plan 2.1: oversteek dak

Beschrijving	Type	Actie
10. polyester golfplaat	Overige ruimte of materiaal	-

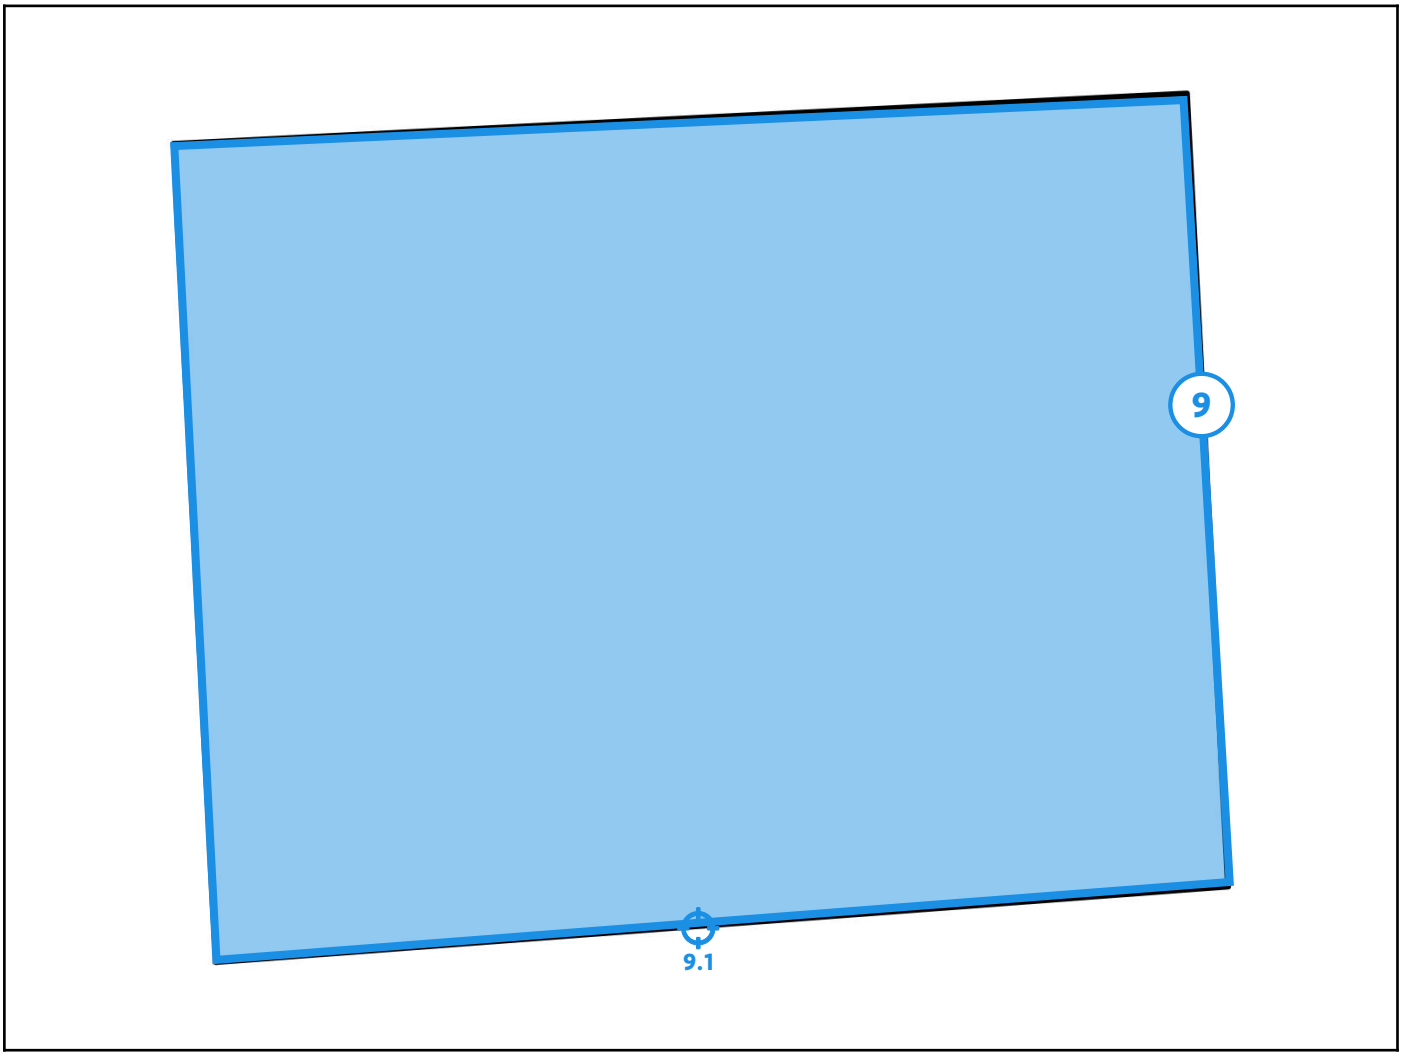
Plan 3.1: tuinhuis dak

Beschrijving	Type	Actie
9. shingles dakbedekking	Geen asbest	-
9.1 Code: mm06 : roofing shingles	Puntmonster	-

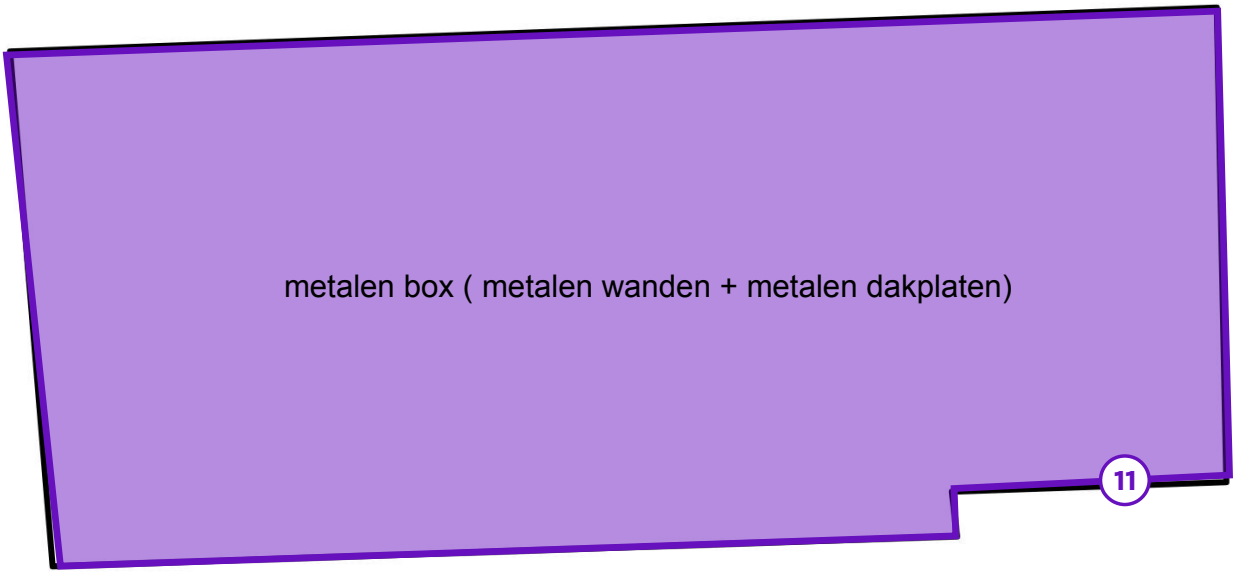
Plan 4.1: metaalplaten constructie plan

Beschrijving	Type	Actie
11. metaalplaten	Overige ruimte of materiaal	-

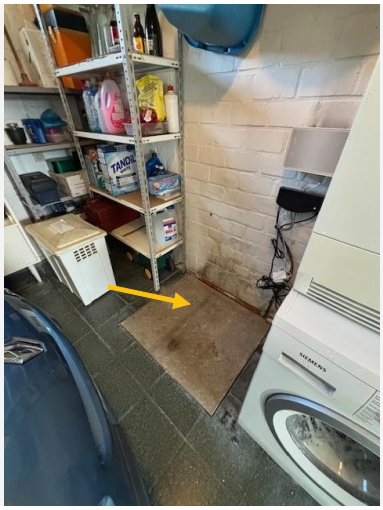
Fiche 3: kruipkelder

Tijdelijke beperking

Reden: Het onderzoek kan niet uitgevoerd worden binnen de bepalingen van de Welzijnswet

Uitleg van de asbestdeskundige: Er bevindt zich een kruipkelder in de garage.

Deze is lager dan 1.00m dit valt buiten de inspanningsverplichtingen van de ADI. Deze werd dan ook niet opgenomen in het attest , en mag niet gebruikt worden . Let goed op op asbestverdachte toepassingen zoals cementbuizen , ventilatie buizen uit cement , pakkingen ,...

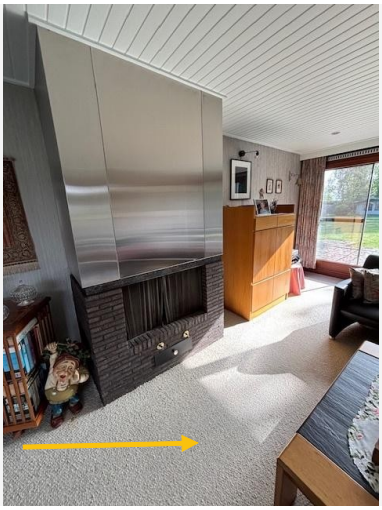
Fiche 4: lijm onder tapijt

Het tapijt is volledig verlijmd , geen losse stukken opgemerkt.

Dus geen staalname mogelijk van de lijm zonder schade te aan te richten aan het tapijt.

Bij verwijdering is het aan te raden om de lijm te laten testen.

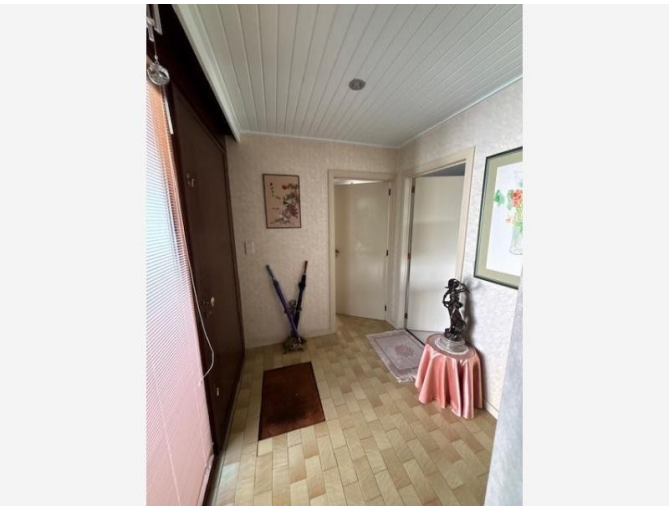
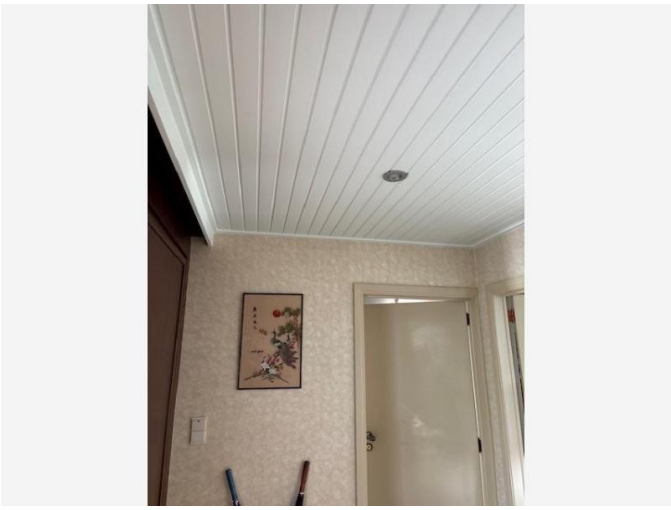
Fiche 5: Plafonds uit niet asbestverdacht materiaal

De plafonds zijn gemaakt van niet-asbestverdachte materialen (bijvoorbeeld laminaat, gyproc, ...), deze toepassingen zijn niet asbestverdacht. We hebben echter niet kunnen vaststellen of er mogelijk asbestverdachte of asbesthoudende materialen achter deze toepassingen aanwezig zijn. Bij renovatie of sloop is het aangeraden om een destructief onderzoek te laten uitvoeren van deze toepassingen.

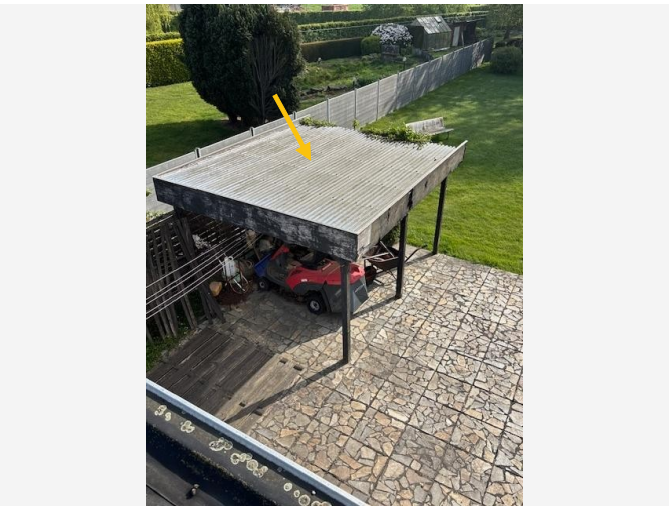
Beschrijving	Notitie	Terug te vinden op plannen
Fiche 10: polyester golfplaat	Er zit een klein stukje polyester golfplaat hetgeen niet asbest verdacht is.	Plan 2.1: oversteek dak
Fiche 11: metaalplaten	-	Plan 4.1: metaalplaten constructie plan
Fiche 12: EPDM platdak	Het plat dak van de woning is EPDM. Wat niet asbest houdend is. Echter over eventuele onderlagen kan ik geen uitspraak doen als ADI. Een plat dak kan uit verschillende lagen bestaan.	Plan 1.6: dak Hoofdgebouw
