Asbestinventarisattest

Dahlialaan 17, 9080 Lochristi

Attestnummer : **20260131-000113.000**
Uitgegeven op : **31.01.2026**
Geldig tot : **31.01.2036**

Asbestveilig (maar niet asbestvrij)

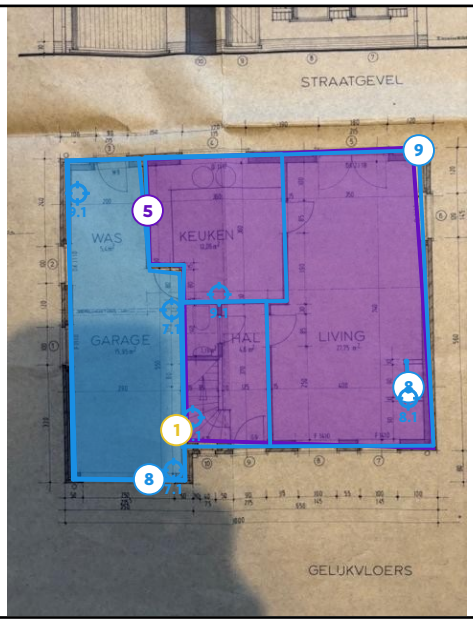
Plan 1.1: gelijkvloers

Beschrijving	Type	Actie
1. Bakeliet - teller elektriciteit	Asbestmateriaal	Zorgvuldig beheren
5. Plafonds met voorzetpanelen	Advies	-
7. Pleisterwerk plafonds	Geen asbest	-
7.1 Code: mm04 : plafond pleister	Mengmonster	-
8. Kachelkoord	Geen asbest	-
8.1 Code: mm03 : kachelkoord	Puntmonster	-
9. Pleisterwerk wanden	Geen asbest	-
9.1 Code: MM01 : pleister wanden	Mengmonster	-

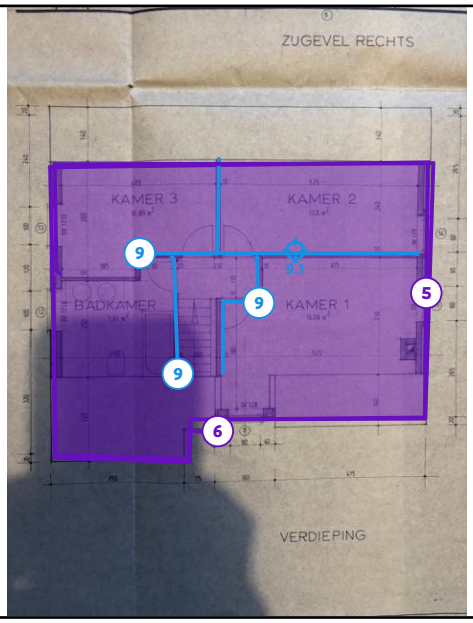
Plan 1.2: 1ste verdieping

Beschrijving	Type	Actie
5. Plafonds met voorzetpanelen	Advies	-
6. Muren met voorzetpanelen	Advies	-
9. Pleisterwerk wanden	Geen asbest	-
9.1 Code: MM01 : pleister wanden	Mengmonster	-

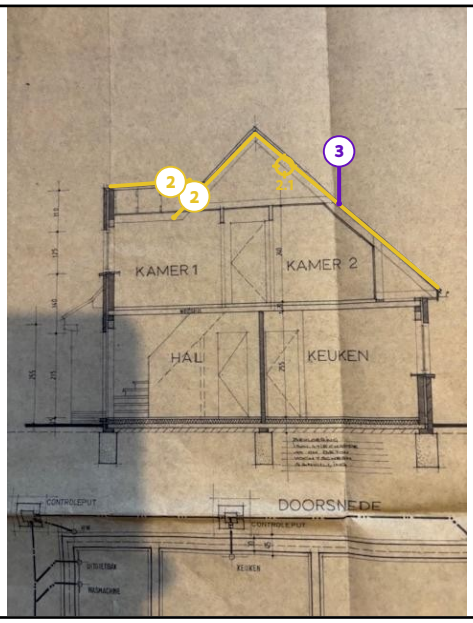
Plan 1.3: zolderruimte

Beschrijving	Type	Actie
2. Onderdak type menuiserite	Asbestmateriaal	Zorgvuldig beheren
2.1 Code: mm02 : menuiserite	Puntmonster	-
3. schouwpijp	Beperking	-

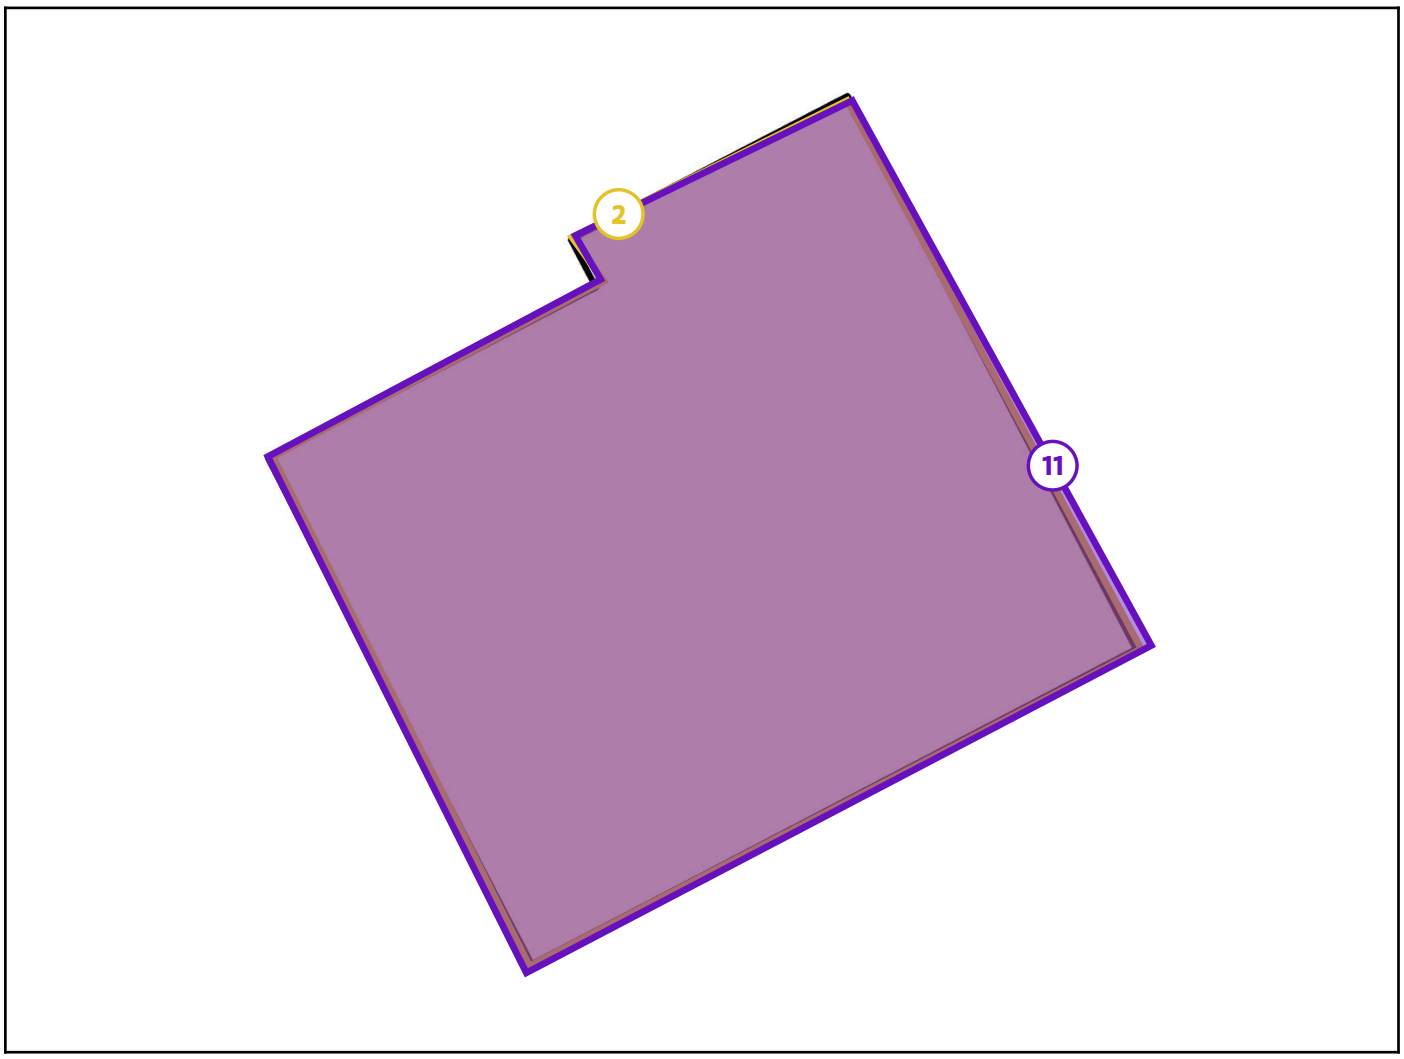
Plan 1.4: dak

Beschrijving	Type	Actie
2. Onderdak type menuiserite	Asbestmateriaal	Zorgvuldig beheren
11. Dakbedekking in dakpannen (niet verdacht)	Overige ruimte of materiaal	-

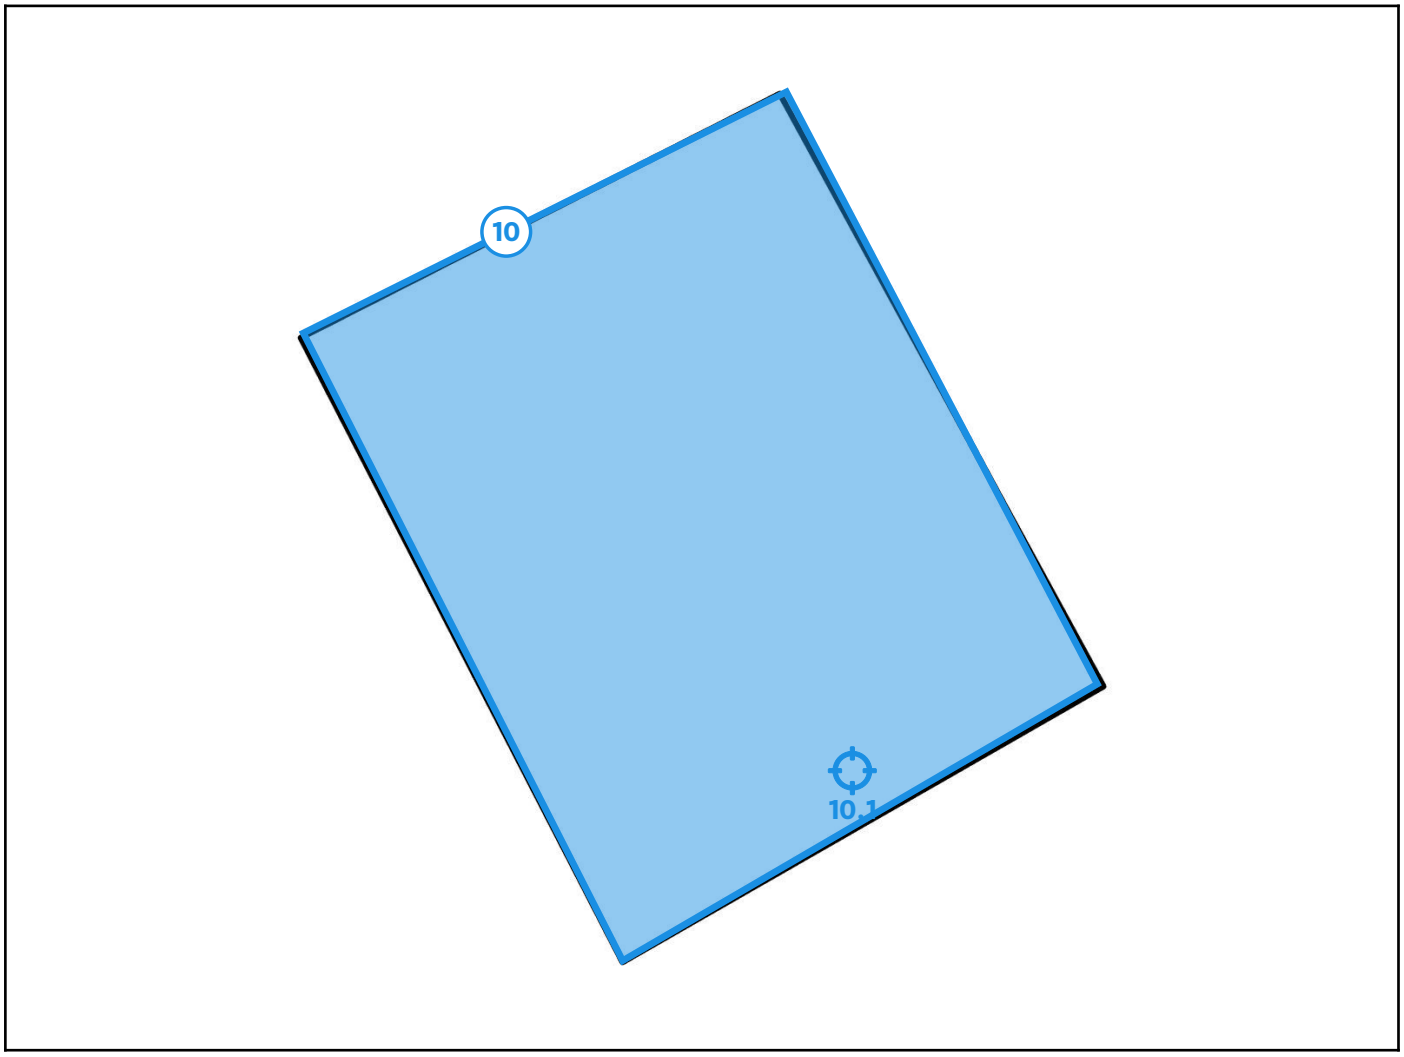
Plan 2.2: garage dak

Beschrijving	Type	Actie
10. Roofing plat dak garage	Geen asbest	-
10.1 Code: mm05 : bitumen plat dak garage	Puntmonster	-

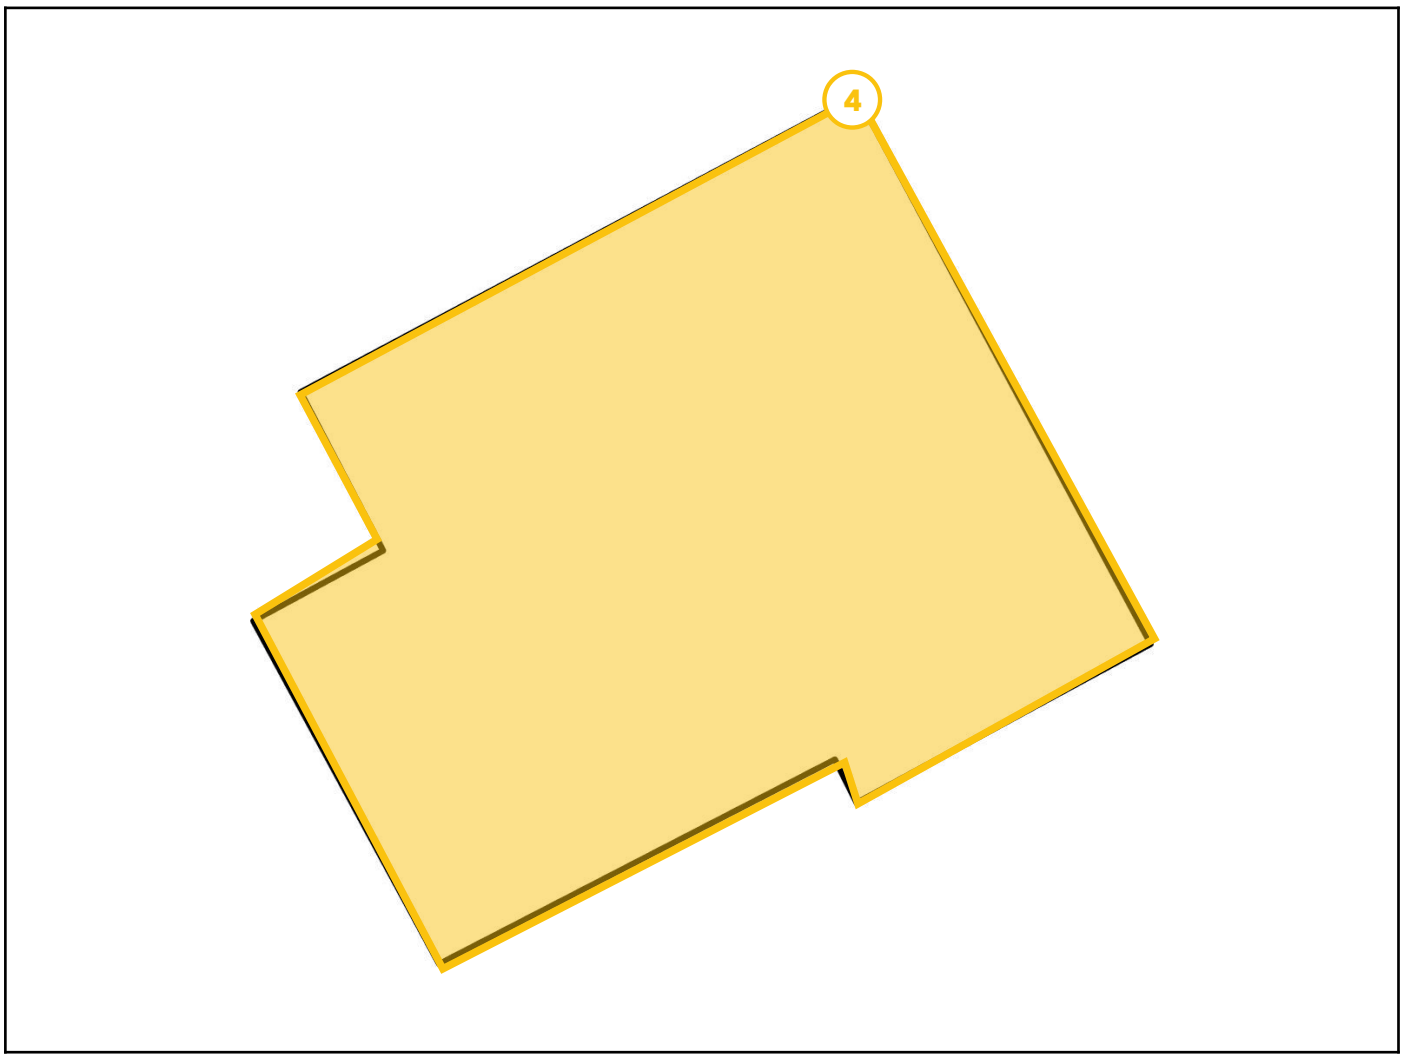
Plan 3.1: Bijgebouw plan

Beschrijving	Type	Actie
4. deze constructie is verwijderd	Uitsluiting	-

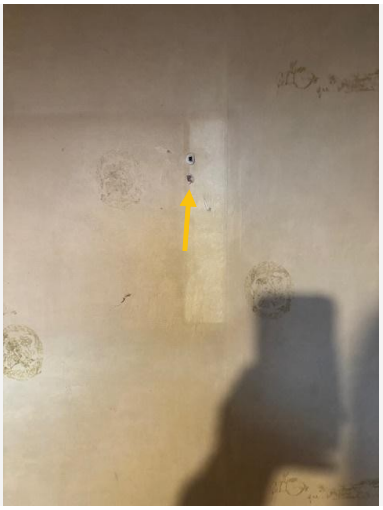
Fiche 9: Pleisterwerk wanden

Geen asbest

#	Type	Referentie	Resultaat
9.1	Mengmonster	MM01 : pleister wanden	Geen asbest

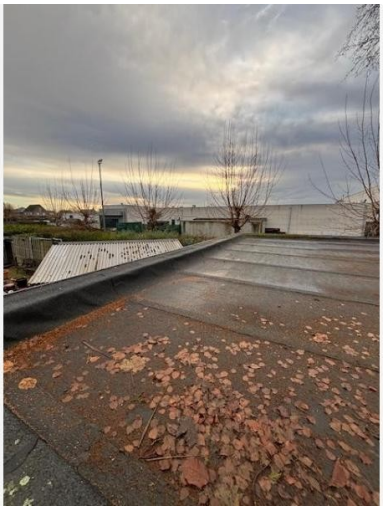
Fiche 10: Roofing plat dak garage

Geen asbest

#	Type	Referentie	Resultaat
10.1	Puntmonster	mm05 : bitumen plat dak garage	Geen asbest

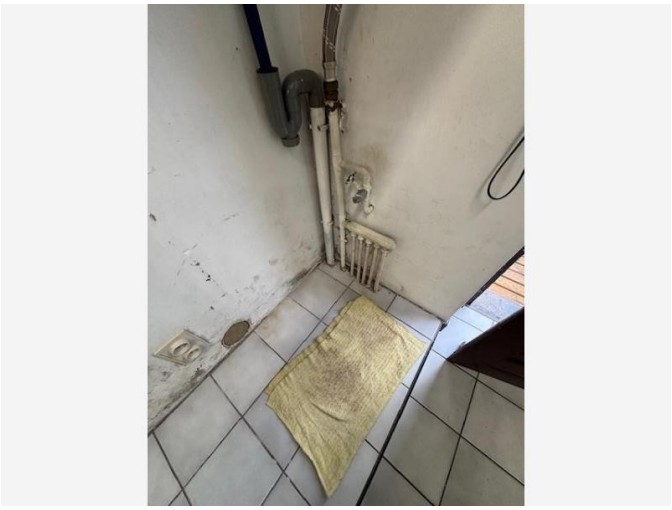
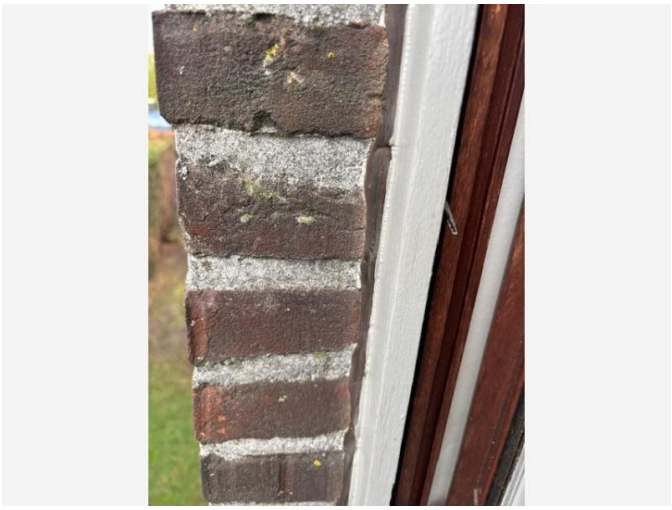
Beschrijving	Notitie	Terug te vinden op plannen
Fiche 12: Leidingisolatie (niet aanwezig)	Er is geen waarneembare asbestverdachte leidingisolatie aanwezig.	-
Fiche 13: Mastiek (niet aanwezig) , silicone wel	Er is geen asbestverdachte mastiek aanwezig.	-
Fiche 14: Liftinfrastructuur (niet aanwezig)	Er is geen liftinfrastructuur aanwezig op de inspectielocatie.	-
