Asbestinventarisattest

Groenstraat 28, 9185 Wachtebeke

Attestnummer : **20230922-000264.000**
Uitgegeven op : **22.09.2023**
Geldig tot : **22.09.2033**

Asbestveilig

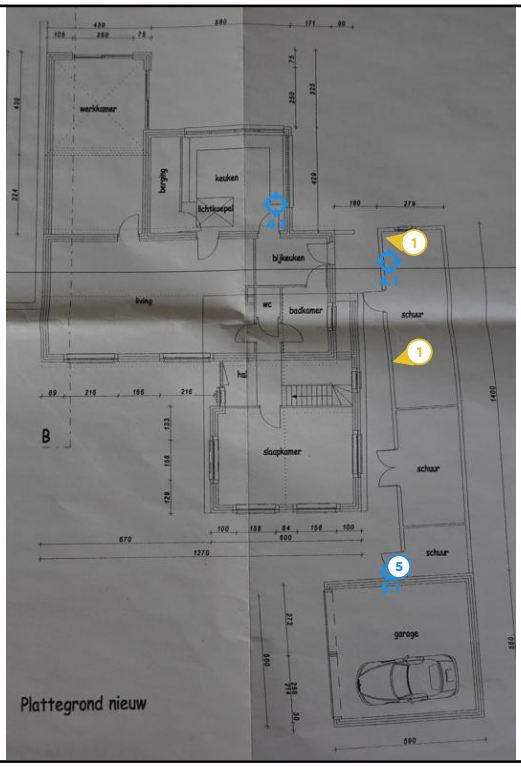
Plan 1.1: Gelijkvloers plan

Beschrijving	Type	Actie
1. Bakeliet (oud elektrisch materieel) schuur	Asbestmateriaal	Zorgvuldig beheren
4. Pleisterwerk muren	Geen asbest	-
4.1 Code: MM01	Mengmonster	-
5. Mastiek (oud) schrijnwerk schuur	Geen asbest	-
5.1 Code: PM01	Puntmonster	-

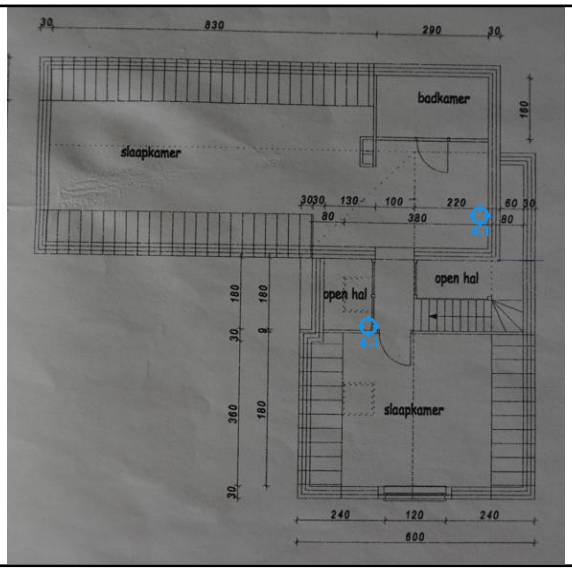
Plan 1.2: 1e Verdiep plan

Beschrijving	Type	Actie
4. Pleisterwerk muren	Geen asbest	-
4.1 Code: MM01	Mengmonster	-

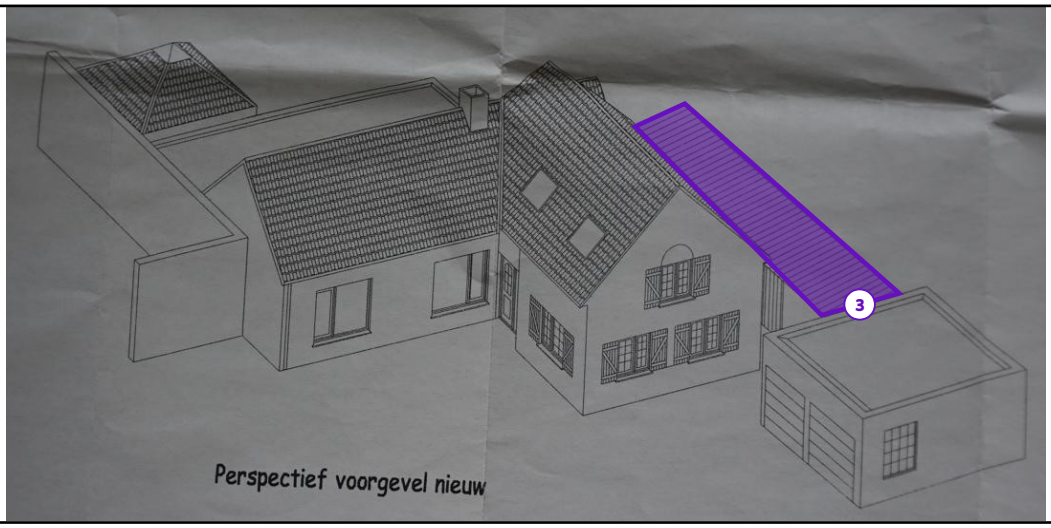
Plan 1.3: Voorgevel

Beschrijving	Type	Actie
3. Golfplaten schuur	Advies	-

De golfplaten op het bijgebouw naast de woning zijn van het type NT. Dit wil zeggen dat de golfplaten asbestvrij zijn.

Ook de golfplaat die binnen staat is van hetzelfde type.

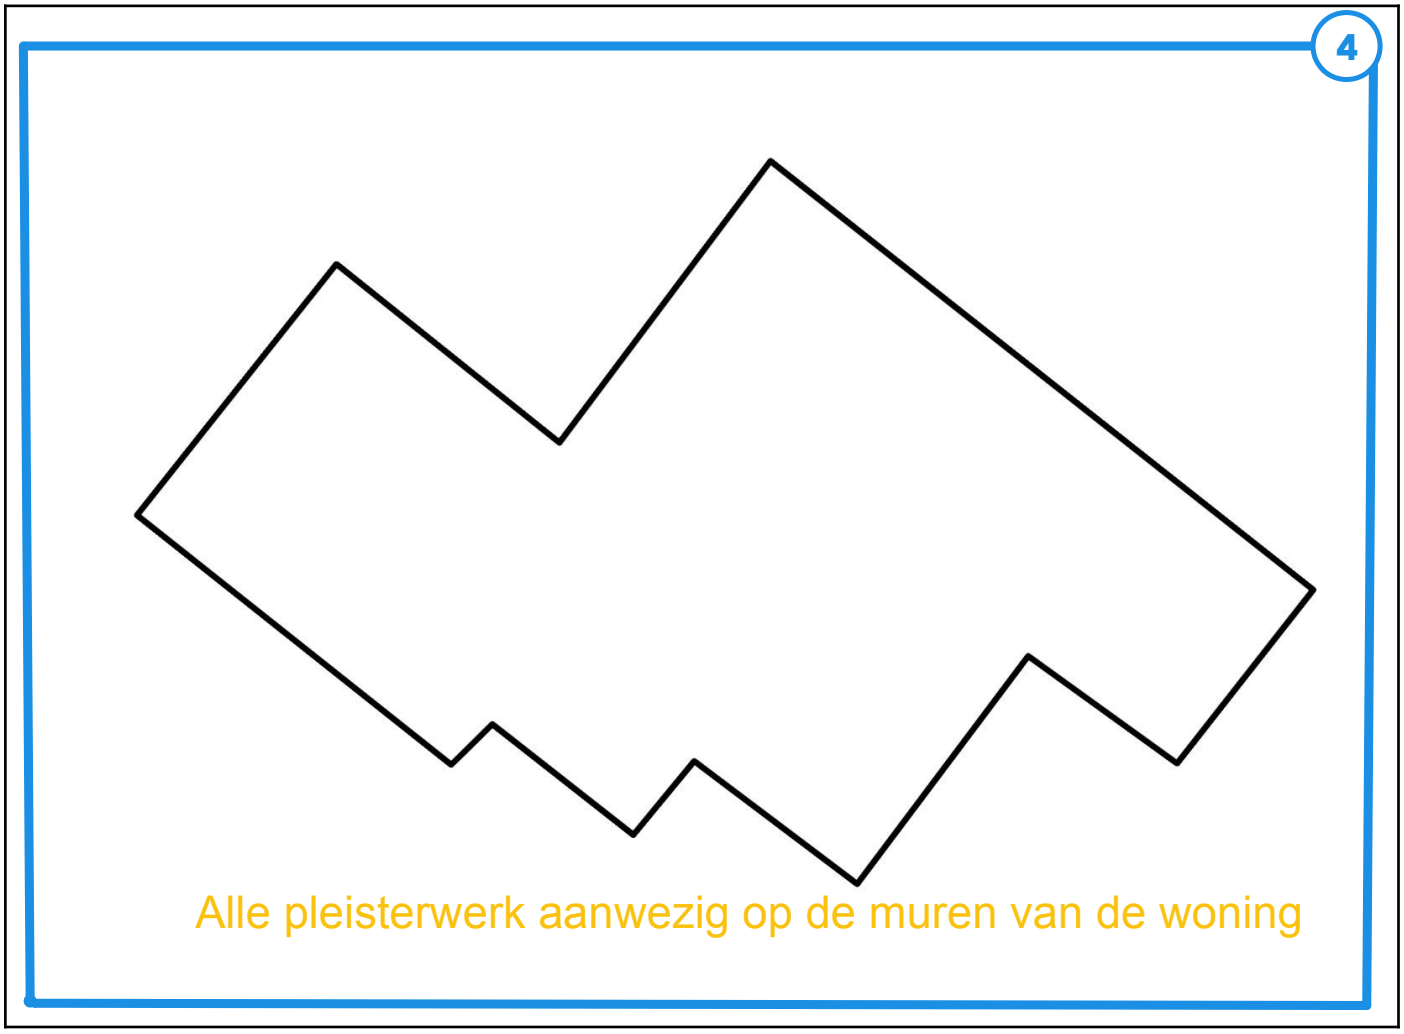
Plan 1.5: Pleisterwerk

Beschrijving	Type	Actie
4. Pleisterwerk muren	Geen asbest	-

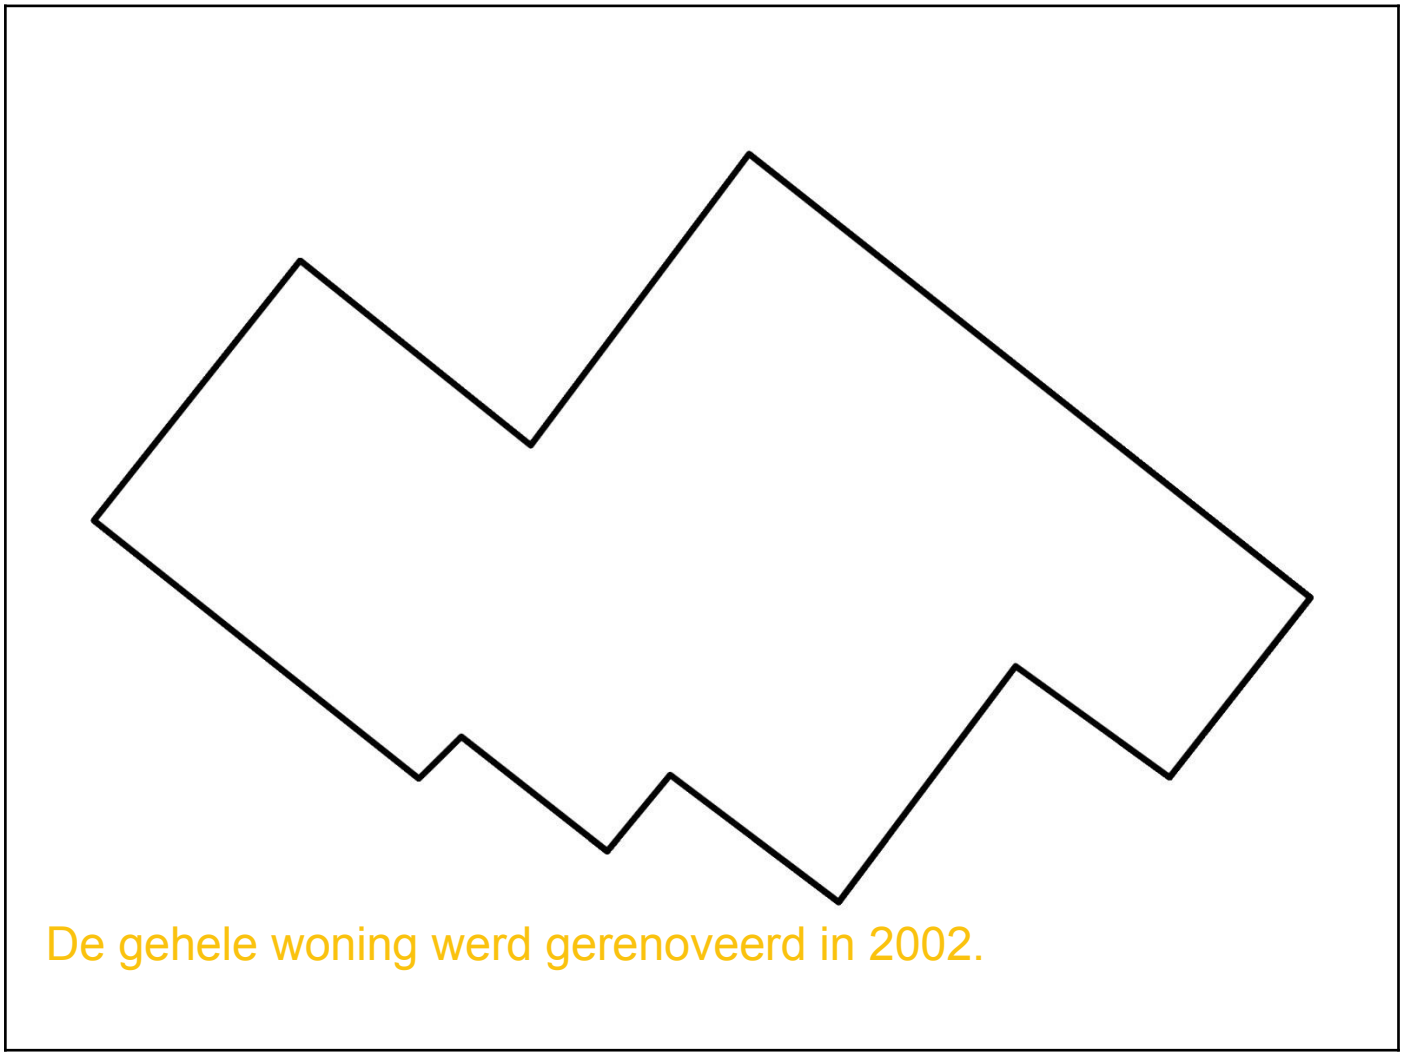
Plan 1.6: Overzichtsplan

Beschrijving	Type	Actie
2. De gehele woning werd gerenoveerd in 2002.	Advies	-

De gehele woning is gerenoveerd in 2002 waarvan het grootste gedeelte nieuwe aanbouw is. (dit geld dus ook voor de roofing op de platte daken, crepi/kaleien gevel)

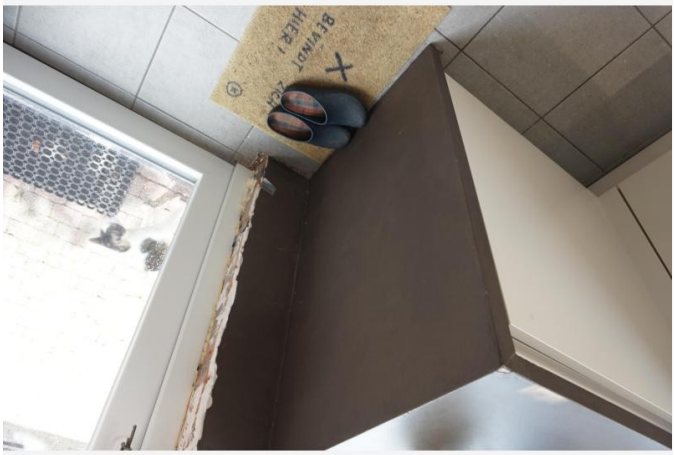
Fiche 4: Pleisterwerk muren

Geen asbest

#	Type	Referentie	Resultaat
4.1	Mengmonster	MM01	Geen asbest

Bindmiddel van materiaal	Gips - kalk
Gebondenheid op basis van bindmiddel	Niet-hechtgebonden
Hoeveelheid (oppervlakte - dikte - aantal)	• 350,00 m^2 - 1,00 cm - 1 stuk
Totaal volume	3,50 m^3
Identificatiemethode	Vaststelling met monstername
Destructieve handeling voor identificatie	Nee
Opmerking	Het betreft een (ruwe) schatting van de hoeveelheid. Vele wanden zijn gyprocwanden. Er is slechts 1 plafond gepleisterd maar deze is van de constructie van na 2001. Alle andere plafonds zijn valse plafonds.

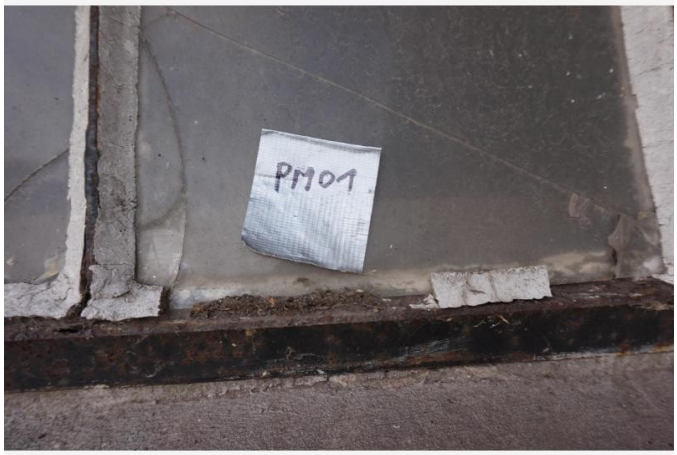
Fiche 5: Mastiek (oud) schrijnwerk schuur

Geen asbest

#	Type	Referentie	Resultaat
5.1	Puntmonster	PM01	Geen asbest
