Asbestinventarisatetest

Forelstraat 16, 9185 Lochristi

Attestnummer : 20250407-000346.000

Uitgegeven op : 07.04.2025

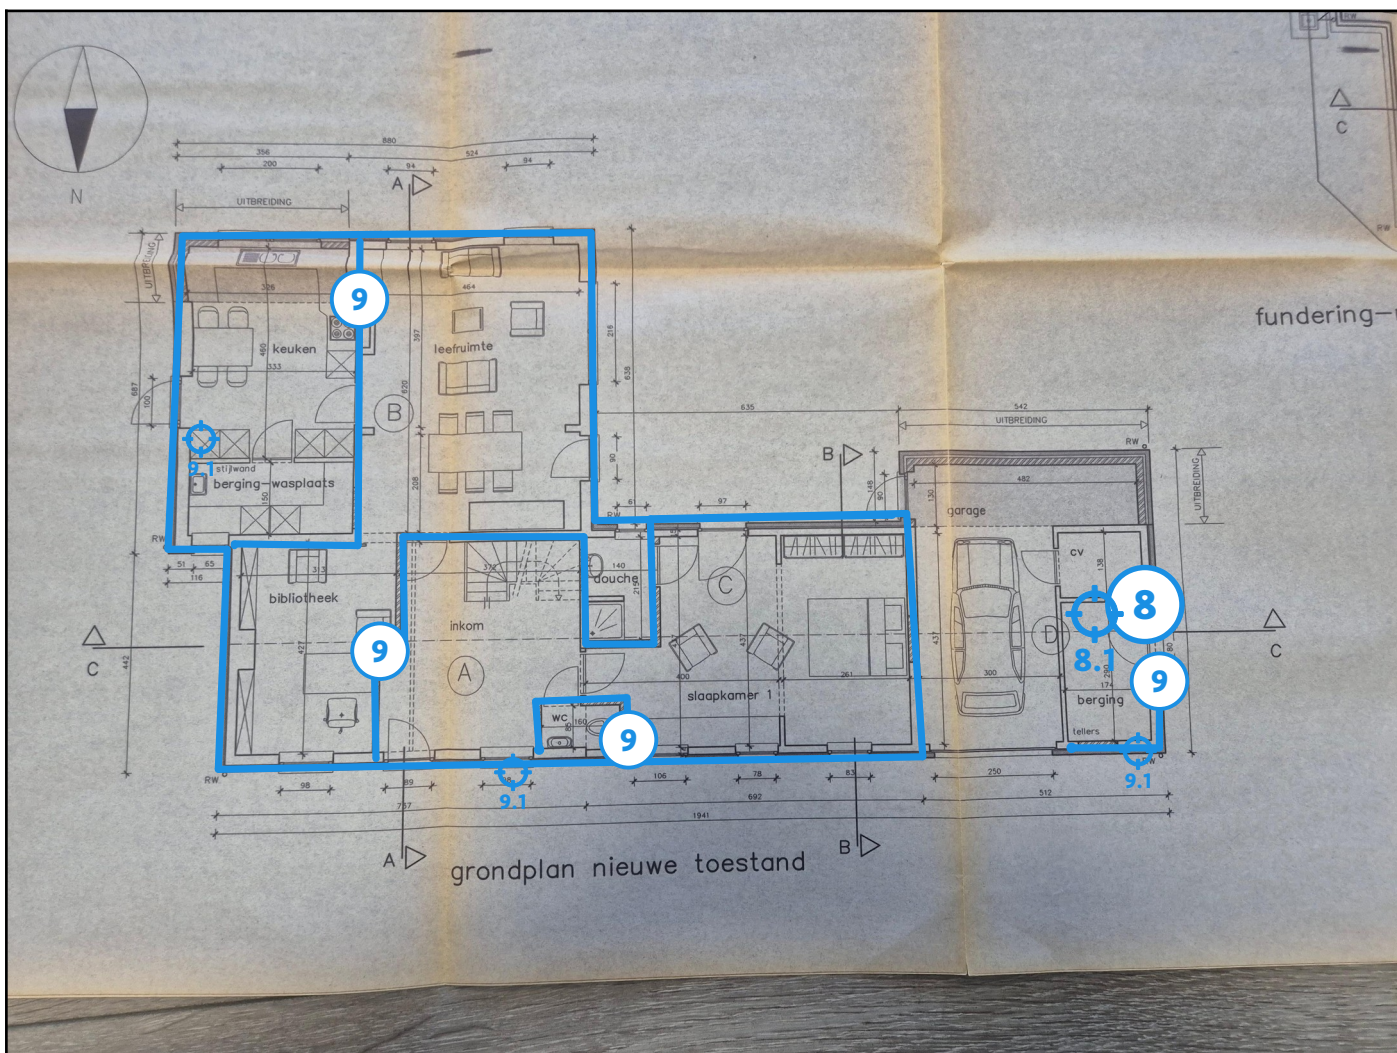
Plan 1.1: gelijkvloers

Beschrijving	Type	Actie
8. Roetluik uit asbestcement	Geen asbest	-
8.1 Code: mm04	Puntmonster	-
9. Pleisterwerk muren	Geen asbest	-
9.1 Code: mm01	Mengmonster	-

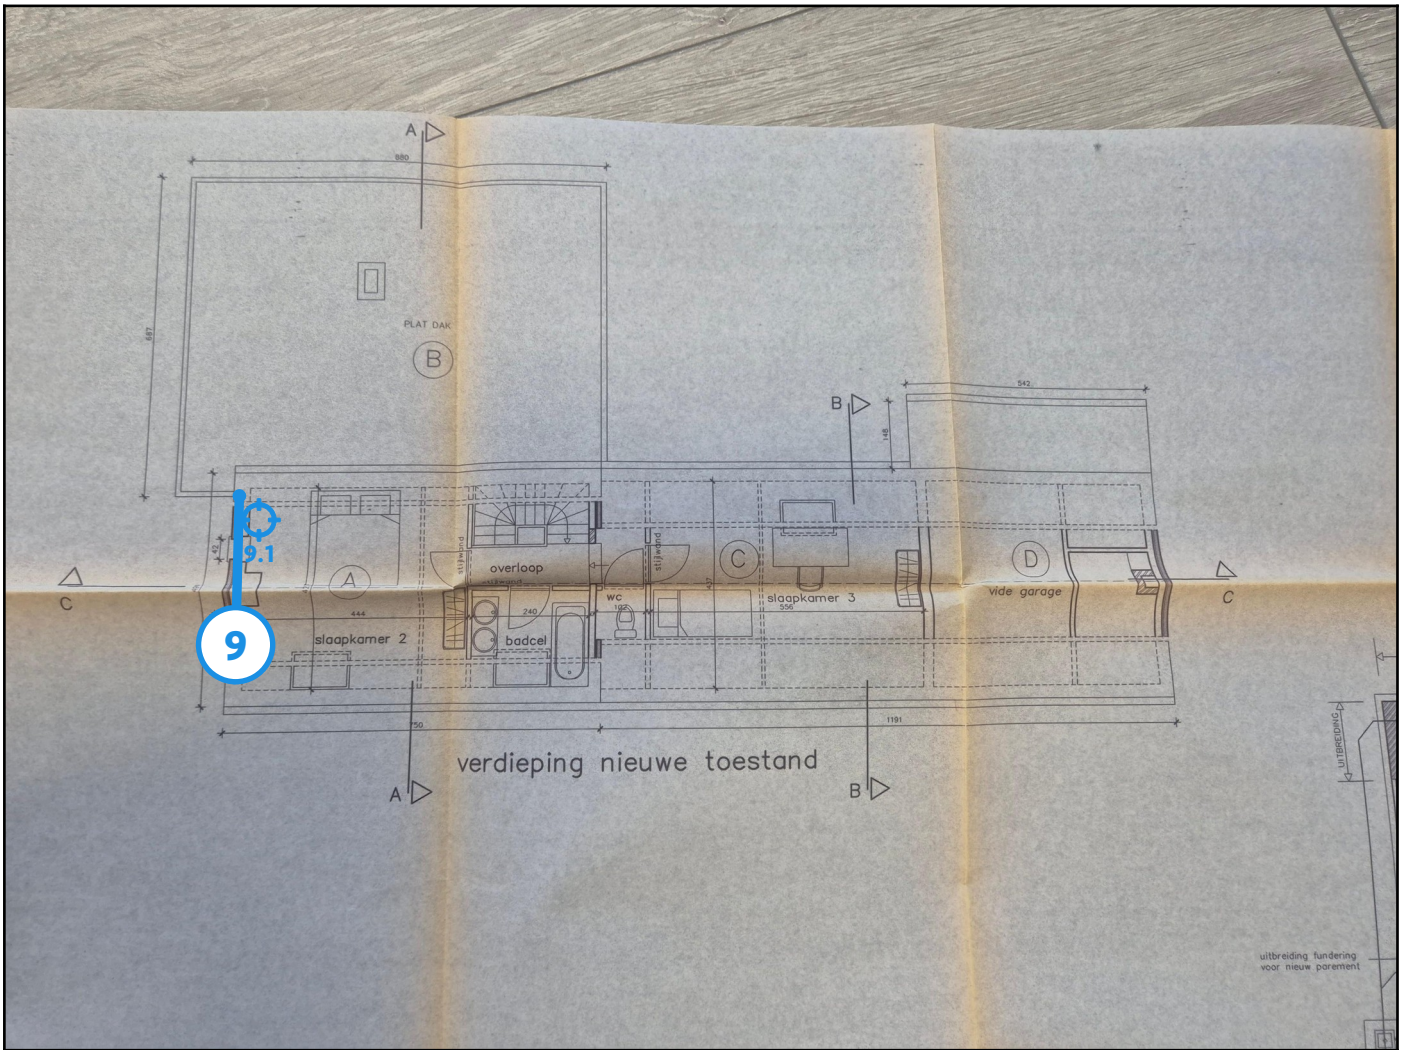
Plan 1.2: 1 ste verdieping

Beschrijving	Type	Actie
9. Pleisterwerk muren	Geen asbest	-
9.1 Code: mm01	Mengmonster	-

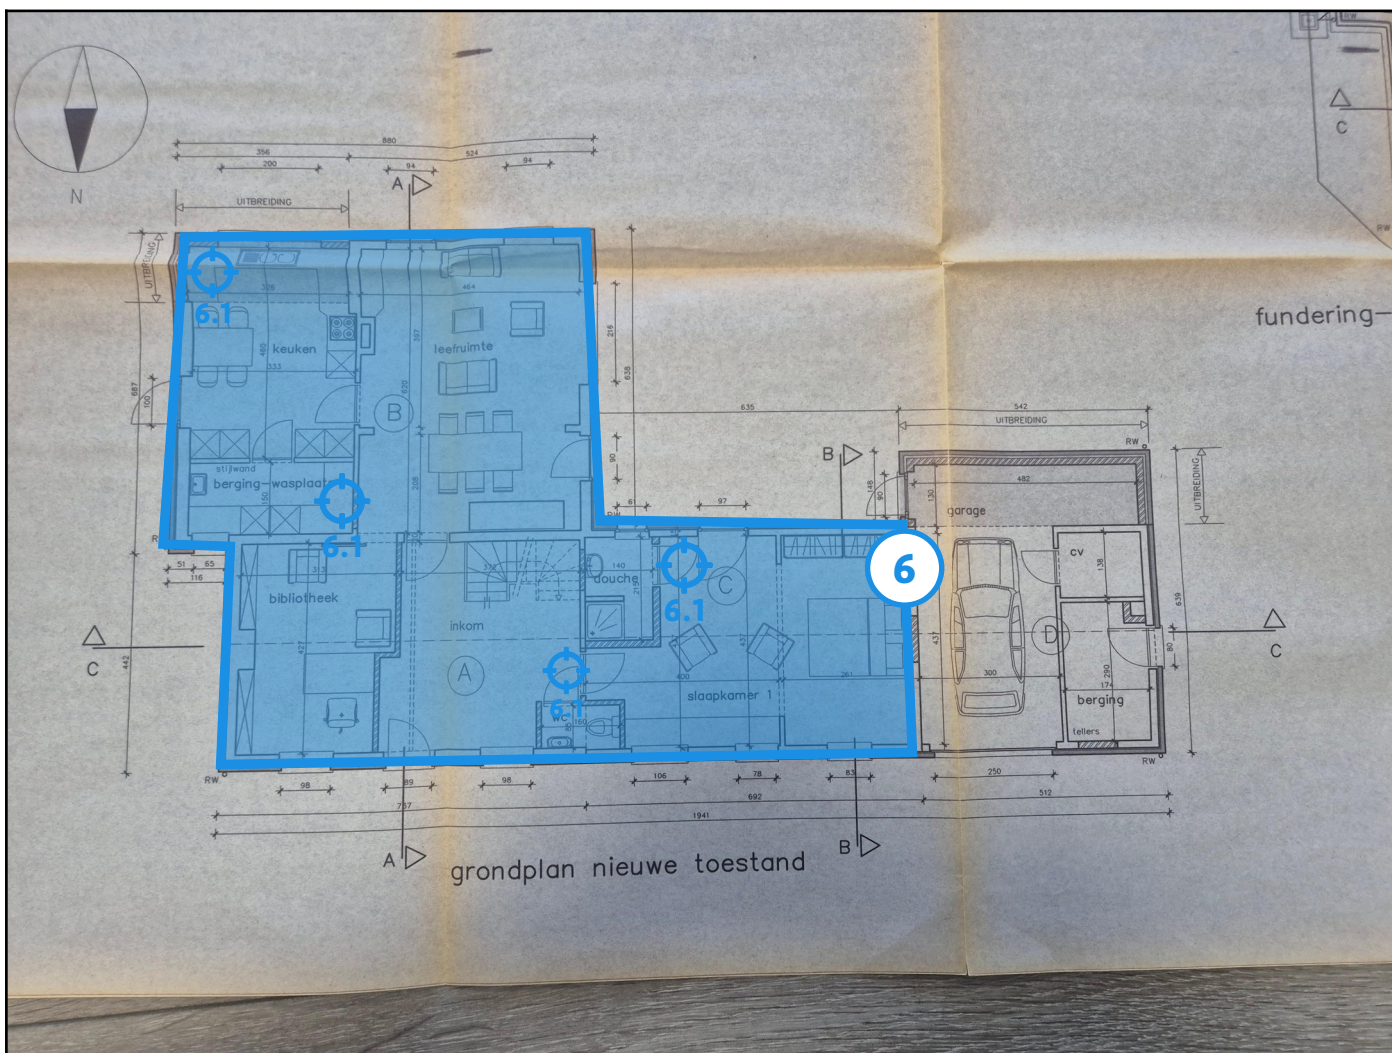
Plan 1.3: plafond gelijkvloers

Beschrijving	Type	Actie
6. Pleisterwerk plafonds	Geen asbest	-
6.1 Code: mm02	Mengmonster	-

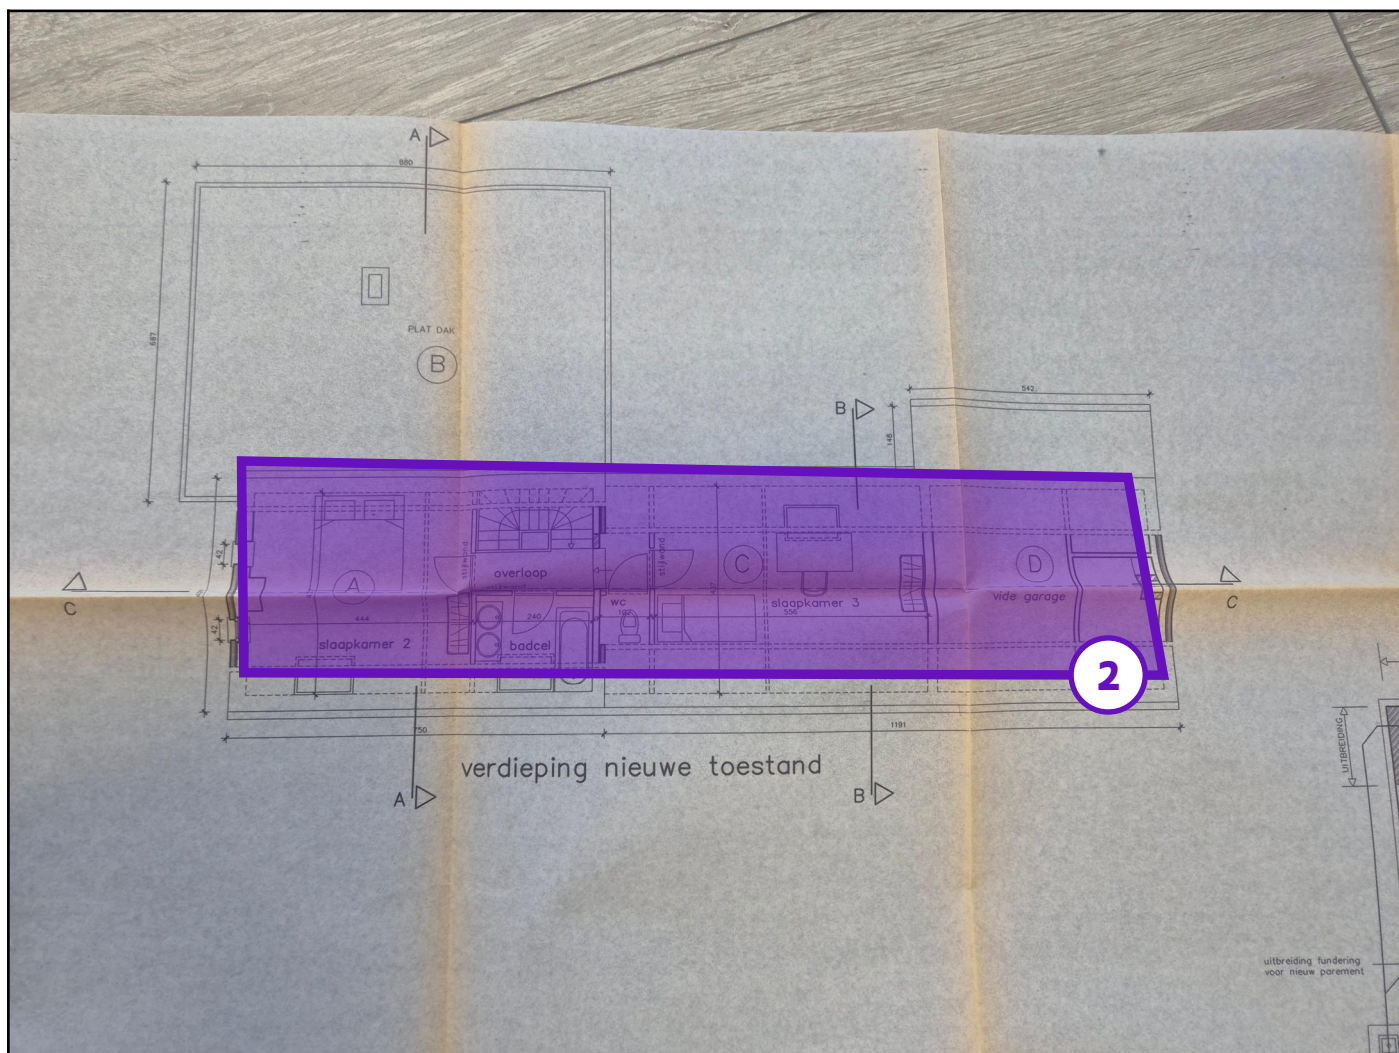
Plan 1.4: plafond 1ste verdiep

Beschrijving	Type	Actie
2. Plafonds uit niet asbestverdacht materiaal	Advies	-

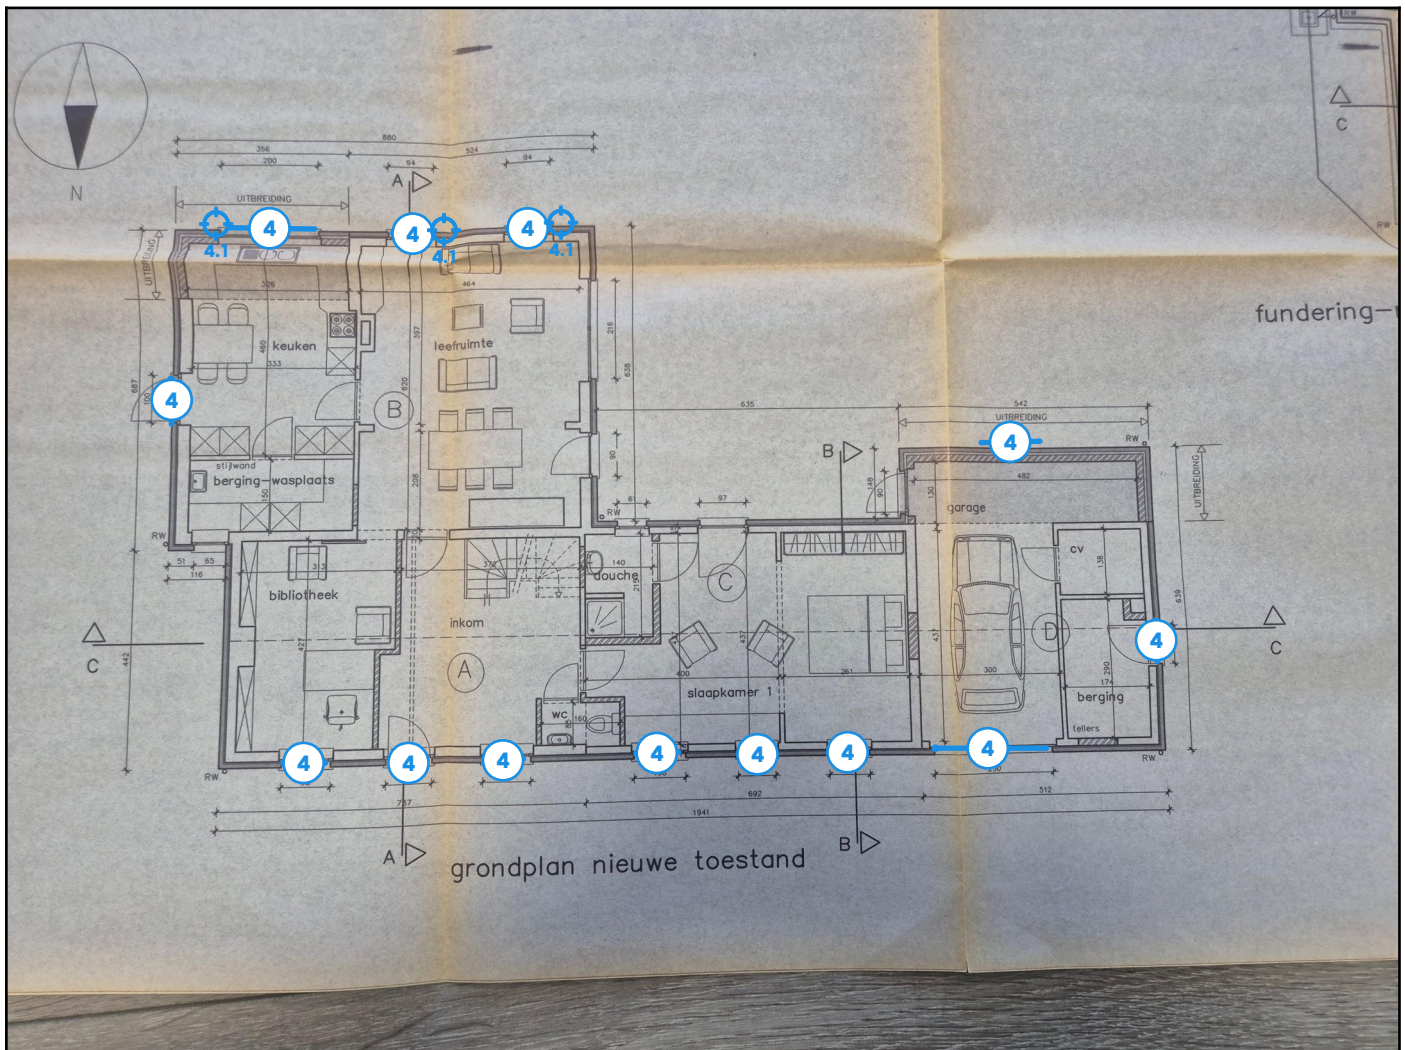
Plan 1.5: gelijkvloers plan 1.2

Beschrijving	Type	Actie
4. mastiek tussen raam en muur	Geen asbest	-
4.1 Code: mm05	Mengmonster	-

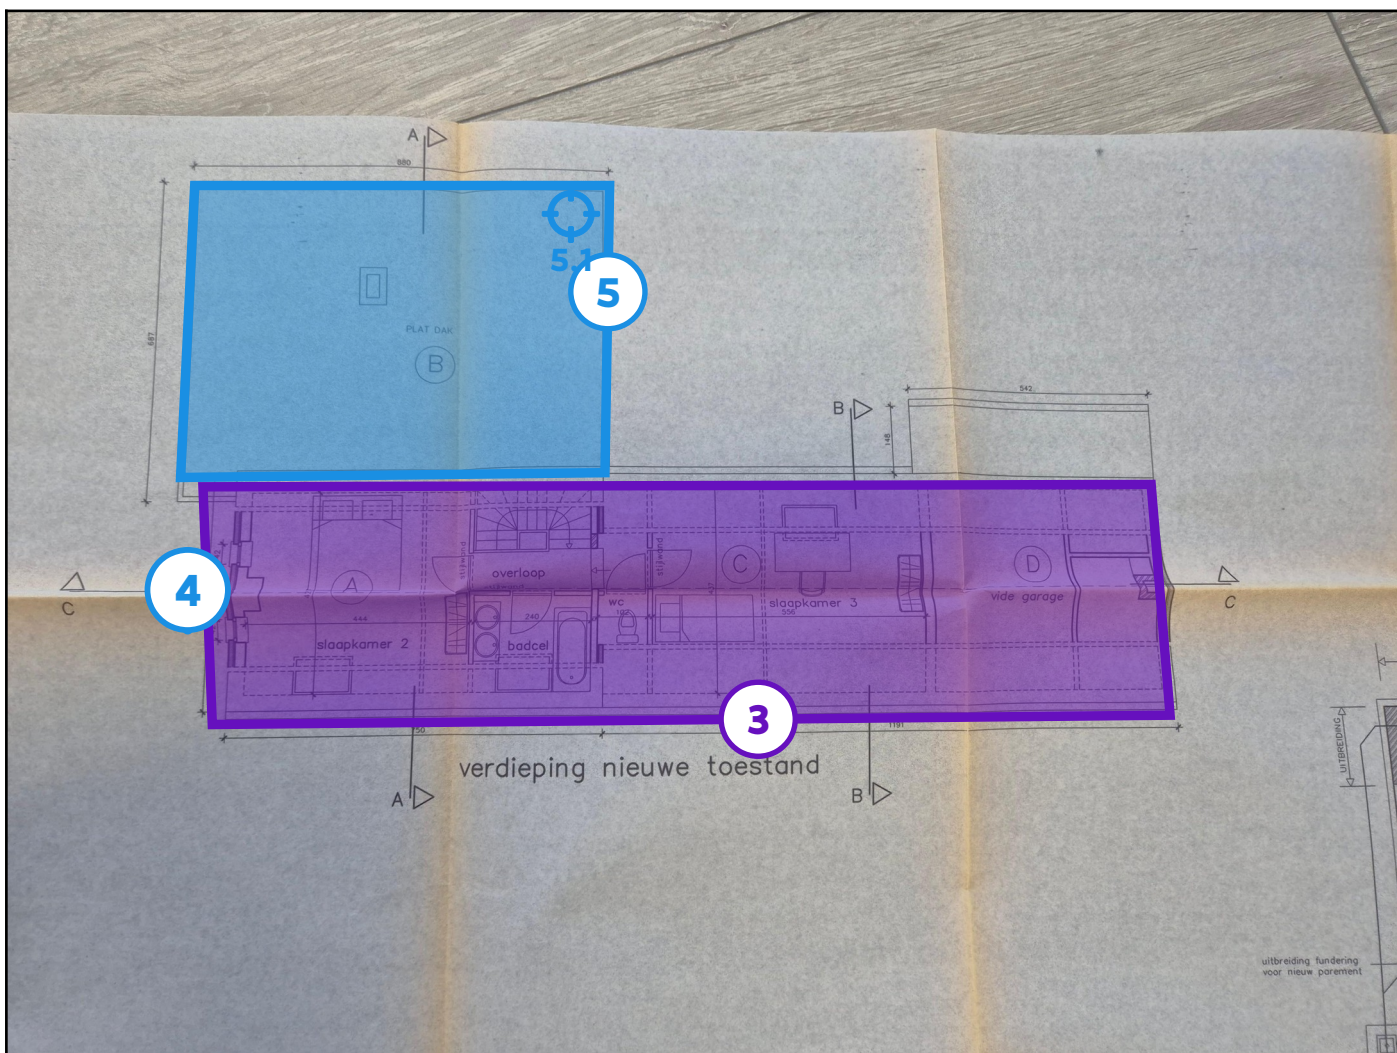
Plan 1.6: 1 ste verdieping plan 1.2

Beschrijving	Type	Actie
3. Onderdak van de woning is pvc plaat type bplex	Advies	-
4. mastiek tussen raam en muur	Geen asbest	-
5. Roofing plat dak hoofdwoning	Geen asbest	-
5.1 Code: mm06	Puntmonster	-

Beschrijving	Roofing plat dak hoofdwoning
Omgeving	Buiten
Primaire drager	Plat dak
Bindmiddel van materiaal	Bitumen (roofing, teer, asfalt)
Gebondenheid op basis van bindmiddel	Hecht
Hoeveelheid (oppervlakte - aantal)	• 60,00 m ² - 1 stuk
Totale oppervlakte	60,00 m ²
Identificatiemethode	Vaststelling met monstername
Destructieve handeling voor identificatie	Nee
Opmerking	Deze oppervlakte, volumes en gewichten zijn niet gemeten, maar geschat op basis van een benadering van de aanwezige roofing (de opgegeven hoeveelheden mogen niet gebruikt worden als maatstaf voor heffingen). Om gevolgschade en lekkages te voorkomen en niet destructief te werk te gaan, is alleen de toplaag bemonsterd. We kunnen geen uitspraak doen over de onderliggende lagen. Bij renovatie of sloop dient er een destructief onderzoek uitgevoerd te worden van de roofing.

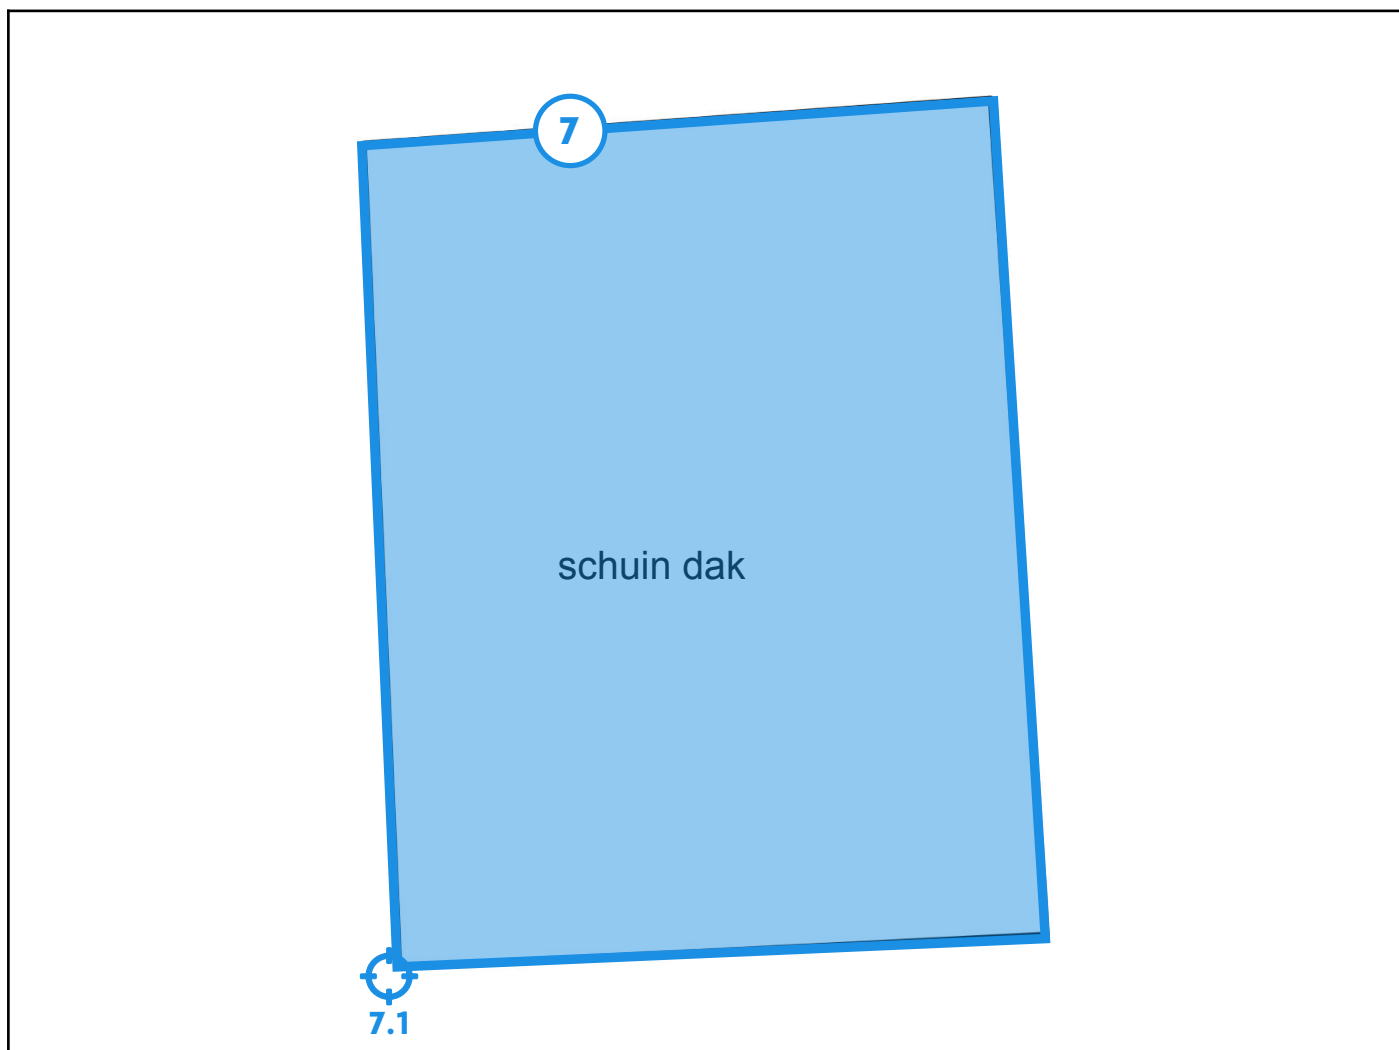
Plan 2.1: tuinhuis dak

Beschrijving	Type	Actie
7. Roofing dak tuinhuis	Geen asbest	-
7.1 Code: mm03	Puntmonster	-

Beschrijving	Roofing dak tuinhuis
Omgeving	Buiten
Primaire drager	Plat dak
Bindmiddel van materiaal	Bitumen (roofing, teer, asfalt)
Gebondenheid op basis van bindmiddel	Hecht
Hoeveelheid (oppervlakte - aantal)	• 20,00 m ² - 1 stuk
Totale oppervlakte	20,00 m ²
Identificatiemethode	Vaststelling met monstername
Destructieve handeling voor identificatie	Nee
Opmerking	Deze oppervlakte, volumes en gewichten zijn niet gemeten, maar geschat op basis van een benadering van de aanwezige roofing (de opgegeven hoeveelheden mogen niet gebruikt worden als maatstaf voor heffingen). Om gevolgschade en lekkages te voorkomen en niet destructief te werk te gaan, is alleen de toplaag bemonsterd. We kunnen geen uitspraak doen over de onderliggende lagen. Bij renovatie of sloop dient er een destructief onderzoek uitgevoerd te worden van de roofing.

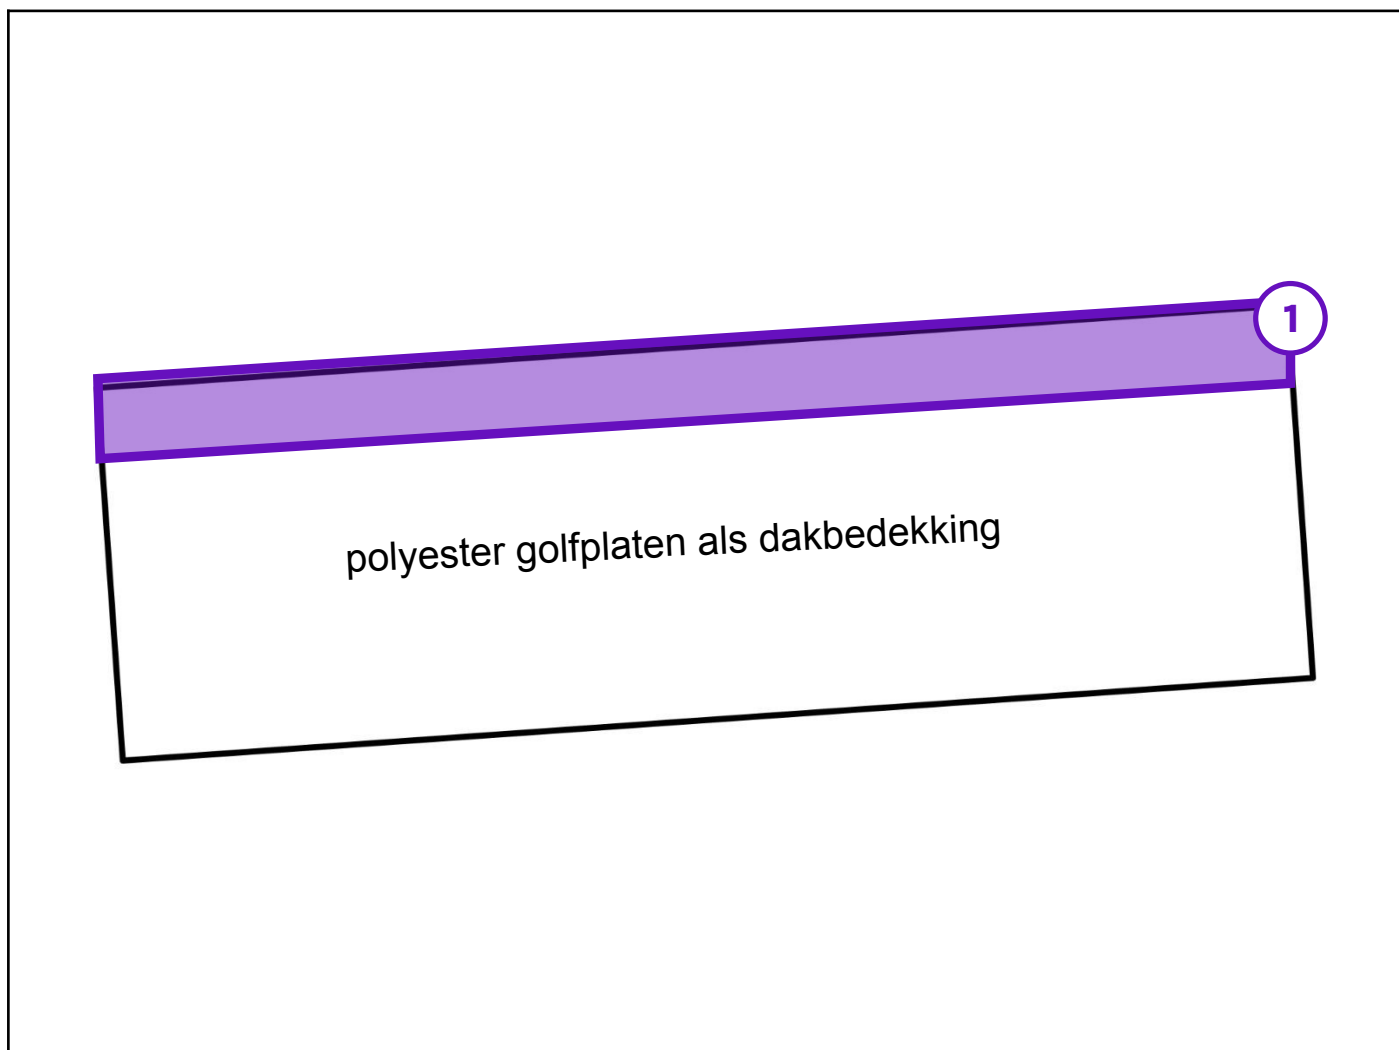
Plan 4.1: hok plan

Beschrijving	Type	Actie
1. Materiaal in opslag	Beperking	-

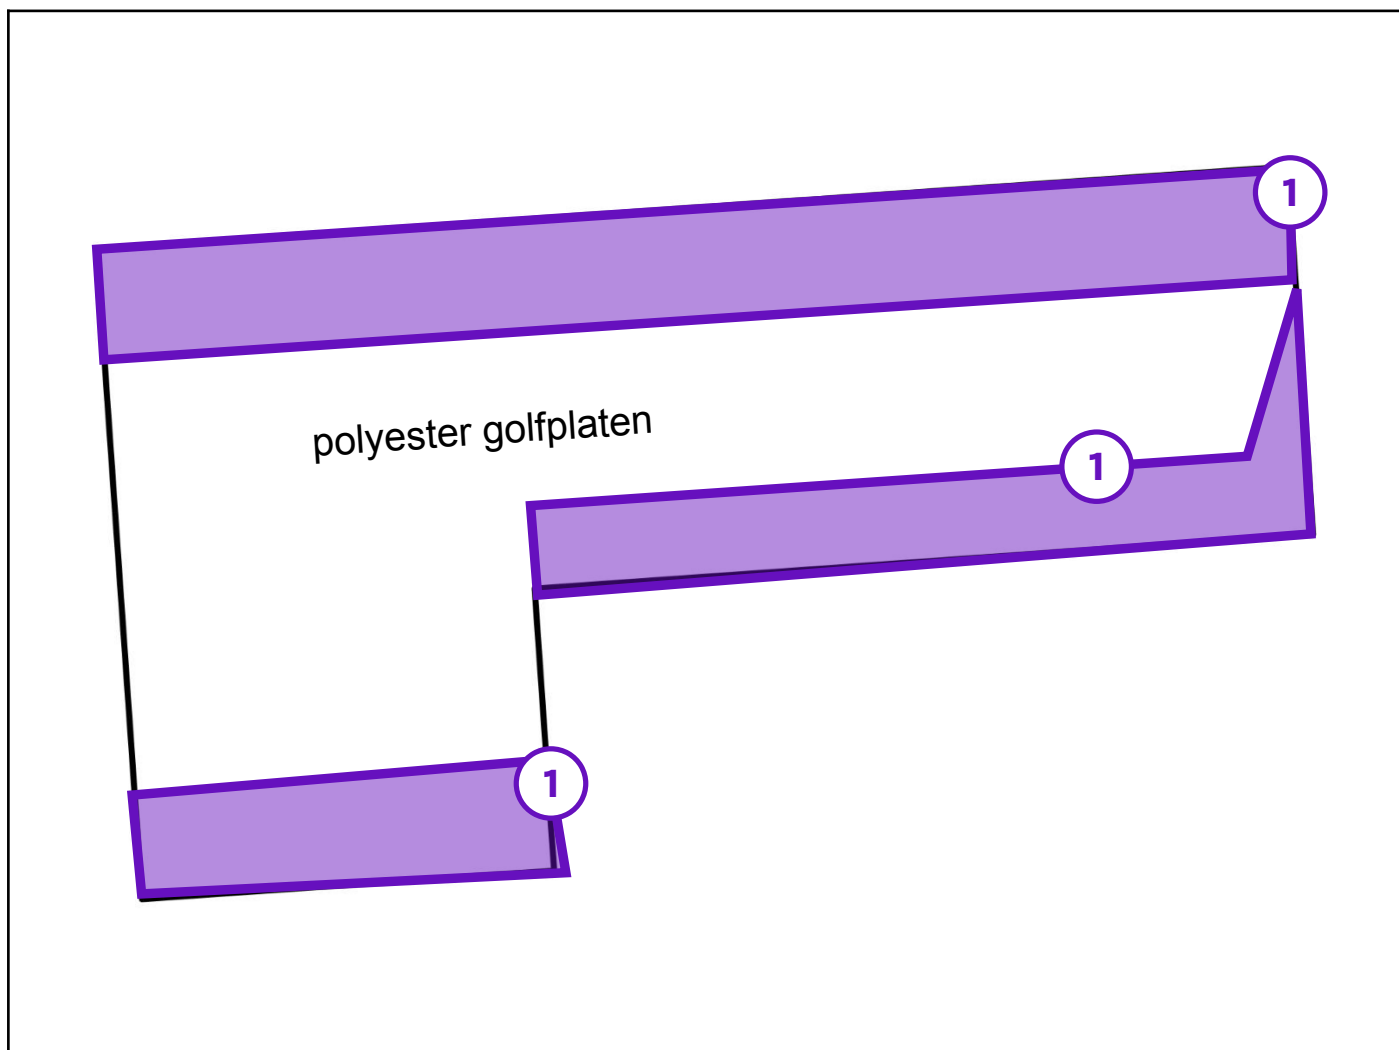
Plan 5.1: hok2 plan

Beschrijving	Type	Actie
1. Materiaal in opslag	Beperking	-
