# Asbestinventarisatetest

Kerkstraat 147, 9060 Zelzate

Attestnummer : 20250321-000130.000

**Niet-asbestveilig**

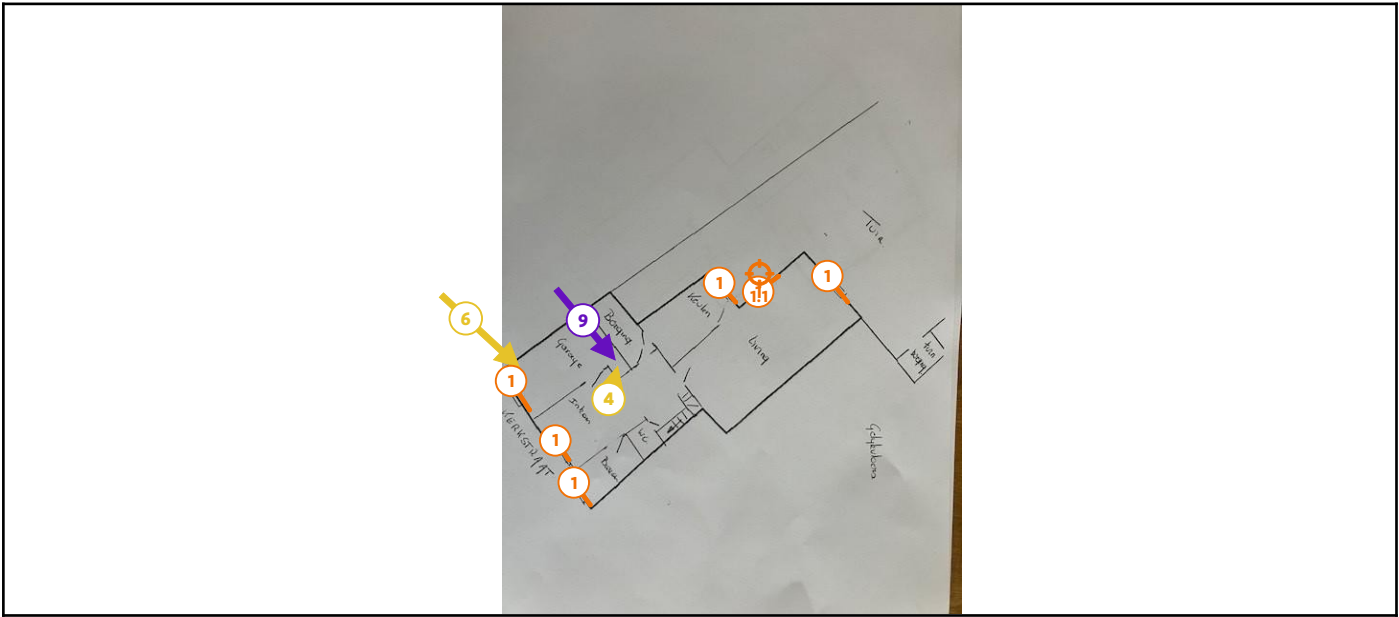
# Plan 1.3: Grondplan

| Beschrijving | Type | Actie |
|---|---|---|
| 9. Brander Buderus | Advies | - |

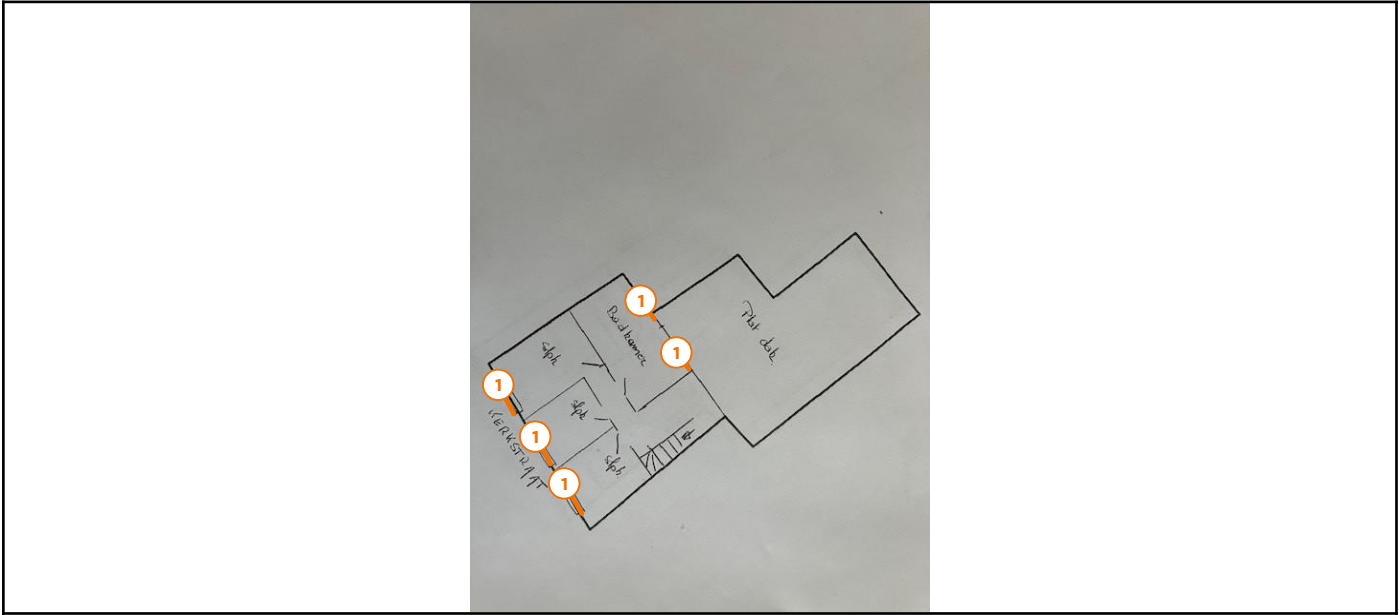
# Plan 1.5: Plan Verdiep

| Beschrijving | Type | Actie |
|---|---|---|
| 1. Mastiek tussen schrijnwijk en buitenmuur | Asbestmateriaal | Verwijderen |

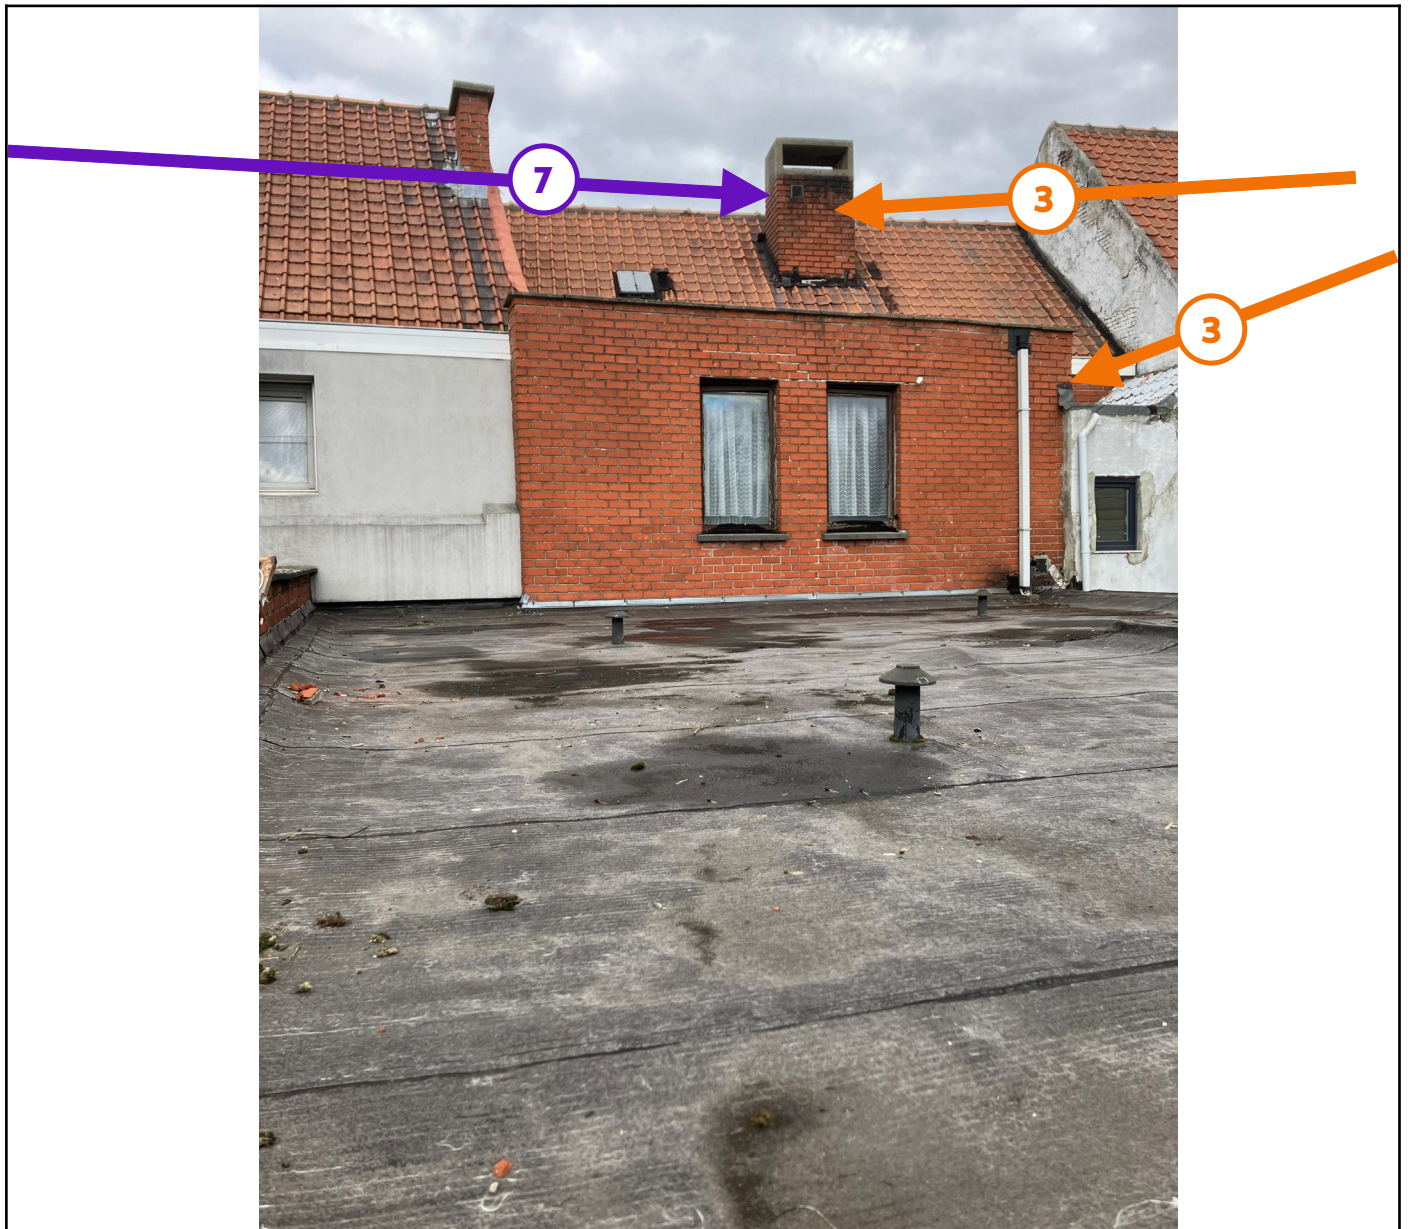
## Plan 1.7: Achtergevel

| Beschrijving | Type | Actie |
|---|---|---|
| 7. Gemetste schouw op woning | Advies | - |

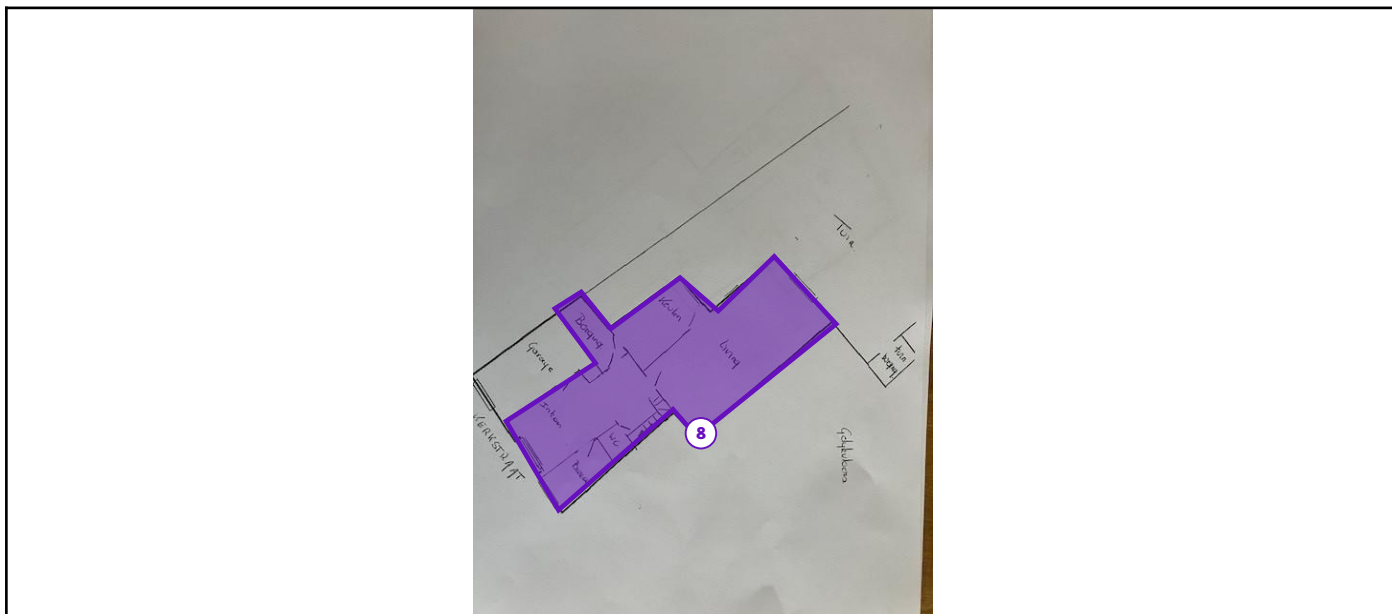
## Plan 1.8: Grondplan

| Beschrijving | Type | Actie |
|---|---|---|
| 8. Plafonds uit gyproc beplating. | Advies | - |

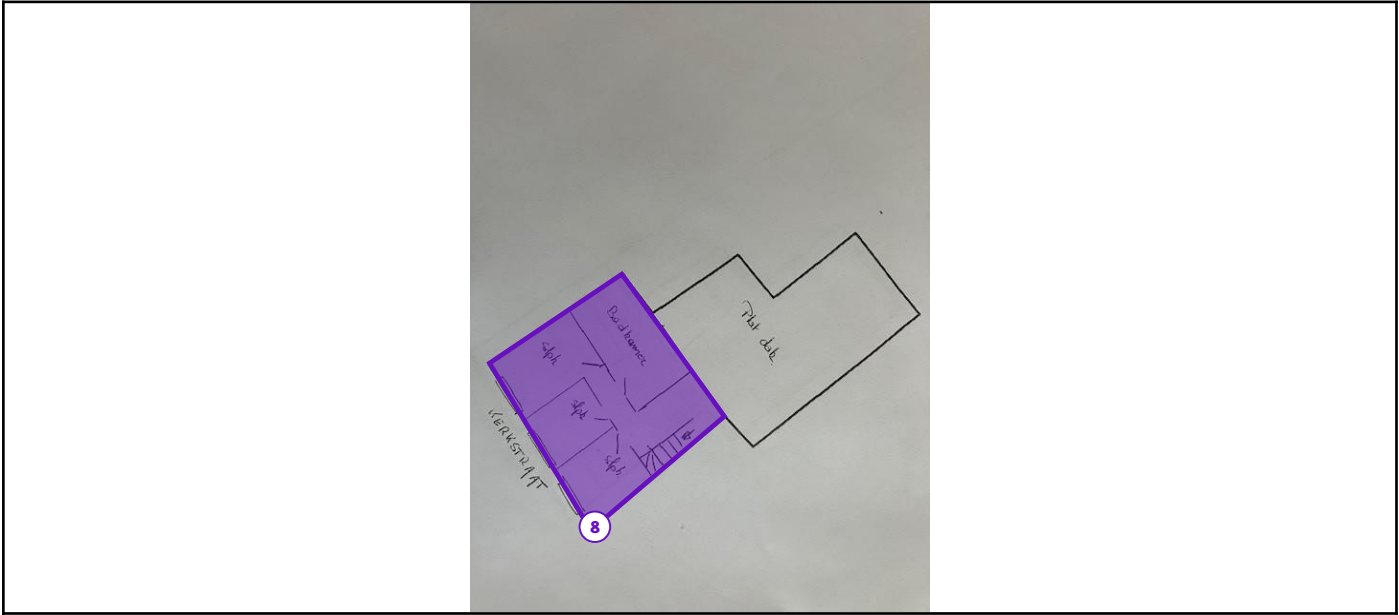
# Plan 1.9: Plan Verdiep

| Beschrijving | Type | Actie |
|---|---|---|
| 8. Plafonds uit gyproc beplating. | Advies | - |
