# Asbestinventarisatetest

Waterhoenweg 3, 9160 Lokeren

Attestnummer : **20251024-000136.000**

**Asbestveilig** (maar mogelijk niet asbestvrij)

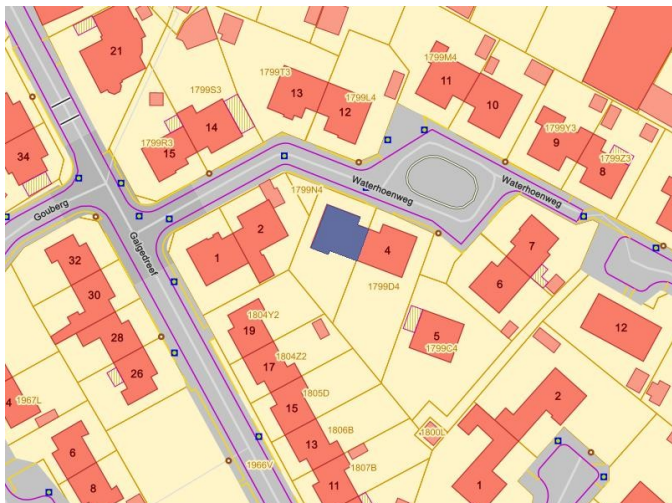
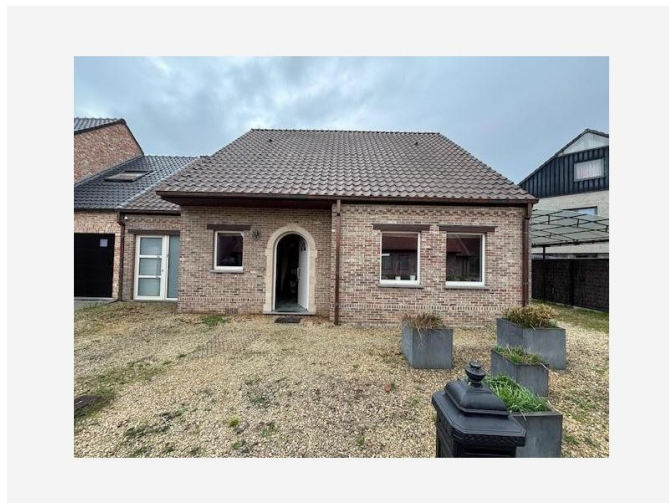
## Zone 1: woning

- 0 Asbestmaterialen
- 1 Beperking
- 0 Uitsluitingen
- 0 Roerende goederen
- 0 Puin, steenslag, (water)bodem
- 3 Adviezen
- 2 Geen asbest

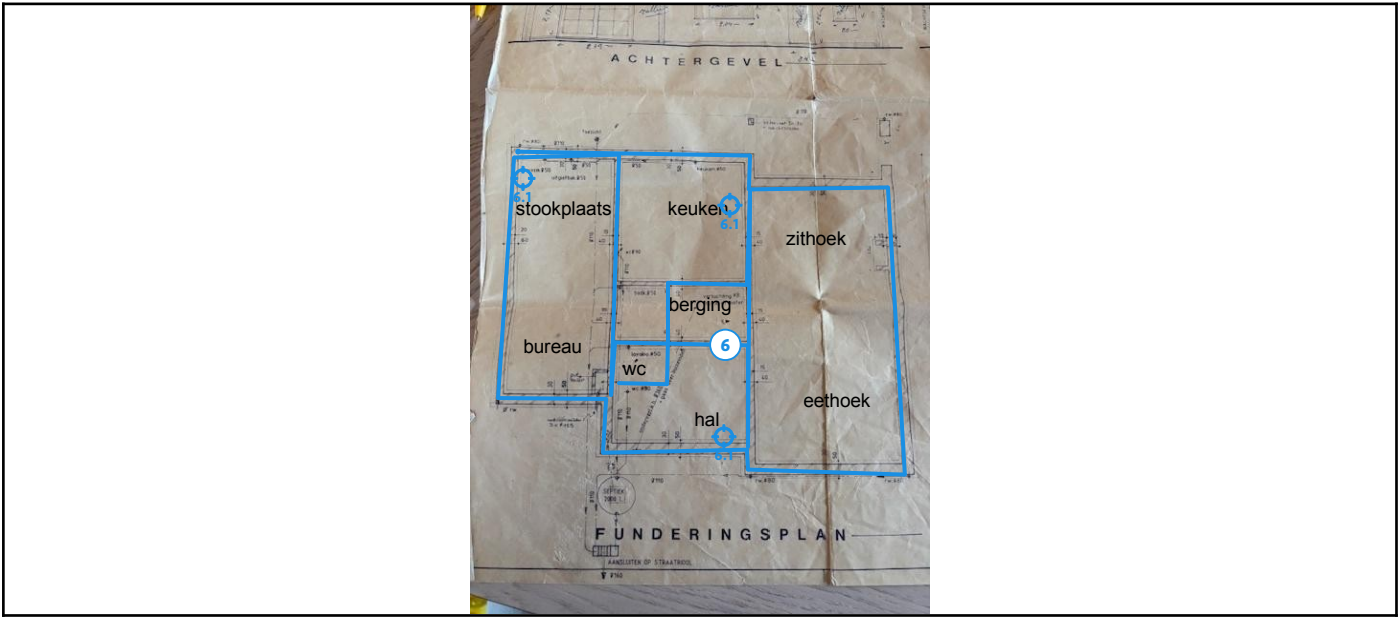
# Plan 1.1: gelijkvloers

| Beschrijving | Type | Actie |
|---|---|---|
| 6.1 Code: MM01 : pleister wanden | Mengmonster | - |

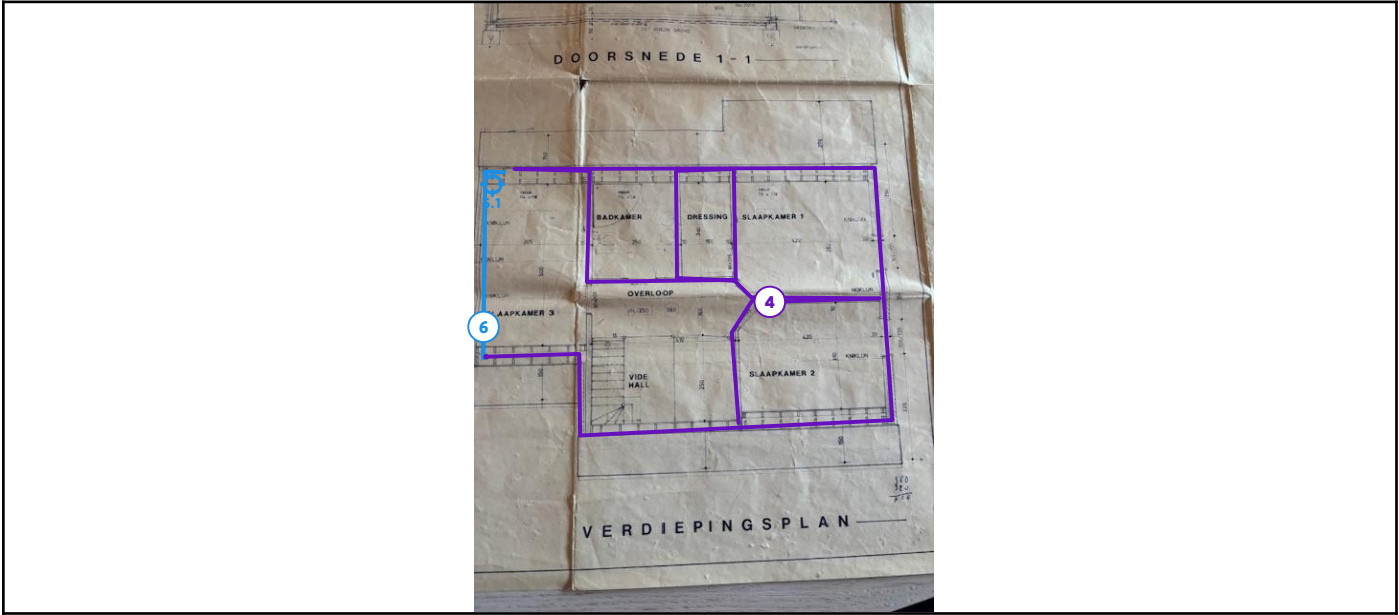
# Plan 1.2: 1ste verdieping

| Beschrijving | Type | Actie |
|---|---|---|
| 6.1 Code: MM01 : pleister wanden | Mengmonster | - |

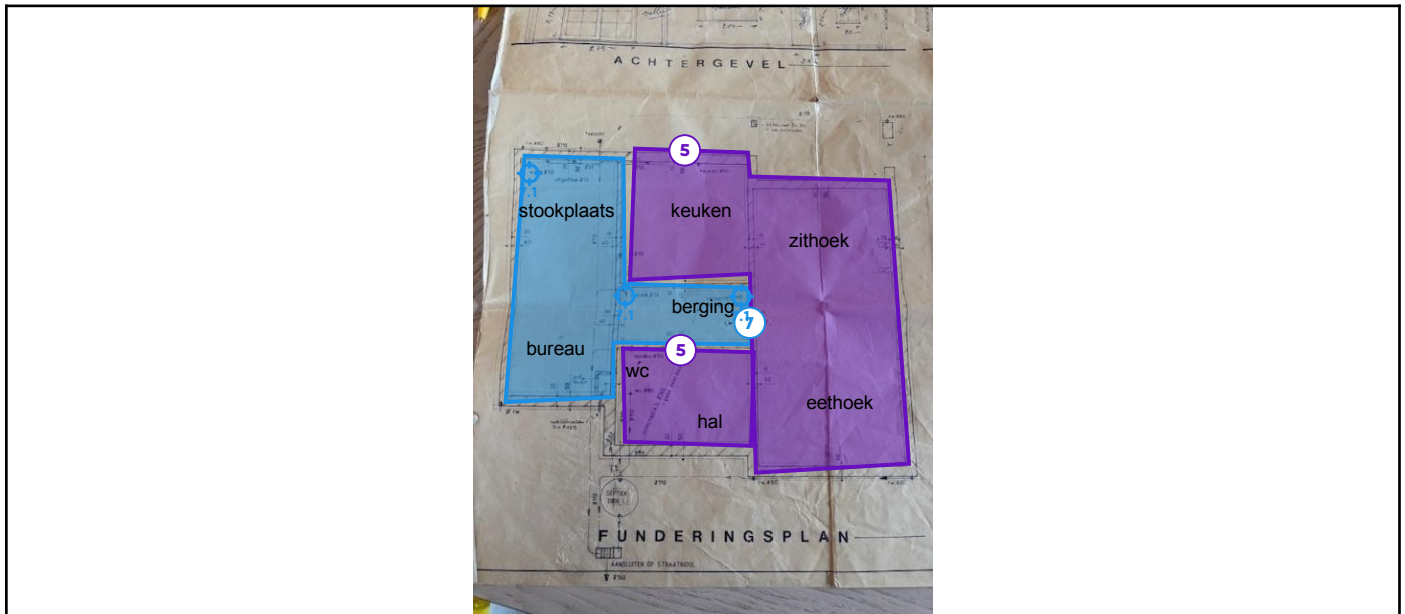
## Plan 1.3: plafond gelijkvloers

| Beschrijving | Type | Actie |
|---|---|---|
| 7.1 Code: M02 | Mengmonster | - |

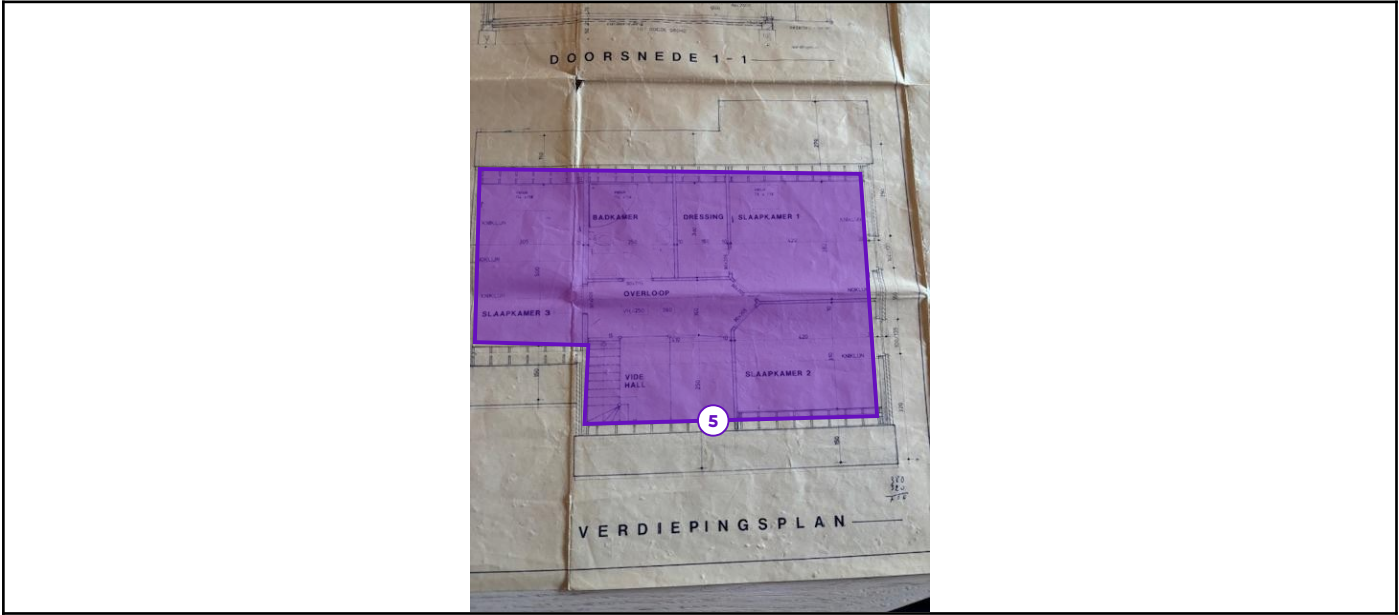
# Plan 1.4: plafond 1ste verdieping

| Beschrijving | Type | Actie |
|---|---|---|
| 5. Plafonds uit niet asbestverdacht materiaal | Advies | - |

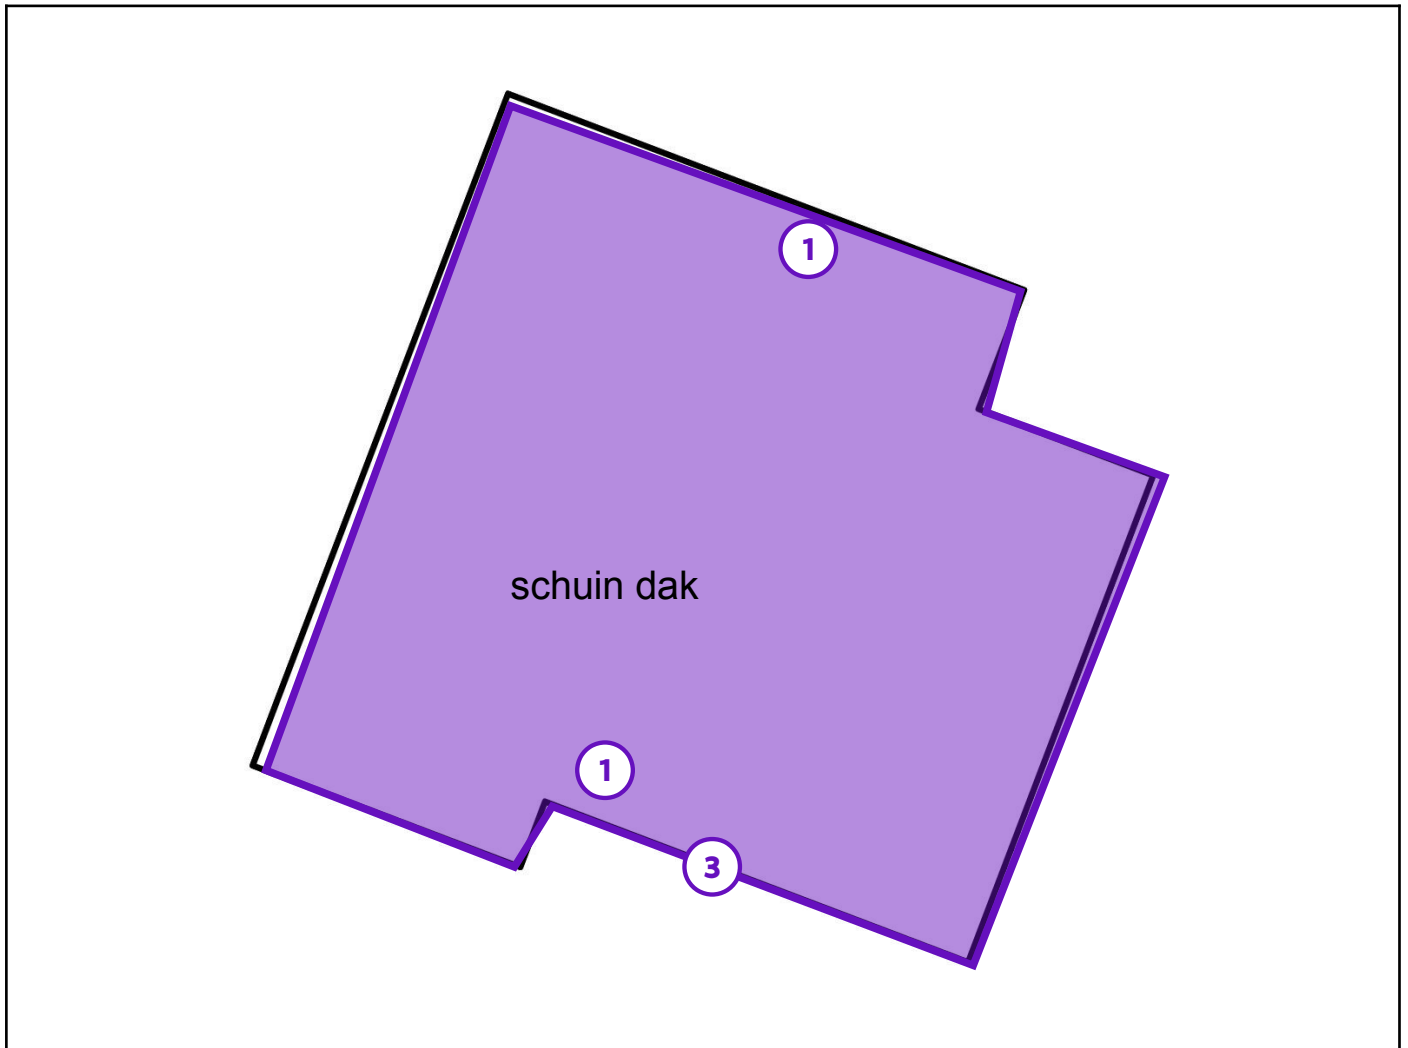
## Plan 1.5: dak

| Beschrijving | Type | Actie |
|---|---|---|
| 3. Onderdak van de woning is uit pvc platen (biplex) | Advies | - |

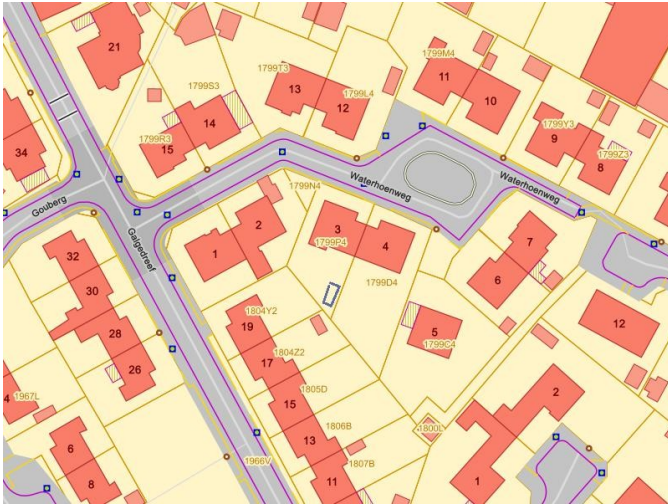
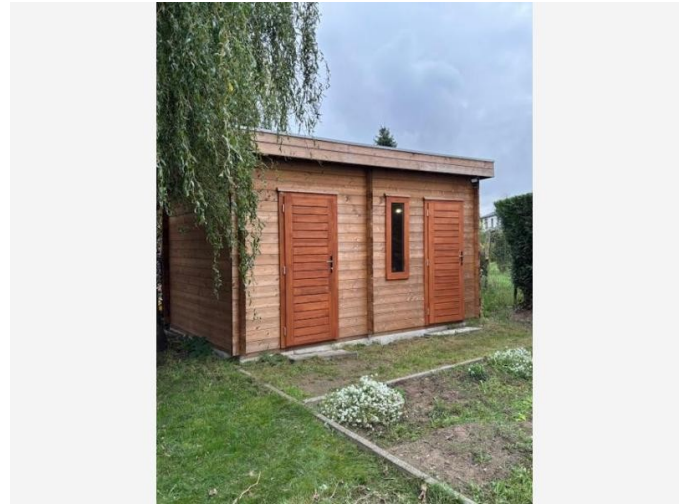
## Zone 2: tuinhuis

- 0 Asbestmaterialen
- 0 Beperkingen
- 1 Uitsluiting
- 0 Roerende goederen
- 0 Puin, steenslag, (water)bodem
- 0 Adviezen
- 0 Geen asbest
