# Asbestinventarisatetest

Smishoek 9, 9185 Lochristi

Attestnummer : 20251028-000495.000

Uitgegeven op : 28.10.2025

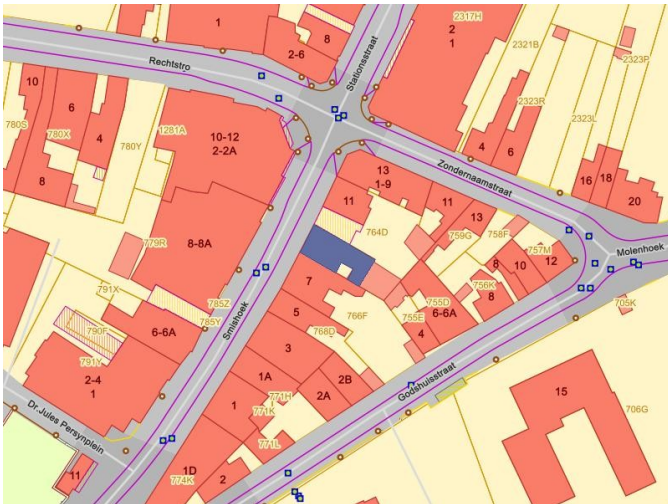
## Zone 1: Hoofdgebouw

Tijdens de inspectie vastgesteld:

- 0 Asbestmaterialen
- 0 Beperkingen
- 0 Uitsluitingen
- 0 Roerende goederen
- 0 Puin, steenslag, (water)bodem
- 3 Adviezen
- 1 Geen asbest
