# Asbestinventarisat attest

Geraniumlaan 11, 9185 Lochristi

Attestnummer : 20260119-000131.000

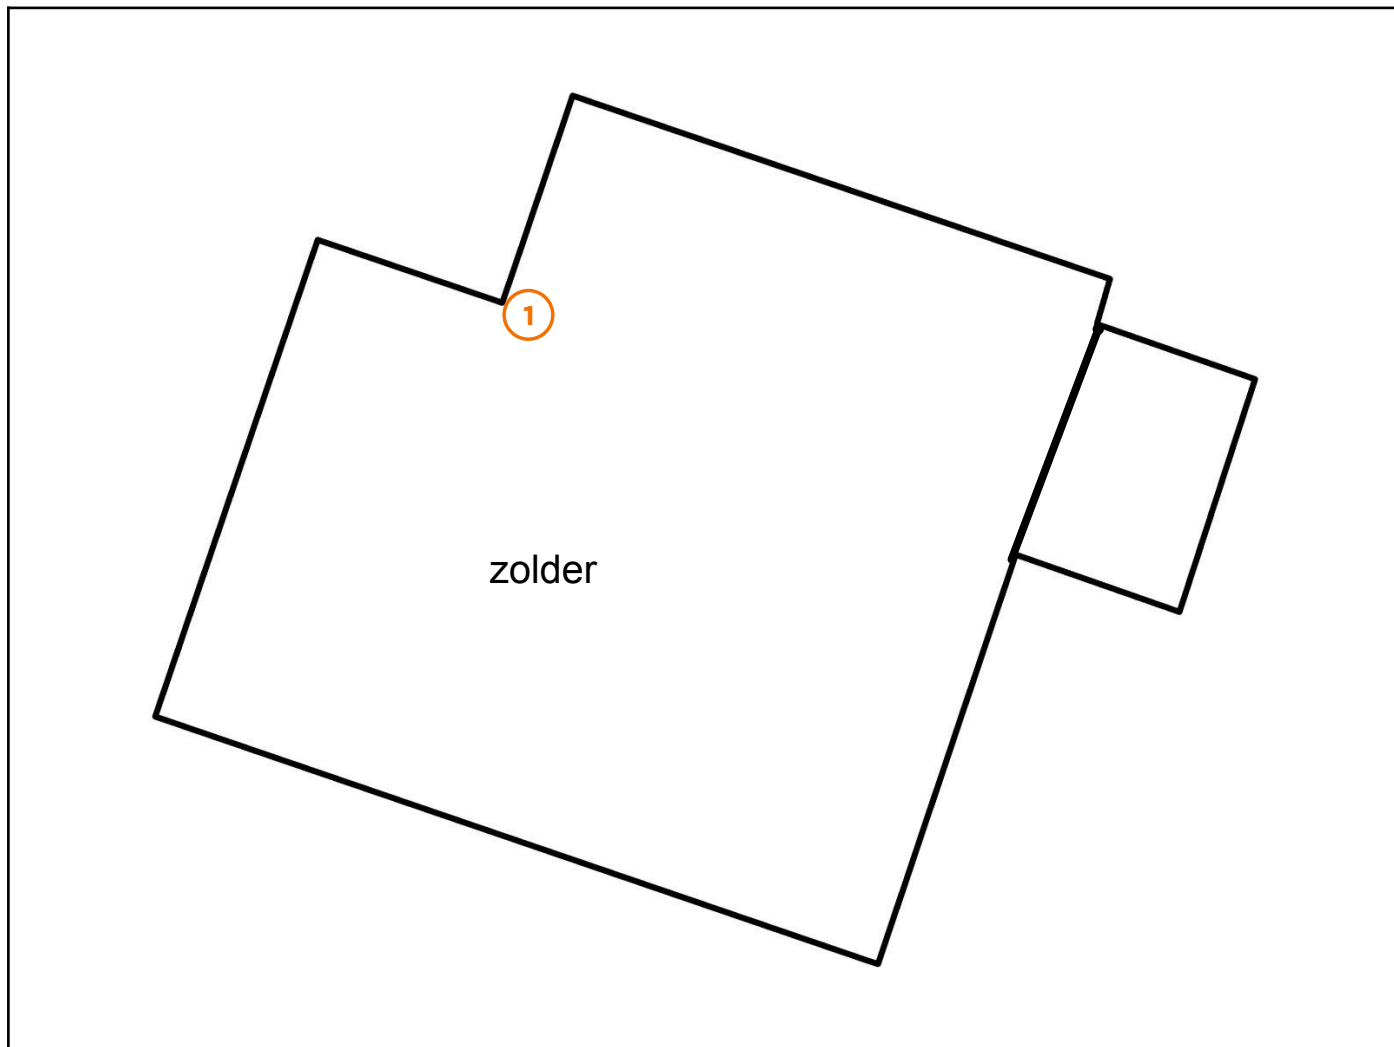
## Plan 1.3: zolder

| Beschrijving | Type | Actie |
|---|---|---|
| 1. schouwbakje | Asbestmateriaal | <a href="#">Verwijderen</a> |
