# Asbestinventarisatetest

Hans Kochlaan 54, 9060 Zelzate

Attestnummer : 20250109-000343.000

Uitgegeven op : 09.01.2025

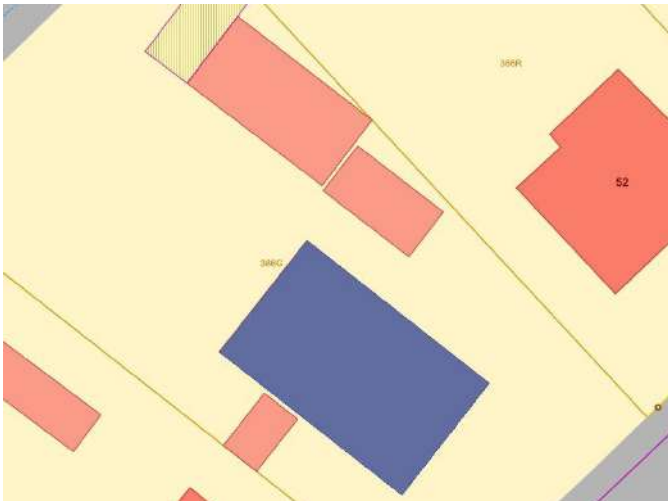
## Zone 1: Hoofdgebouw

Tijdens de inspectie vastgesteld:

- 1 Asbestmateriaal**
- 0 Beperkingen
- 0 Uitsluitingen
- 0 Roerende goederen
- 0 Puin, steenslag, (water)bodem
- 0 Adviezen
- 2 Geen asbest**

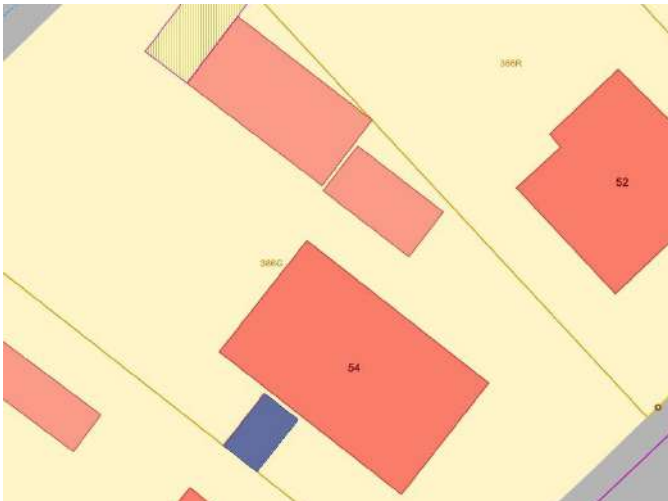
## Zone 2: Bijgebouw

Tijdens de inspectie vastgesteld:

- 0 Asbestmaterialen
- 0 Beperkingen
- 0 Uitsluitingen
- 0 Roerende goederen
- 0 Puin, steenslag, (water)bodem
- 0 Adviezen
- 0 Geen asbest

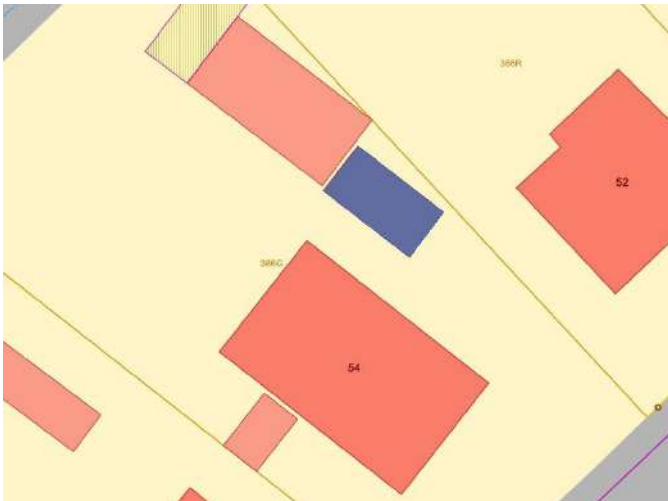
## Zone 3: Bijgebouw

Tijdens de inspectie vastgesteld:

- 0 Asbestmaterialen
- 0 Beperkingen
- 0 Uitsluitingen
- 0 Roerende goederen
- 0 Puin, steenslag, (water)bodem
- 0 Adviezen
- 0 Geen asbest

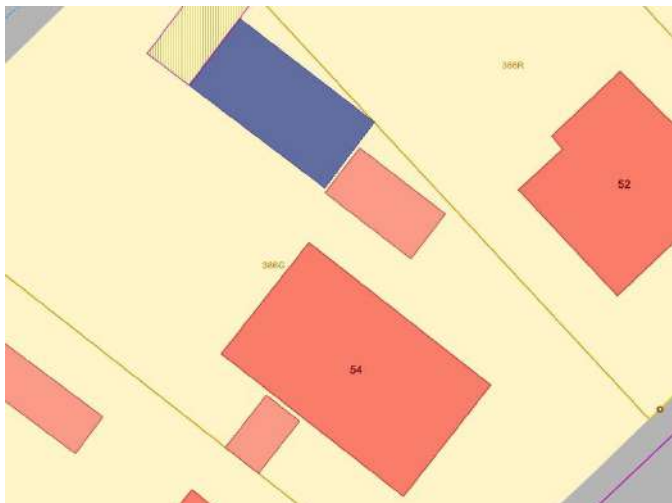
## Zone 4: Bijgebouw

Tijdens de inspectie vastgesteld:

- 0 Asbestmaterialen
- 0 Beperkingen
- 0 Uitsluitingen
- 0 Roerende goederen
- 0 Puin, steenslag, (water)bodem
- 0 Adviezen
- 0 Geen asbest
