# Asbestinventarisatetest

Zonnebloemlaan 19, 9185 Lochristi

Attestnummer : 20251008-000030.000

Uitgegeven op : 08.10.2025

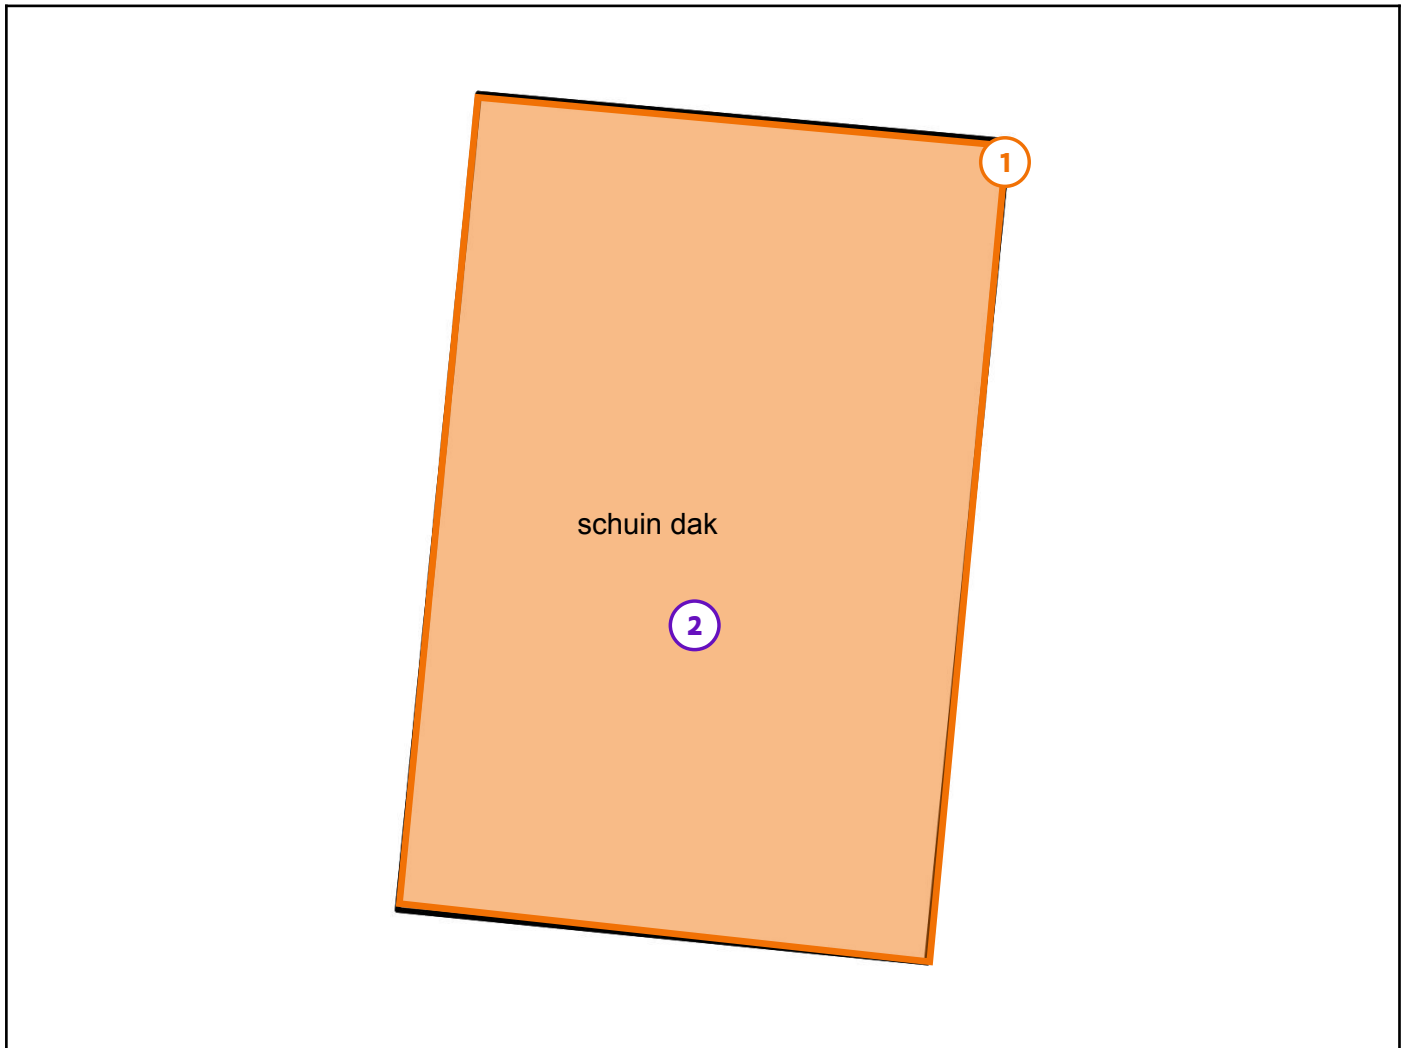
## Plan 1.3: dak

| Beschrijving | Type | Actie |
|---|---|---|
| 2. Schoorsteen rookgaskanaal - beoordeling | Beperking | - |

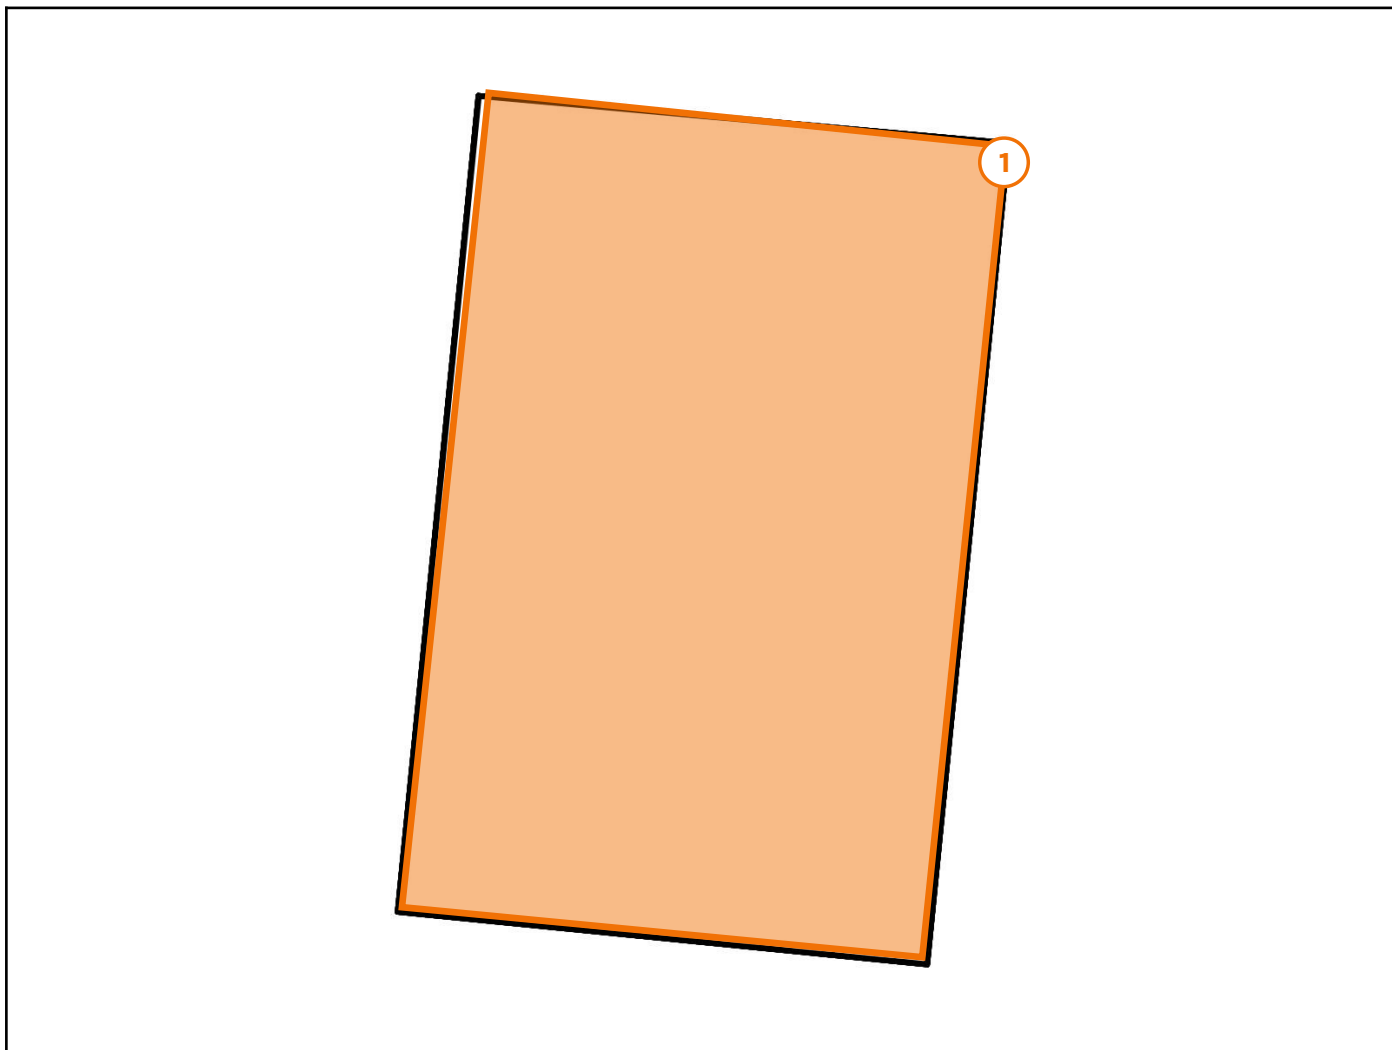
## Plan 1.6: zolder

| Beschrijving | Type | Actie |
|---|---|---|
| 1. Onderdak type menuiserite | Asbestmateriaal | Maatregelen nemen |
