Asbestinventarisatetest

Klaverlaan 9, 9185 Lochristi

Attestnummer : 20260210-000198.000

Asbestveilig (maar niet asbestvrij)

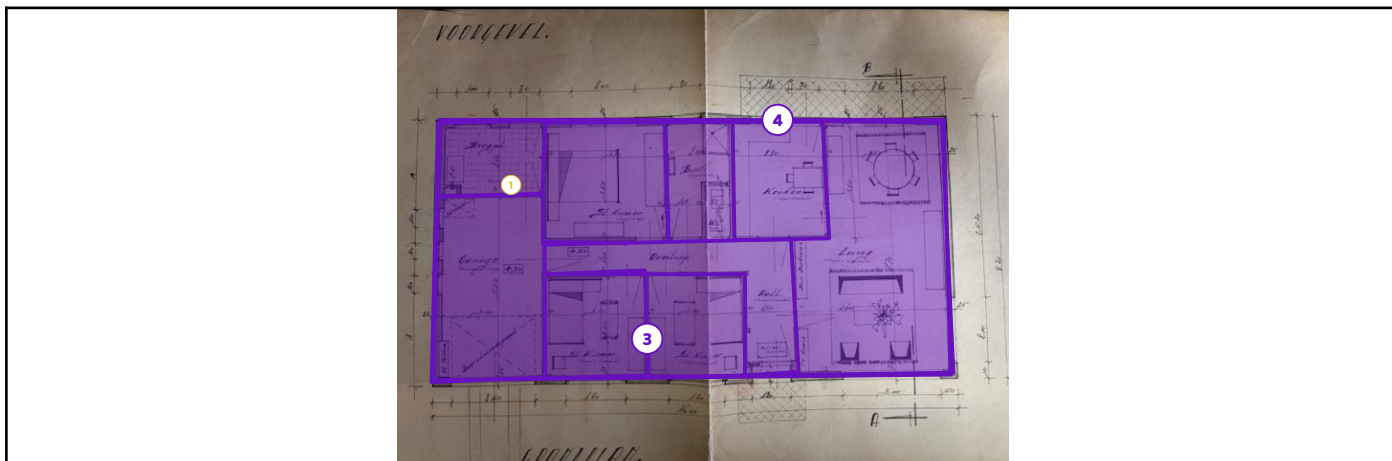
Plan 1.1: gelijkvloers

| Beschrijving | Type | Actie |
|---|---|---|
| 4. Plafonds met voorzetpanelen | Advies | - |

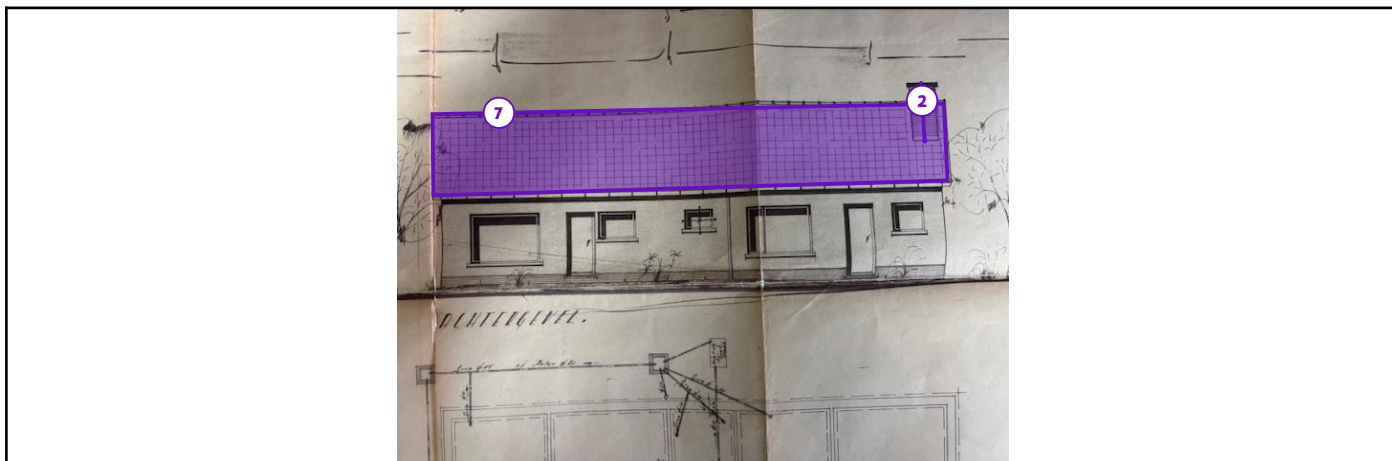
Plan 1.2: zolder

| Beschrijving | Type | Actie |
|---|---|---|
| 7. Onderdak (niet waarneembaar) | Overige ruimte of materiaal | - |

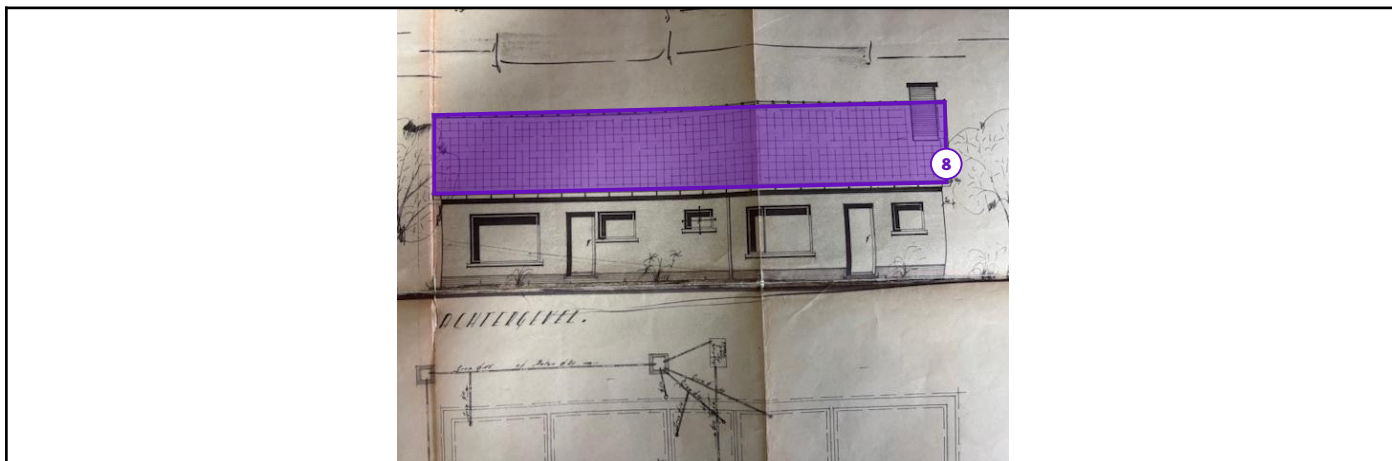
Plan 1.3: dak

| Beschrijving | Type | Actie |
|--|---|---|
| 8. dakbedekking uit metalen dakpanplaten | Overige ruimte of materiaal | - |
