Asbestinventarisatetest

Oostdonkstraat 2, 9042 Gent

Attestnummer : 20260514-000018.000

Uitgegeven op : 14.05.2026

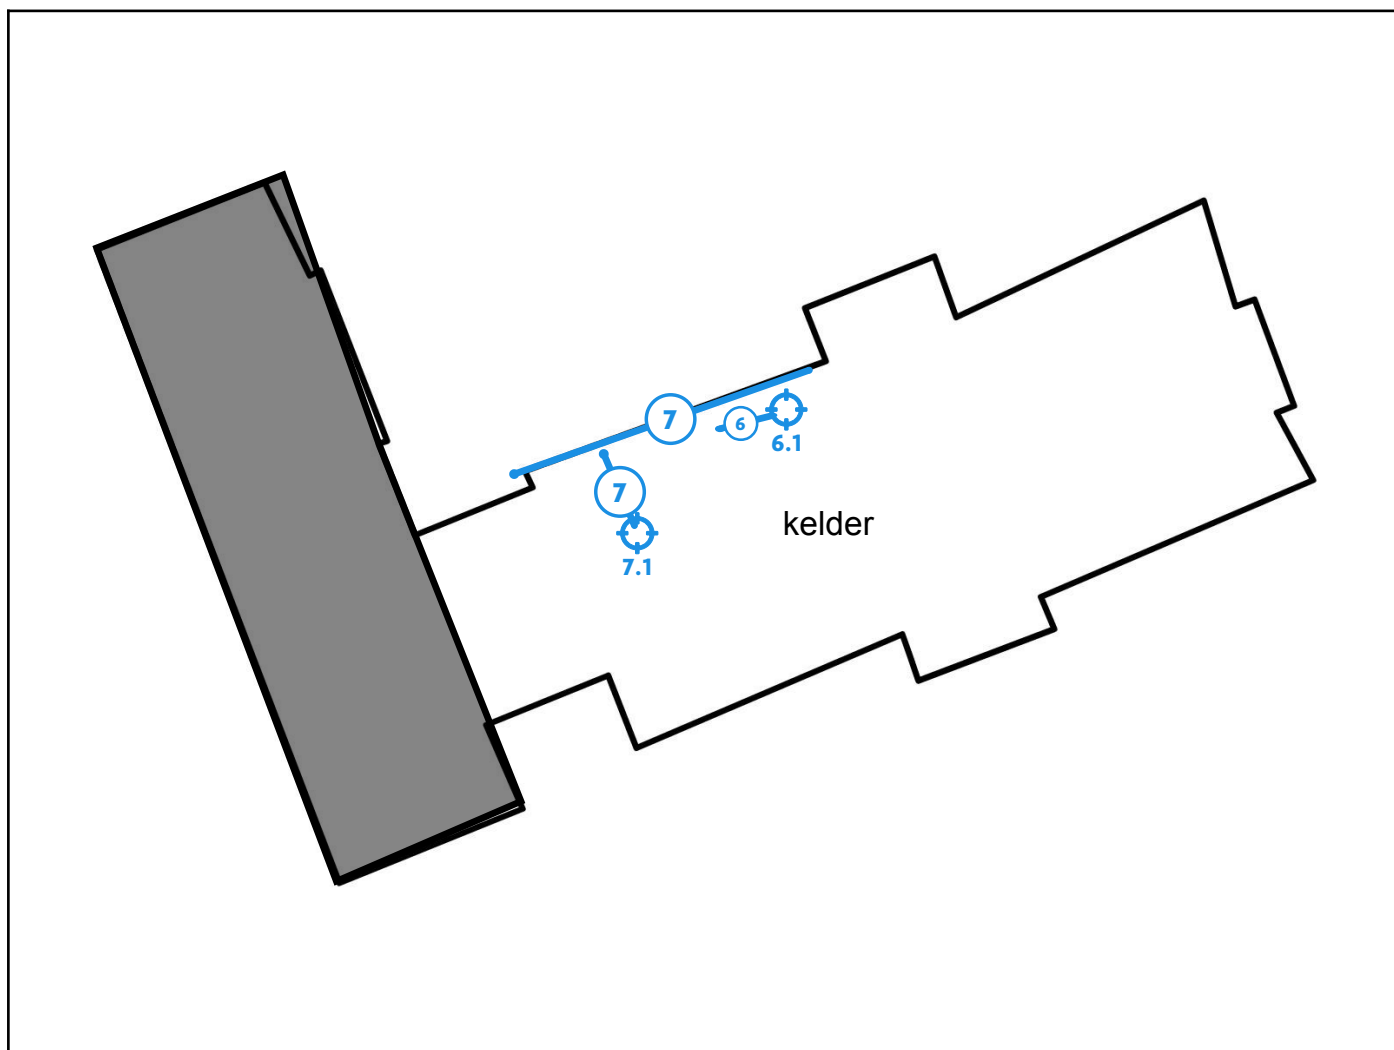
Plan 1.1: kelder

Beschrijving	Type	Actie
6. pakking aan de ketel in de kelder	Geen asbest	-
6.1 Code: mm04 : pakking aan de ketel	Puntmonster	-
7. Pleisterwerk muren	Geen asbest	-
7.1 Code: mm01 : pleister wanden	Mengmonster	-

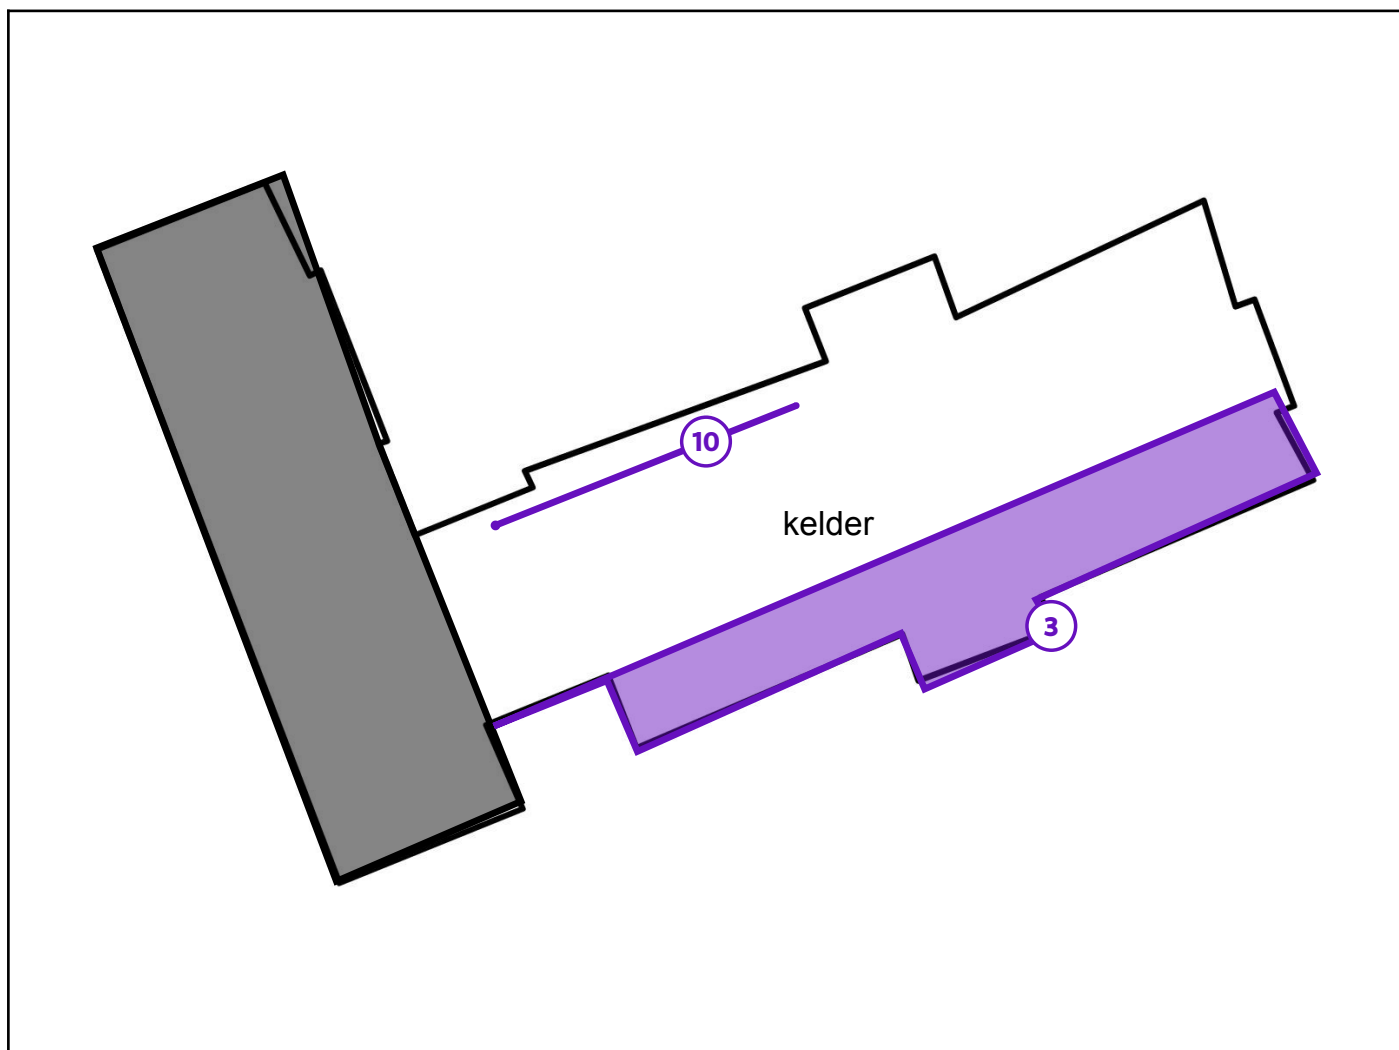
Plan 1.2: kelder plan 1.2

Beschrijving	Type	Actie
3. kruipkelder	Beperking	-
10. Leidingisolatie (niet asbestverdacht)	Overige ruimte of materiaal	-

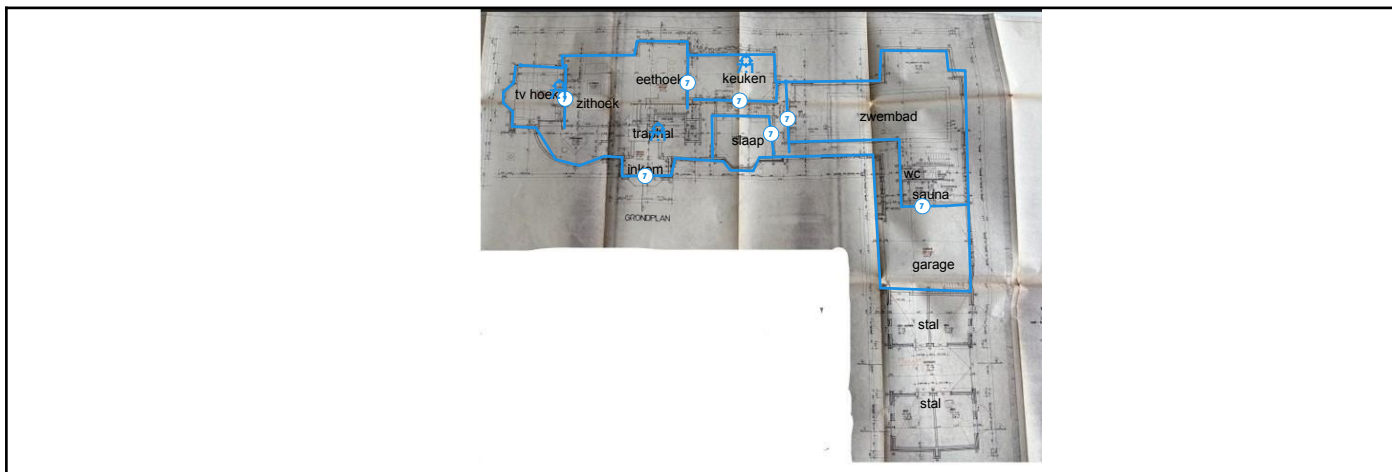
Plan 1.3: grondplan

Beschrijving	Type	Actie
7. Pleisterwerk muren	Geen asbest	-
7.1 Code: mm01 : pleister wanden	Mengmonster	-

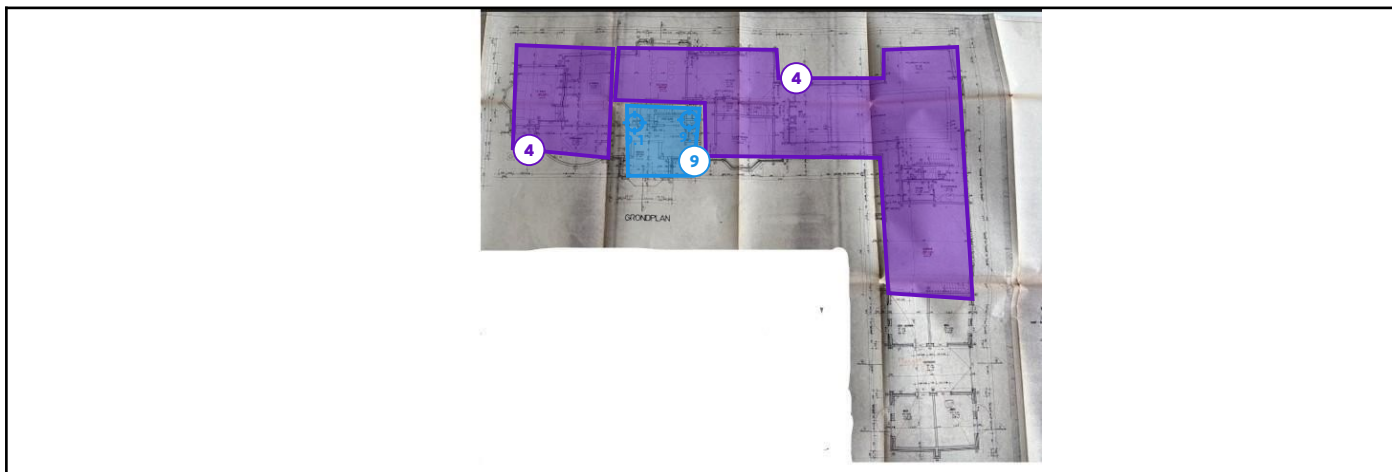
Plan 1.4: grondplan plan 1.2

Beschrijving	Type	Actie
4. Plafonds met voorzetpanelen	Advies	-
9. Pleisterwerk plafonds	Geen asbest	-
9.1 Code: mm02 : plafond pleister	Mengmonster	-

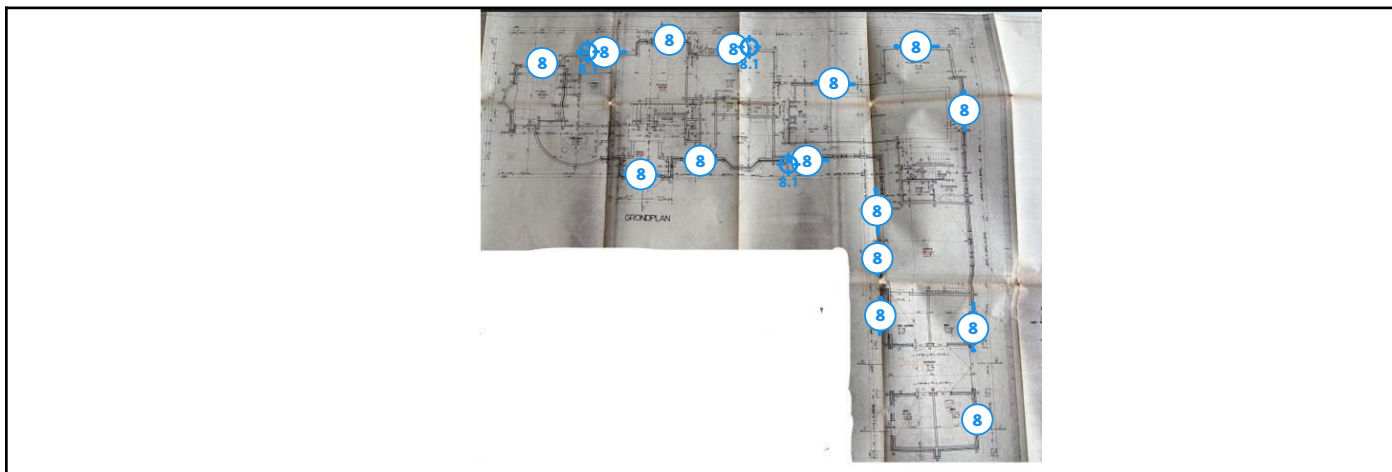
Plan 1.5: grondplan plan 1.3

Beschrijving	Type	Actie
8. mastiek aan de buitenkant tussen raamkozijn en muur	Geen asbest	-
8.1 Code: mm05 : mastiek	Mengmonster	-

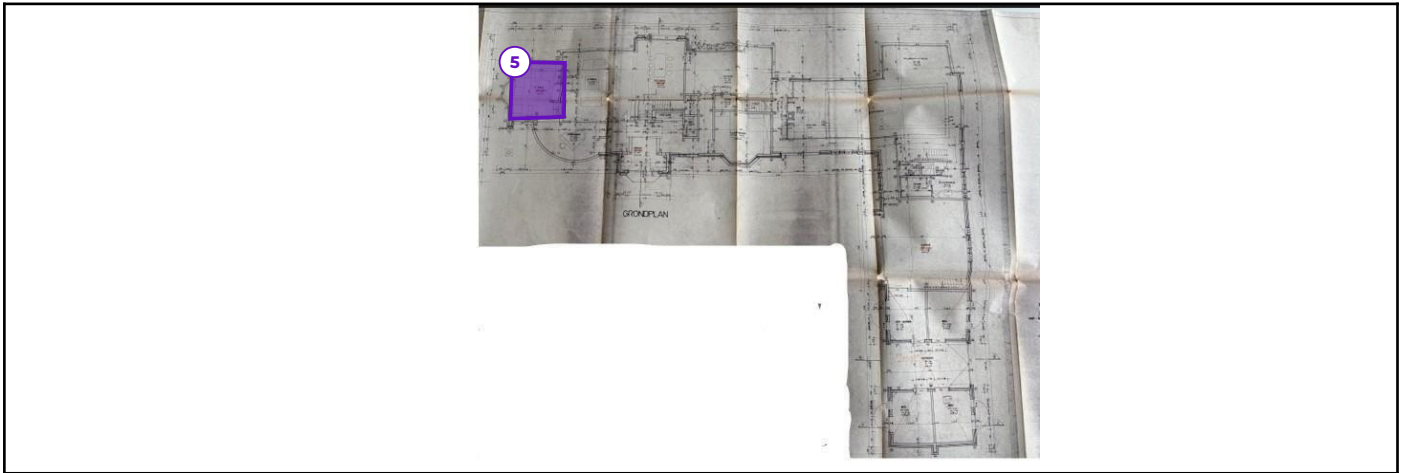
Plan 1.6: grondplan plan 1.4

Beschrijving	Type	Actie
5. lijm onder tapijt	Advies	-

Dus geen staalname mogelijk van de lijm zonder schade te aan te richten aan het tapijt.

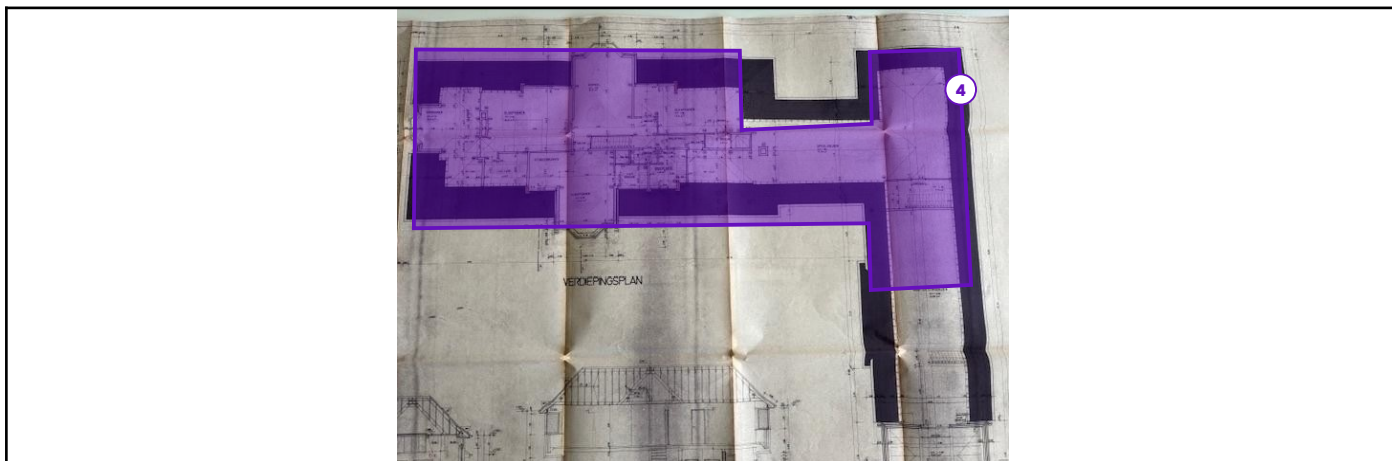
Plan 1.7: 1ste verdieping

Beschrijving	Type	Actie
4. Plafonds met voorzetpanelen	Advies	-

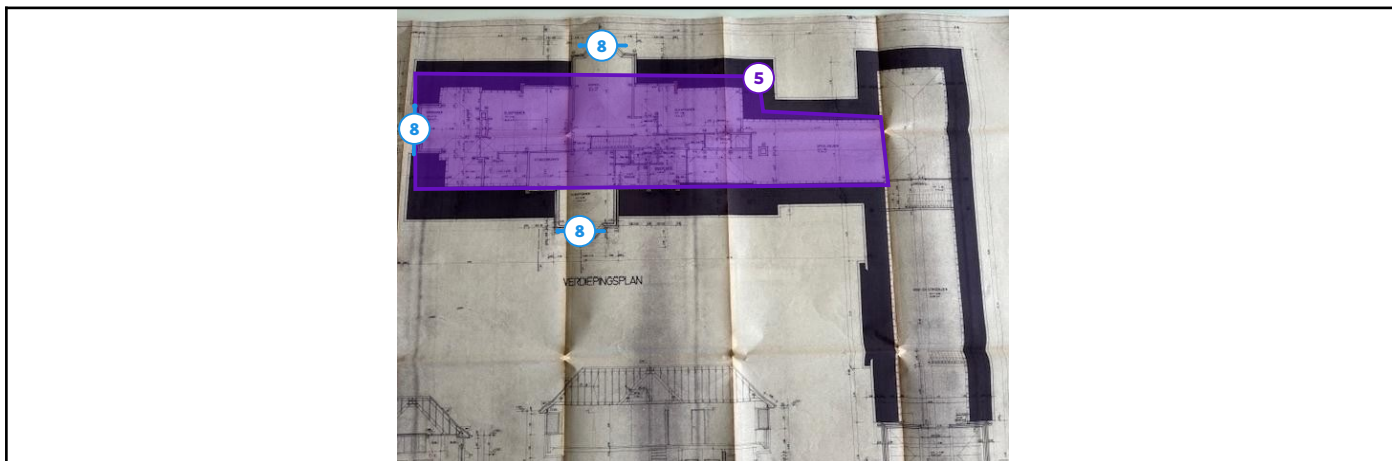
Plan 1.8: 1ste verdieping plan 1.2

Beschrijving	Type	Actie
5. lijm onder tapijt	Advies	-
8. mastiek aan de buitenkant tussen raamkozijn en muur	Geen asbest	-

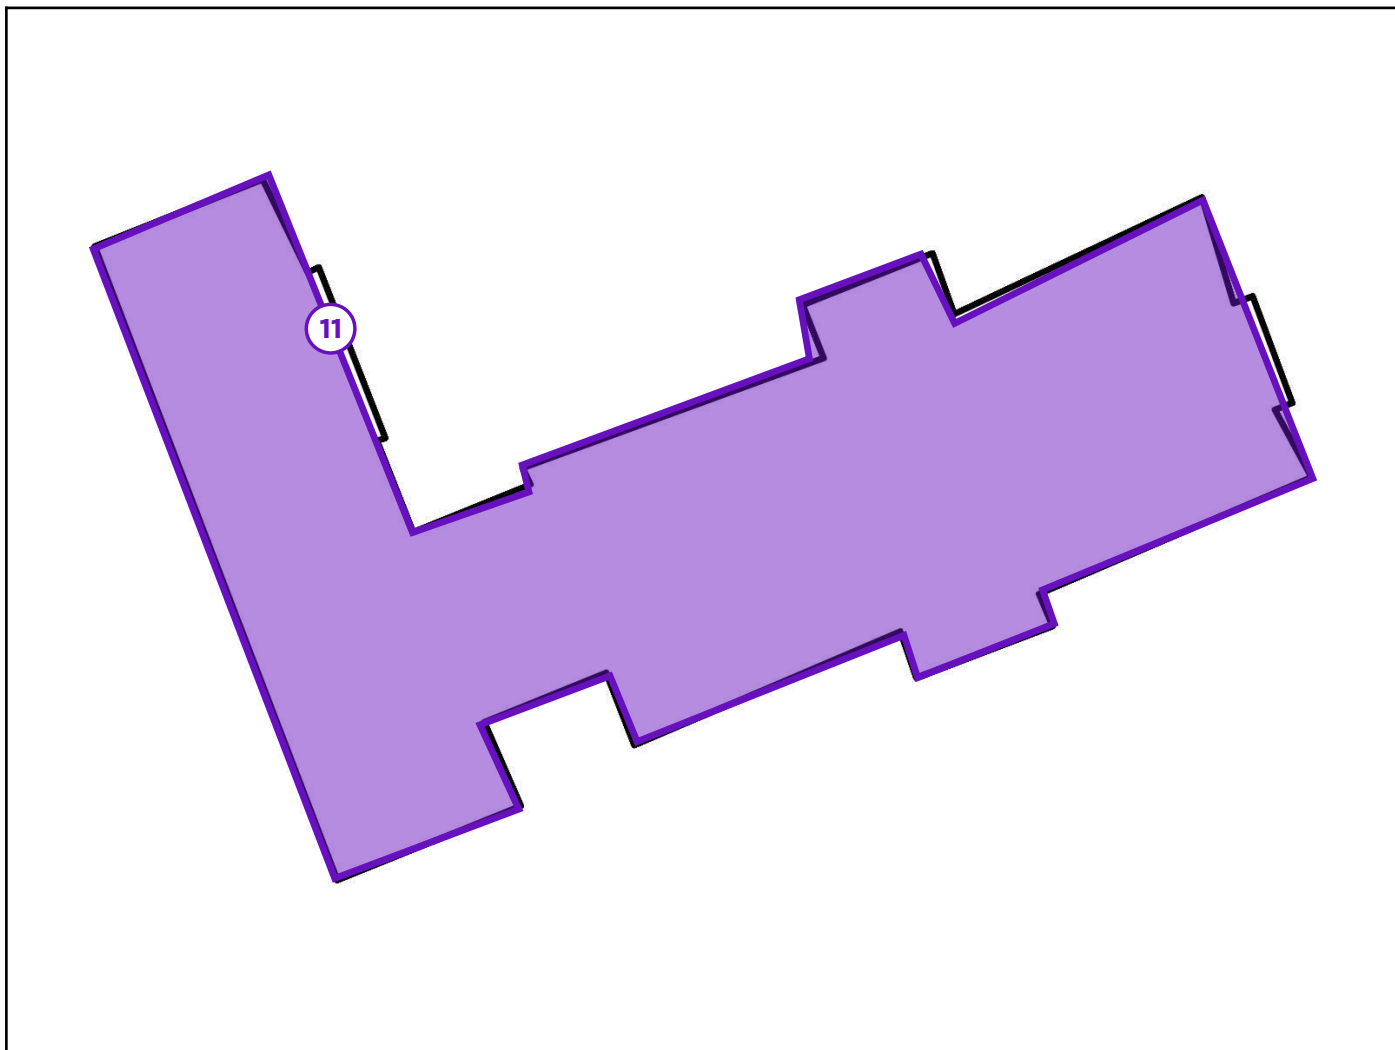
Plan 1.10: dak plan 1.2

Beschrijving	Type	Actie
11. Dakbedekking in dakpannen (niet verdacht)	Overige ruimte of materiaal	-
