# Asbestinventarisatetest

Walderdonk 40, 9185 Lochristi

Attestnummer : 20260615-000168.000

## Niet-asbestveilig

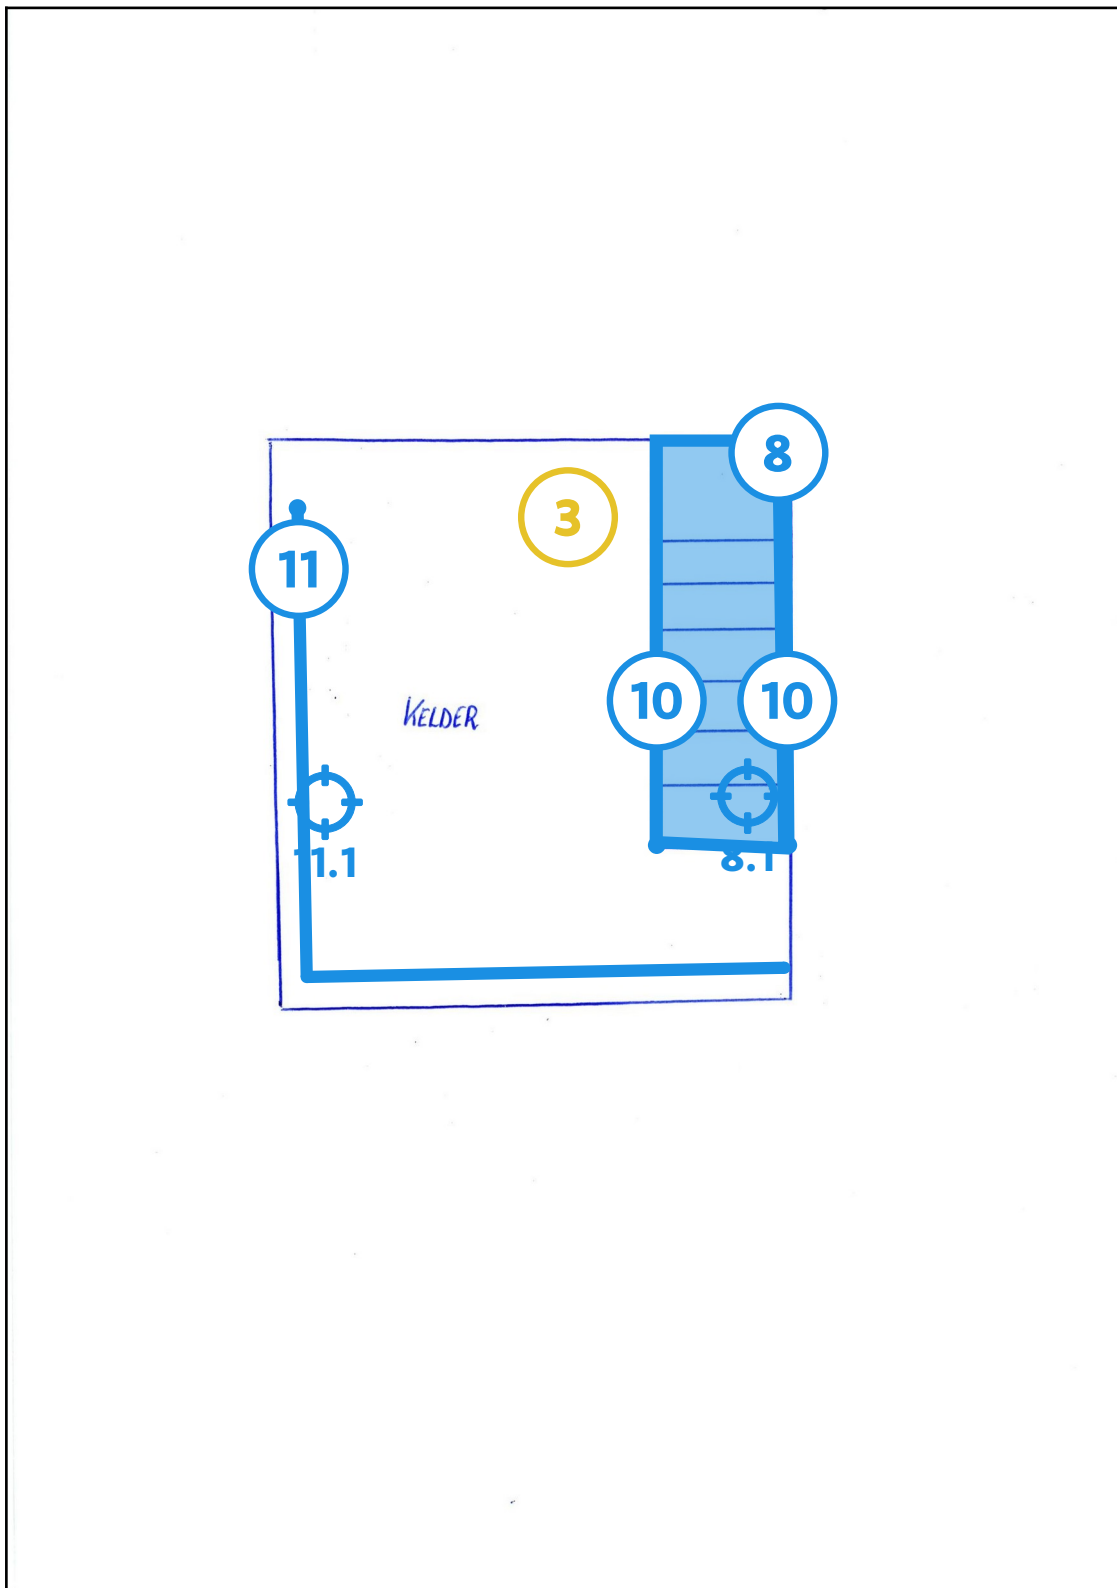
## Plan 1.1: kelder

3. bakeliet schakelaar	Asbestmateriaal	Zorgvuldig beheren
8. Vinyl keldertrap uitbekleding	Geen asbest	-
8.1 Code: mm04 vinyl kelder trap uitbekleding	Puntmonster	-
10. Pleisterwerk muren	Geen asbest	-
11. roofing rond buis in de kelder	Geen asbest	-
11.1 Code: mm05 roofing rond de buis in de kelder	Puntmonster	-

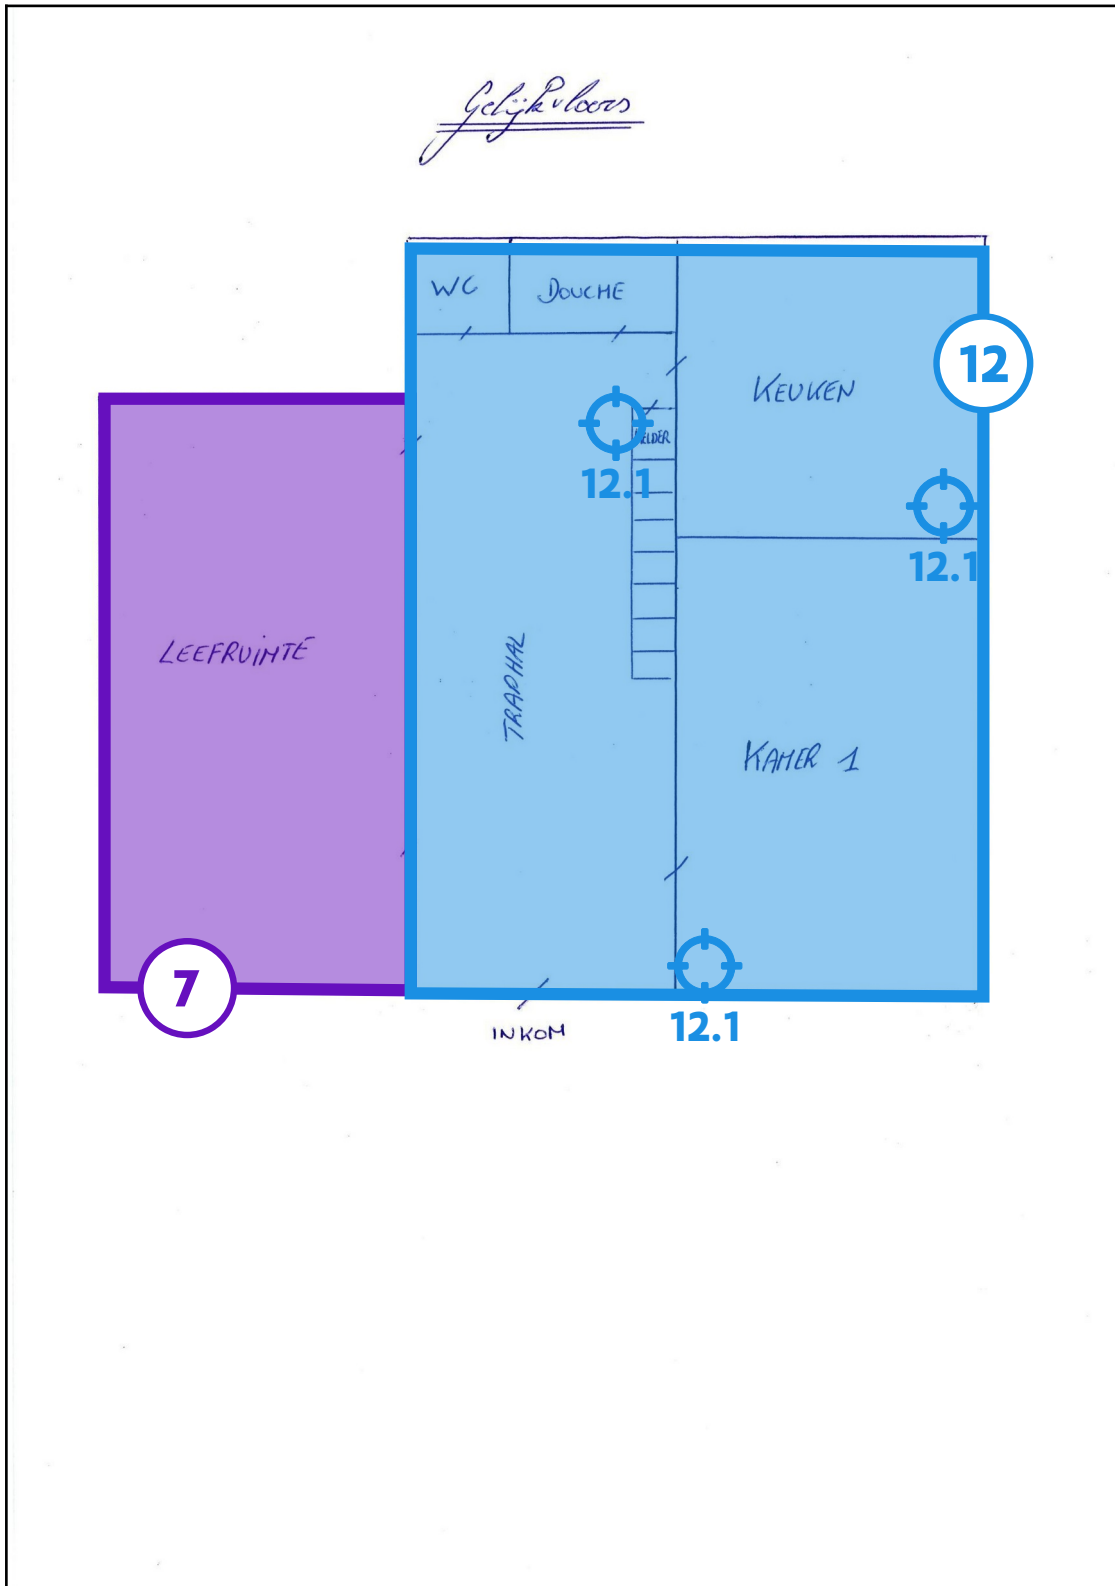
## Plan 1.3: gelijkvloers plan 1.2

7. Plafonds met voorzetpanelen	Advies	-
12. pleister plafond	Geen asbest	-
12.1 Code: mm02 pleister plafond	Mengmonster	-

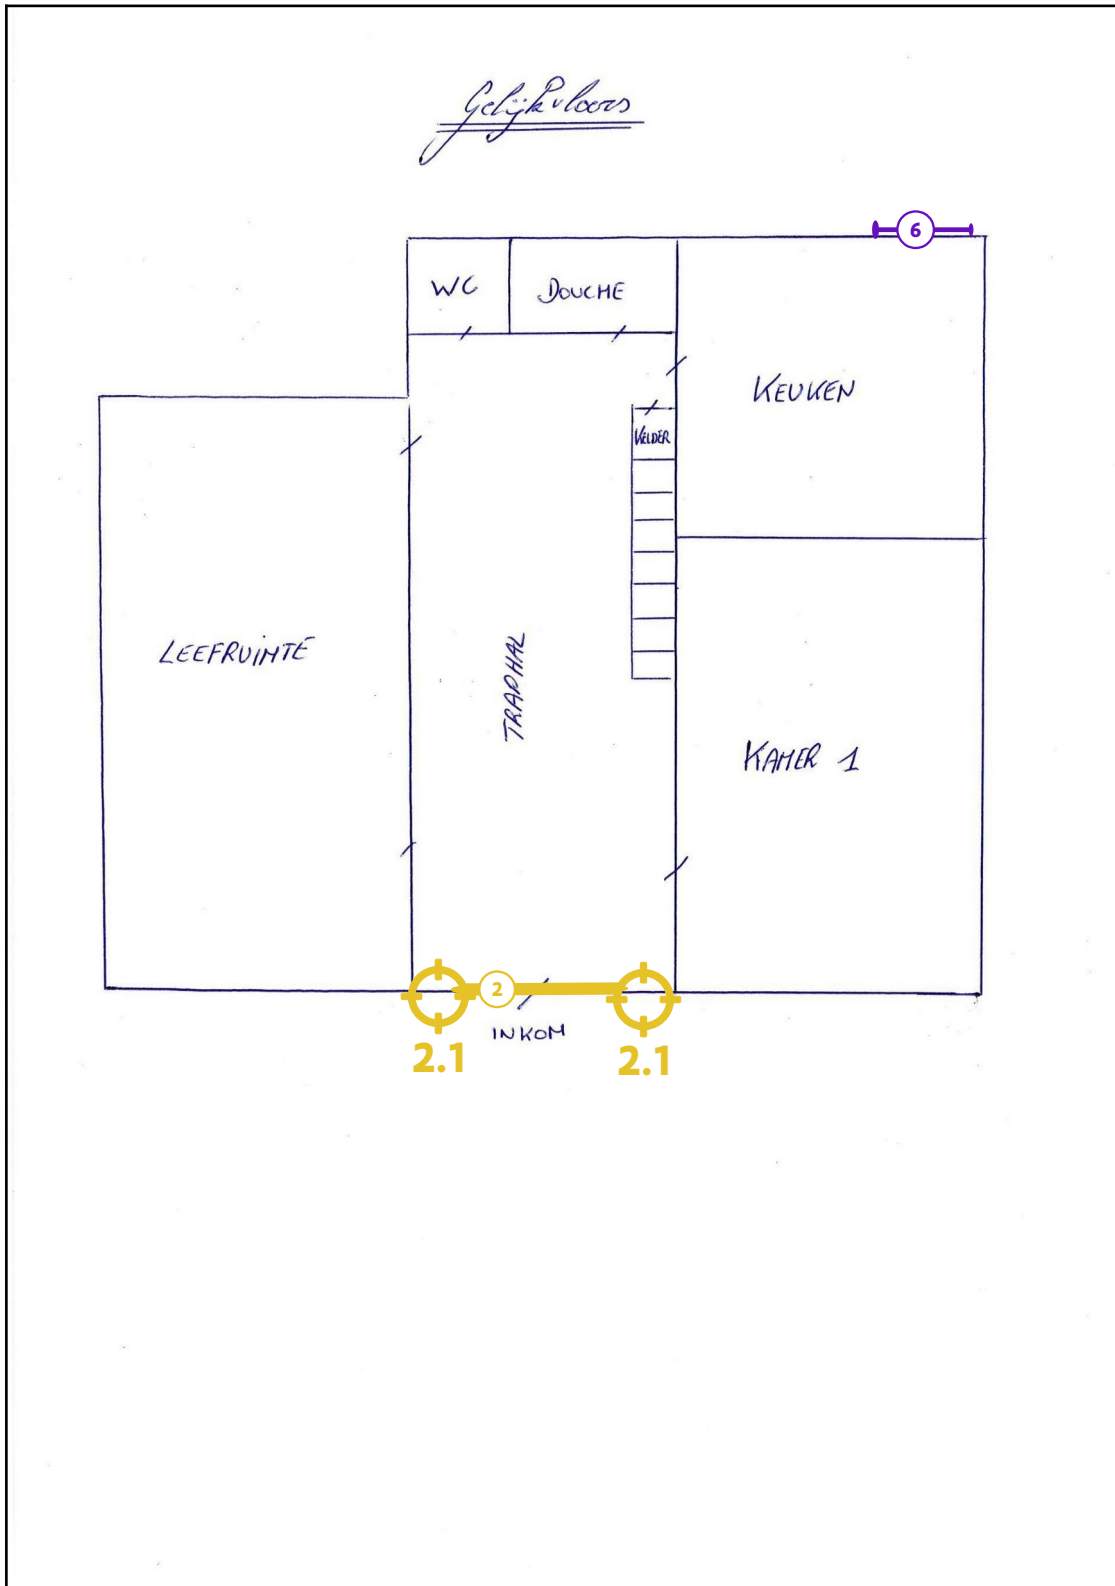
## Plan 1.4: gelijkvloers plan 1.3

2. mastiek rond de deur inkom	Asbestmateriaal	Zorgvuldig beheren
2.1 Code: mm06 mastiek rond de deur	Mengmonster	-
6. vast rooster	Beperking	-

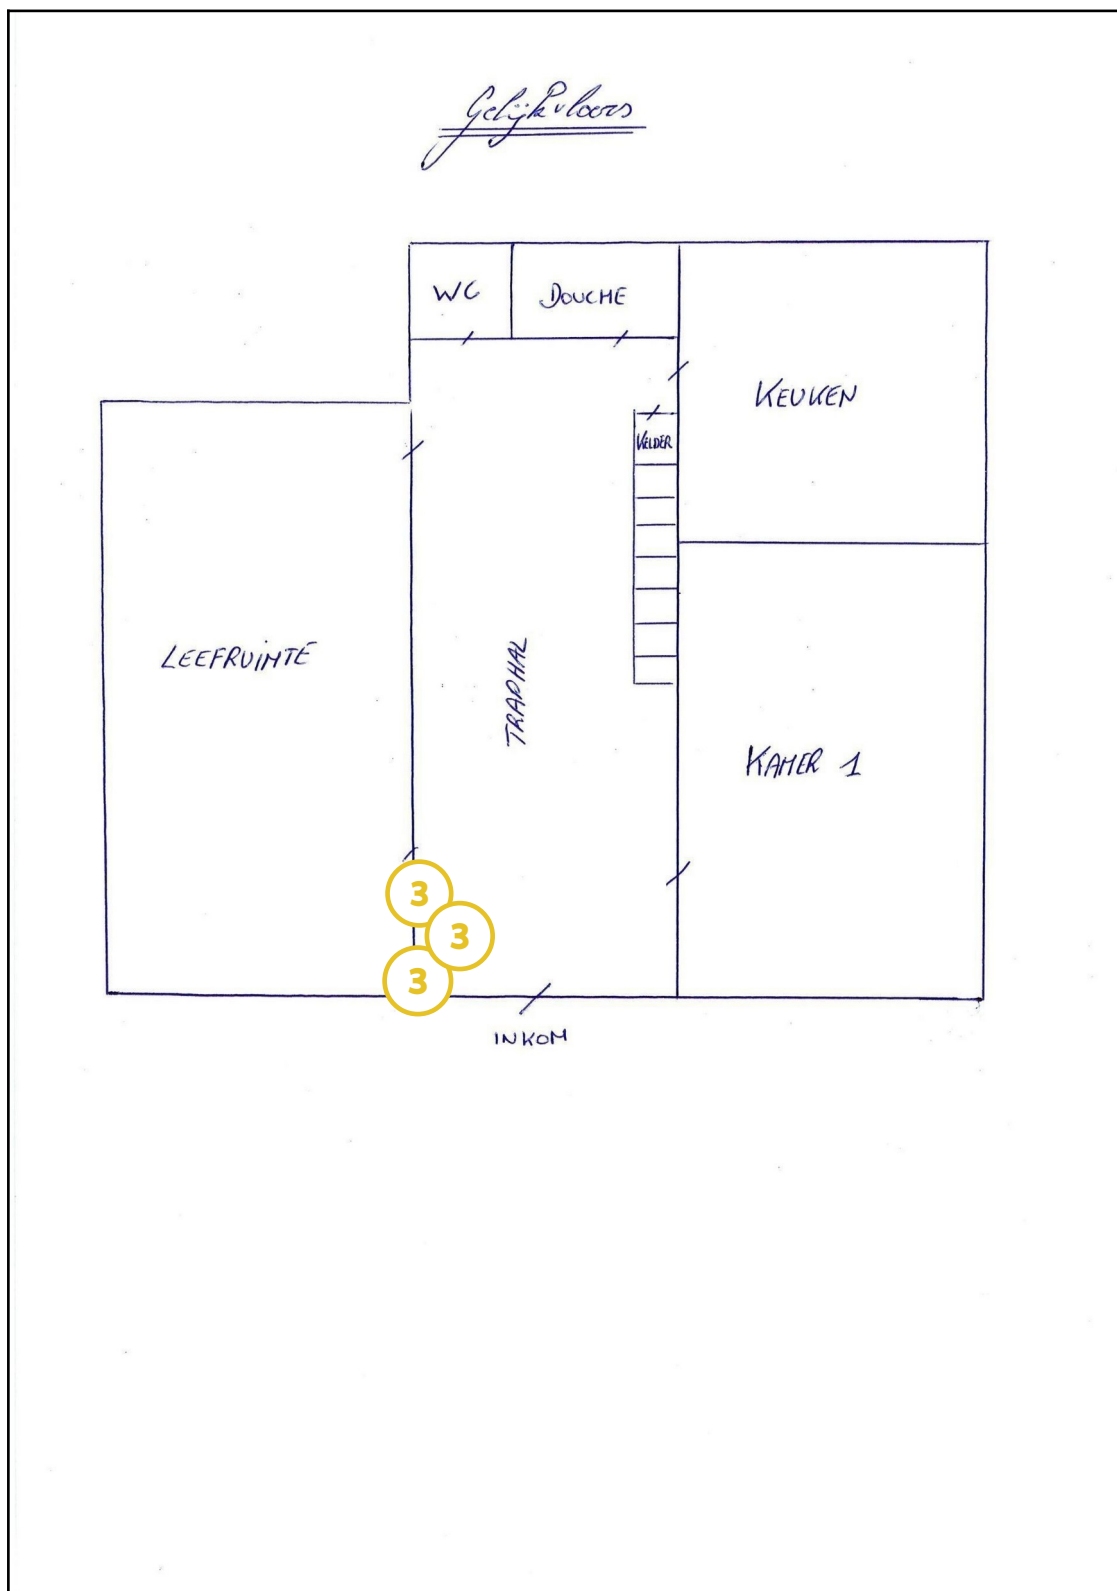
## Plan 1.5: gelijkvloers plan 1.4

3. bakeliet schakelaar

Asbestmateriaal

Zorgvuldig beheren

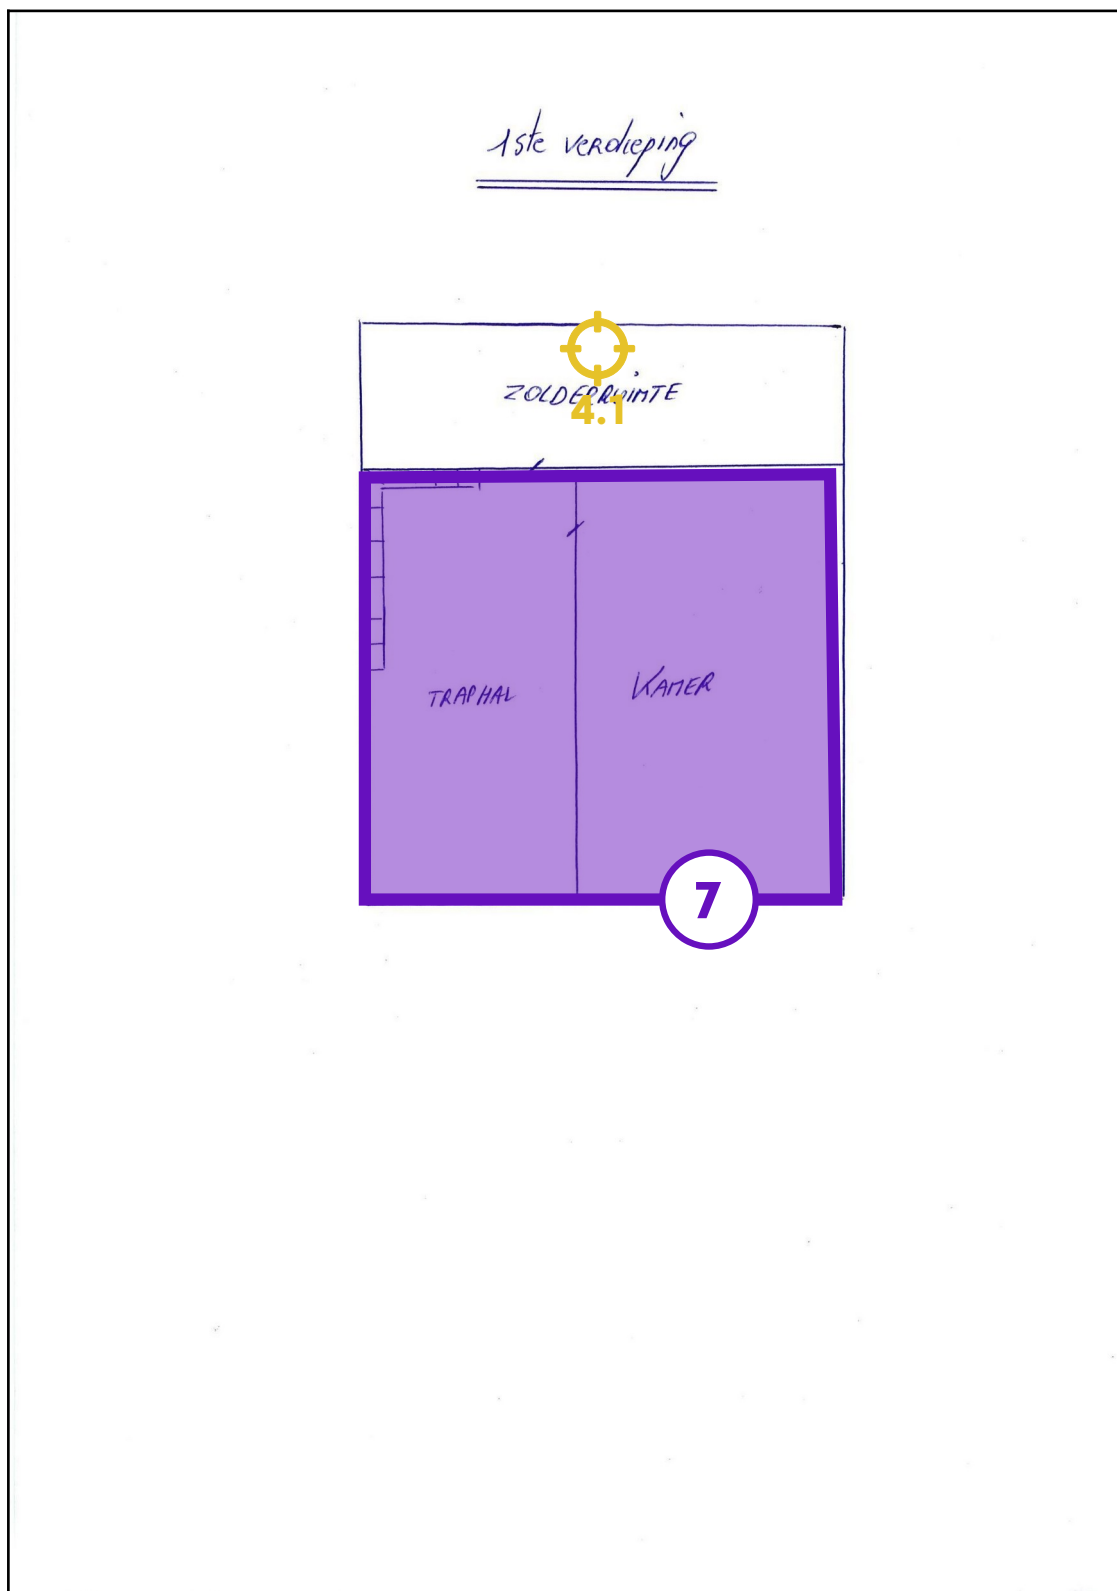
## Plan 1.7: 1ste verdieping plan 1.2

4. Onderdak type menuiserie	Asbestmateriaal	Zorgvuldig beheren
4.1 Code: mm03 onderdak type minuserite	Puntmonster	-
7. Plafonds met voorzetpanelen	Advies	-

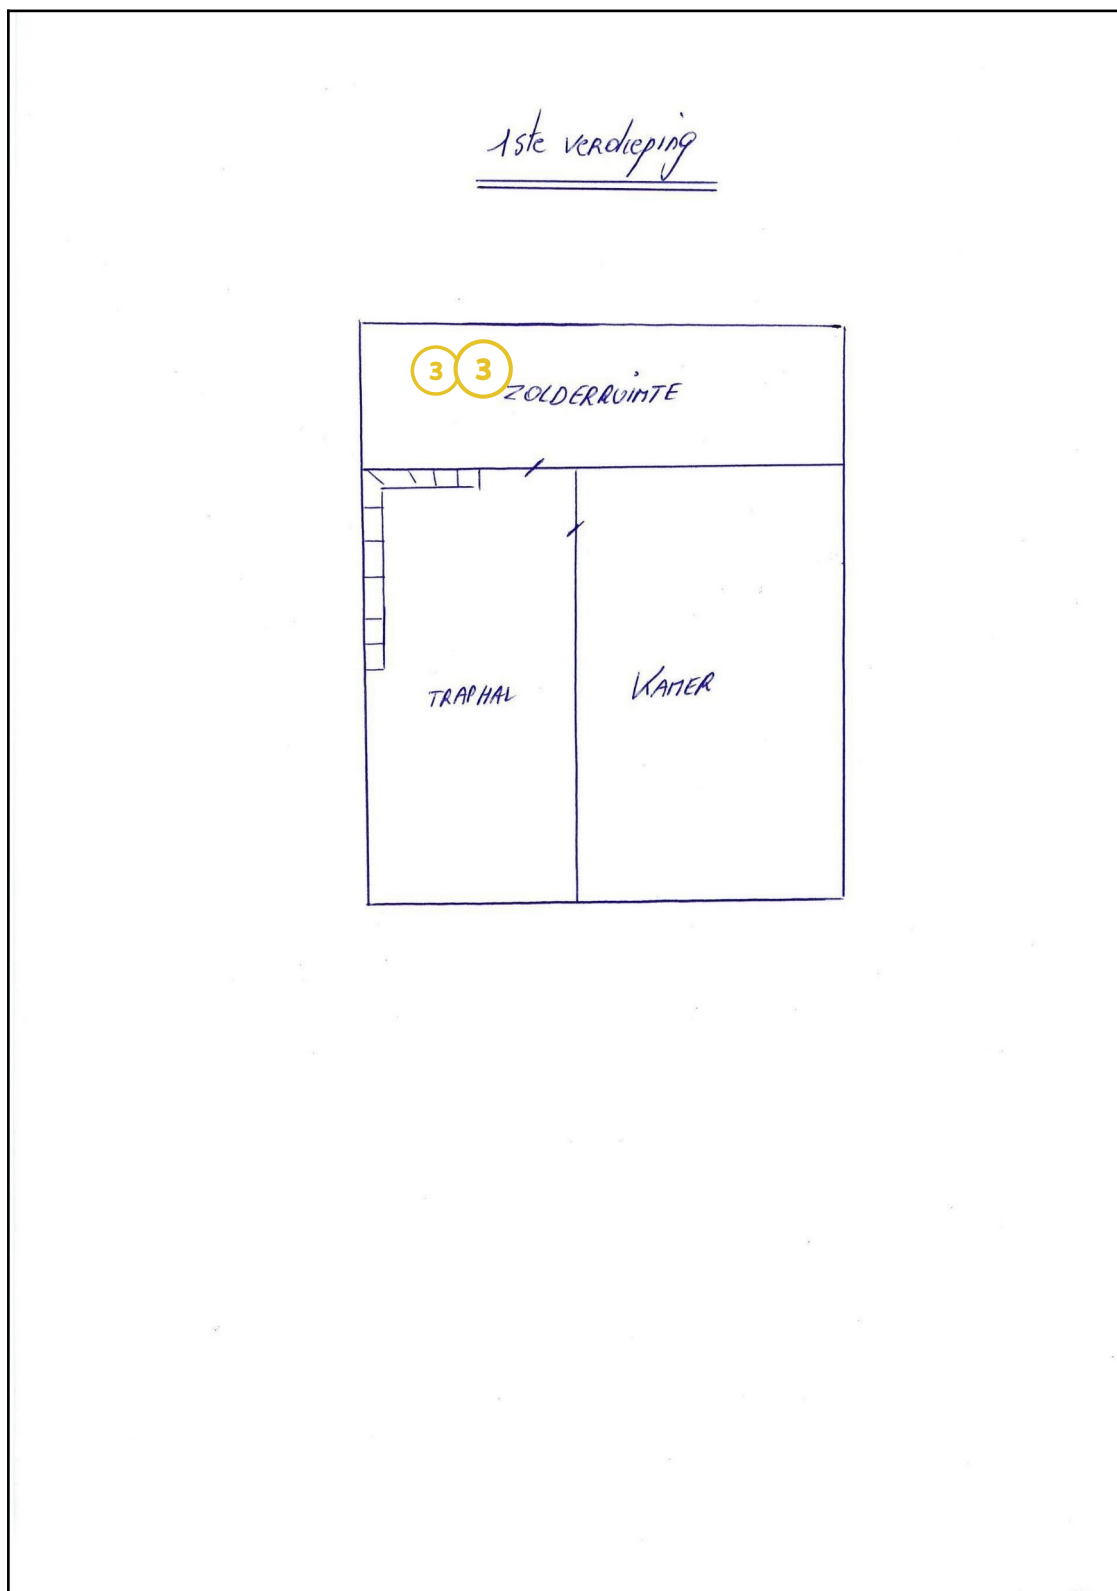
## Plan 1.8: 1ste verdieping plan 1.3

3. bakeliet schakelaar

Asbestmateriaal

Zorgvuldig beheren

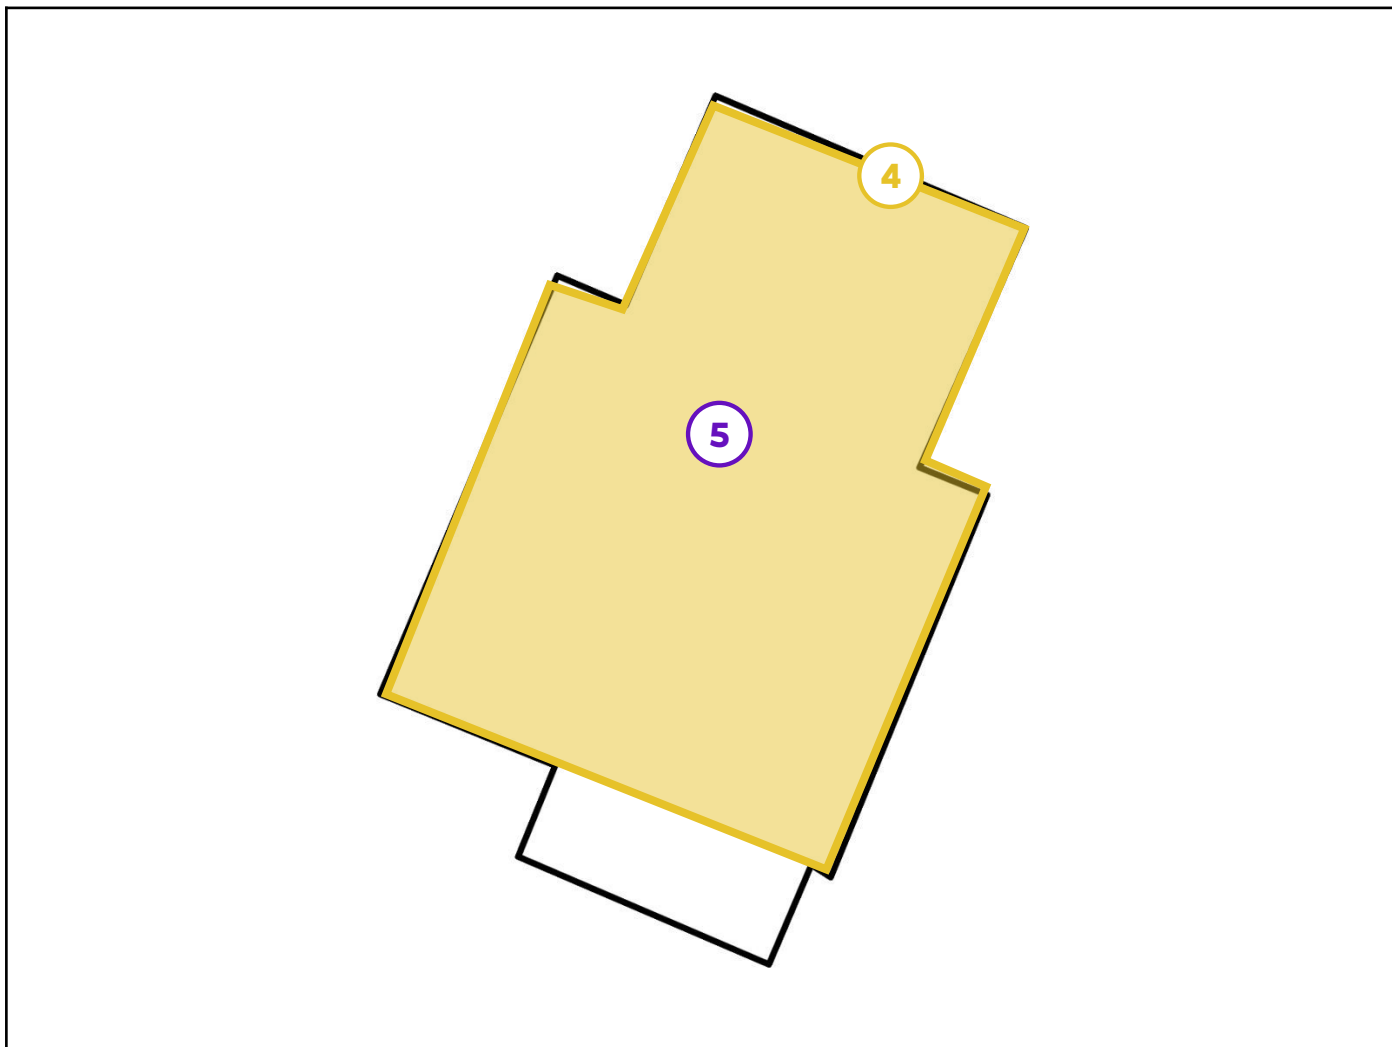
## Plan 1.9: dak

Beschrijving	Type	Actie
4. Onderdak type menuiserie	Asbestmateriaal	Zorgvuldig beheren
5. Schoorsteen rookgaskanaal - beoordeling	Beperking	-

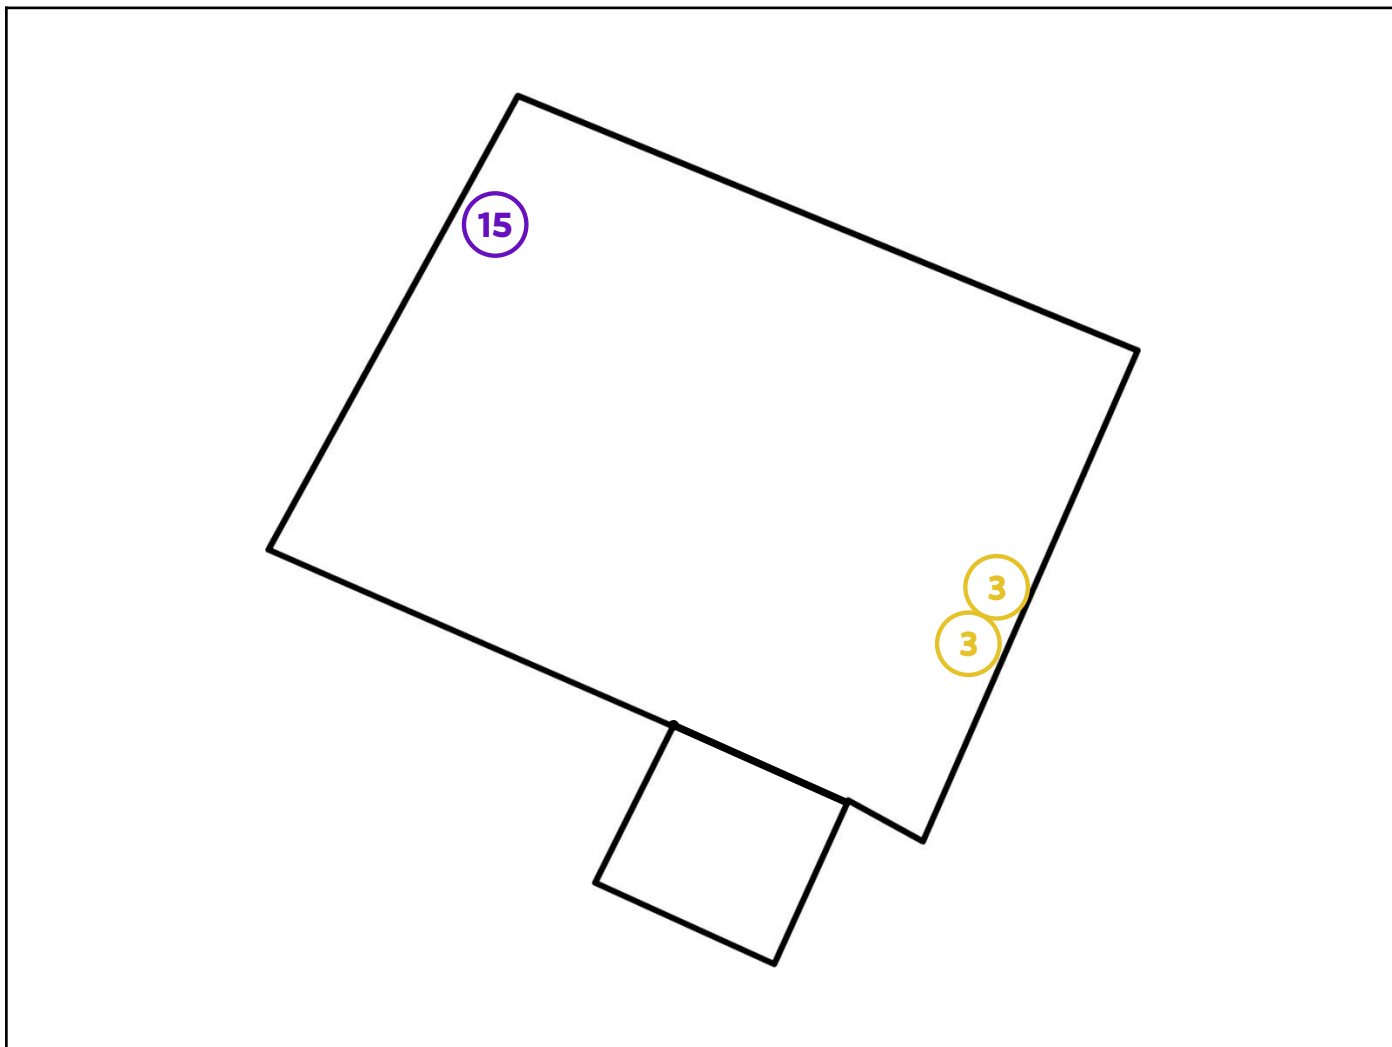
## Plan 2.1: gelijkvloers

Beschrijving	Type	Actie
3. bakeliet schakelaar	Asbestmateriaal	Zorgvuldig beheren
15. Materialen aan de stookketel	Overige ruimte of materiaal	-

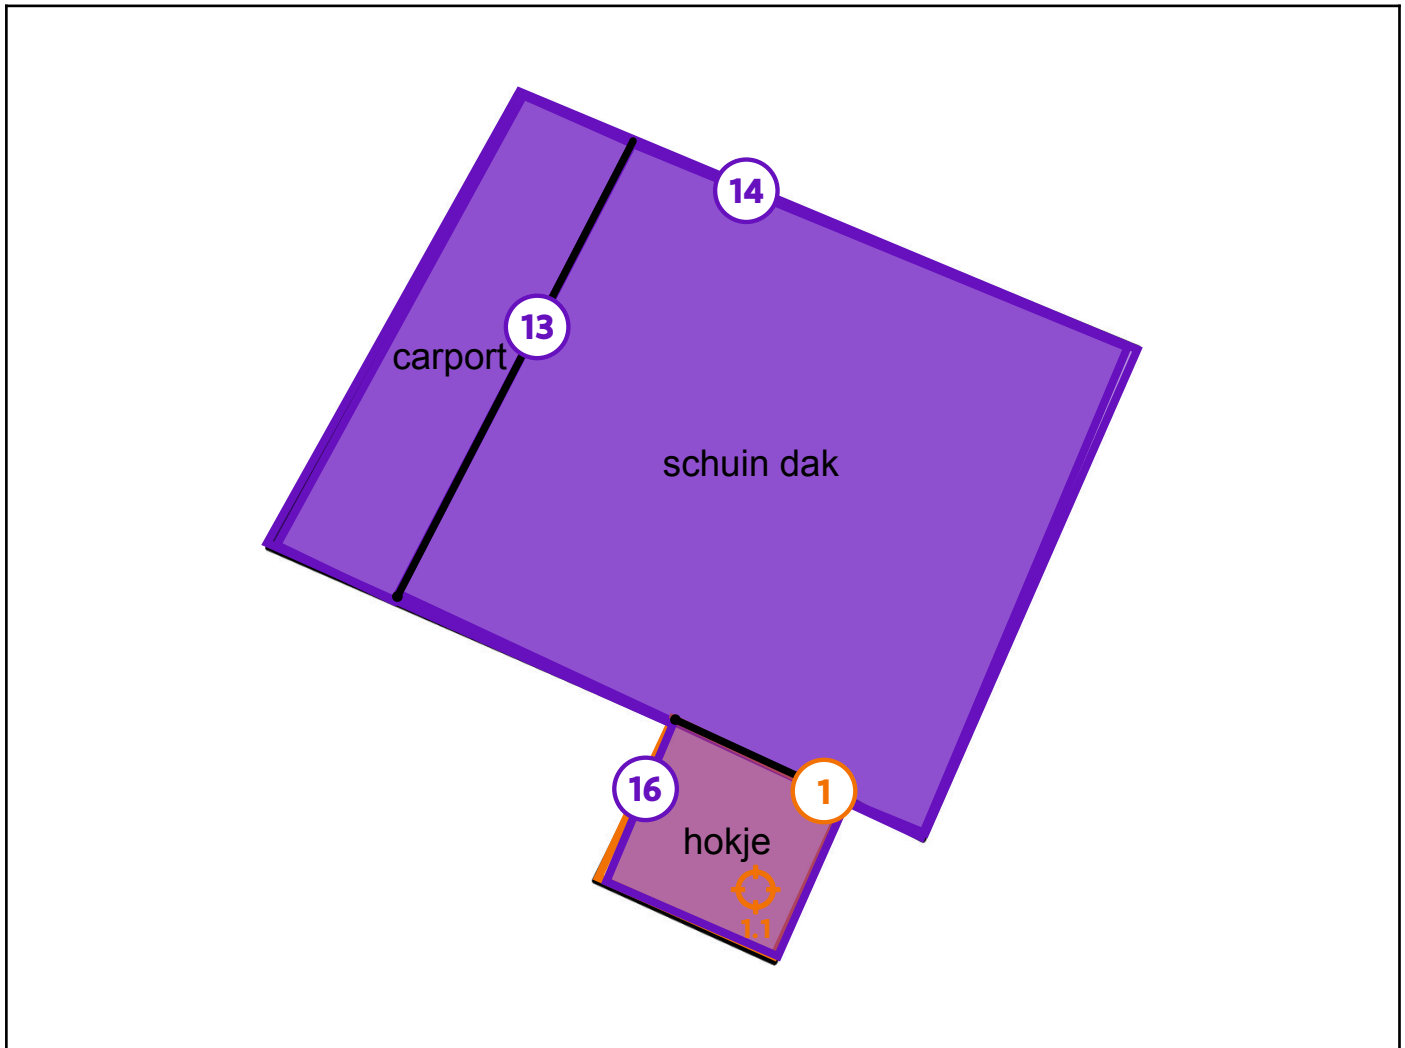
## Plan 2.3: dak

Beschrijving	Type	Actie
1. golfplaat	Asbestmateriaal	<a href="#">Verwijderen</a>
1.1 Code: mm07 golfplaat hokje achteraan	Puntmonster	-
13. polyester golfplaat	Overige ruimte of materiaal	-
14. Dakbedekking in dakpannen (niet verdacht)	Overige ruimte of materiaal	-
16. Geen onderdak aanwezig	Overige ruimte of materiaal	-
