Asbestinventarisatetest

Cornilstraat 20, 9185 Lochristi

Attestnummer : 20250809-000021.000

Asbestveilig (maar niet asbestvrij)

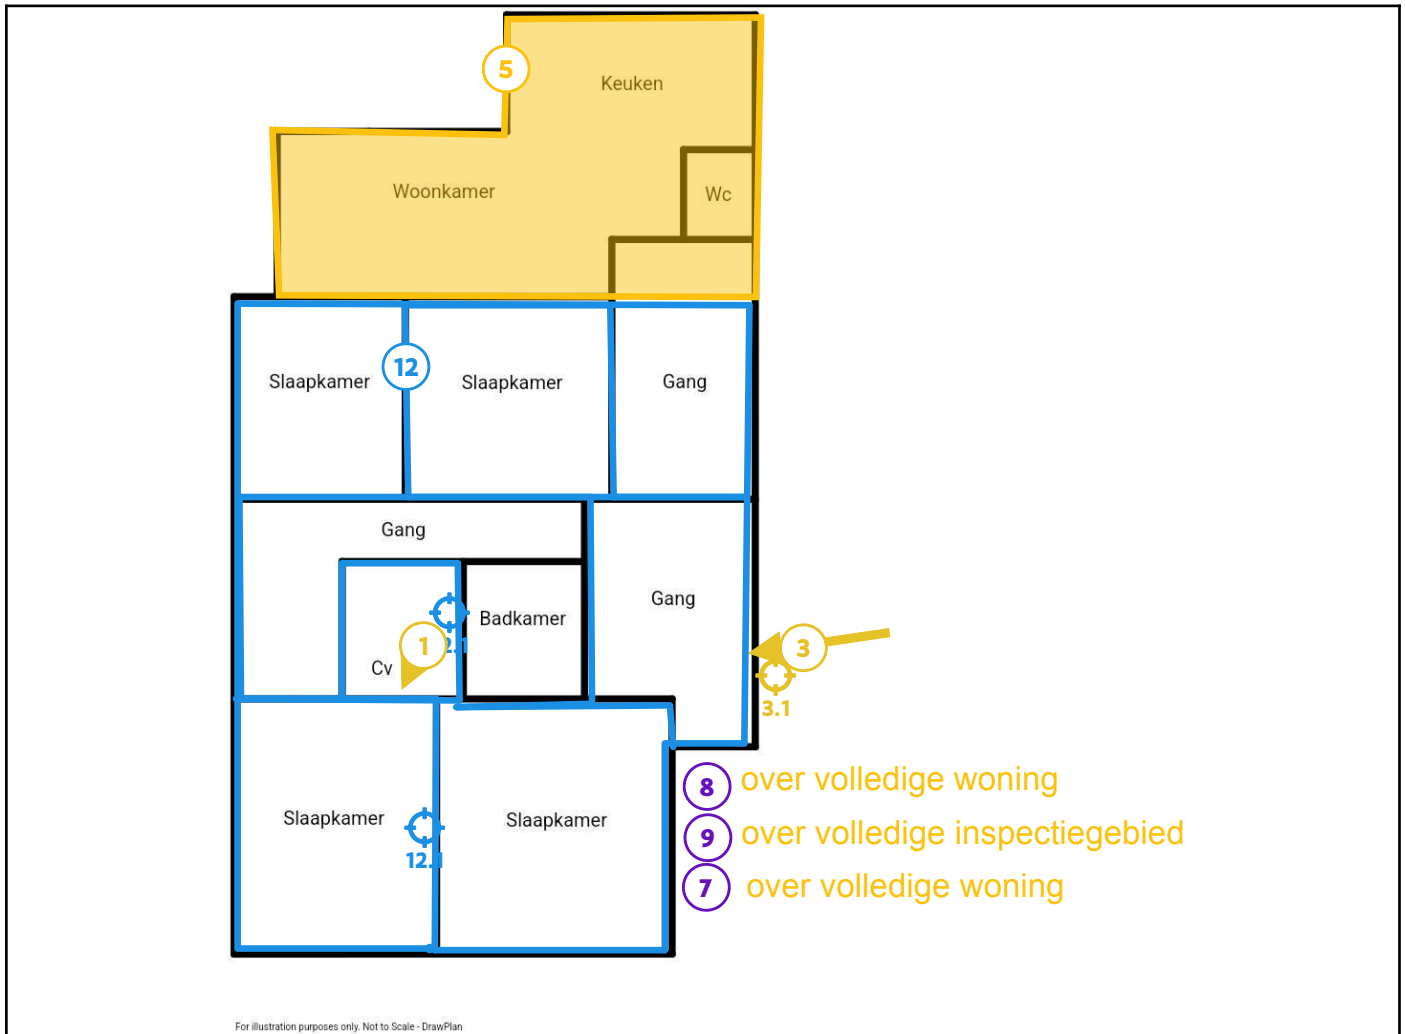
Plan 1.1: Grondplan

Beschrijving	Type	Actie
1. roetluik binnen	Asbestmateriaal	Zorgvuldig beheren
3. doorvoer verluchttingsbuis	Asbestmateriaal	Zorgvuldig beheren
3.1 Code: 2	Puntmonster	-
5. achterbouw	Uitsluiting	-
7. radiatoren uit gekoppelde panelen	Advies	-
8. Lijm/tegels	Advies	-
9. riolering	Advies	-

12. pleisterwerk muur	Geen asbest	-
12.1 Code: 1	Mengmonster	-

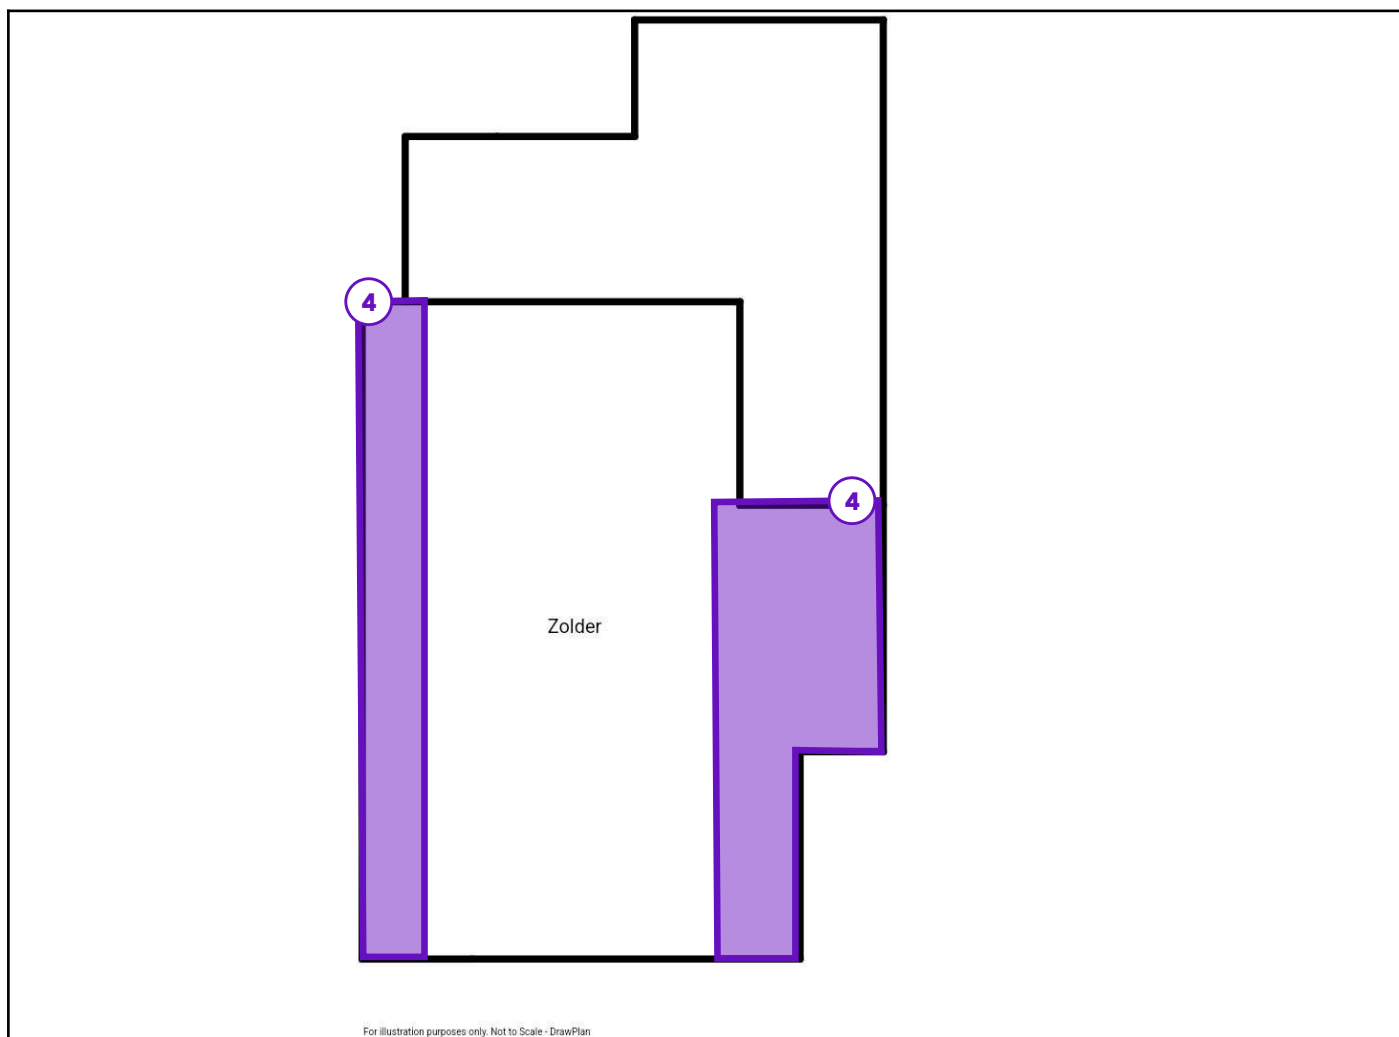
Plan 1.2: Eerste

Beschrijving	Type	Actie
4. zolder (geen zoldervloer)	Beperking	-

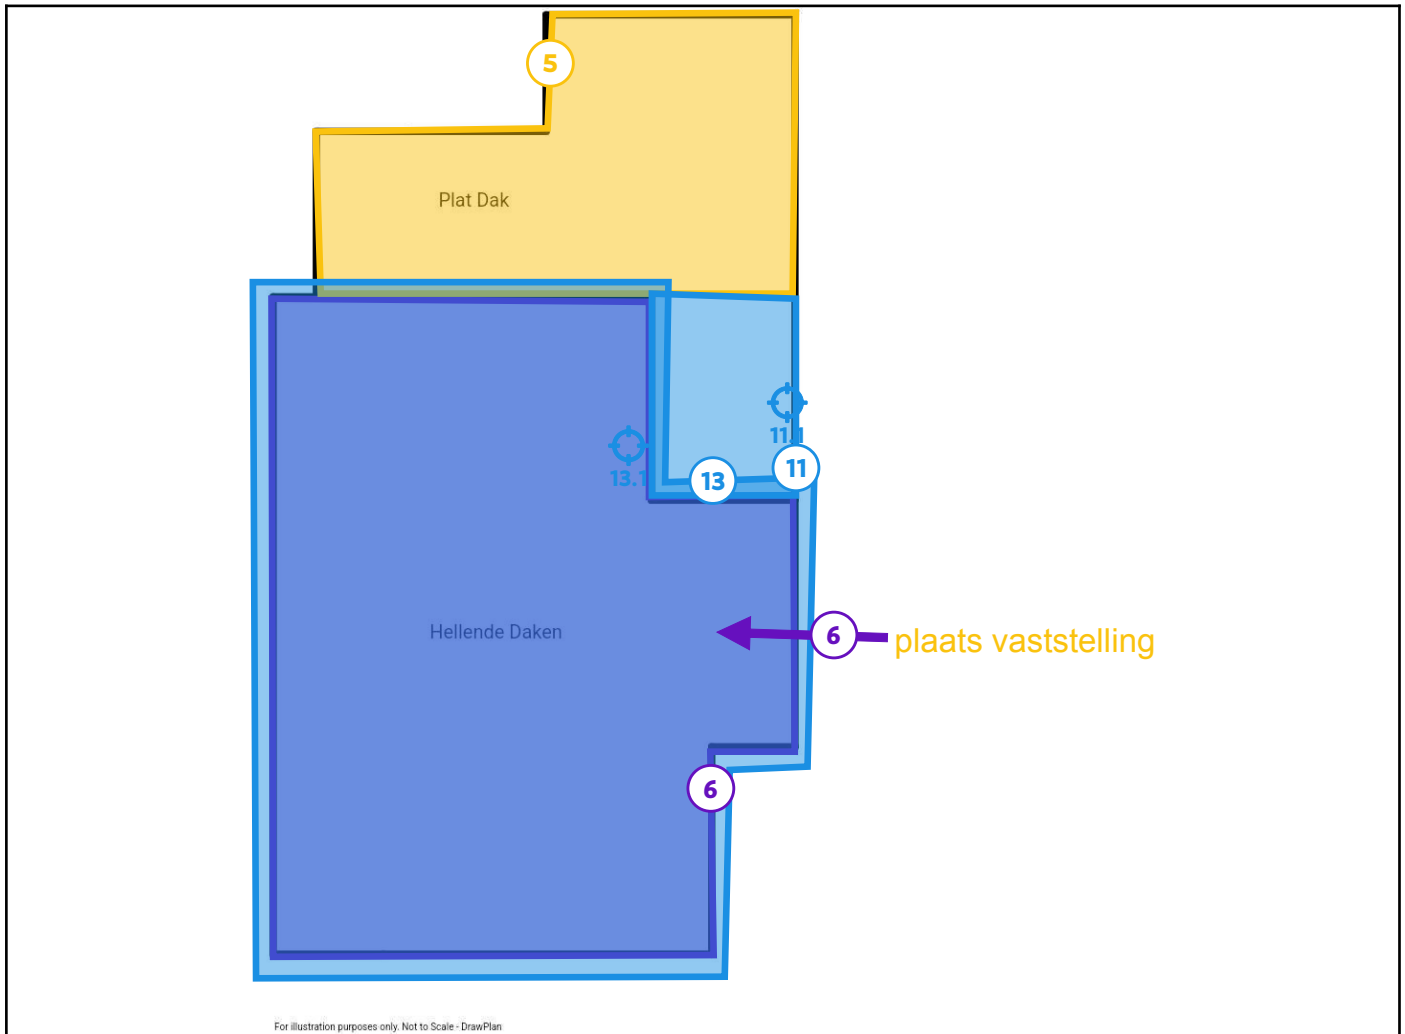
Plan 1.3: Dakenplan

Beschrijving	Type	Actie
5. achterbouw	Uitsluiting	-
6. onderdak = niet asbesthoudend	Advies	-
11. roofing plat dak	Geen asbest	-
11.1 Code: 4	Puntmonster	-
13. leien hellend dak	Geen asbest	-
13.1 Code: 3	Puntmonster	-

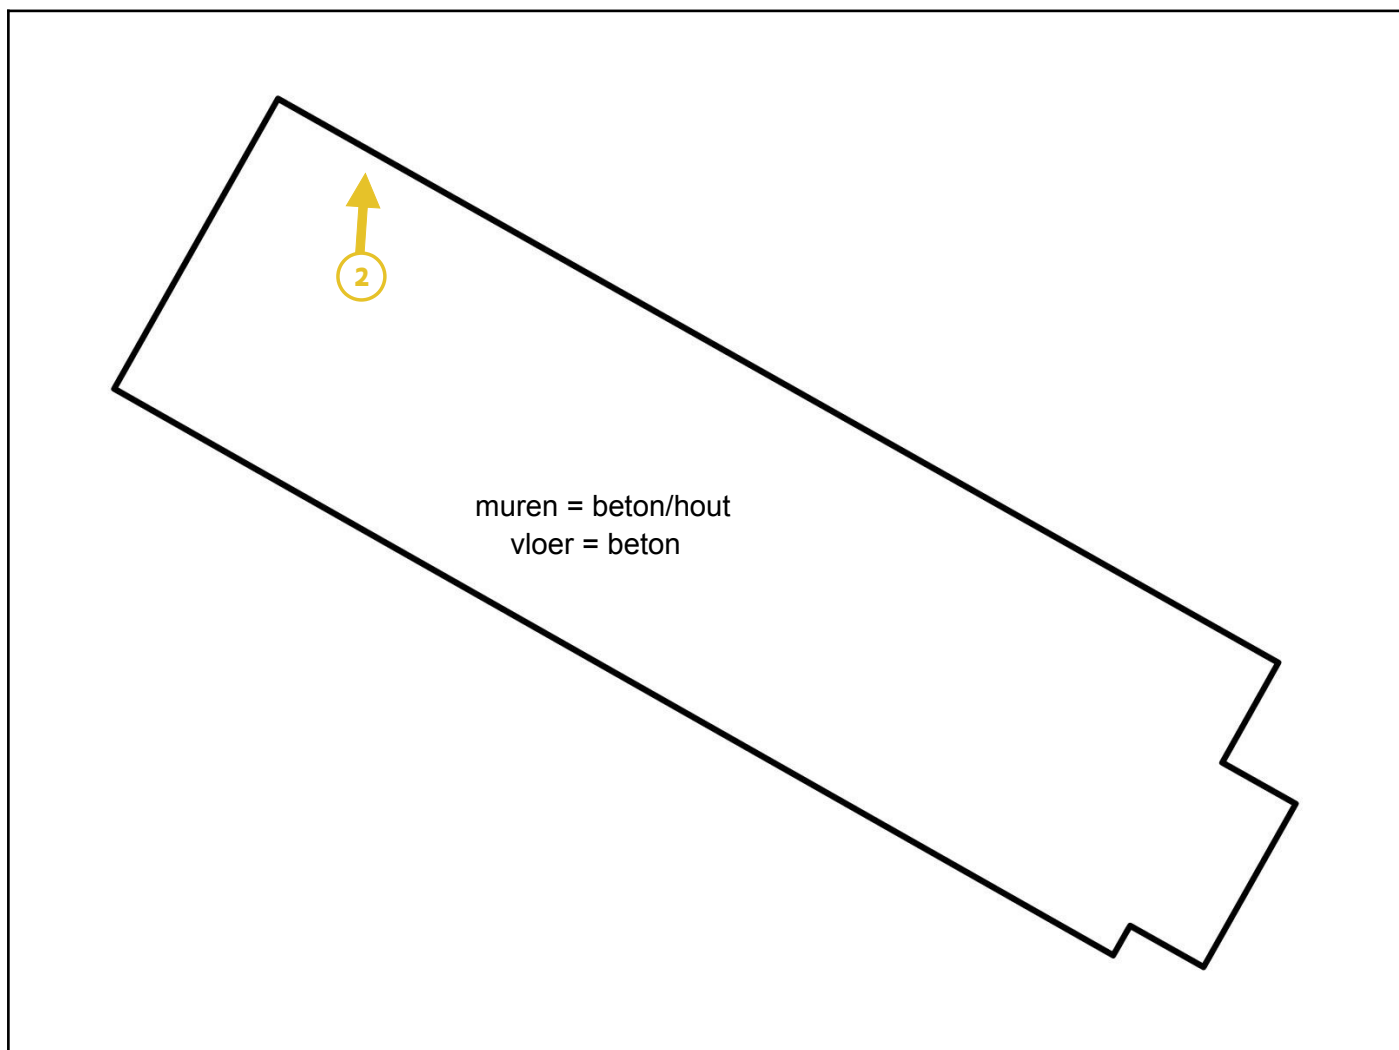
Plan 2.1: grondplan

Beschrijving	Type	Actie
2. bakeliet	Asbestmateriaal	Zorgvuldig beheren

Nat werken: Bevochtig het gebied rond het bakeliet om het vrijkomen van stof te minimaliseren. Dit vermindert de kans dat asbestvezels in de lucht komen.

Voorzichtig demonteren: Gebruik gereedschap dat minimale schade en verstoring veroorzaakt. Tril- en slagwerktuigen zijn te vermijden omdat deze de verspreiding van asbestvezels in de lucht kunnen bevorderen.

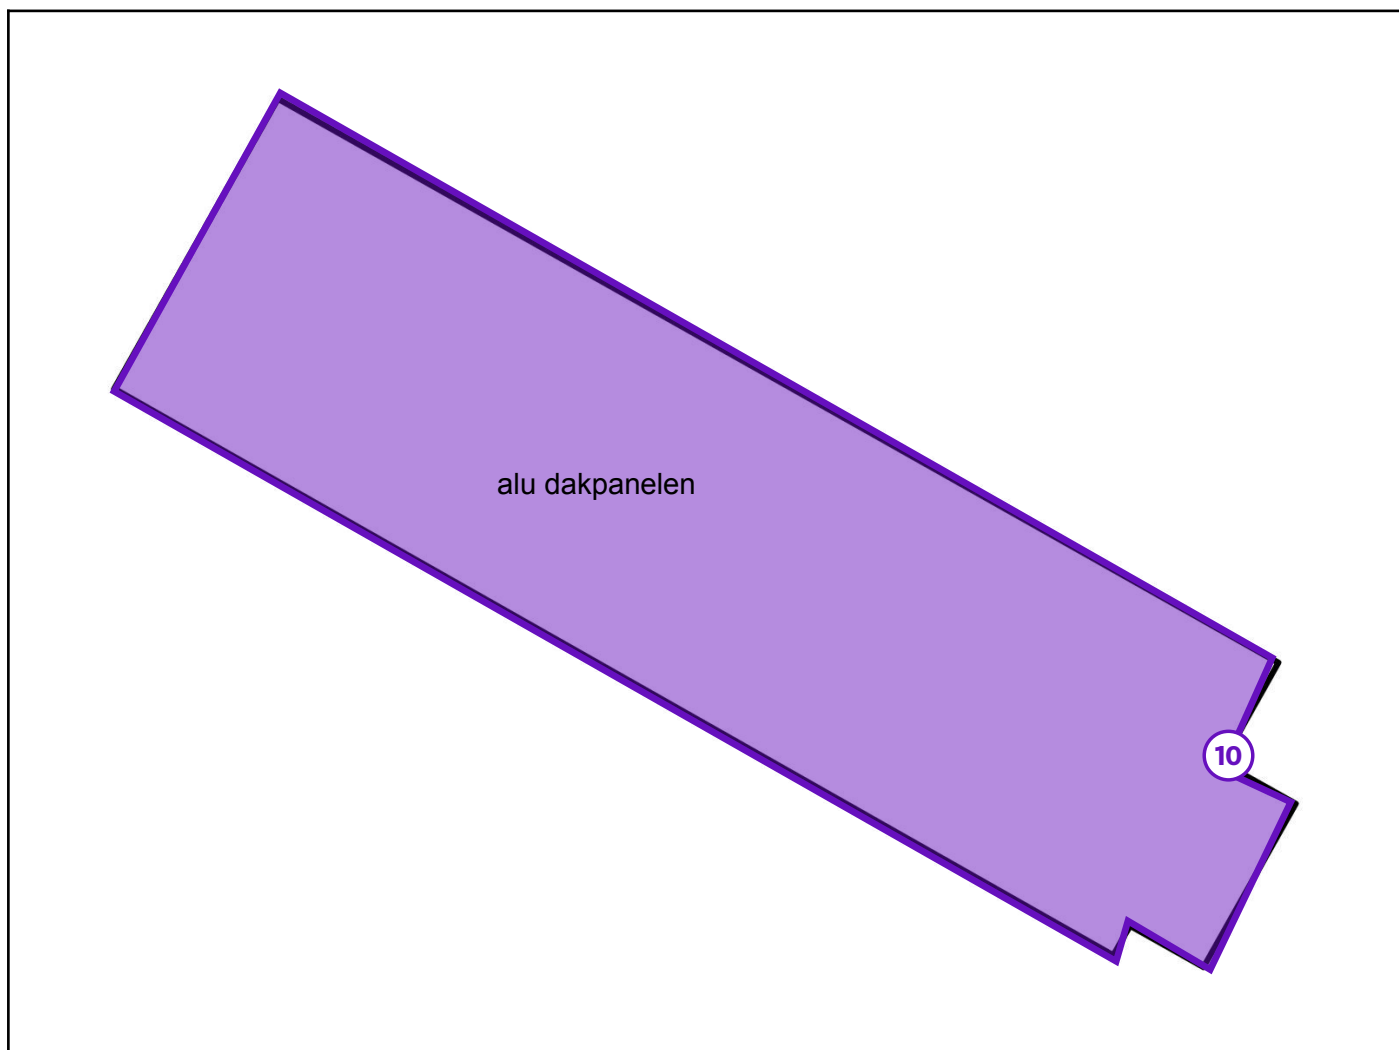
Plan 2.2: dakenplan

Beschrijving	Type	Actie
10. onderdak tuinhuis = niet asbesthoudend	Advies	-
