# Asbestinventarisatetest

Woudweg 2, 9185 Lochristi

Attestnummer : **20260625-000025.000**

**Asbestveilig** (maar mogelijk niet asbestvrij)

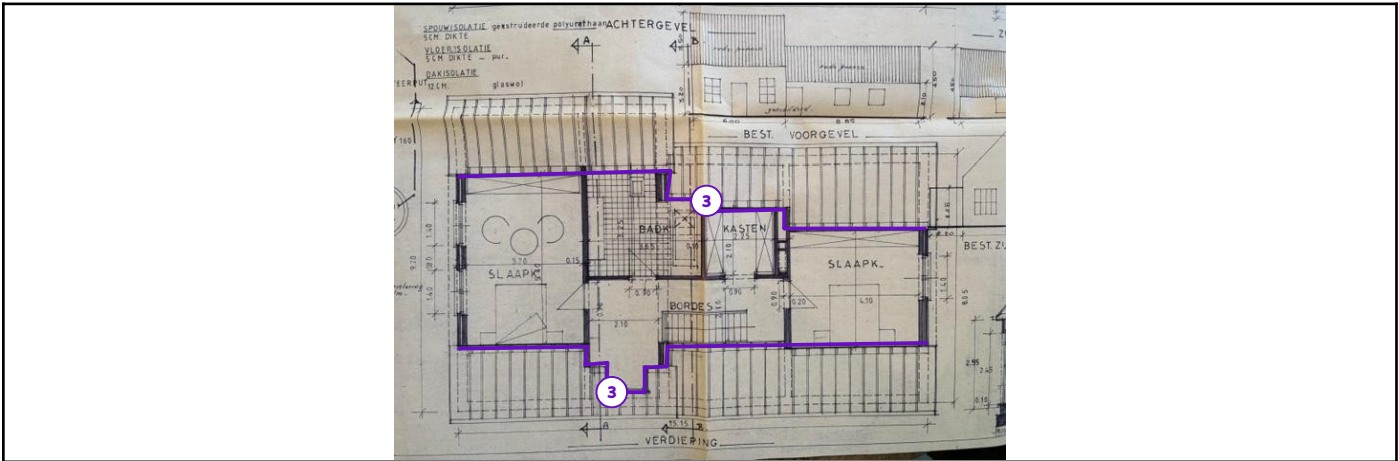
# Plan 1.6: 1ste verdieping plan1.2

| Beschrijving | Type | Actie |
|---|---|---|
| 3. Muren met voorzetpanelen | Advies | - |

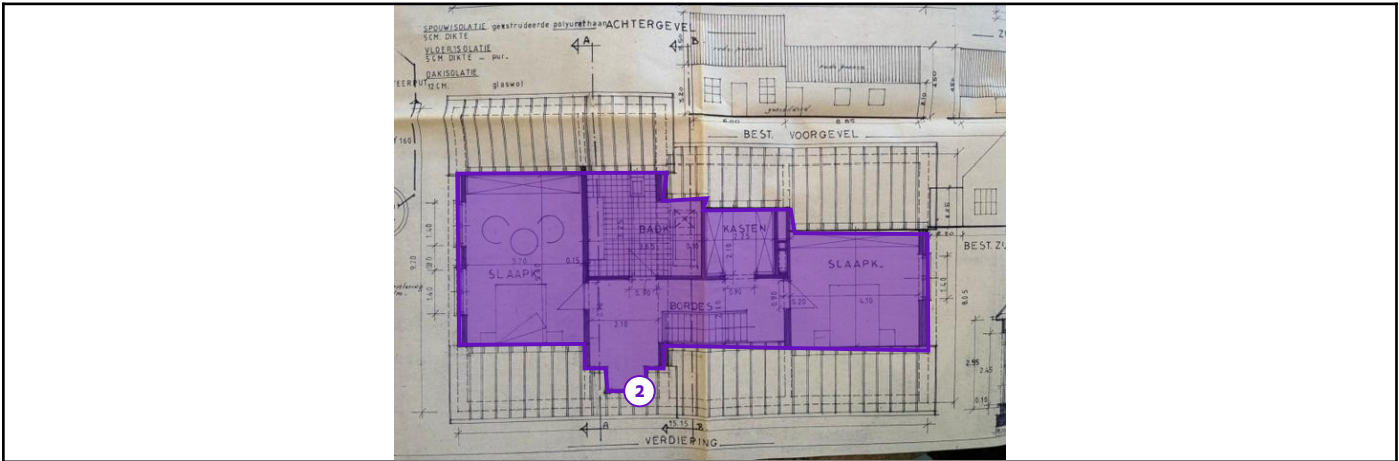
# Plan 1.7: 1ste verdieping plan1.3

| Beschrijving | Type | Actie |
|---|---|---|
| 2. Plafonds met voorzetpanelen | Advies | - |

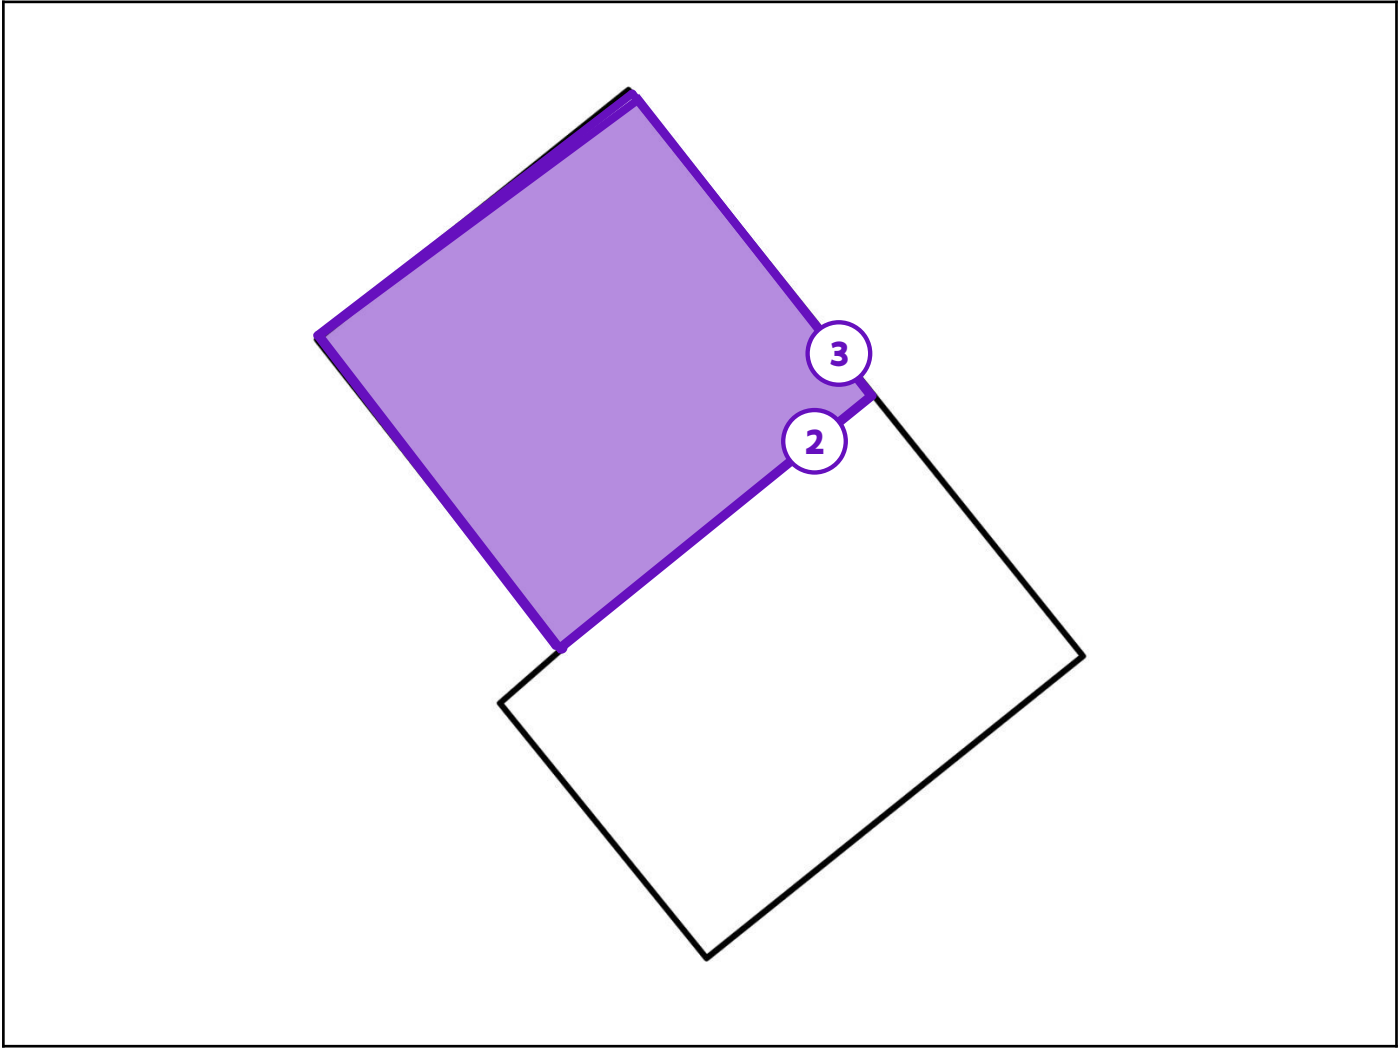
# Plan 1.8: zolder

| Beschrijving | Type | Actie |
|---|---|---|
| 3. Muren met voorzetpanelen | Advies | - |

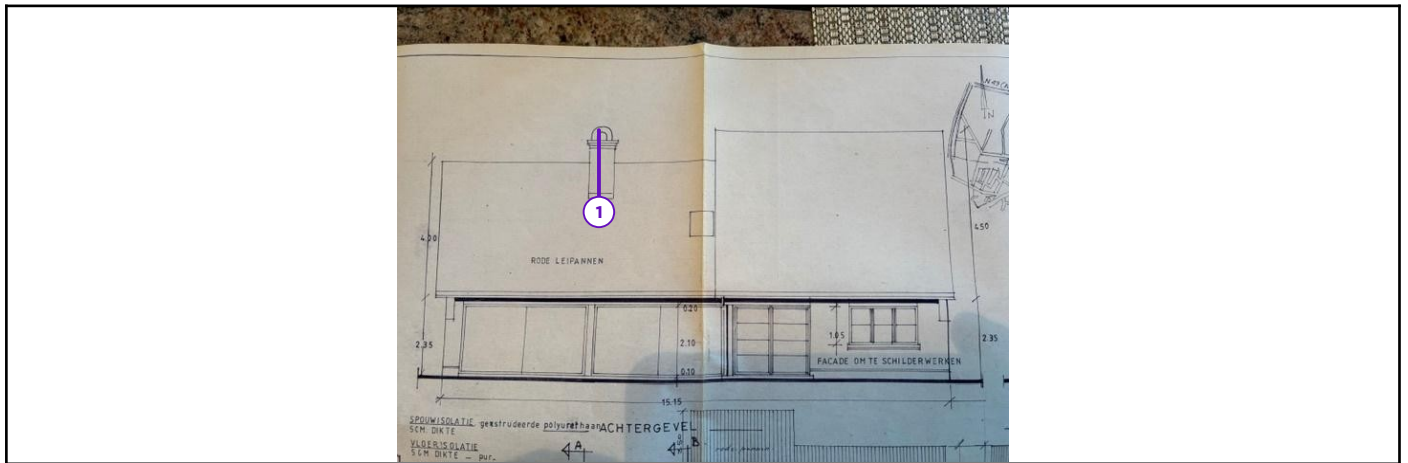
## Plan 1.11: dak plan1.3

| Beschrijving | Type | Actie |
|---|---|---|
| 1. Schoorsteen rookgaskanaal - beoordeling | Beperking | - |
